千曲川自然再生実施箇所における大規模洪水後の再樹林化リスク評価手法の立案

Keywords : 砂礫河原の再生、樹林化リスクマップ

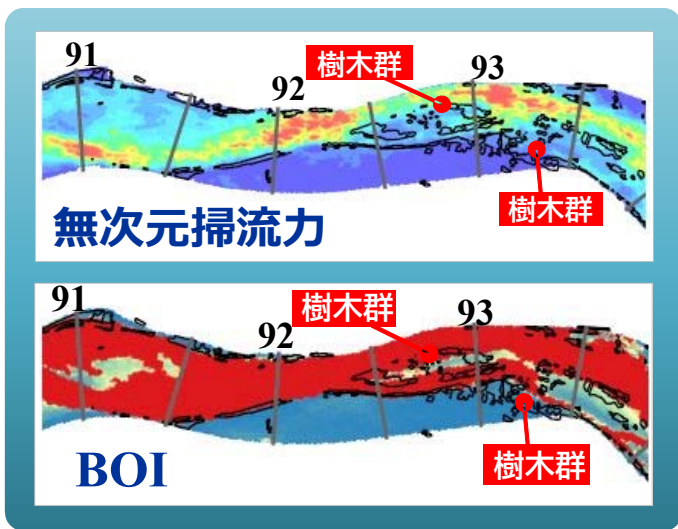
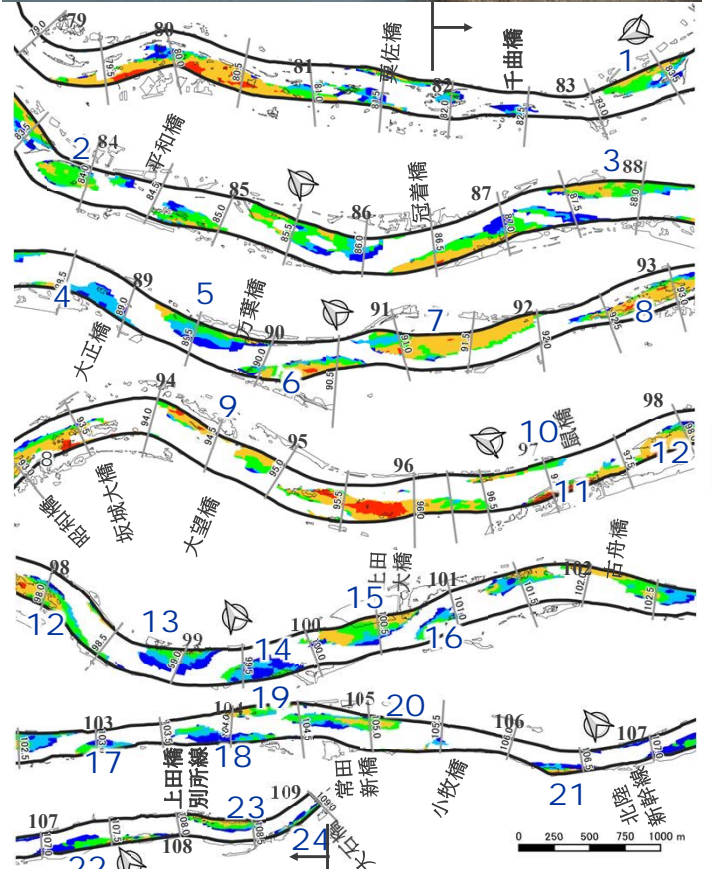
樹林化リスクマップ

種々の流量条件の指標から評価する樹林化リスクマップを作成し、人為的な河道掘削を必要とする砂州を明らかにした。
