多自然川づくり取り組み事例

タイトル：名取川における河道内民地伐採の対応について		
水系/河川名：名取川水系名取川	河川分類：大河川	
河川の流域面 939	整備計画流量：2700m ³ /s	セグメント：2-1
事業：維持管理	事業開始年度 令和元年度	
目標設定：なし	段階：D(実施・施工時)	
課題・目的(主な)：流下能力の確保		
工法(主な)：樹木伐採、除根		
配慮事項(主な)：その他

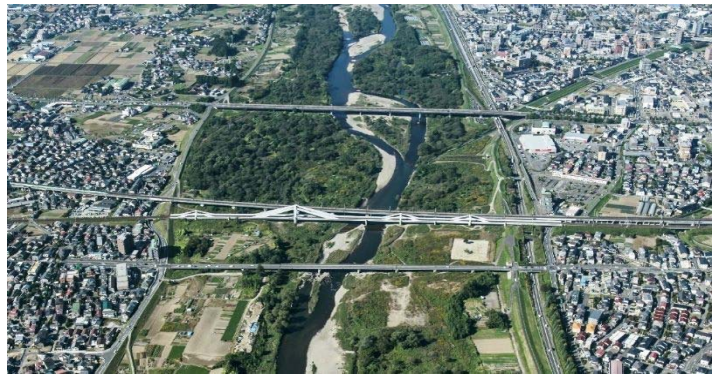
名取川に繁茂していた樹木

名取川の広瀬川合流点より上流部の高水敷は、樹林化による流下阻害や周辺からの視認性が極めて悪いことから、不法投棄等のリスクが高くなっていた。

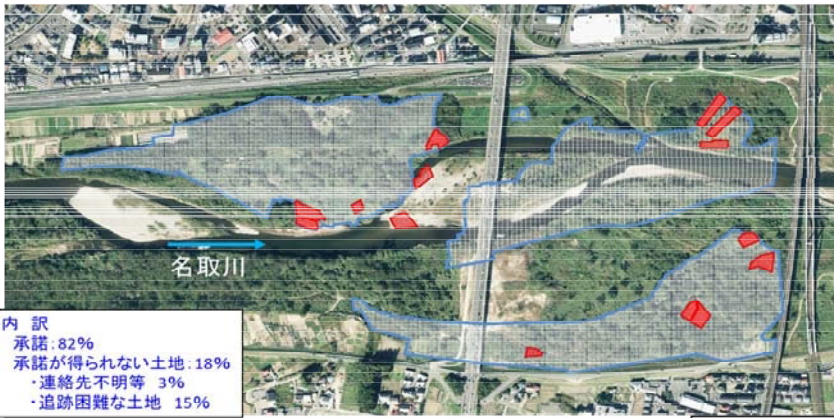
対象範囲約17ha ⇒ 樹木が確認された対象地について全て伐採の承諾を得た。
追跡困難な土地を含めた約0.7haに関しては、樹木伐採は行わない結果となった。

内訳

- 承諾: 82%
- 承諾が得られない土地: 18%
 - 連絡先不明等: 3%
 - 追跡困難な土地: 15%

承諾書未回収面積

- 保存年限経過による交付不可: 0.2118ha
- 該当者無し: 0.5631ha
- 合計: 0.7749ha

凡例

- 未回収箇所 (Red box)
- 調査範囲 (Blue box)
