# 【令和3年度 全国多自然川づくり会議】

## 名取川における河道内民地伐採の対応について

国土交通省 東北地方整備局  
仙台河川国道事務所

### ～ 高水敷民地の繁茂伐採の実施と課題や対策等 ～

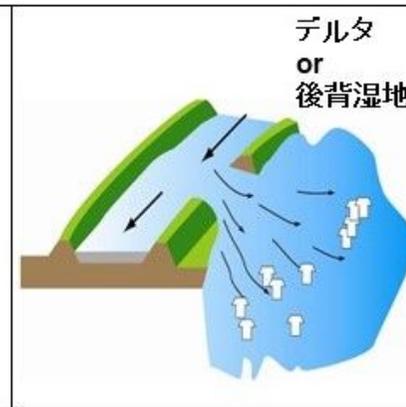
### (1) 当該箇所の氾濫形態【拡散型】

- ・氾濫水が低いところに向かって拡散していく。

**拡散型**  
 ・氾濫原勾配が小さい  
 ・低平地面積が大きい

背後地が、人家連担であるため、一度氾濫が生じた場合、「拡散型」として、被害の拡大が懸念される地域となっている。

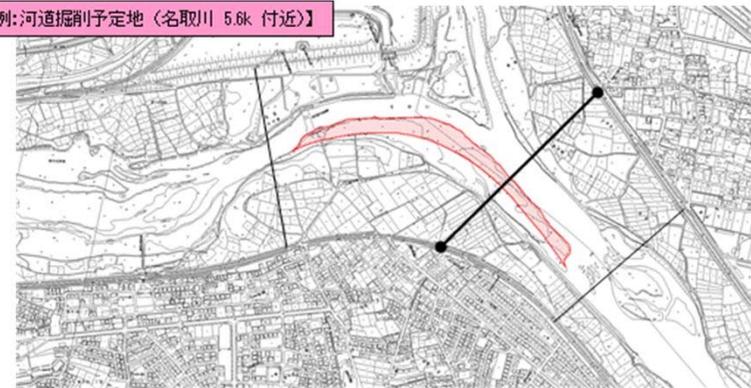
【例:河道掘削予定地(名取川 5.6k 付近)】

・掘削範囲内の樹木は全て伐採する。

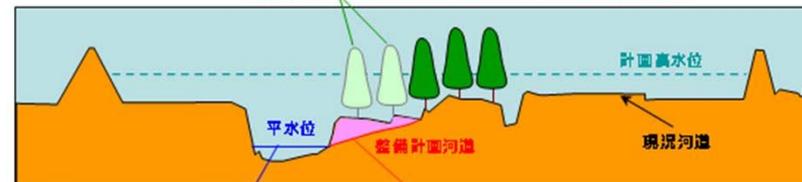
・平水位以上の掘削とし、魚類等の生息・生育・繁殖環境を保全する。

・水障からの急激な断面変化を避けるため、法面は緩勾配化し、河岸防護は行わない(ただし、背後地が民有地の場合は防護する場合もある)。  
 ・水障ほど冠水頻度が高まり、水障部では礫河原、ヨシ原の復元が期待される。冠水頻度が異なるため、多様な植物の生育環境を創出でき、樹林化の抑制も期待できる。

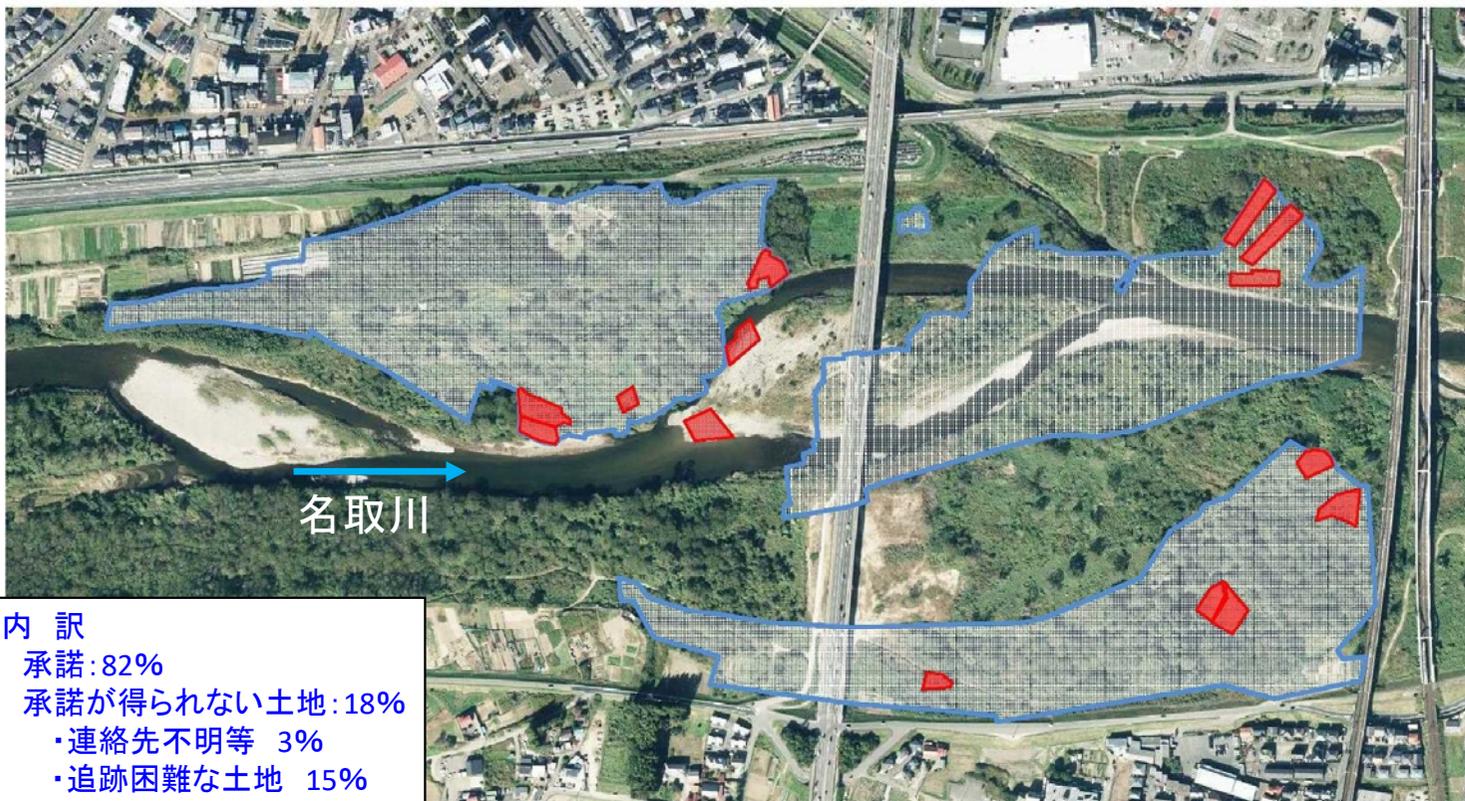
対象範囲約17ha ⇒ 樹木が確認された対象地について全て伐採の承諾を得られました。  
追跡困難な土地を含めた約0.7haに関しては、樹木伐採は行わない結果となりました。

内 訳  
 承諾:82%  
 承諾が得られない土地:18%  
 ・連絡先不明等 3%  
 ・追跡困難な土地 15%

○保存年限経過による交付不可	0.2118ha
○該当者無し	0.5631ha
合計	0.7749ha

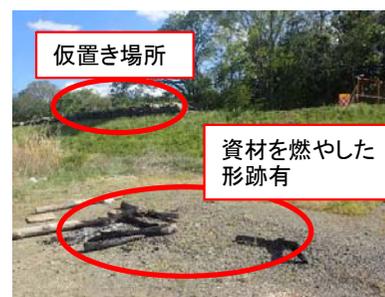
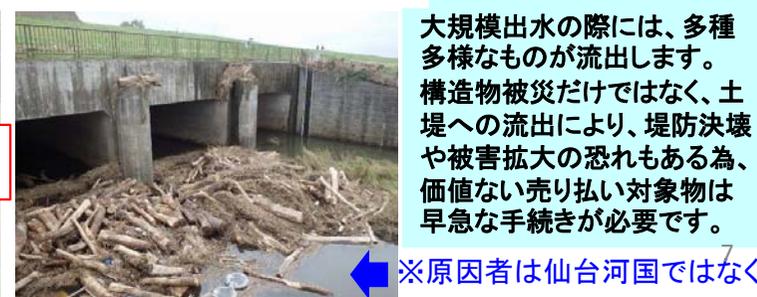
### ○事故に繋がる恐れのある事案 OR1台風第19号による樋門状況

大規模出水の際には、多種多様なものが流出します。構造物被災だけではなく、土堤への流出により、堤防決壊や被害拡大の恐れもある為、価値ない売り払い対象物は早急な手続きが必要です。

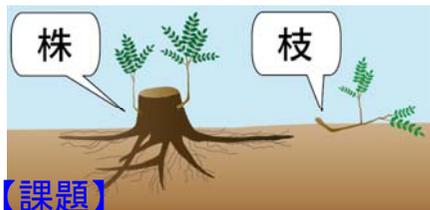
萌芽について

落枝、切り株、地下茎・根からの再生を判断し再繁茂対策を実施
