# 最上川下流河道掘削事業における 樹木再繁茂対策について

東北地方整備局 酒田河川国道事務所

令和3年12月

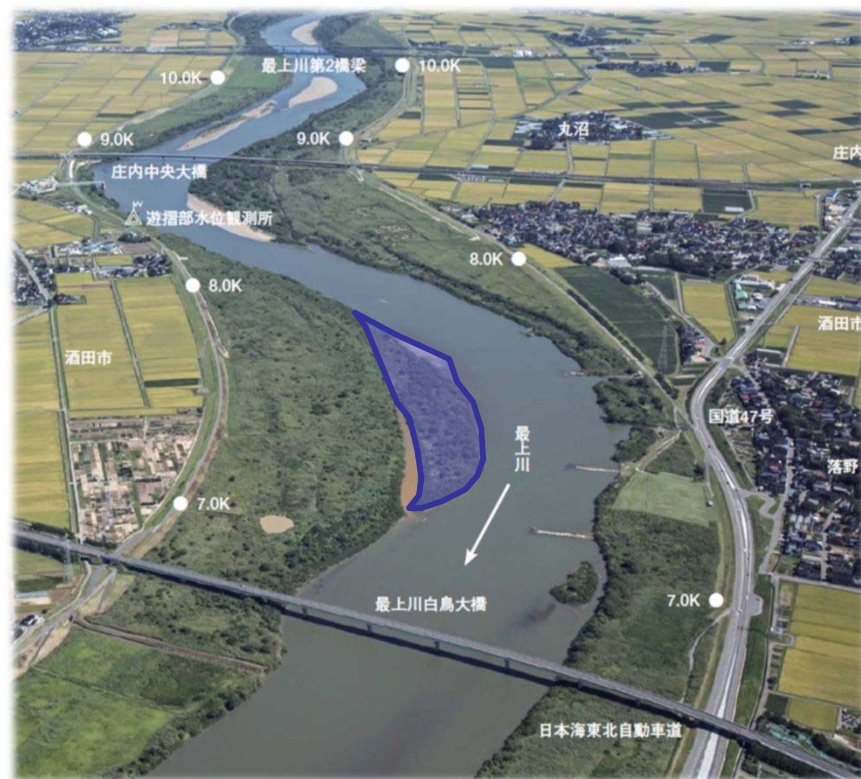
▲R2～掘削範囲(大宮地区)

河道の断面確保や河道安定を  
目的に河道掘削を実施

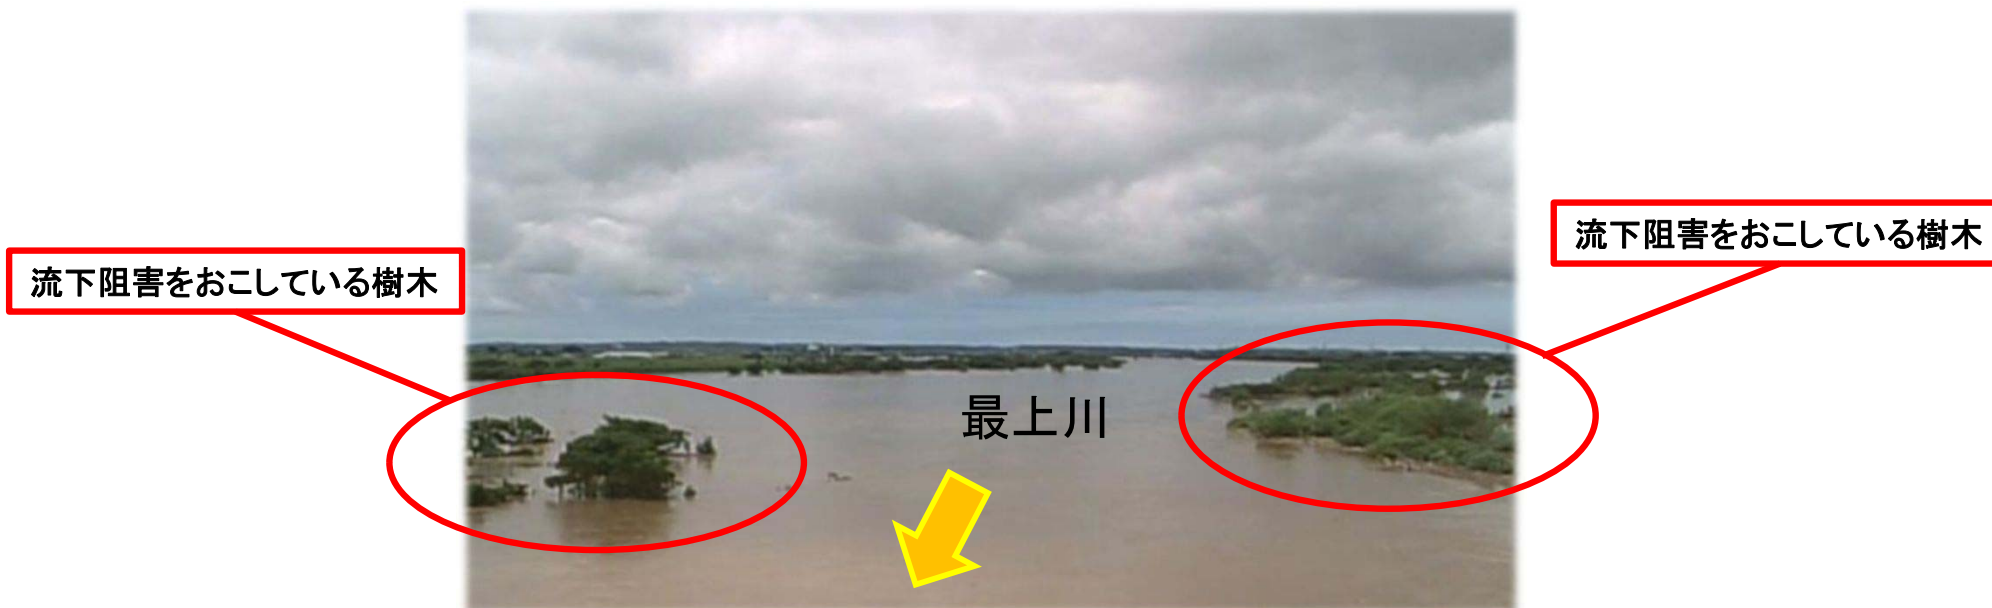
▲H30.8月出水の様子(12.0k付近)

- ヤナギ類の種子飛散による樹木再繁茂に伴う流下阻害が発生する。
- 土砂の再堆積による砂州や中州の発生(土砂の再堆積)に伴う河積の低下。
- 共に河川の流下能力の低下に繋がることから樹木再繁茂対策、土砂の再堆積を効果的に抑制する河道掘削をする必要がある。

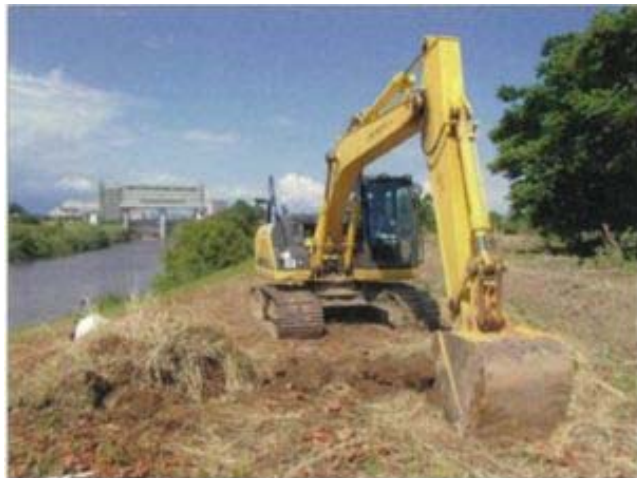
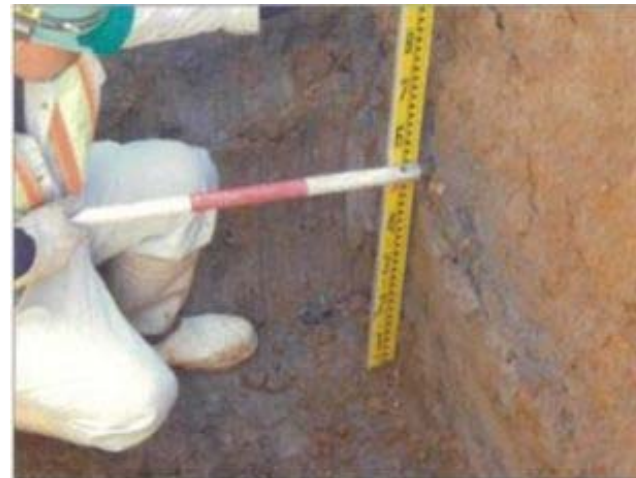
### <最上川右岸5.4k 試掘状況>

- 不良土のため土質改良を試みたが、環境基準を超える六価クロムが検出。
- やむを得ないことから、高水敷きへ敷均すことを選択。
- 敷均し箇所及び敷均しの方法について検討。

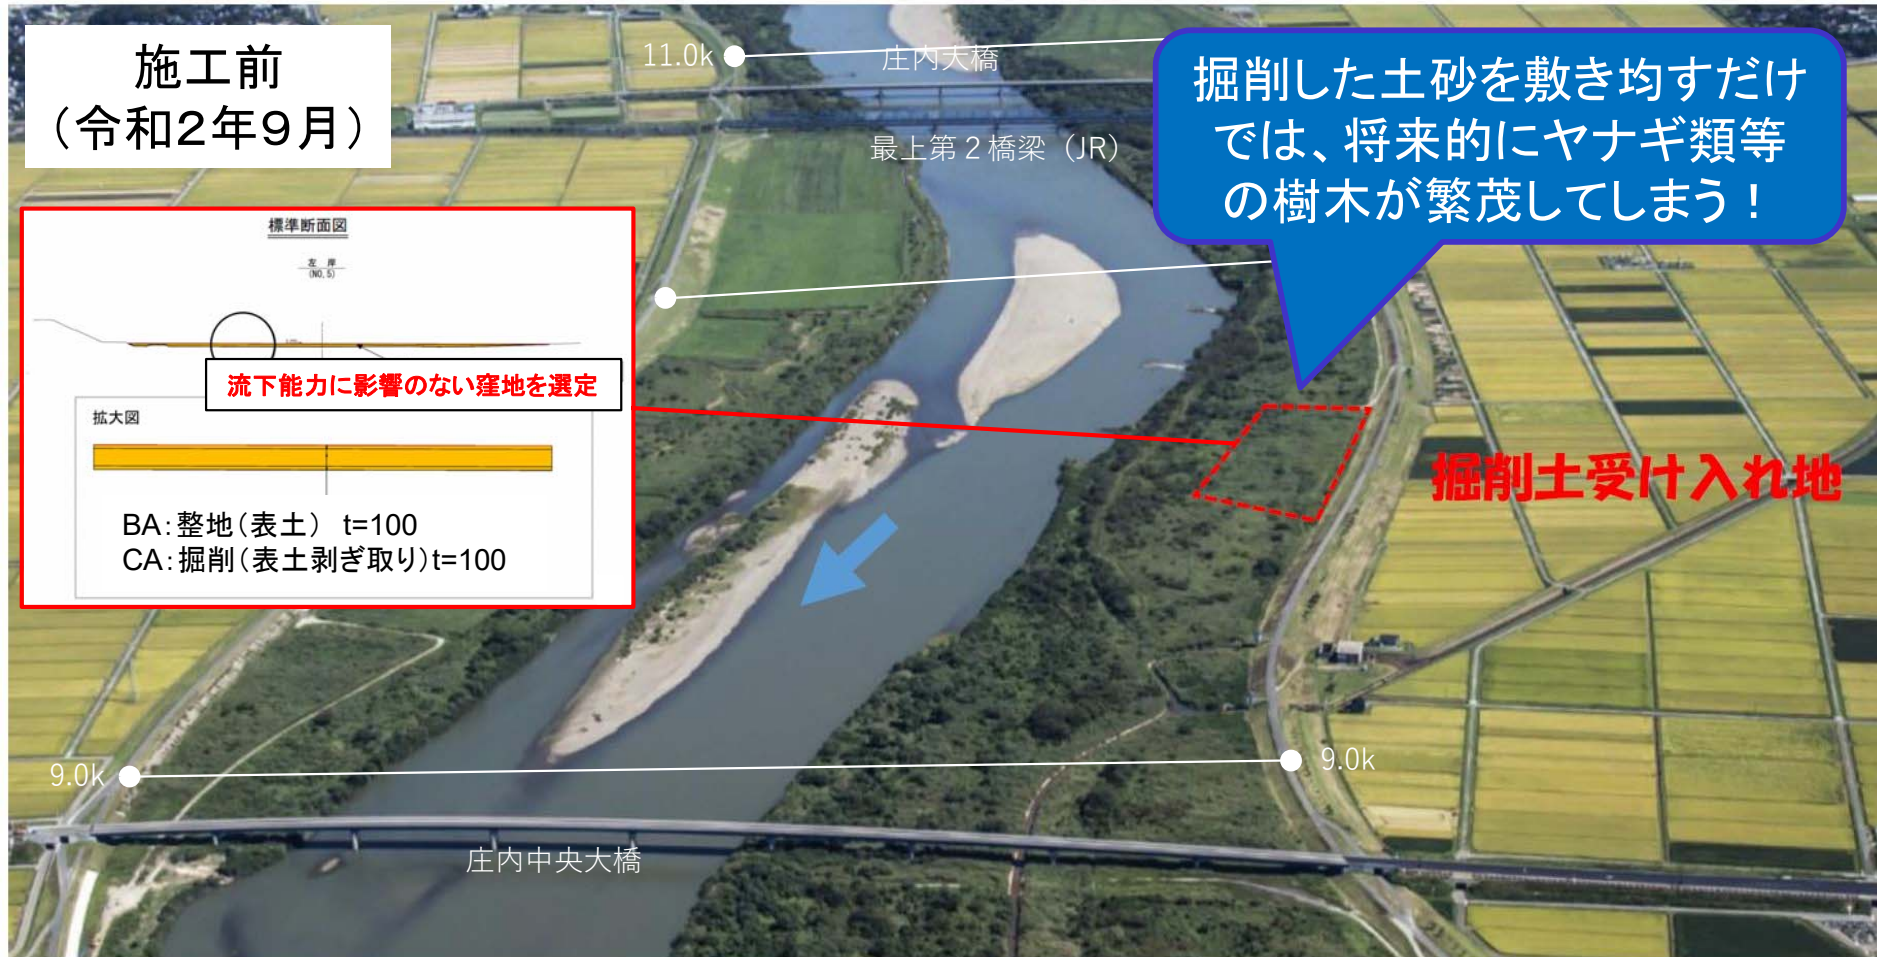
赤川での草本類による試験施工の取り組みの好事例を参考に、  
オギ・ヨシ等を含む現地表土を活用した樹木再繁茂抑制対策を実施。

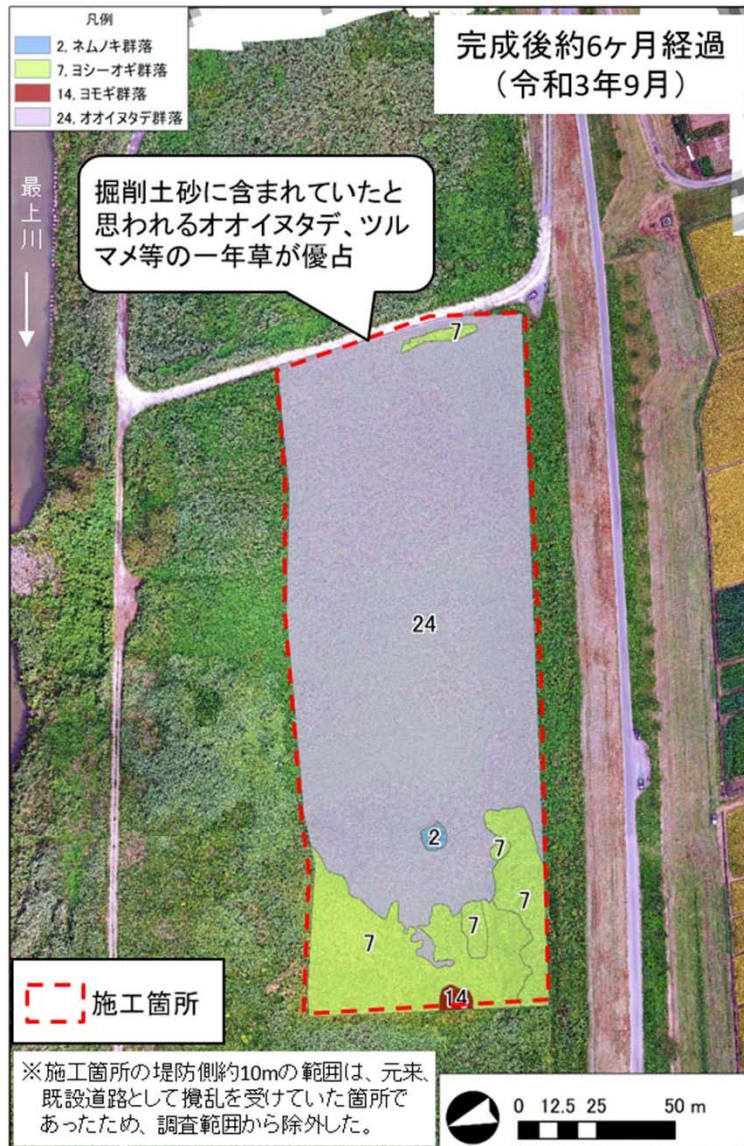
施工箇所における植生面積の割合

- 施工箇所はヨシ・オギの混生する**オオイヌタデ群落**が全体の約8割を占めた。
- 現地表土由来のヨシ・オギは**密度差があるものの施工箇所全体で確認**され、下流側では生育密度がやや高めであった(表土に含まれていた根茎密度が高めであった可能性あり)。
- 施工箇所全体でヤナギ類の侵入は確認されなかった。

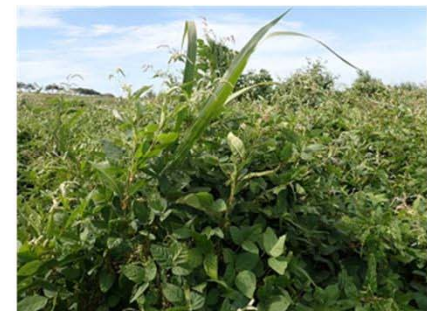
オオイヌタデ群落  
(ヨシ・オギが混生)

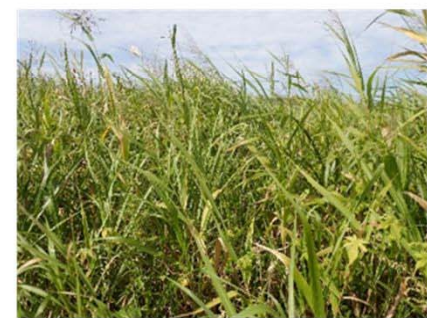
ヨシーオギ群落  
(ヨシ・オギが優占)

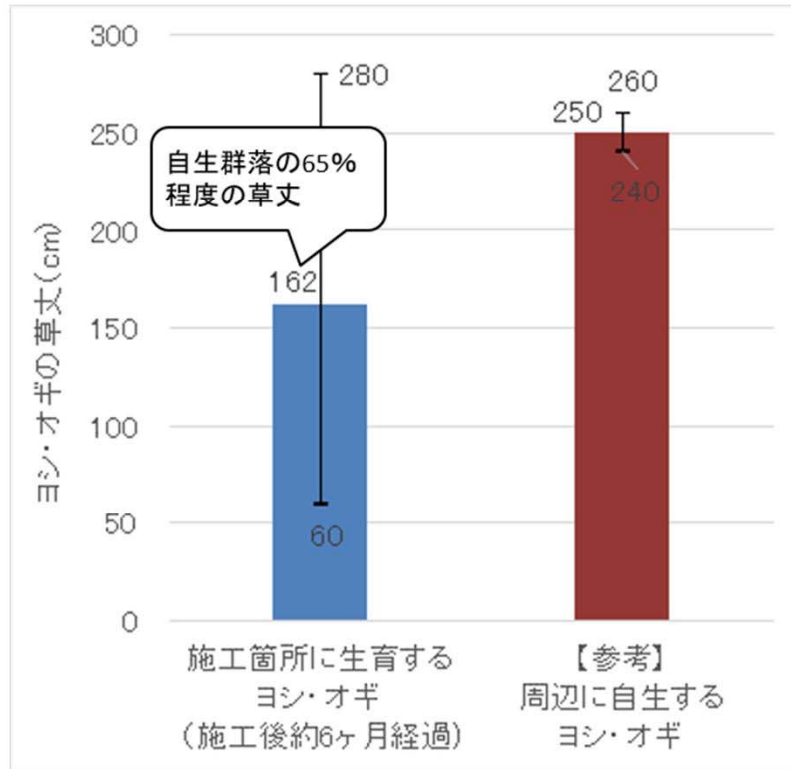
ヨシ・オギの草丈

※ヨシ・オギの草丈は、各群落を代表するコドラート(方形枠)中の最大値を整理

ヨシ・オギの草丈は、表土敷き均し後約6ヶ月で、**周辺に自生するヨシ・オギ群落の65%程度まで伸長**していた。

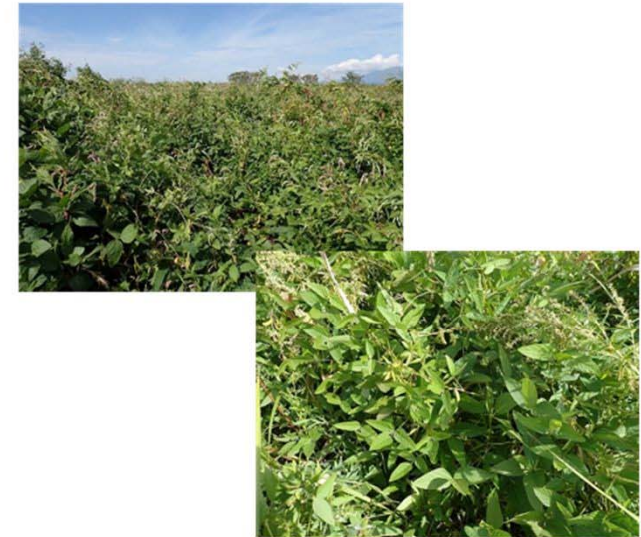
- 施工箇所は、植生遷移の初期に見られる一年草のオオイヌタデ、ツルマメ等が繁茂しており、現地表土由来のヨシ・オギの生育も点在して見られる。
- ヤナギ類は施工箇所において確認されなかった。
- 施工後約6ヶ月経過した時点では、**一年草を主体とする草本類が一時的にヤナギ類の生育を抑制**している状況にある。

施工箇所に繁茂する一年草  
(上:オオイヌタデ、下:ツルマメ)

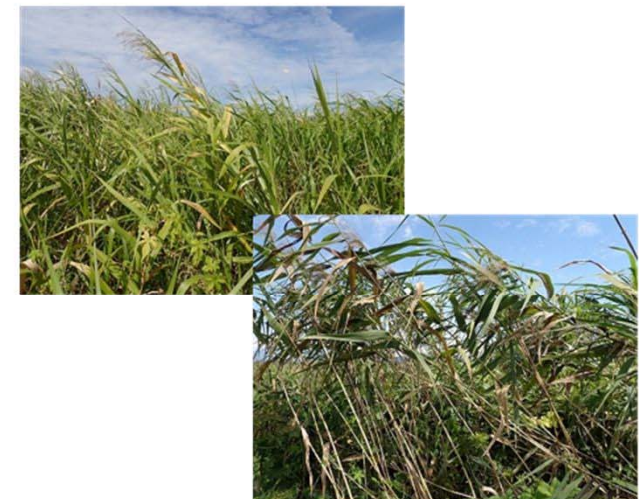
現在繁茂しているオオイヌタデ、ツルマメ等は一年草であるため、毎年安定した緑被の形成は見込めない。一方、多年草のヨシ・オギは、自生群落と同等の密生した状態が形成されれば、**ヤナギ類の実生を被圧し、安定した生育抑制が期待できる**ことから、今後もヨシ・オギの生育状況についてモニタリングを継続していく予定である。

ヨシ・オギ群落  
(上:施工箇所、下:周辺の自生箇所) 16
