千曲川自然再生実施箇所における大規模洪水後の 再樹林化リスク評価手法の立案

国土交通省 北陸地方整備局
千曲川河川事務所 調査課

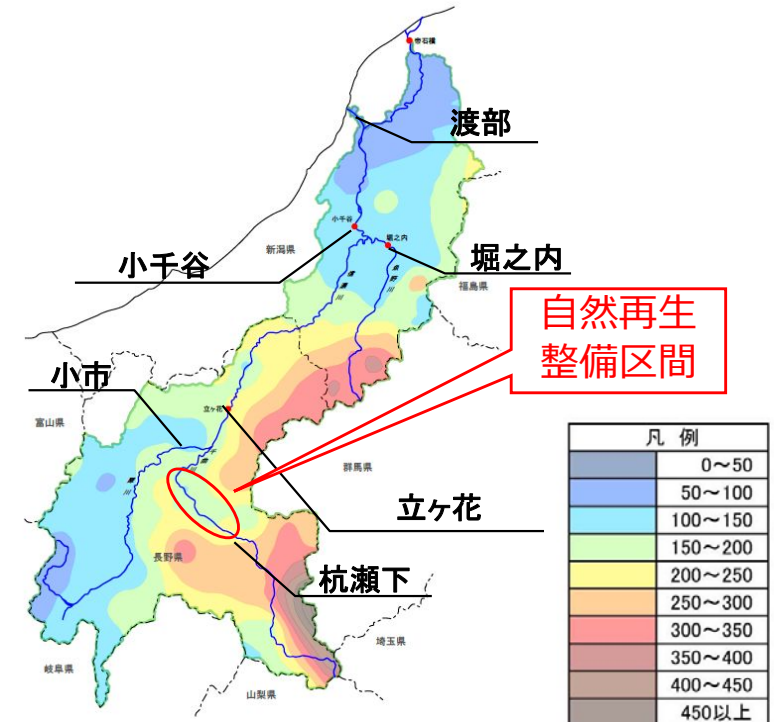
R1.10降雨総雨量等雨量線図
