網走川下流部における景観に 配慮した河岸保護工について

北海道開発局網走開発建設部
北見河川事務所

3. 工事箇所の詳細(1)

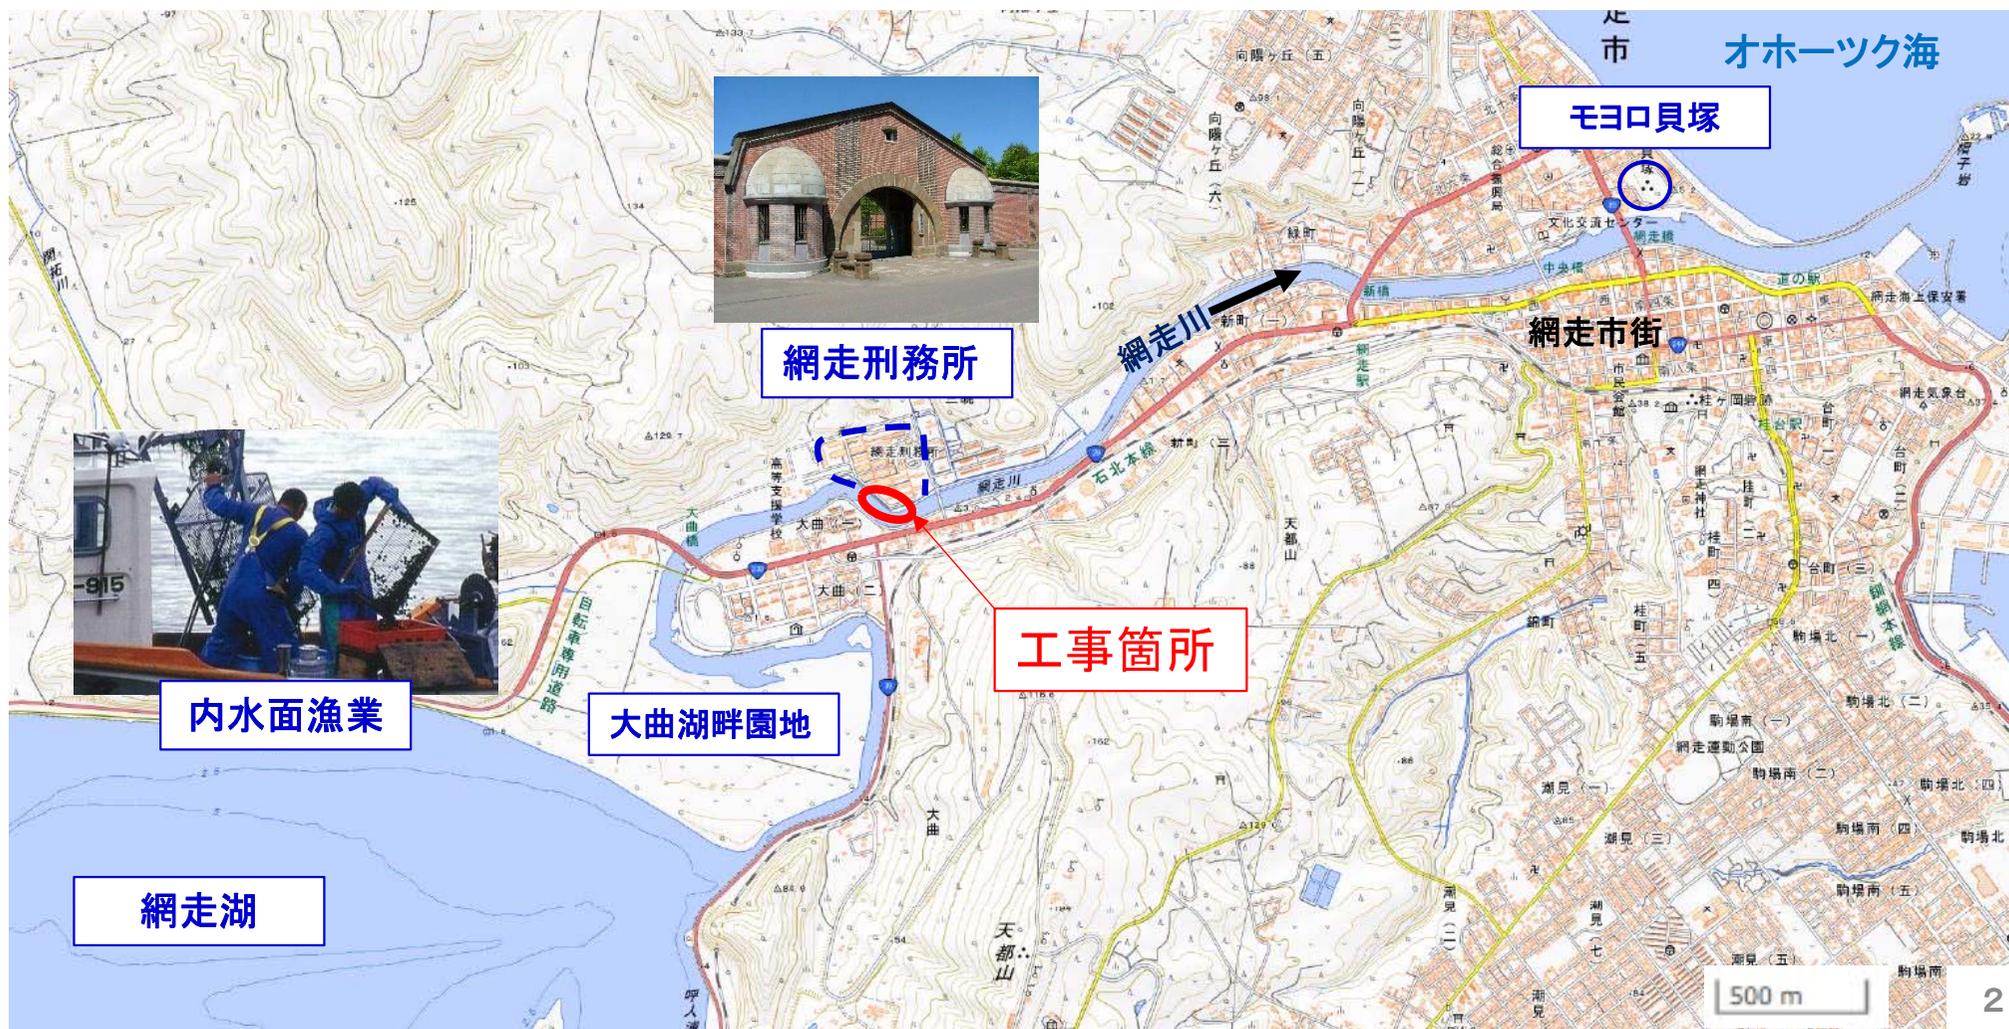
- ・網走市街地を貫流する網走湖下流域(KP0.0~KP7.2)は、河床勾配が1/5,000程度と緩やかであり汽水域である。
- ・一部が網走国定公園内に位置し、大曲湖畔園地、網走刑務所、モヨロ貝塚等川沿いに多くの観光地が存在する。
- ・内水面漁業が盛んで、シジミ(網走湖、網走川)、わかさぎ(網走湖)、シラウオ(網走湖)等が全国的に有名である。

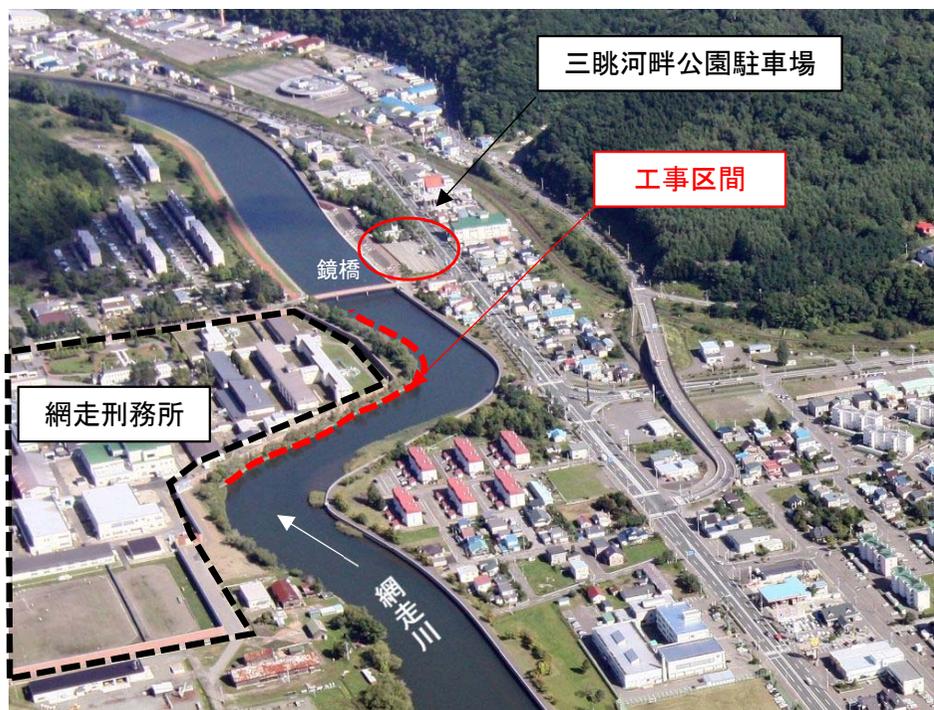
工事箇所周辺の様子(平成19年撮影)

- ・工事箇所は、網走川KP4.0左岸の工事延長229mの区間である。
- ・昭和40年に連節ブロックによる河岸保護工が施工されたが、50年程度経過した平成24年当時には護岸の破損や変状が生じていた。
- ・背後地には網走刑務所が存在し、護岸から約5mの位置に網走刑務所の管理用通路及びブロック塀が隣接している。
- ・護岸と網走刑務所の管理用通路の間には樹木が生い茂り、レンガ造りのブロック塀の赤と水際林の緑が鏡のような水面に映えて美しい景観を醸し出しており、多くの市民や観光客に親しまれている。

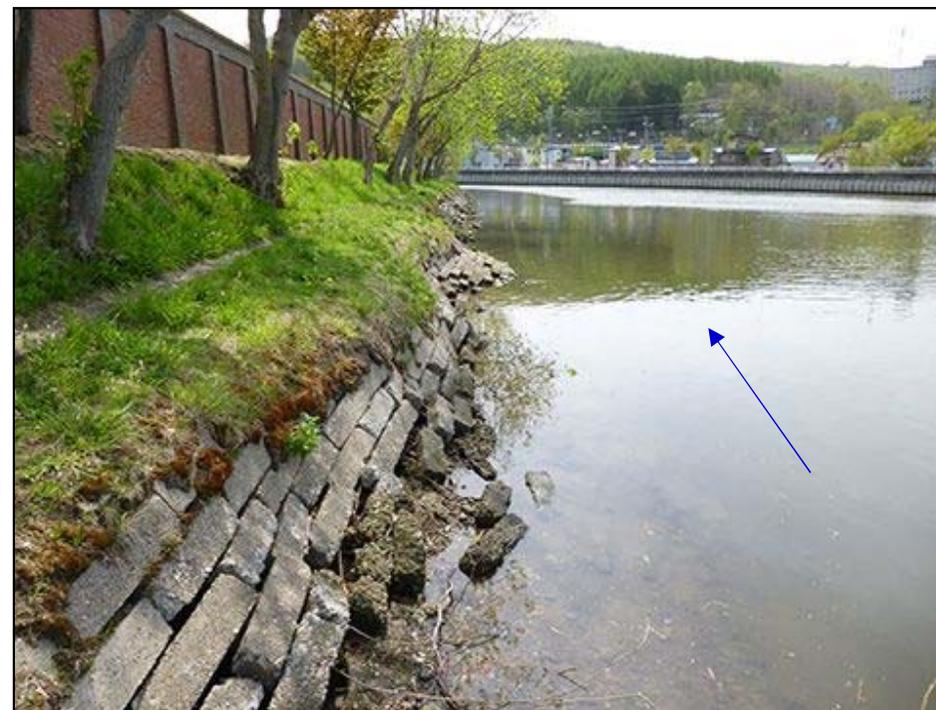
護岸の破損状況(平成25年撮影)

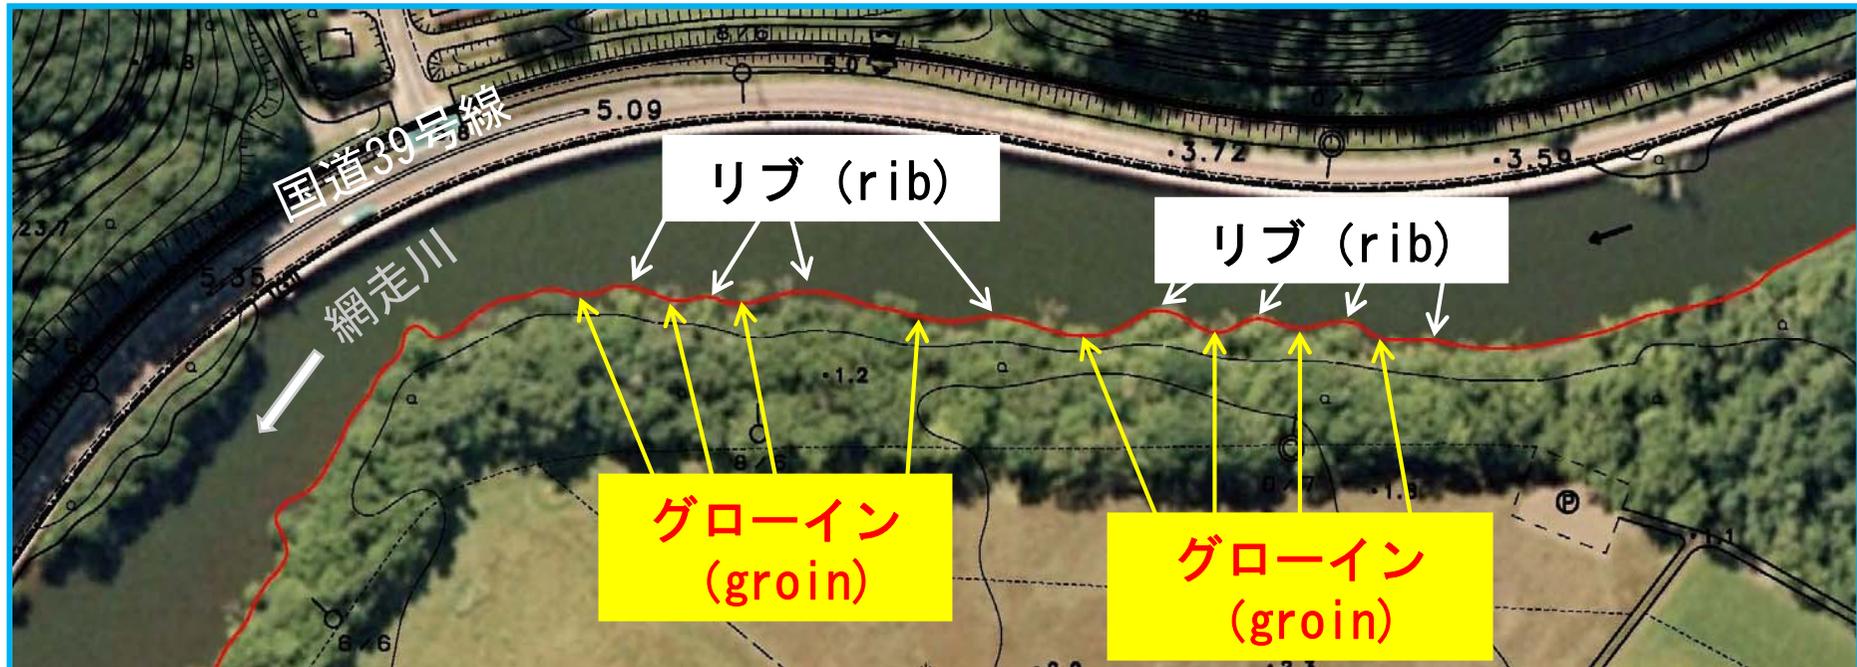
- ・ **リブアンドグローイン (Rib and groin=照り起り)** とは、自然の川には必ず存在し、その川が**自ら作り出す水際の河岸法線**であり、そのリブ(凸)とグローイン(凹)によって河岸の流速を変化させ、複雑な流れを提供できる。
- ・ 網走川の河岸の凹凸は **1 : 1 ~ 1 : 1.5** の範囲で不規則な河岸法線 (**リブアンドグローイン**) となっている。

大曲湖畔園地の河岸 (KP6.4~KP7.0付近)

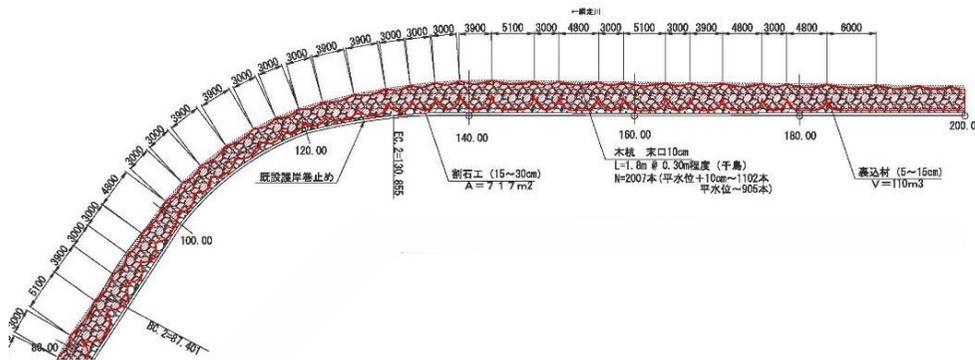
- ・任意断面形状について把握することが可能であり、より高精度な表面積算出・横断形状把握等による土量の算出が可能となり、任意の立体的なデータが得られた。これを基に多自然工法の設計を行った。
- ・リブアンドグローインを表現できるように作成した平面図、標準図を基に3次元測量で得た現況地盤データに完成形状を肩入れすることで、完成形を容易に把握することが出来た。

3次元データによる設計

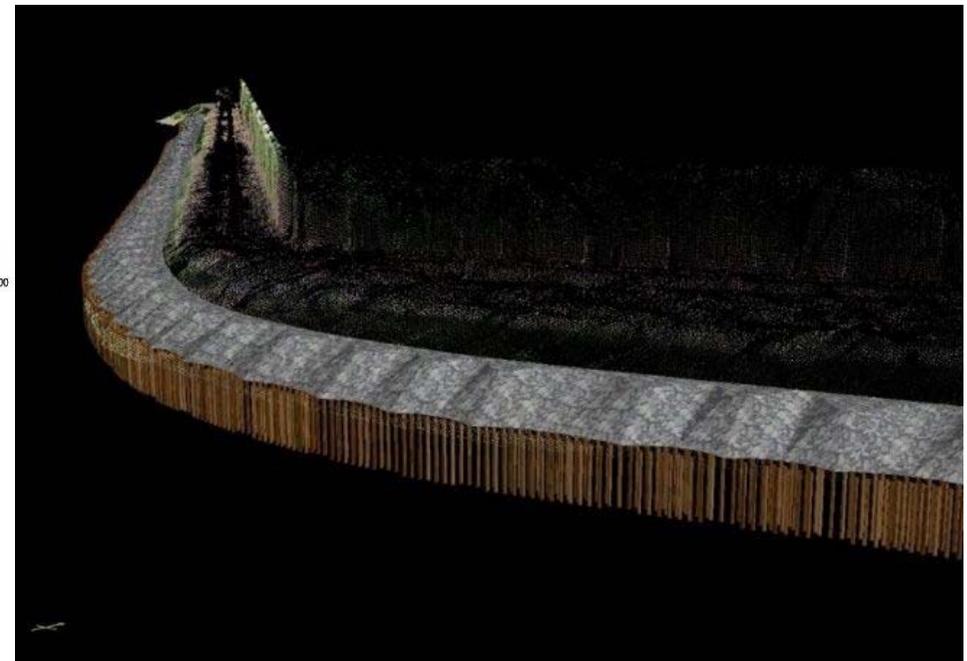
完成予想図

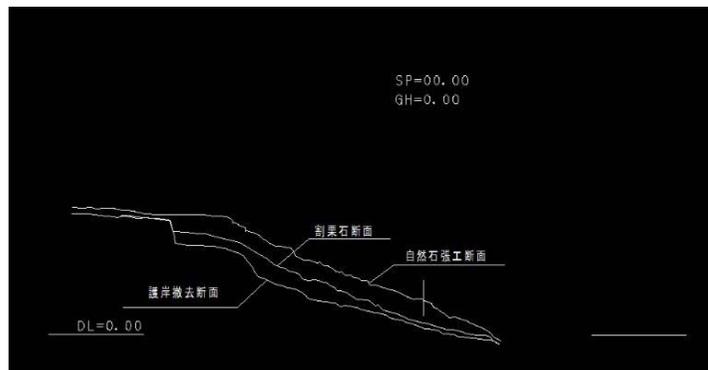
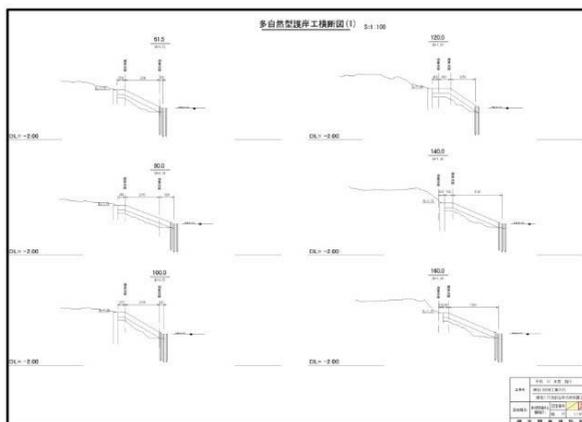
- ・ 点群データを用いて任意の測点で横断図を作成出来るので、出来形管理基準（40m毎の高さ及び法長）に基づく管理が複雑な断面形状に対し容易に可能だった。
- ・ 様々な視点で作成した完成予想図と現地との対比により、従来の2D図面よりも視覚的にとらえられることから、**検査官がイメージしやすく、また、作業時間を大幅に短縮することが可能となった。**

出来形管理基準に基づく管理

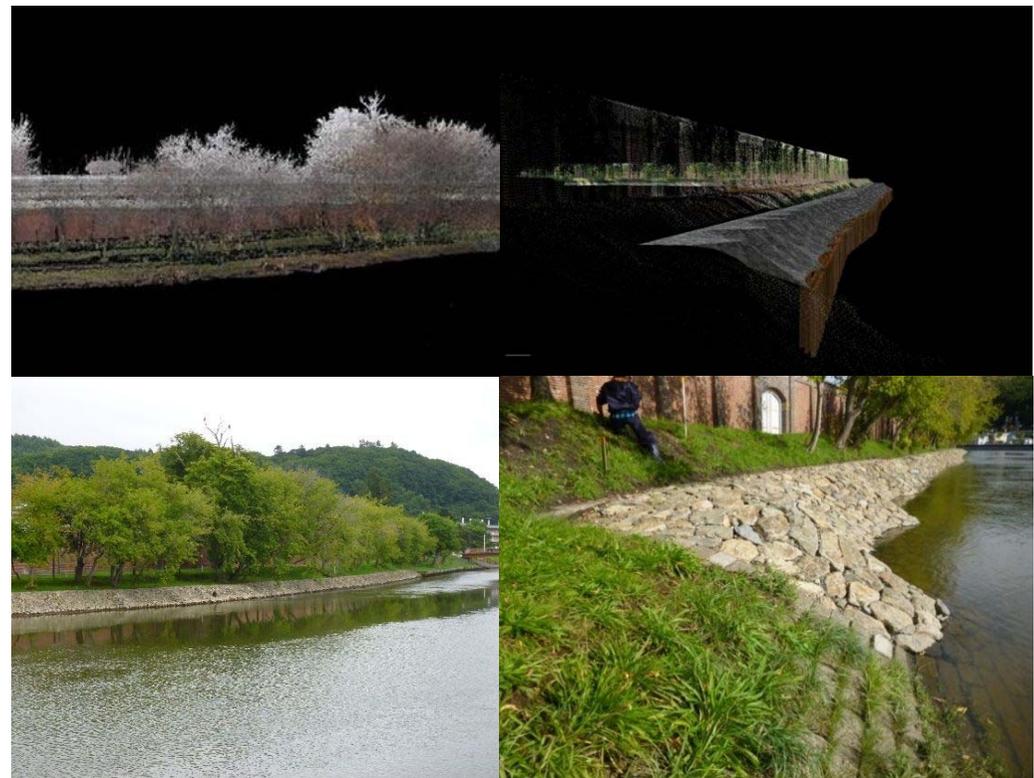
様々な視点の3D完成予想図

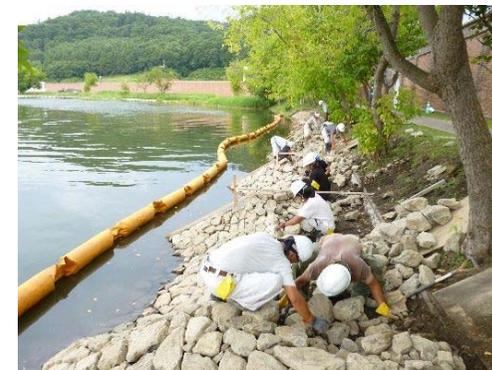
法面はφ15～30cmの割石による石張工を採用した。

石張工施工状況

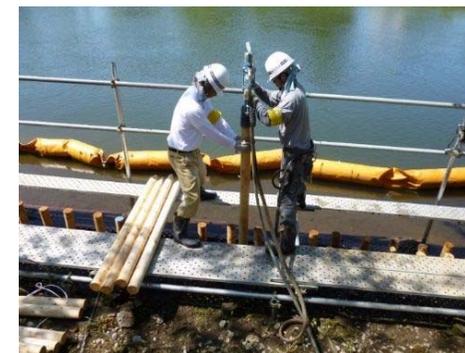
法覆基礎に木杭を採用し、現況河床の改変範囲を最小限にした。

木杭工施工状況

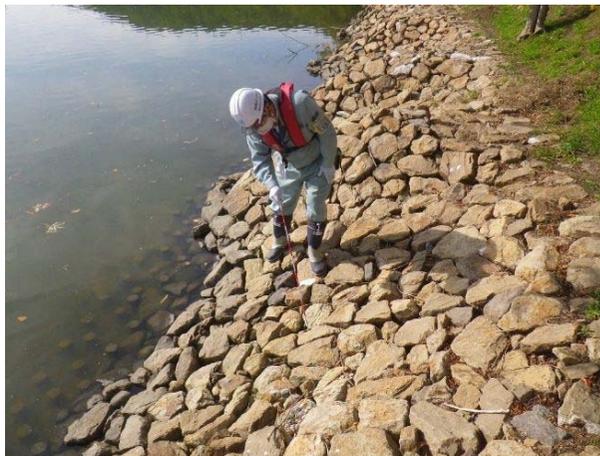
河川巡視(目的別巡視)

- ①河川巡視(平常時調査～夏期週2回、冬期週1回)
- ②河川巡視(目的別巡視～河岸保護工、随時実施)
- ③堤防等河川管理施設及び河道の点検

- ・護岸に亀裂、破損等の変状はないか。
- ・護岸及びその端部に洗掘、侵食がないか。
- ・石張構造が、沈下、崩れ等の変形を生じていないか。
- ・木杭工の腐食や破損がないか。
- ・護岸に沈下、崩れ、陥没等変状発生が懸念される河床低下や局所洗掘が生じていないか。

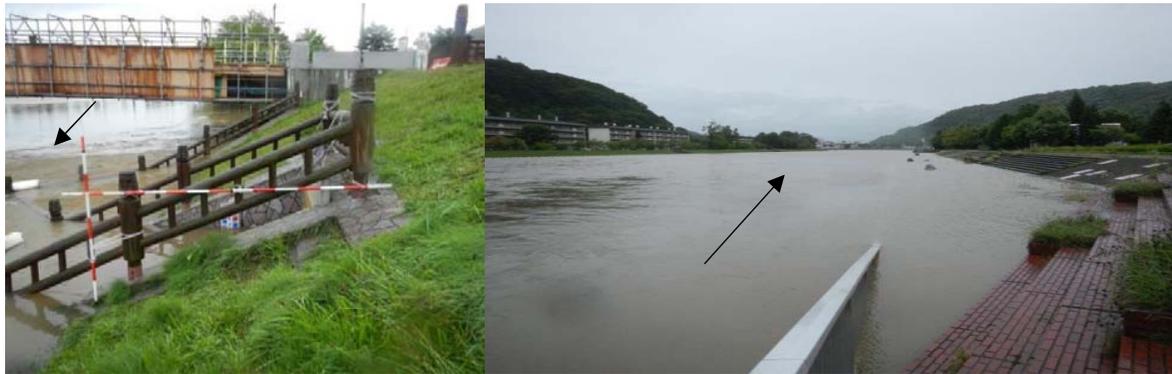
- ・平成25年の完成後、モニタリング調査を継続しているが、護岸の変状等異常は確認されておらず、良好な状態が維持されている。
- ・河畔林も順調に生育しており、特に問題は発生していない。
- ・平成28年8月洪水では上流の川尻漁場水位観測所で計画高水位を超過したが、護岸に被害は生じなかった。

平成28年8月洪水時の状況 KP4.0鏡橋下流付近

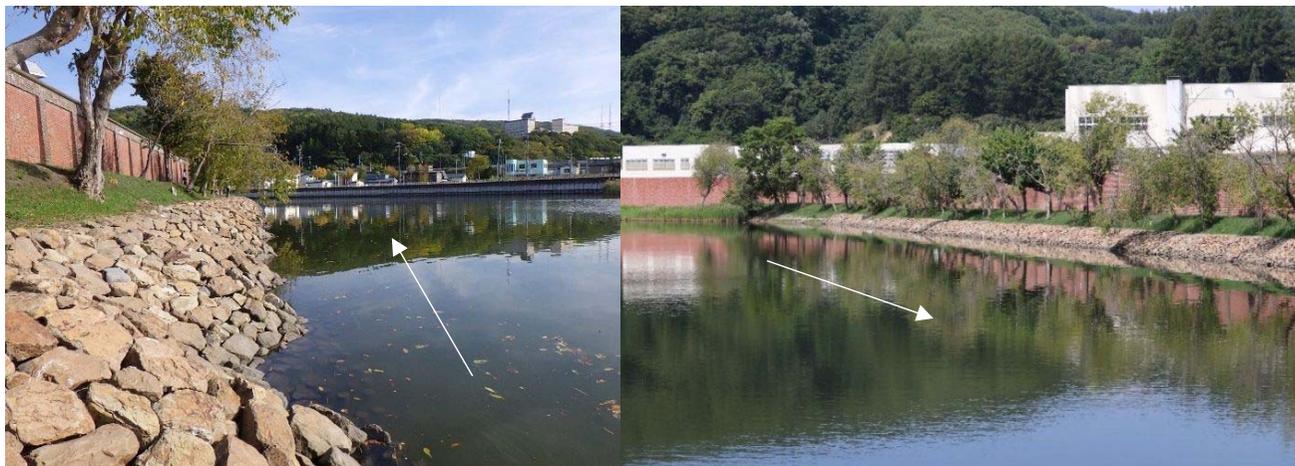
現在の状況 令和3年9月撮影
