# 天然記念物アユモドキに配慮した 桂川及び支川(七谷川)の河川整備

京都府南丹土木事務所  
小南 晴之

# 桂川(上流圏域)の概要

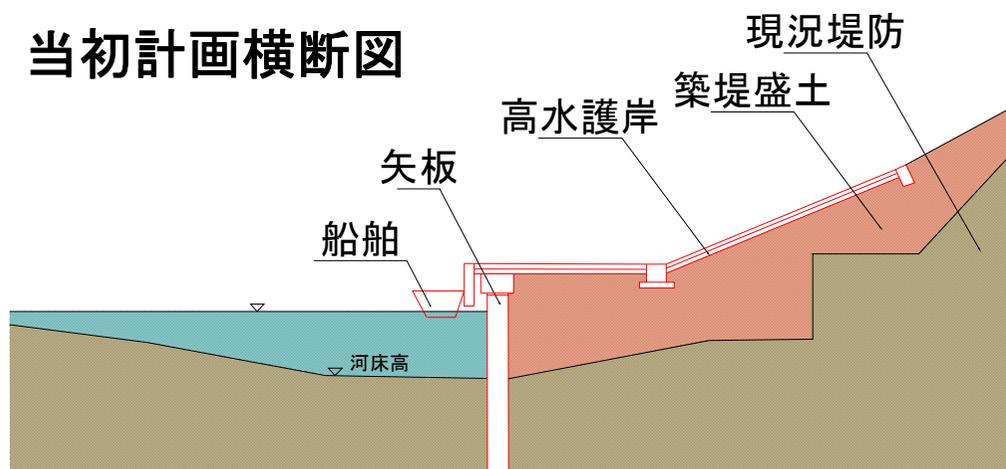
当初計画横断図

- ・湧水箇所を塞がないように、矢板天端高までは、透水性の高い砂利で埋戻し
- ・矢板に通水孔を空けて湧水を本川に供給
- ・袋型根固めを矢板前面に設置し、アユモドキの生息環境を創出

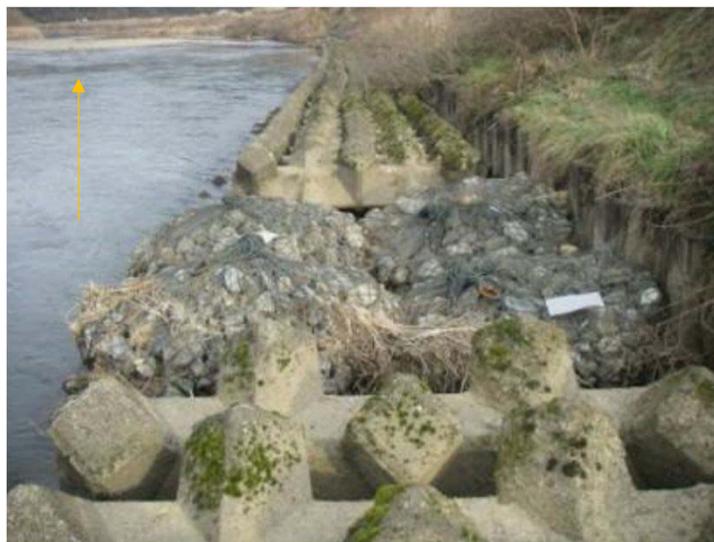
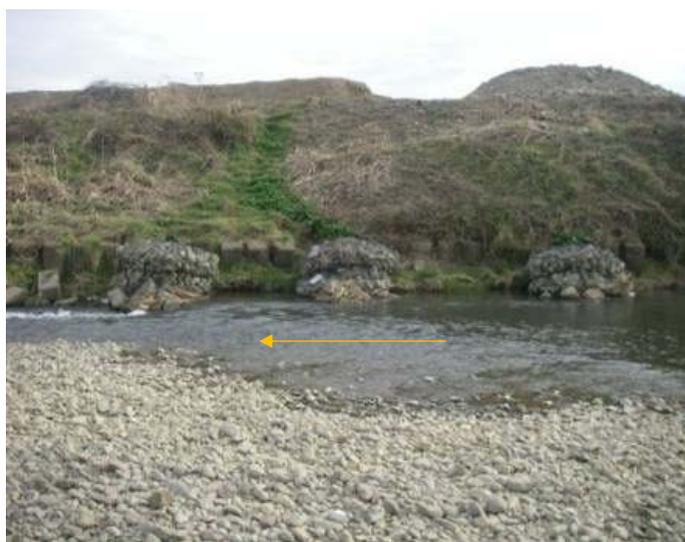
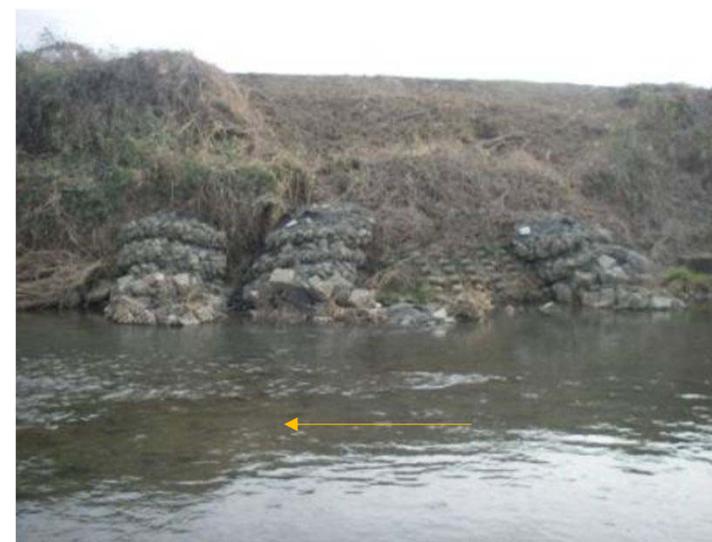
環境創出箇所(避難先)

工事前に雑水川合流点(工事範囲外)の湧水箇所(湧水箇所)に袋型根固めを設置し、  
施工中のアユモドキの避難先を創出した。

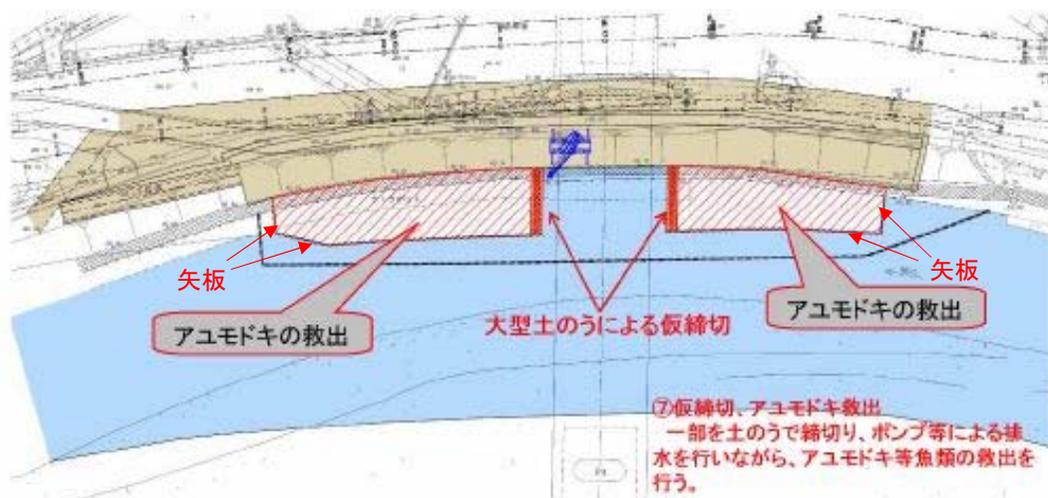
仮設平面図

施工範囲を大型土のうで締め切りを行い、ドライにして川の中に残した魚類(アユモドキ含む)を捕獲し、袋型根固め設置箇所\*等に放流した。

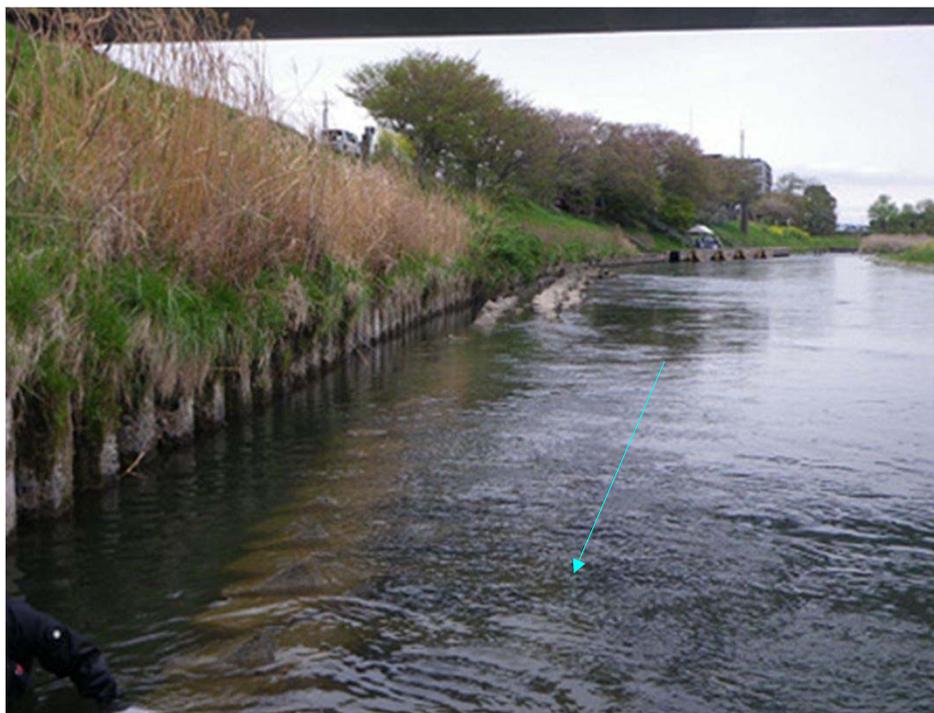
矢板設置状況

アユモドキの生息・越冬に必要な環境条件である湧水を保全するため、矢板に通水孔を開けて、背面からの湧水を供給できる構造にした。

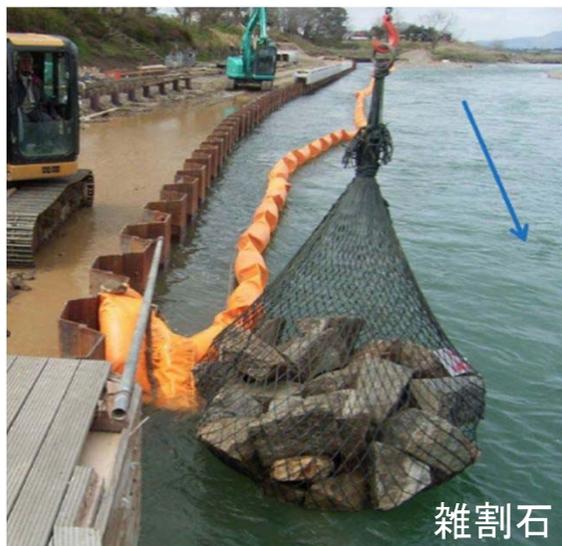
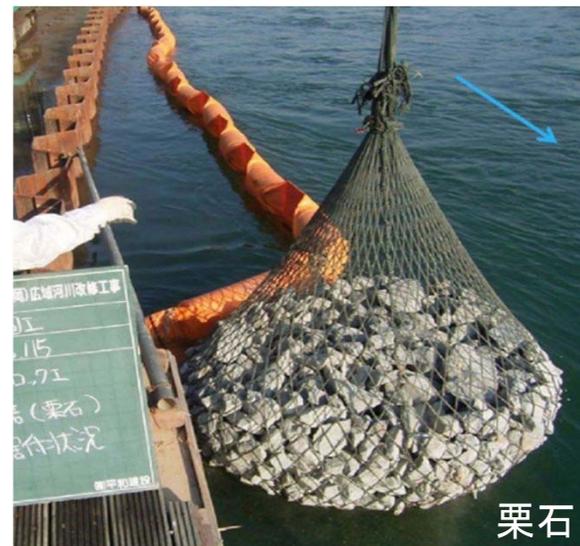
袋型根固めの設置状況

- ・矢板の前面に袋型根固めを設置し、アユモドキの生息環境を創出した。  
→袋型根固めを二段に積み重ねて設置した。  
中詰材は下段:雑割石(粒径20cm以上)と上段:栗石(粒径10~20cm程度)の2種類を使用し、多様な間隙を創出した。

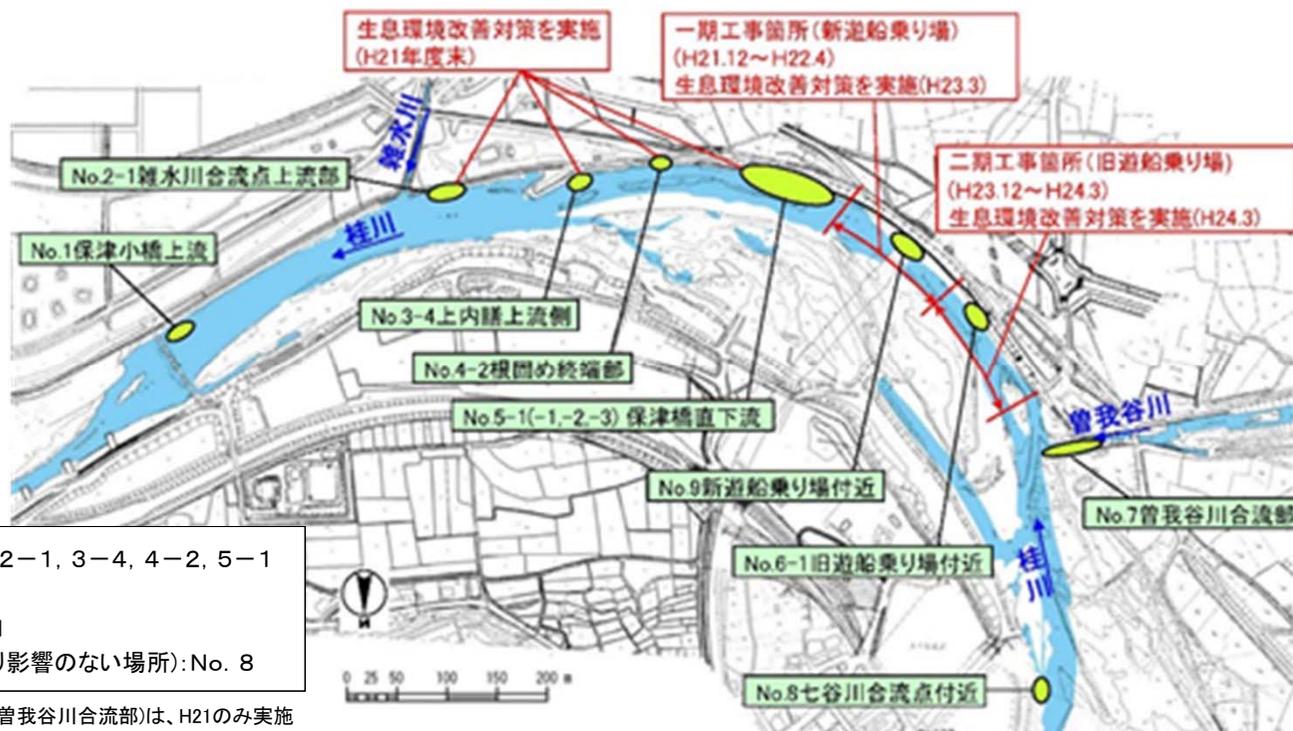
調査地点位置図

- ・生息環境改善箇所：No. 2-1, 3-4, 4-2, 5-1
- ・一期工事箇所：No. 9
- ・二期工事箇所：No. 6-1
- ・比較対照地点(工事により影響のない場所)：No. 8

※No.1(保津小橋上流)及びNo.7(曾我谷川合流部)は、H21のみ実施

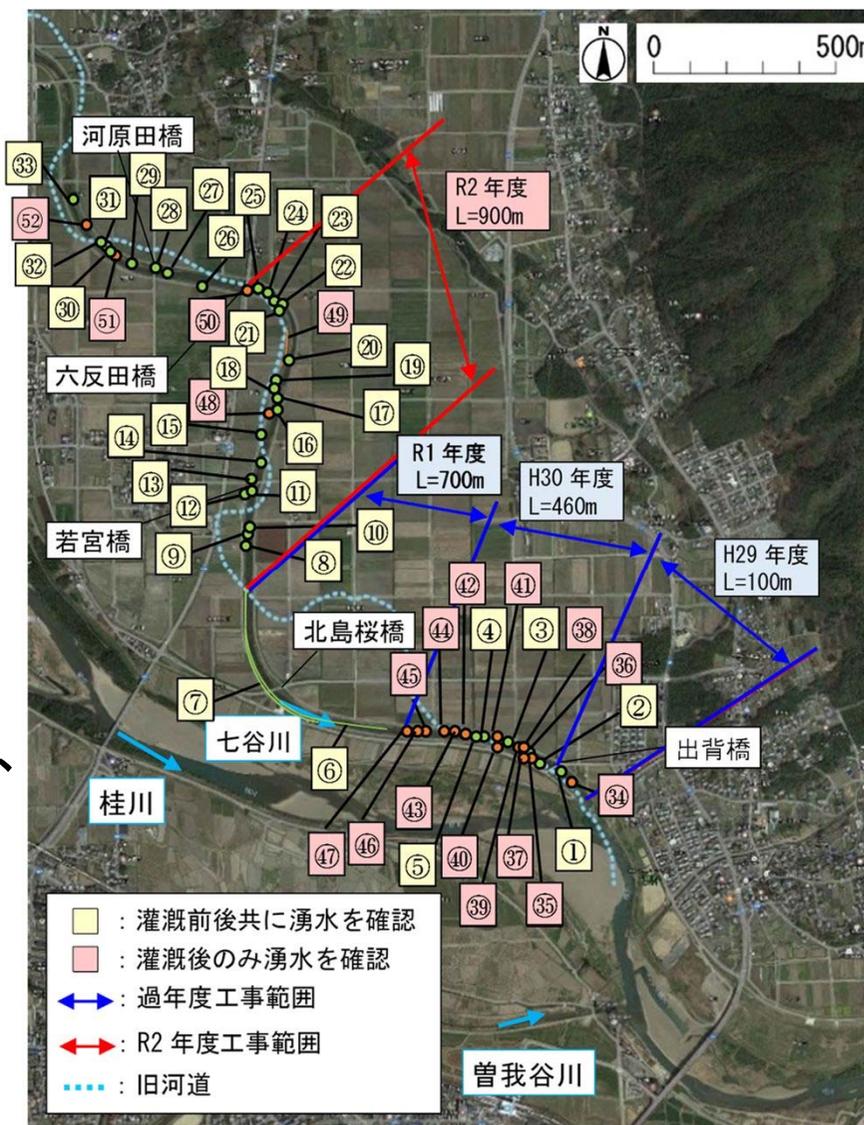
R3年度湧水調査結果(灌漑前後の比較)

・年間を通して、水温が16°C前後で安定している箇所を湧水と定義している。

・灌漑前(5月)、灌漑後(6月)、越冬期(1月)に調査を毎年実施している。

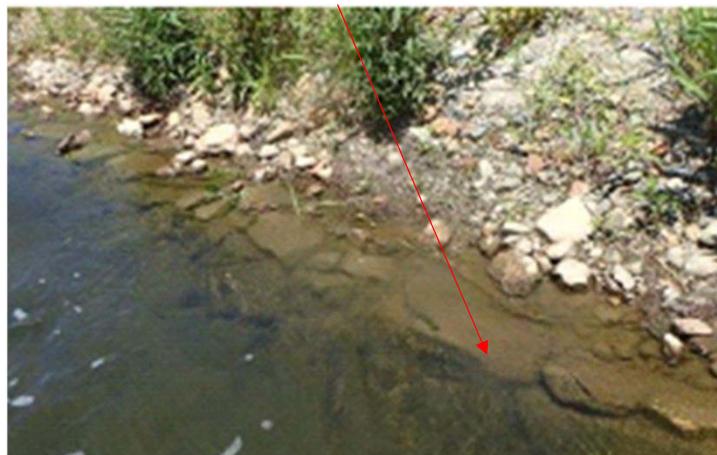
空石積工

湧水環境の保護及び  
アユモドキの生息環境確保

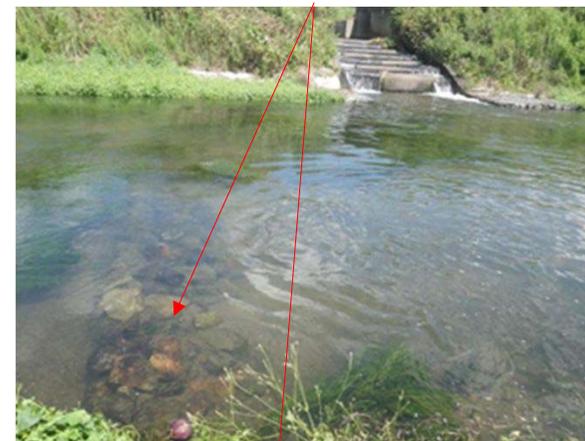
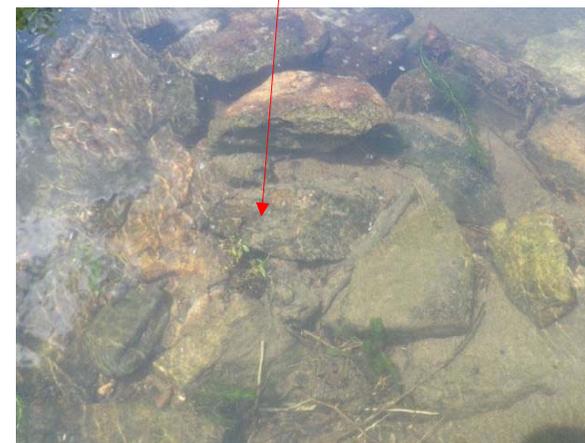
水制工

湧水環境が水域となるよう、みお筋を誘導

アユモドキの生息環境となる空隙を確保
