多自然川づくり取り組み事例

タイトル : 大聖牛設置による効果のモニタリングと伝統的川づくりの継承への取り組み	
水系/河川名 : 一ツ瀬川水系 三財川	河川分類 : 中小河川
河川の流域面 852	整備計画流量 : 1600m ³ /s
セグメント : 2-2	事業開始年度 平成13年度
事業 : 維持管理	事業開始年度 平成13年度
目標設定 : なし	段階 : C(モニタリング・評価時)
課題・目的(主な): 瀬・淵の保全・再生・創出、水際域の保全・再生・創出	
工法(主な): その他	
配慮事項(主な): 歴史・文化への配慮、人材育成

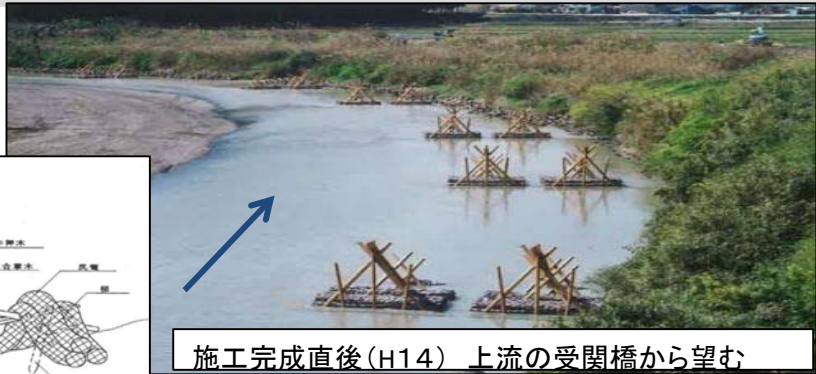
<工事概要>大聖牛の設置

延長:550m
2連式、11列(計22基)

施工完成直後(H14) 上流の受関橋から望む

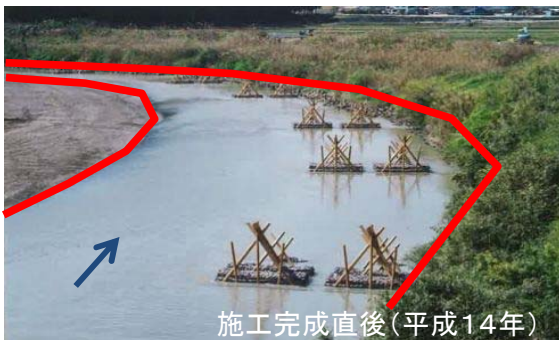
施工完成直後(平成14年)

- 水制の設置により、河岸・河床の浸食防止機能の効果が発揮され、河岸に土砂が堆積したことにより、護岸が保護された。
- 土砂の堆積により水際線が複雑化し流速の変化が生まれ、早瀬が創出された。
- 最近の調査でも大成牛の近くできれいな水に生息する水生生物が確認された。

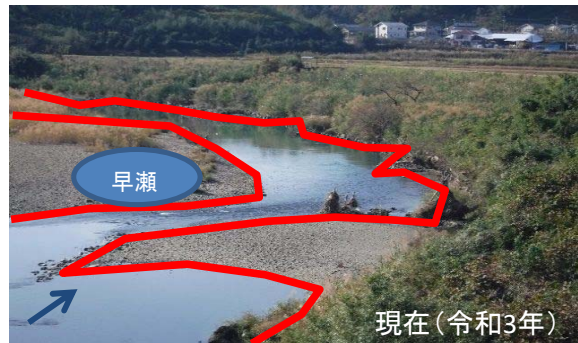
現在(令和3年)
