多自然川づくり取り組み事例

タイトル	河川改修・災害復旧による琵琶湖河口への供給土砂量減少河川における湖岸保全再生		
水系/河川名	淀川水系琵琶湖	河川分類	その他
河川の流域面	整備計画流量: -m3/s	セグメント	3
事業	環境整備	事業開始年度	平成30年度
目標設定	定性的	段階	C(モニタリング・評価時)
課題・目的(主な)	琵琶湖湖岸の砂浜保全再生		
工法(主な)	湖岸保全施設、サンドバイパス		
配慮事項(主な)	重要植物、河川景観への配慮

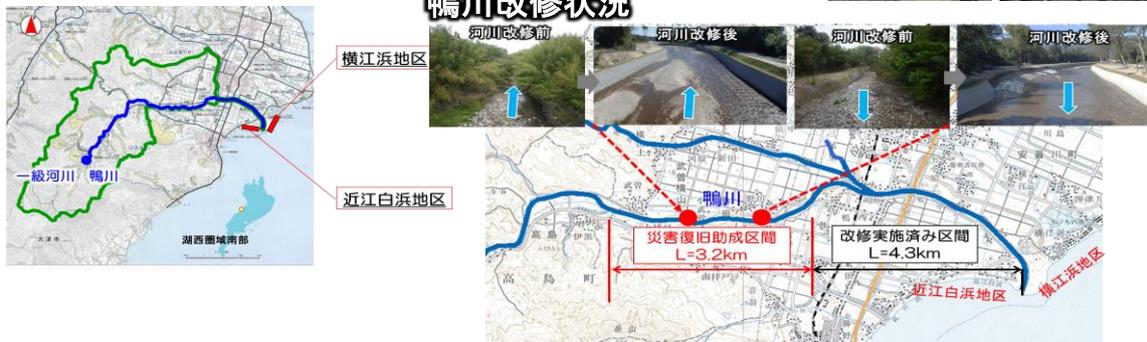
鴨川改修状況

- ・平成4年頃から琵琶湖湖岸の各地で砂浜侵食が頻発。
- ・鴨川では、河川改修・災害復旧により**急速に大規模な河川改修実施**
⇒**土砂の掃流力が減少し、河川からの土砂供給量が圧倒的に減少**

砂浜侵食状況

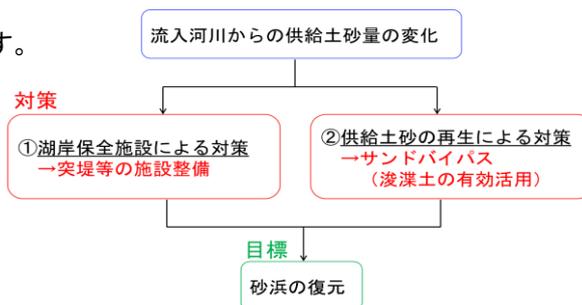
下記2つの対策により砂浜の復元を目指す。

- ①湖岸保全施設による対策
- ②供給土砂の再生による対策

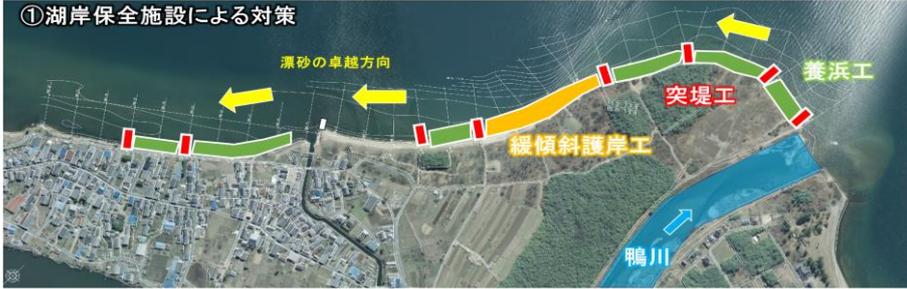
横江浜 突堤、養浜、緩傾斜護岸による侵食対策を実施

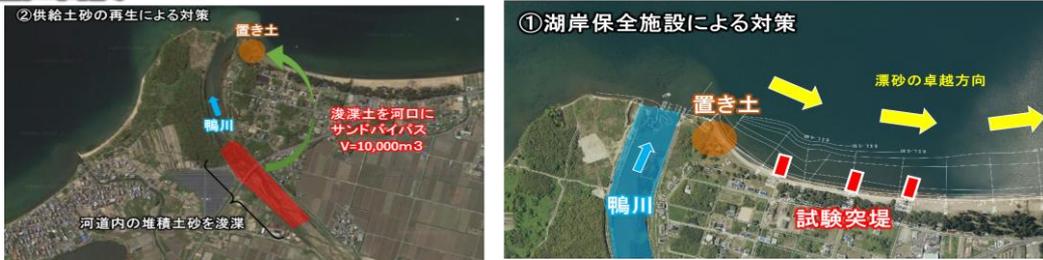
近江白浜 河道内の浚渫土を河口へ供給、試験突堤による対策効果の確認

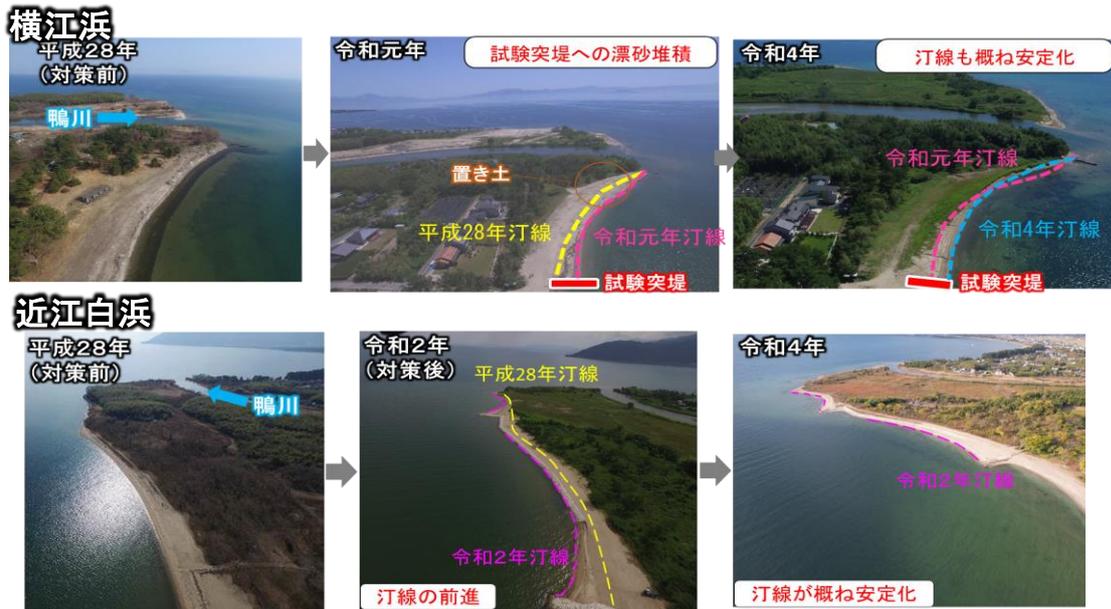
- ・保全施設対策により砂浜が回復され汀線の前進を確認。
- ・汀線が概ね安定化し、一定の効果を確認。
- ・重要植物の生息・生育場所となっており、湖岸保全対策により保全。また、消滅しないように配慮して対策を実施。
