令和4年度 全国多自然川づくり会議
天竜川下流部における河道内樹木の
再繁茂抑制対策検討

令和4年12月19日

中部地方整備局 浜松河川国道事務所

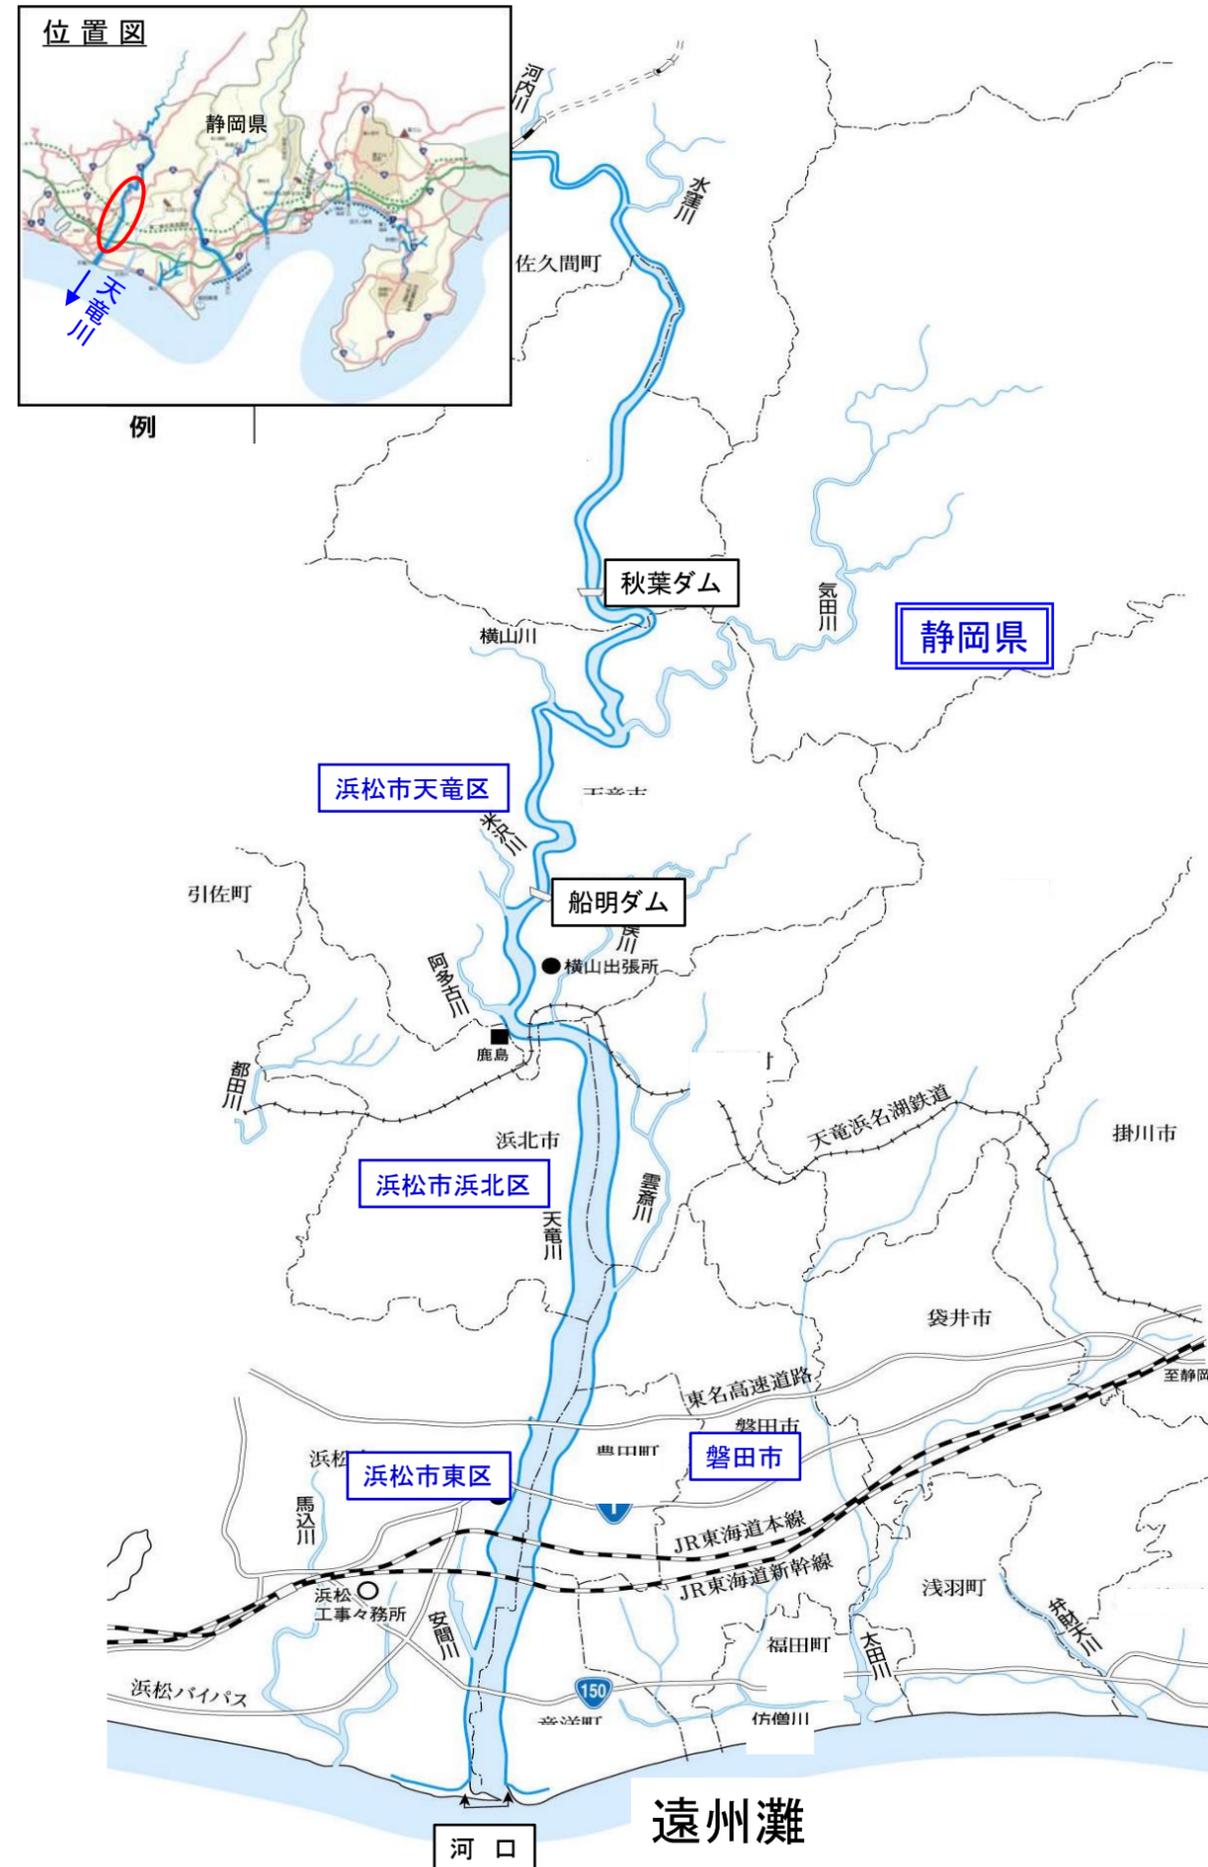
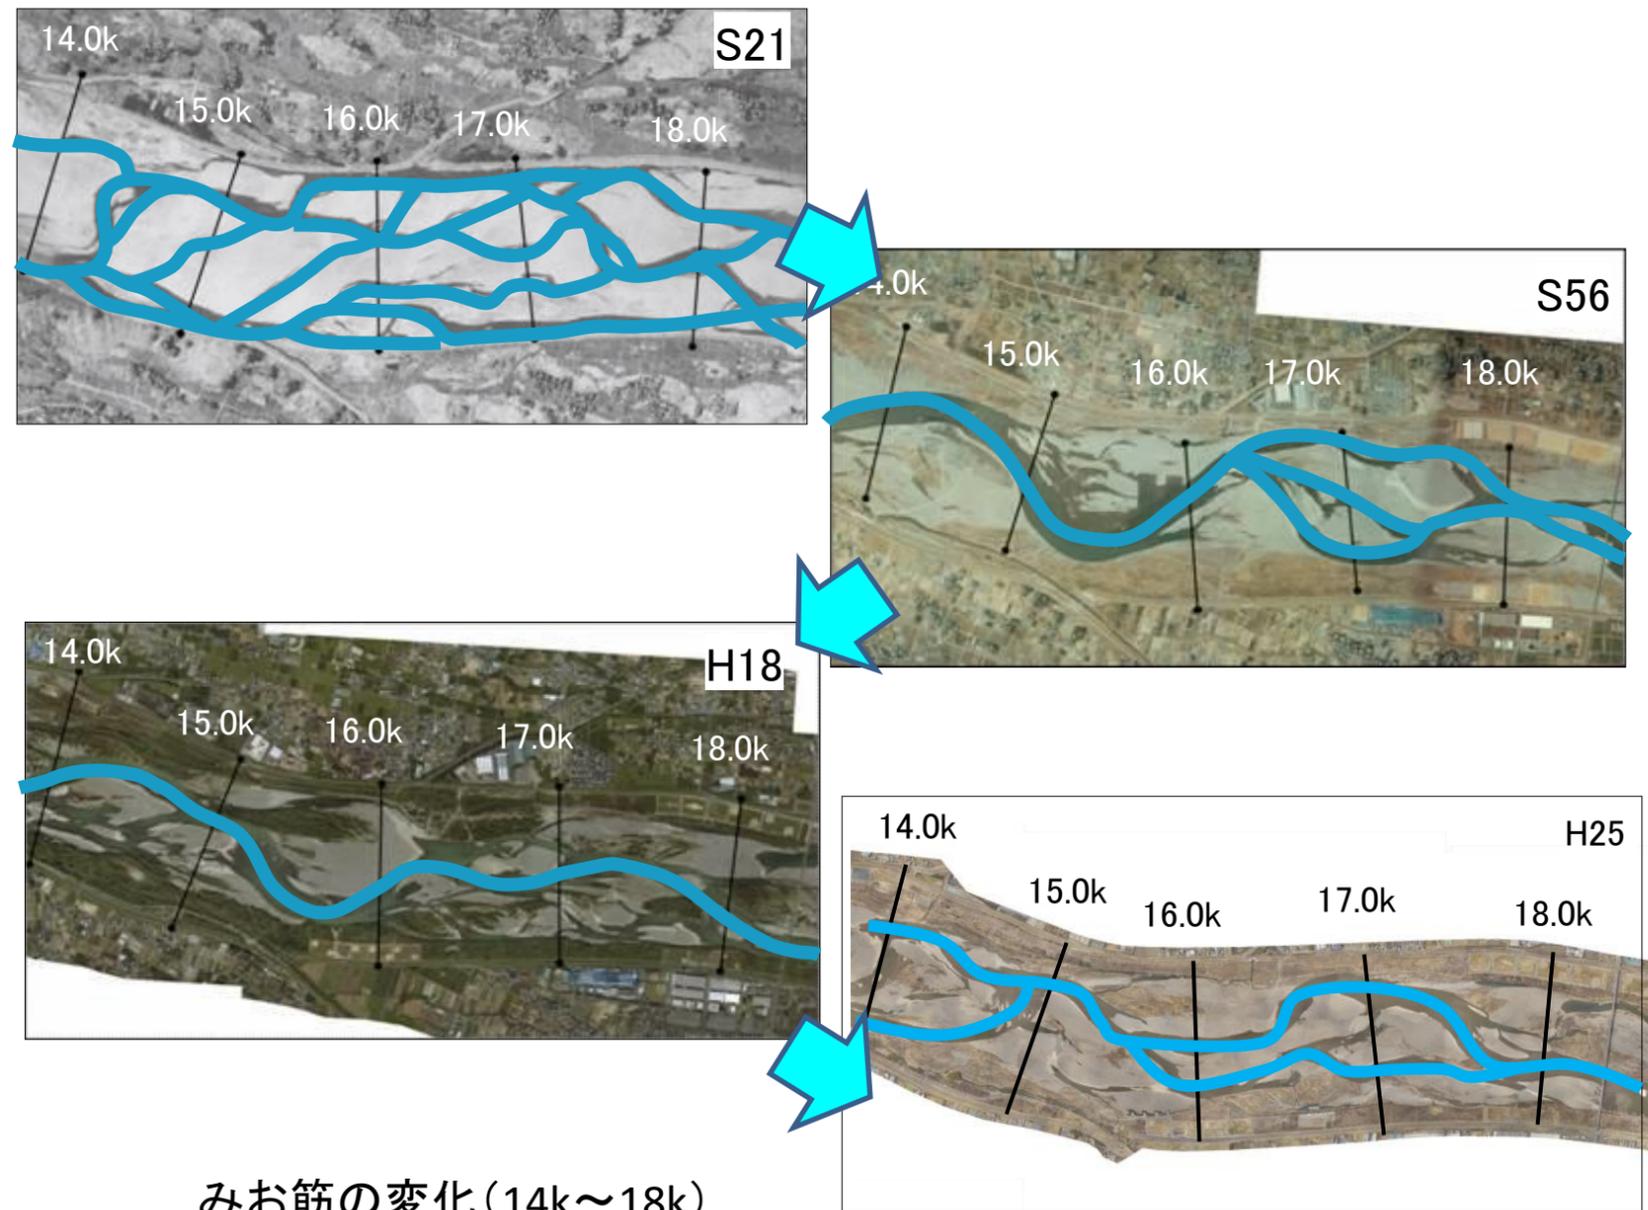
- 我が国有数の急流河川で流域の土砂生産量が多いため、河床洗堀や土砂堆積による被害が発生しやすい。
- 近年、河口から船明ダム区間は、砂利採取やダム建設による土砂供給量の減少等の影響により、砂州形態が複列砂州から交互砂州へと変化し、みお筋が固定化している。

みお筋の変化(14k~18k)

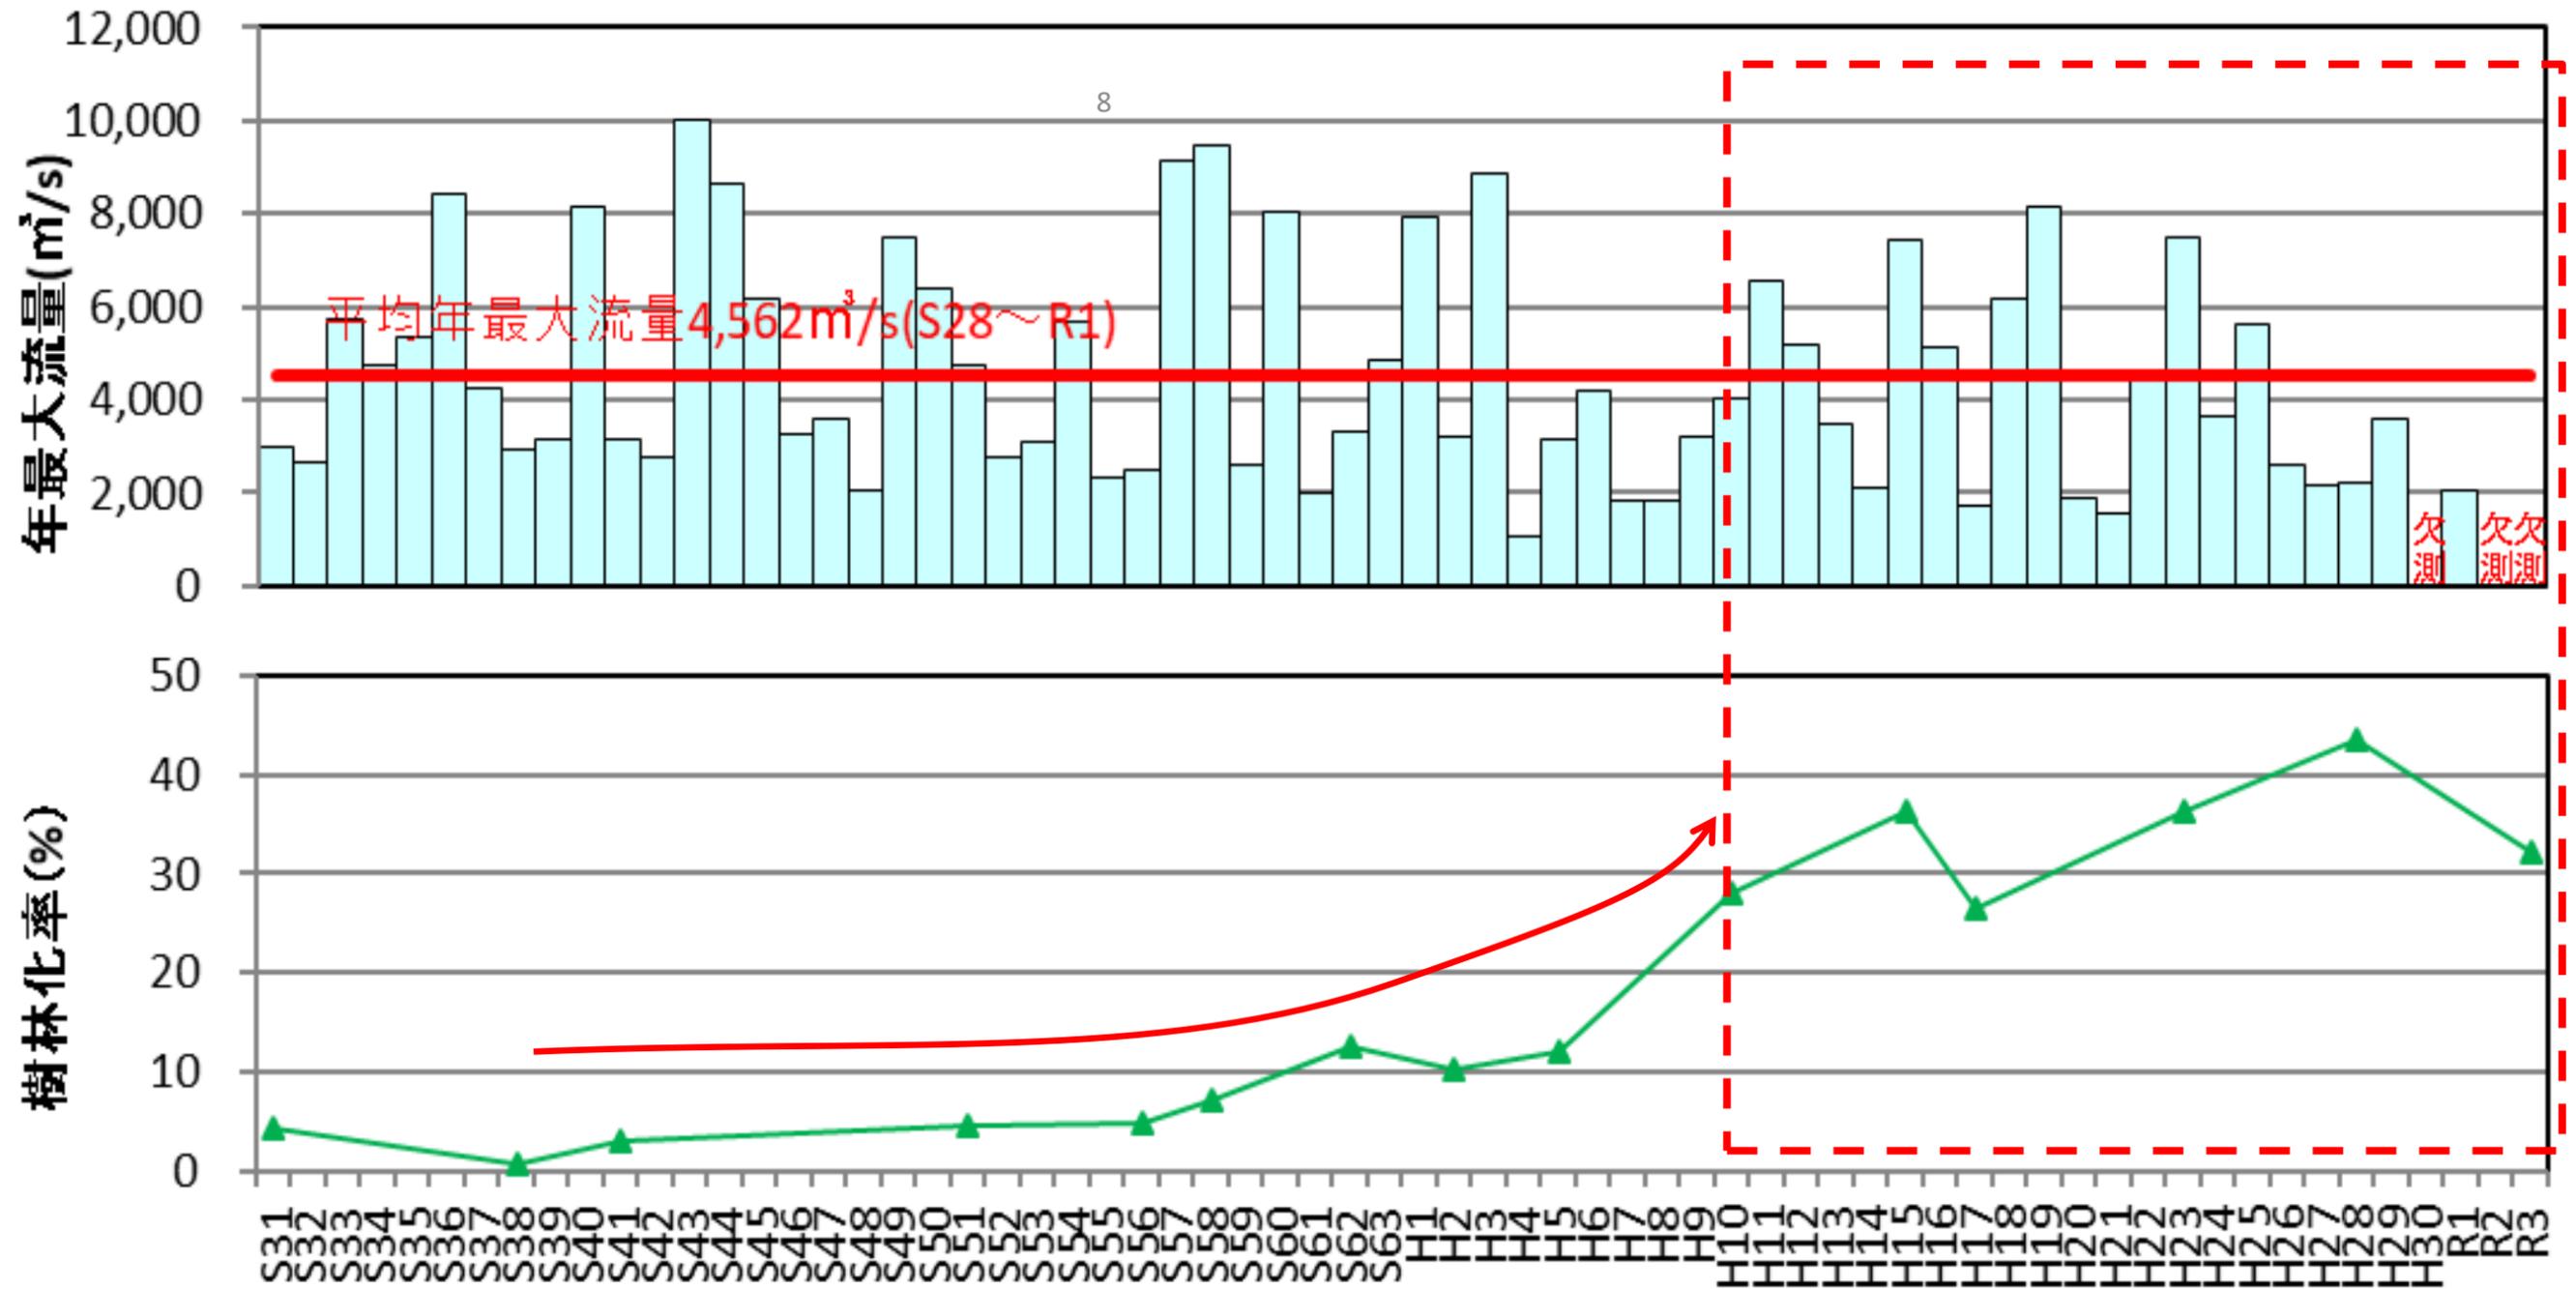
■天竜川の河道内は、昭和58年頃から徐々に樹木が増加し始め、河原の面積に対する樹木の面積割合が30%~40%程度で推移している。

※流量は鹿島地点、実績流量

河原及び樹林の割合経年変化(河口~鹿島区間、0.4k~25k)

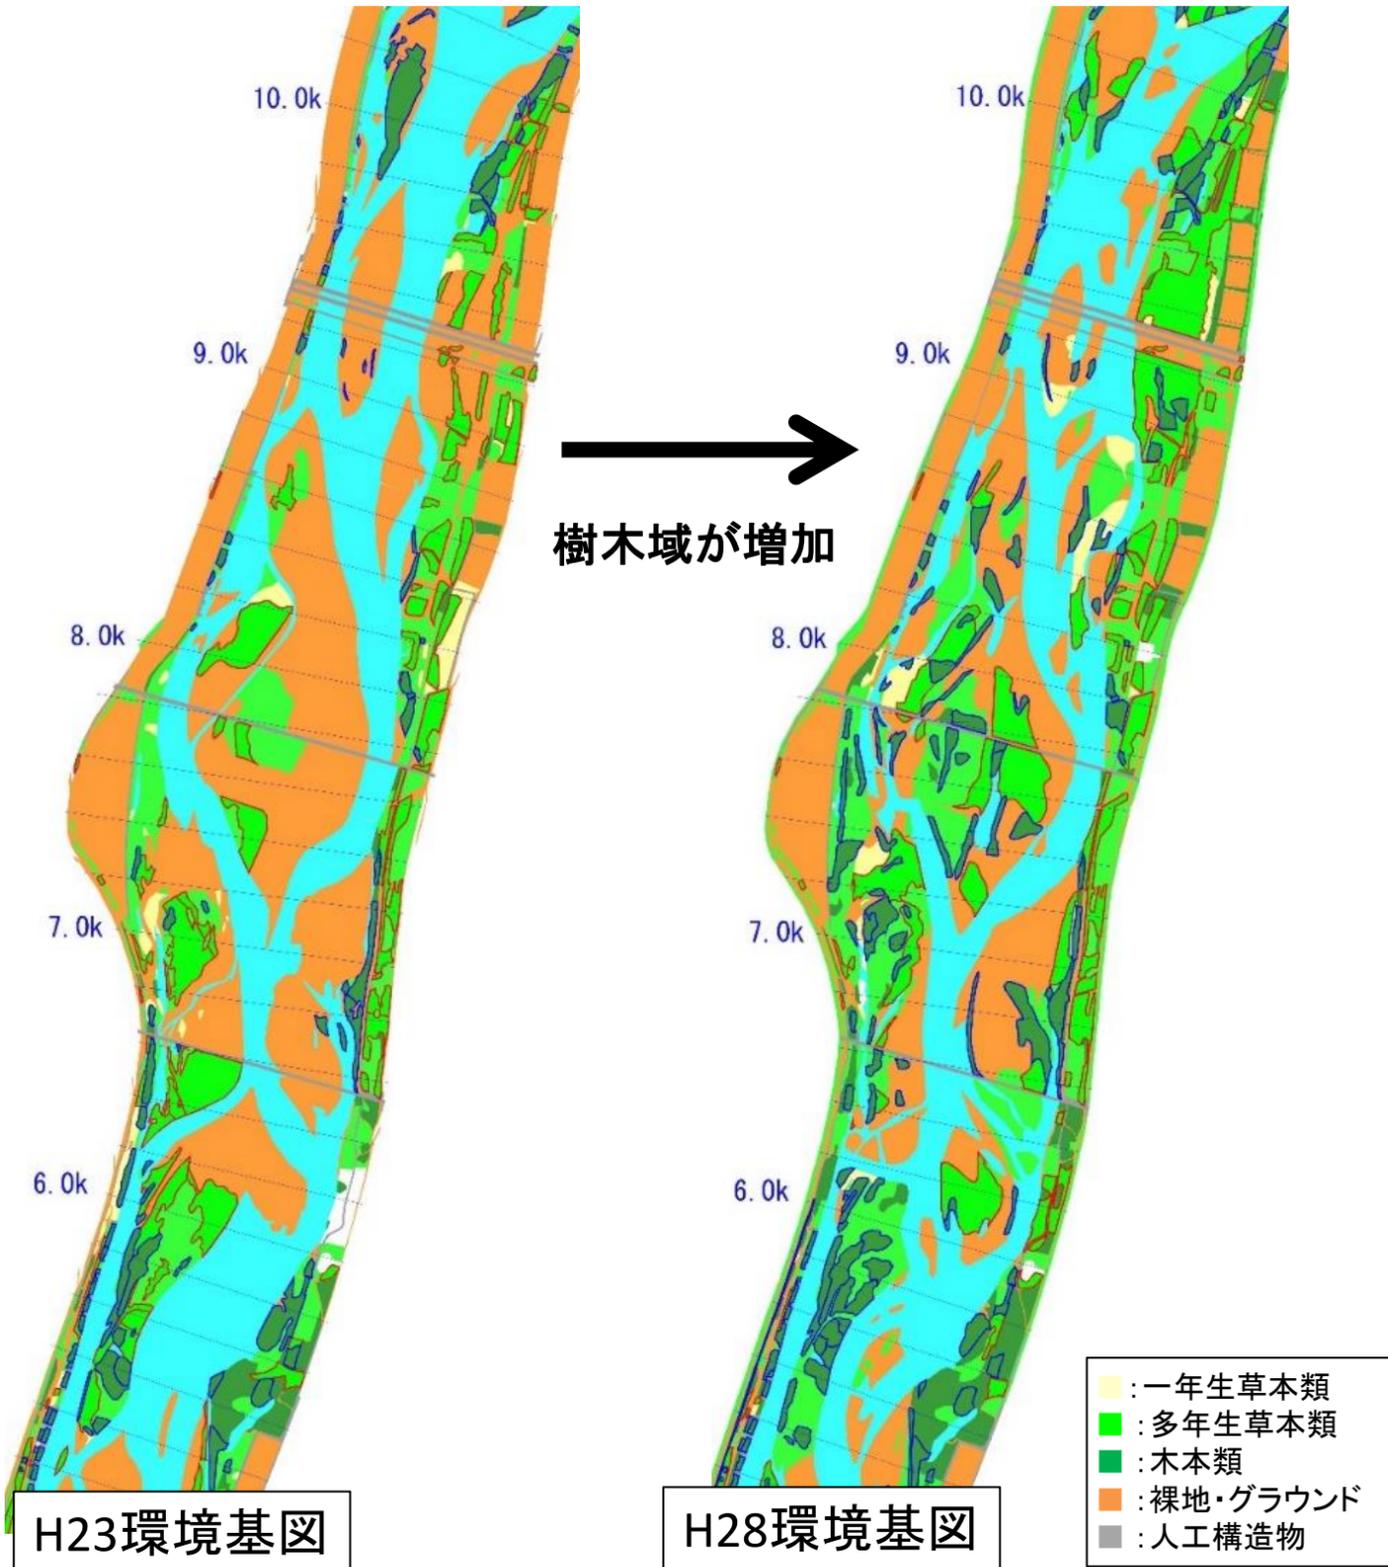
■天竜川では整備計画策定後のH21～H22に大規模な樹木伐採を実施しているものの、その後の期間で樹木域が増加している。

伐採数量

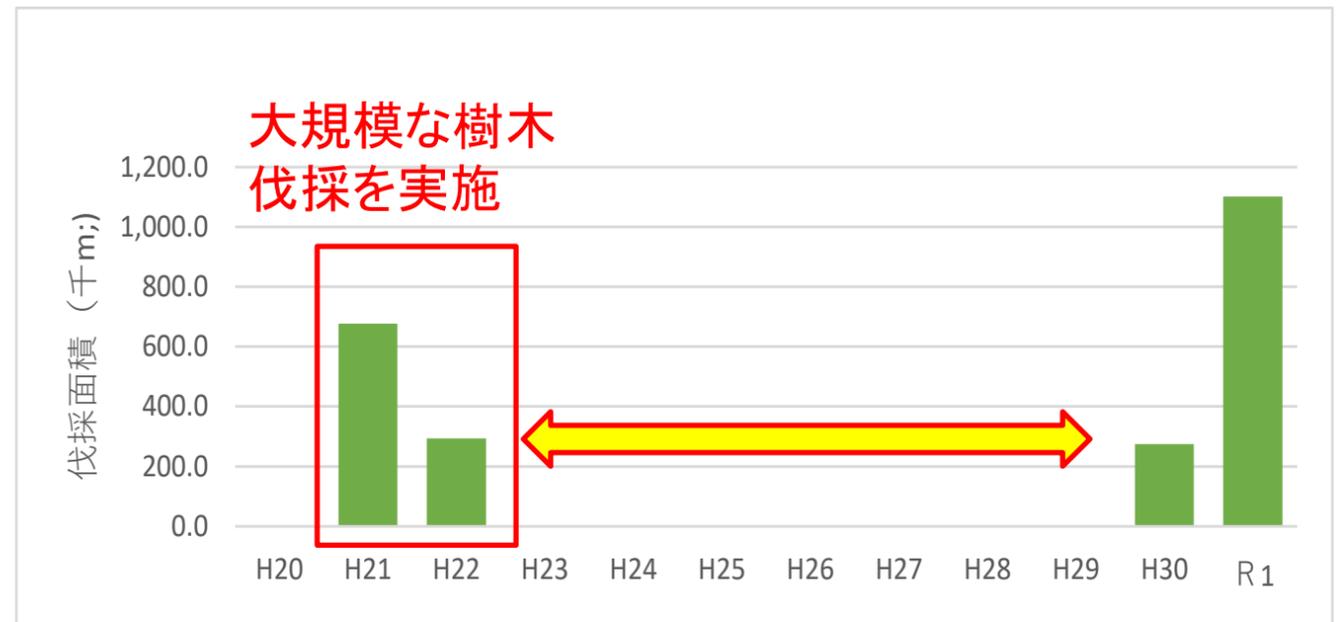
H23以降の期間に樹木域が大幅に増加

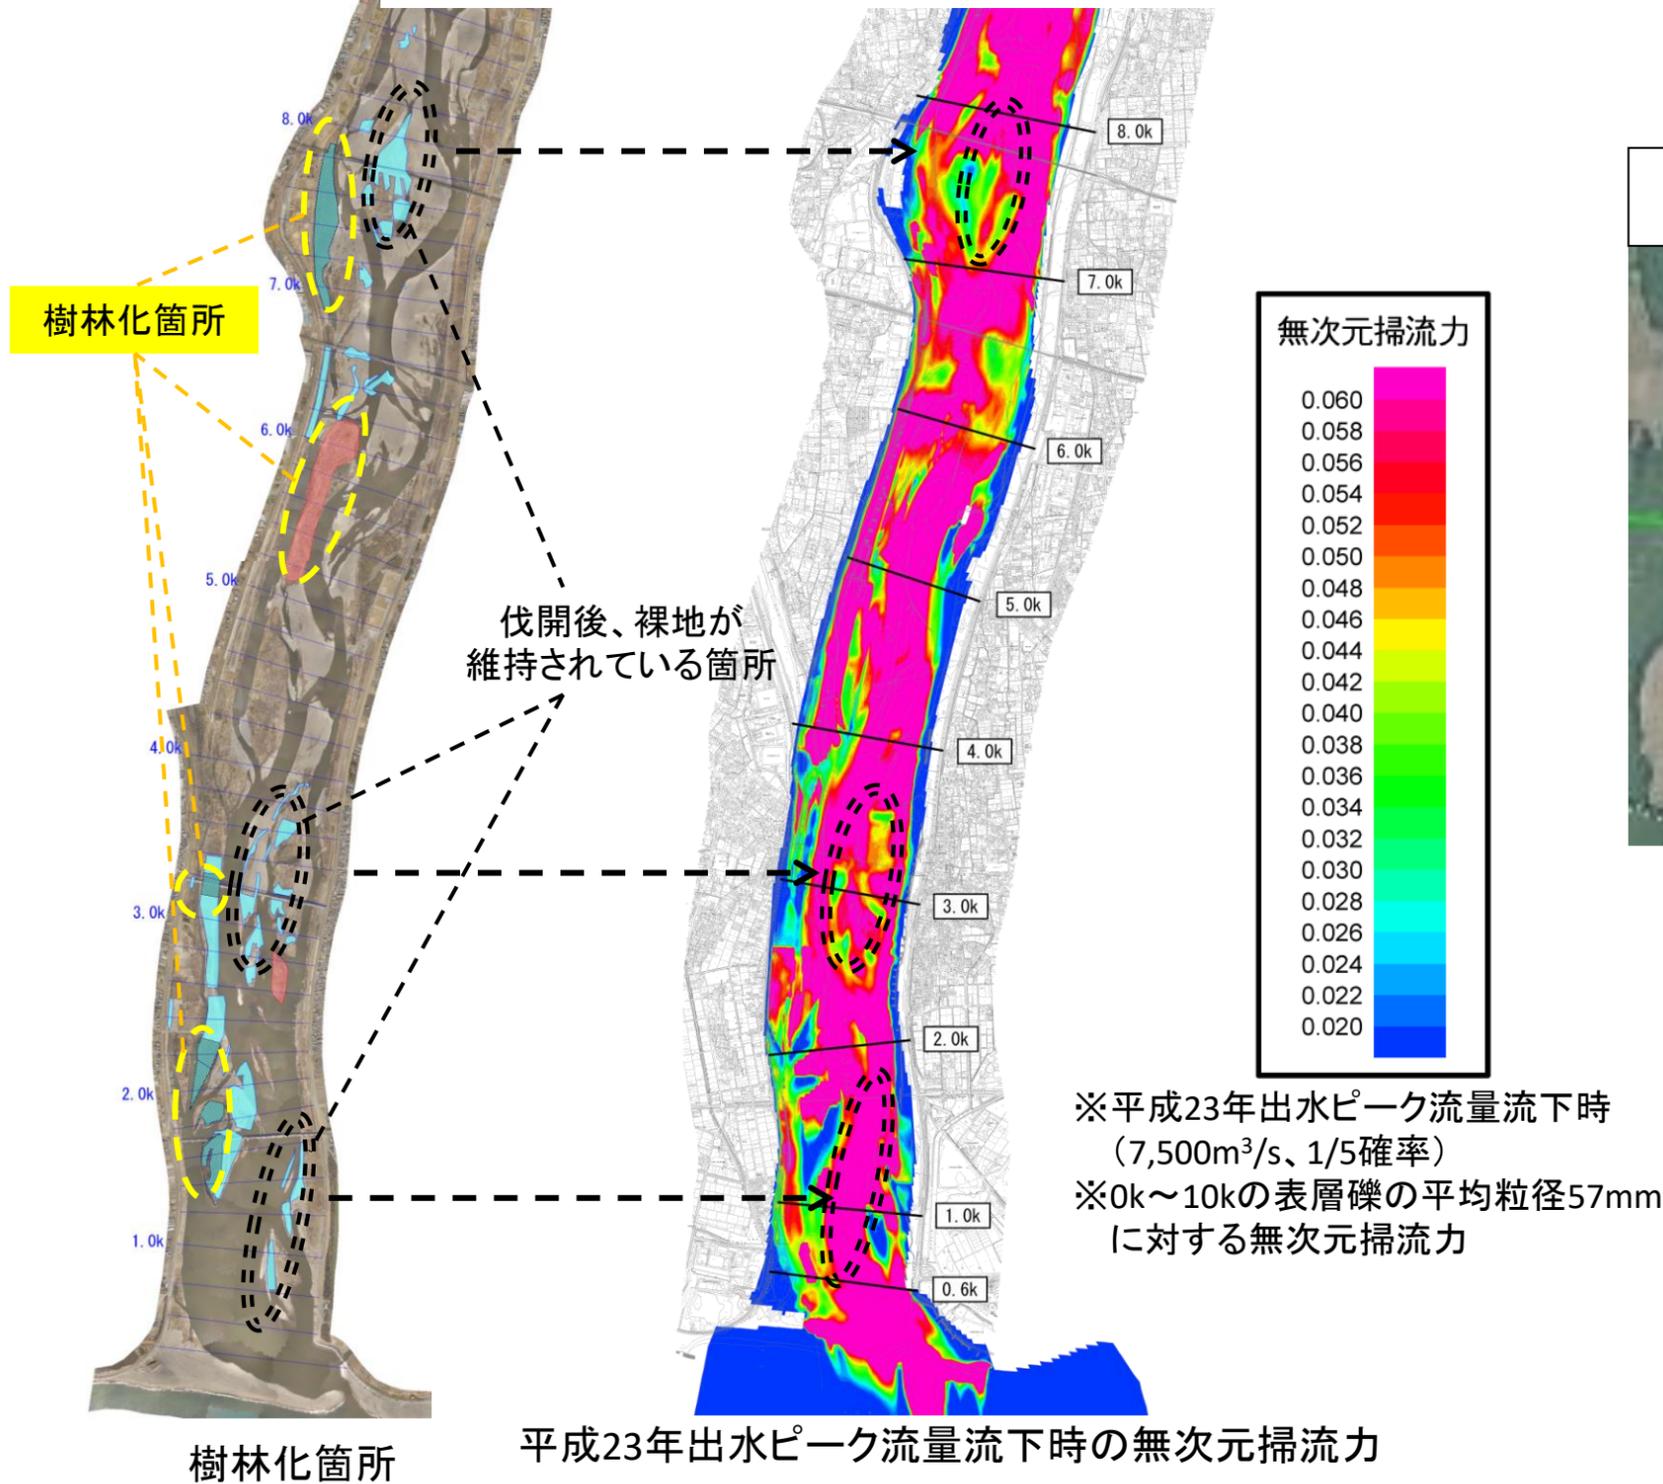
- 平成21年以降に樹木伐開を実施した箇所では裸地が維持されているのは、平成23年出水時（流量7,500m³/s 相当）の無次元掃流力 τ^* が概ね0.03以上の箇所であった
- 指標値 無次元掃流力 $\tau^* \geq 0.03$ 対象流量 平均年最大流量（4,500m³/s 相当）に設定

無次元掃流力 τ^* が0.03以上の箇所（緑～赤）

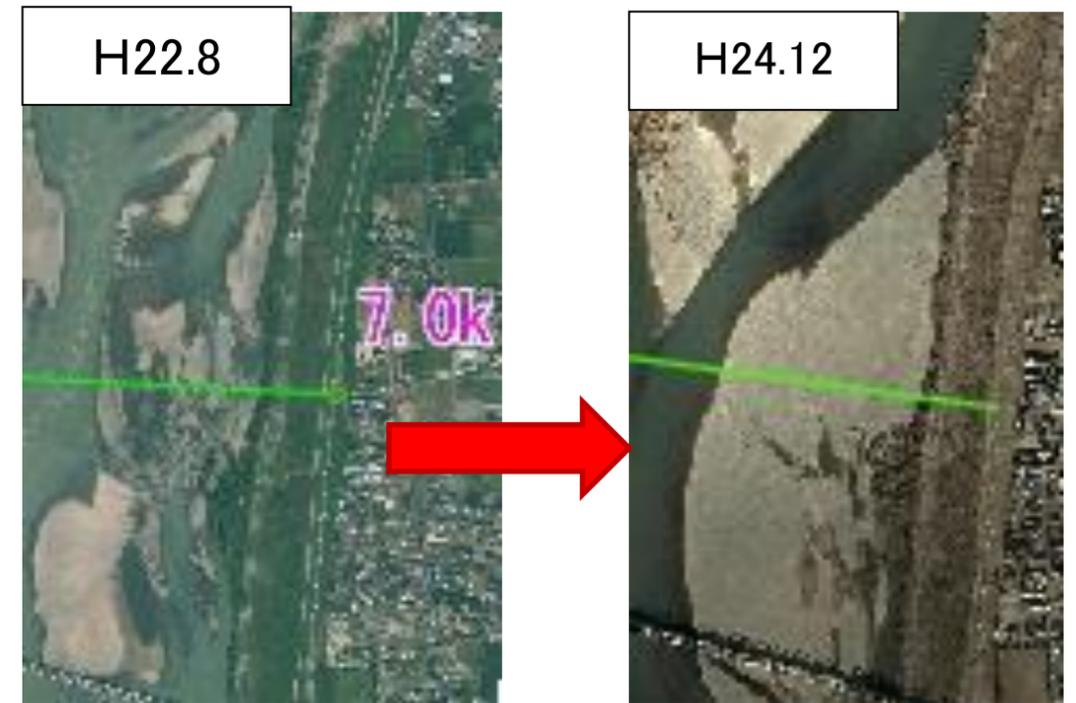
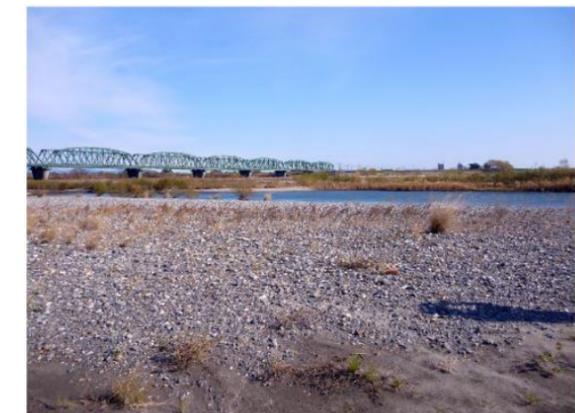
洪水による河床変動
（裸地の回復）

裸地（礫河原）

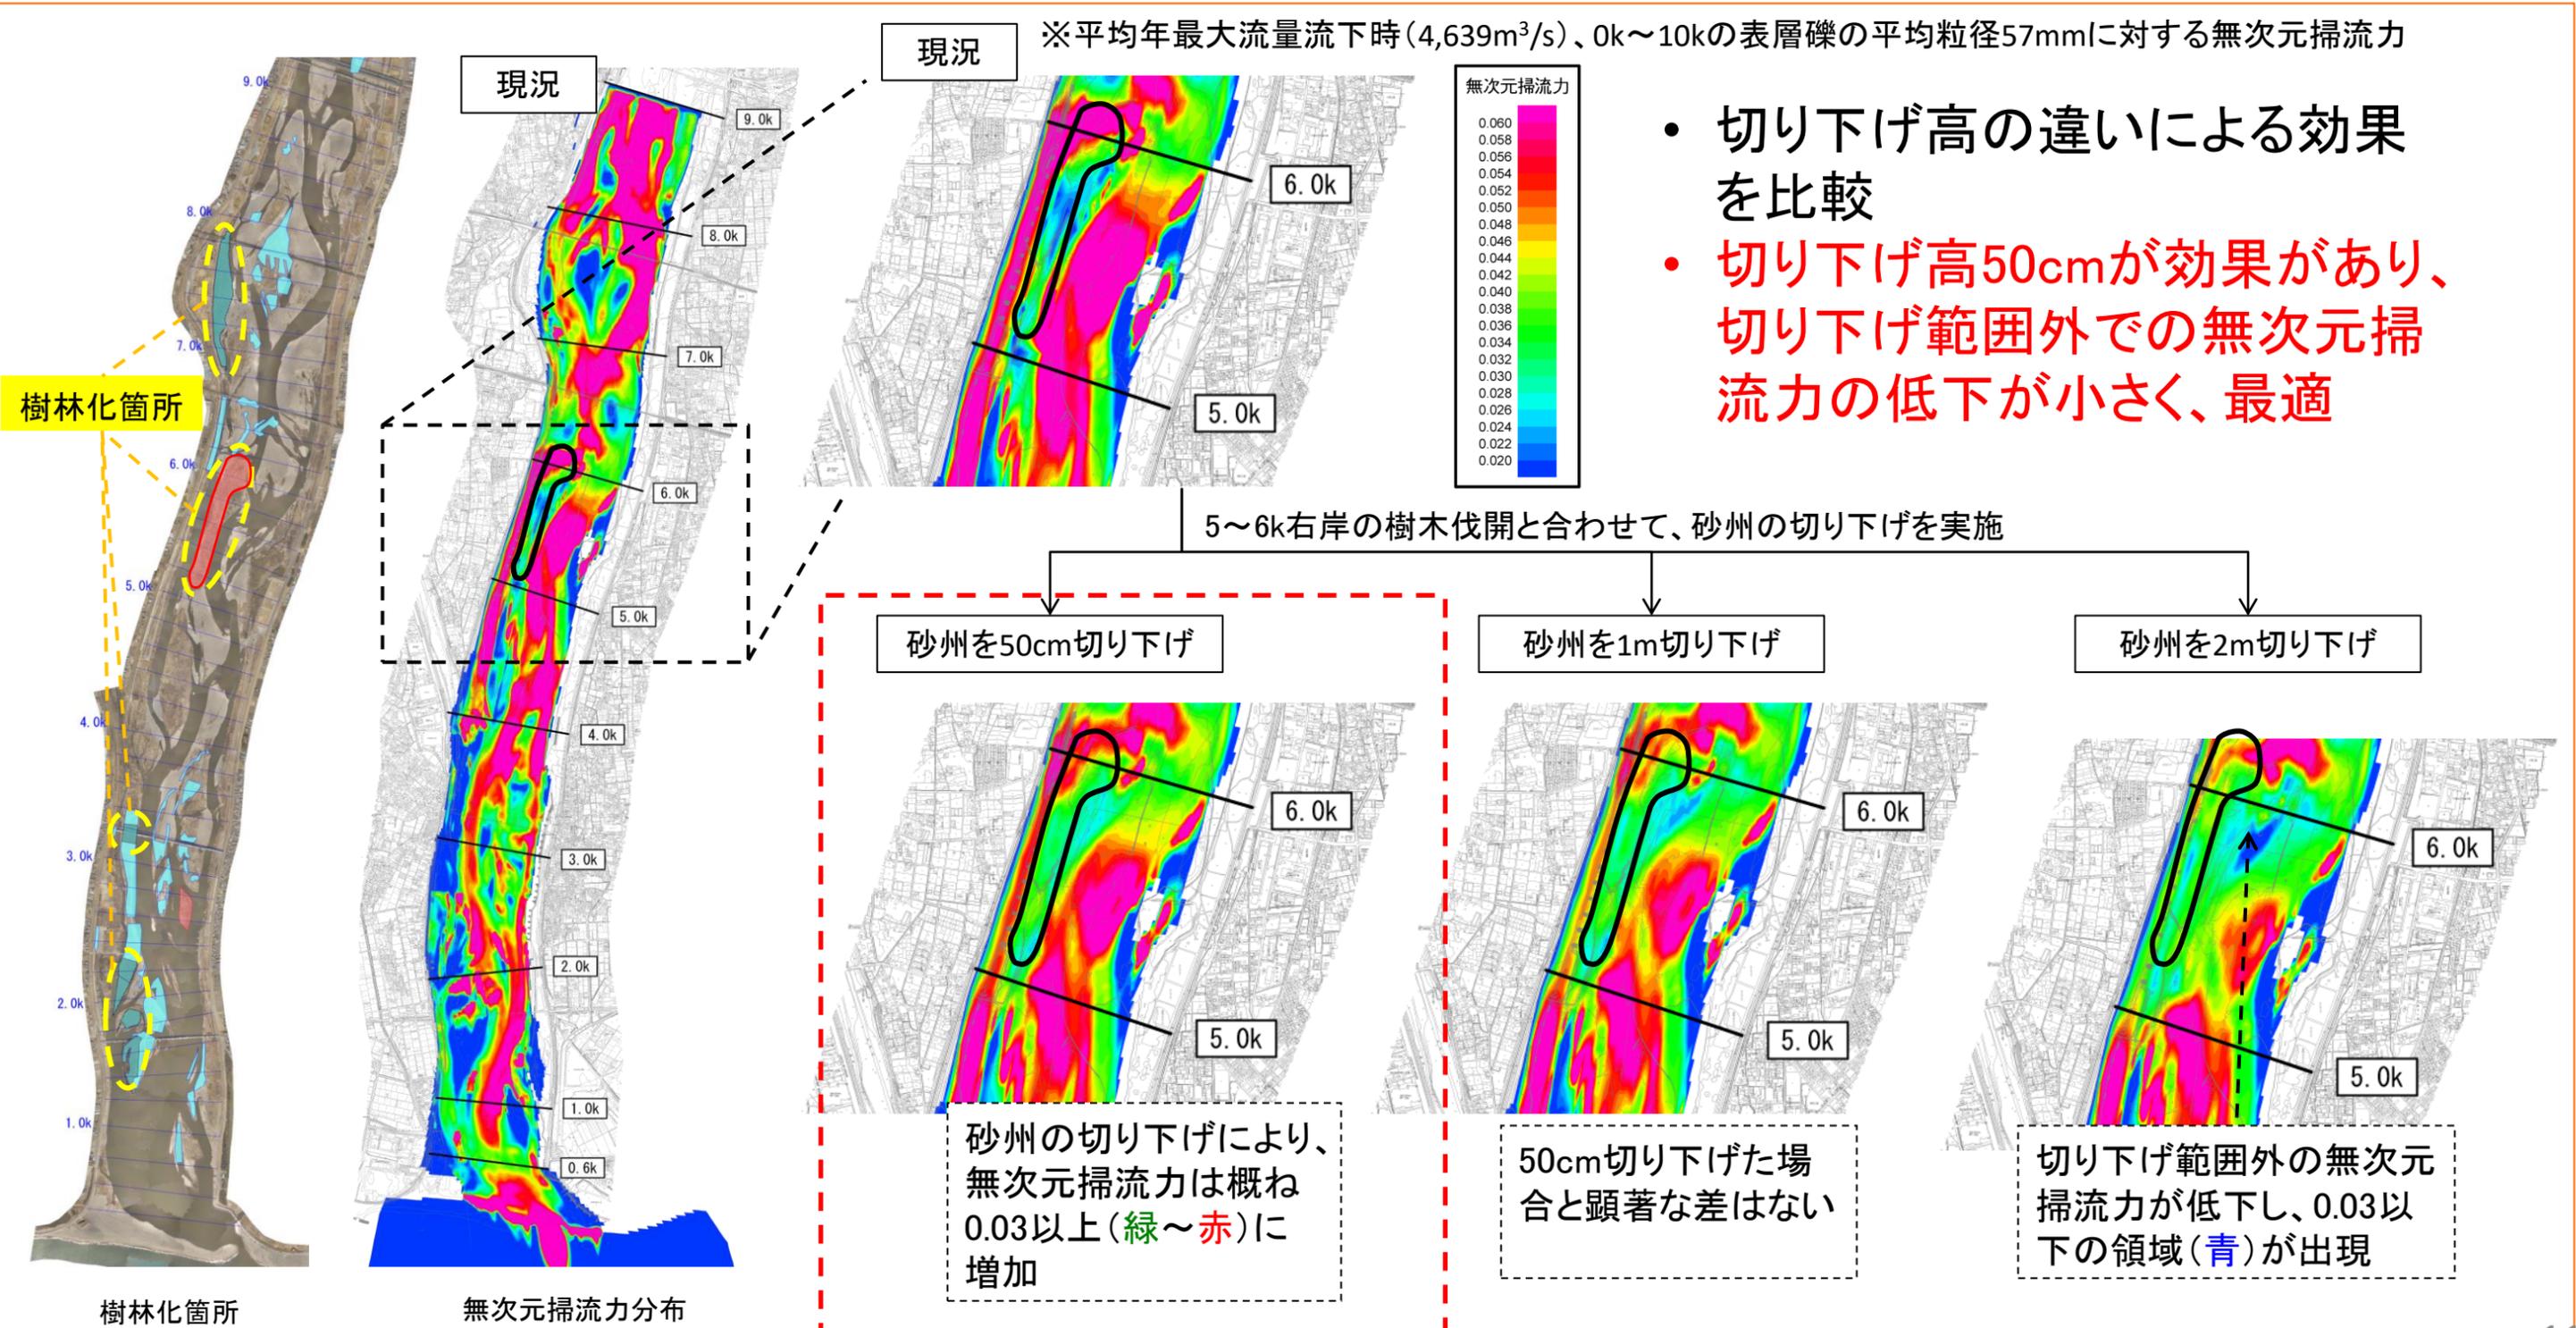
- 樹木伐開と合わせて砂州を切り下げることにより、平均年最大流量流下時(4,500m³/s 相当)に無次元掃流力 t^* を0.03まで増加させることを確認
- 樹木再繁茂対策として、「樹木伐開+砂州の切り下げ」を実施し、「無次元掃流力 $t^* \geq 0.03$ 」を確保することを目標とする

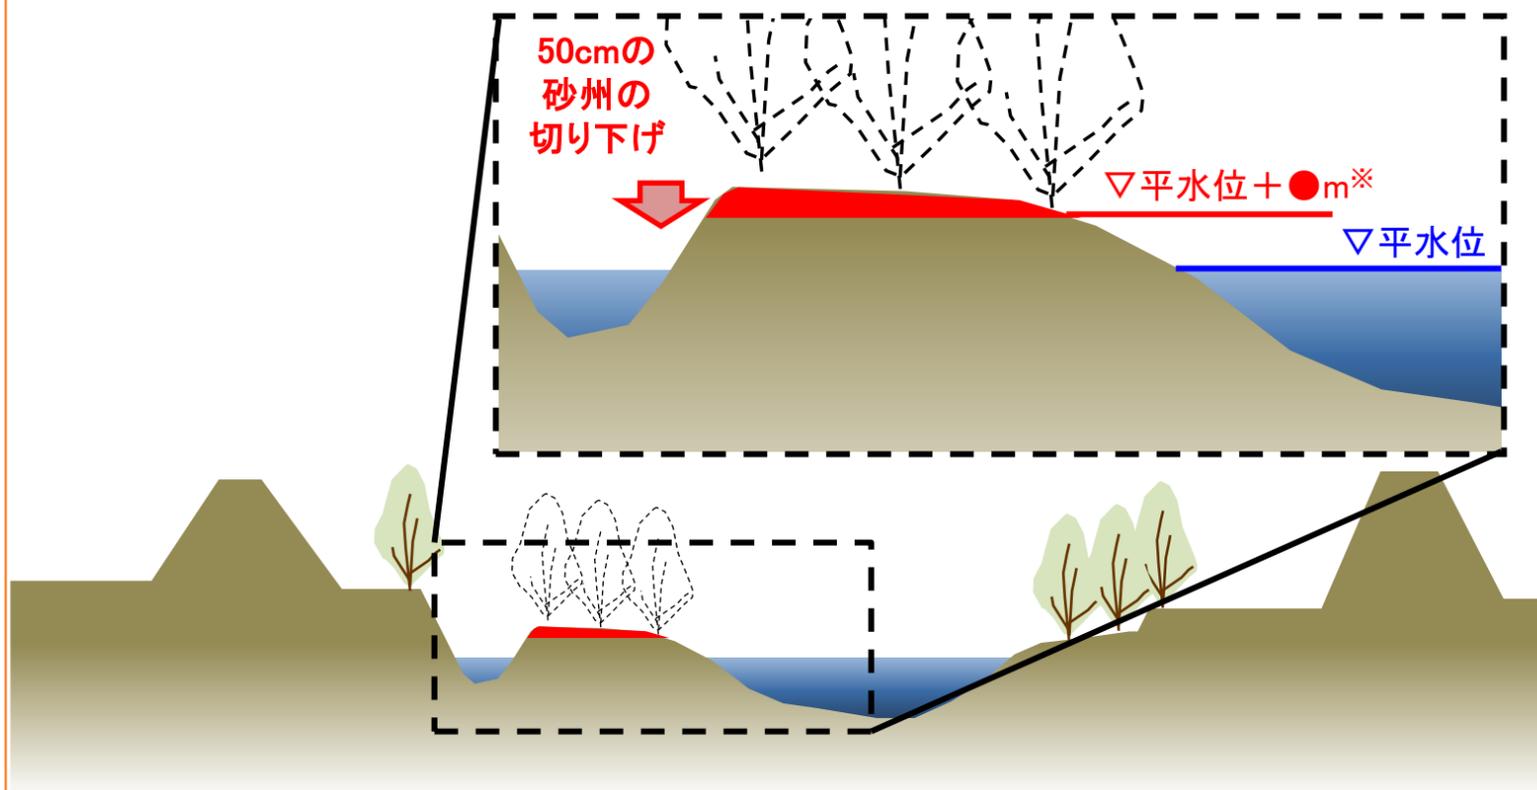
- 砂州上に樹木が繁茂し、流下能力が不足している14k、19k付近を対象に、樹木伐開に合わせて砂州の切り下げ方法を検討。
- 砂州の切り下げ高は、平均年最大流量規模(4,500m³/s相当)流下時に無次元掃流力0.03を確保できる「平水位+20cm程度」とし施工した。

樹木伐開の横断イメージ

※施工箇所により平水位からの高さは変わる

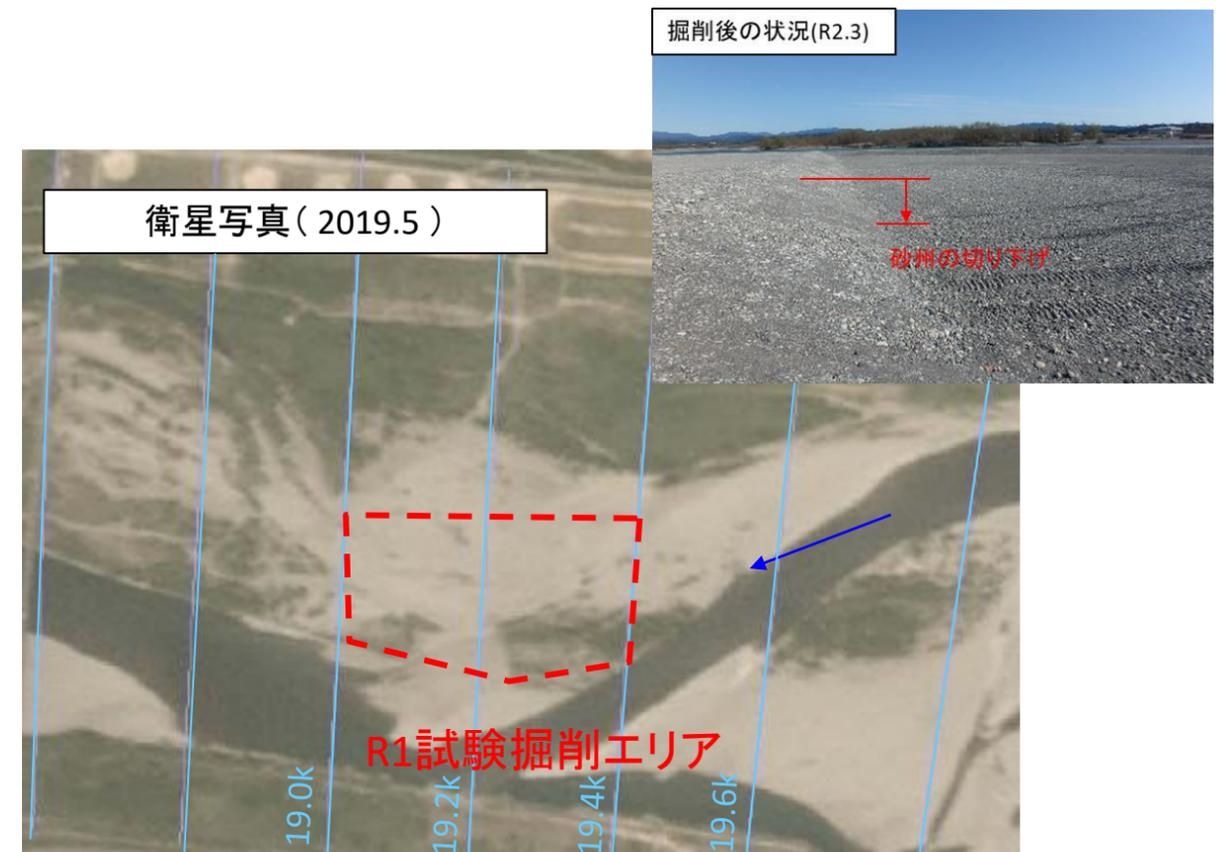
R1年度 試験施工箇所(19k付近)

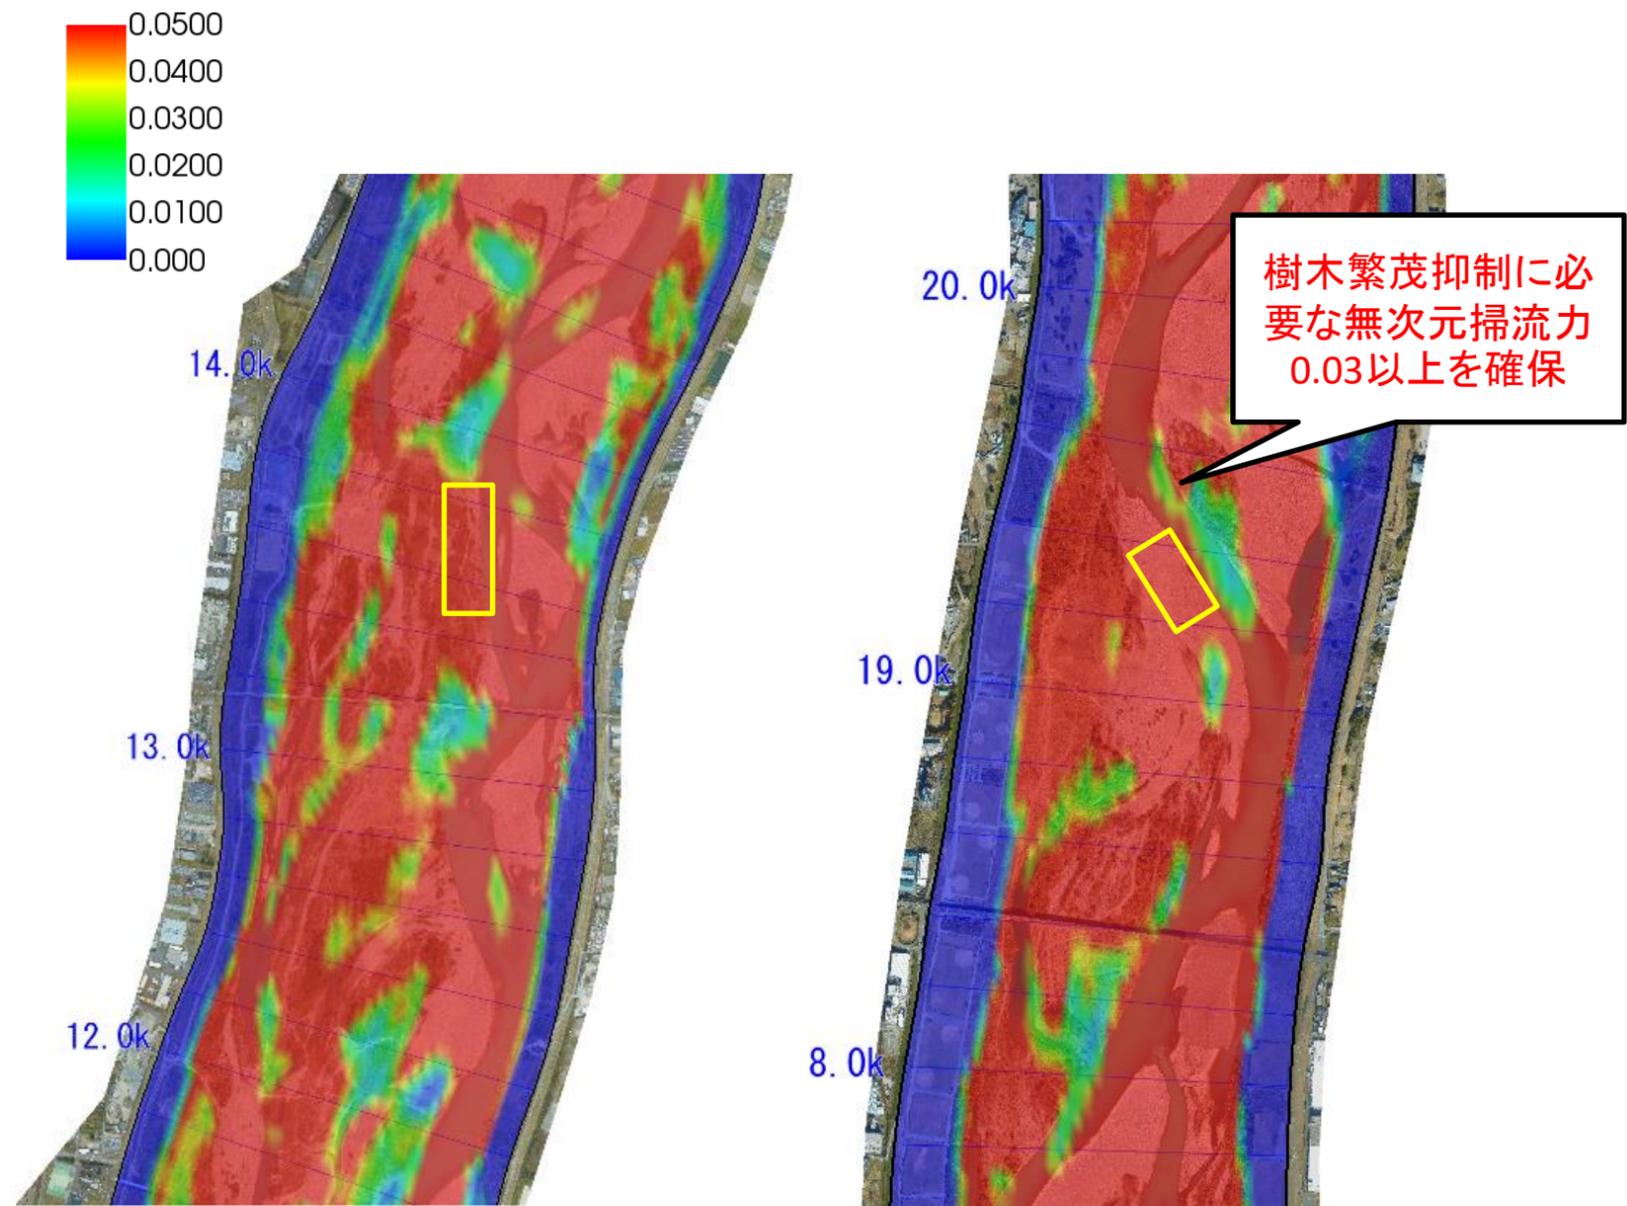
無次元掃流力(0.03以上)が確保されていたことを確認

計算手法: 平面二次元河床変動解析
対象流量: R2.7実績流量
下流端水位: 御前崎実績潮位
粗度係数: 地被に応じて設定
無次元掃流力算定時の粒径: 工事実施後の粒径調査結果

試験施工箇所の無次元掃流力の確認(Q=4,500m³/s:7/1 6:00時点)

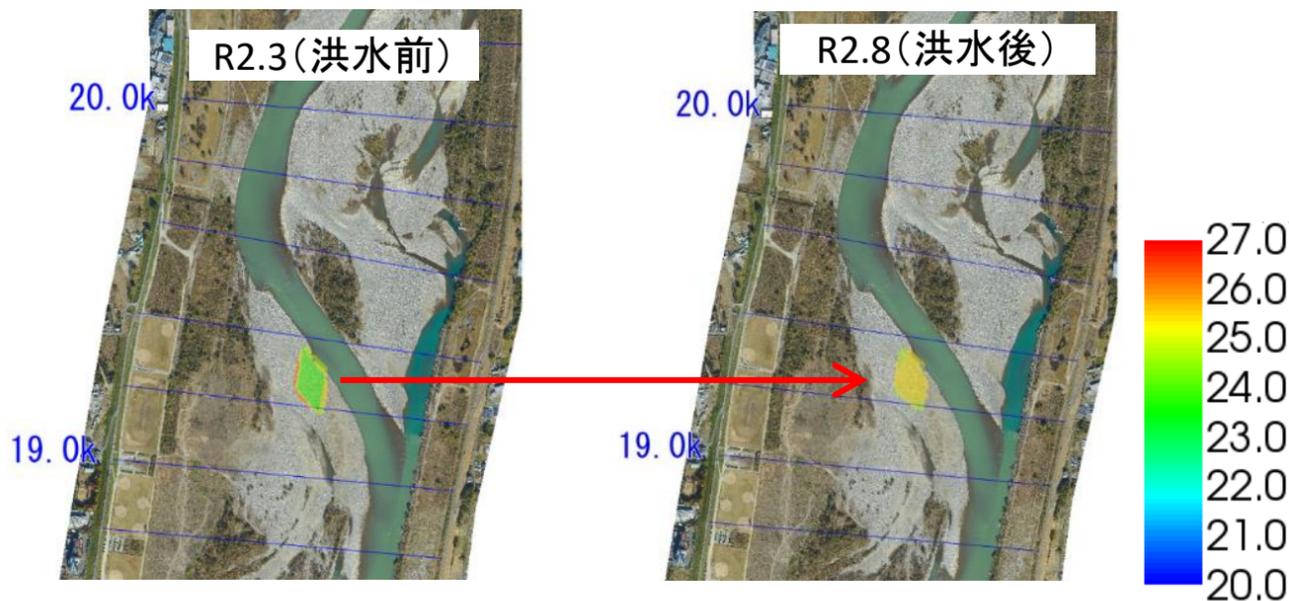
- 洪水前後にレーザスキャナにより河床高を計測
- 洪水後には河床が1~2m上昇し、河床変動(河道攪乱)が生じていることを確認

レーザスキャナによる洪水前後の河床変動状況の確認(19k)
