令和4年度 全国多自然川づくり会議
天竜川下流部における河道内樹木の
再繁茂抑制対策検討

令和4年12月19日

中部地方整備局 浜松河川国道事務所

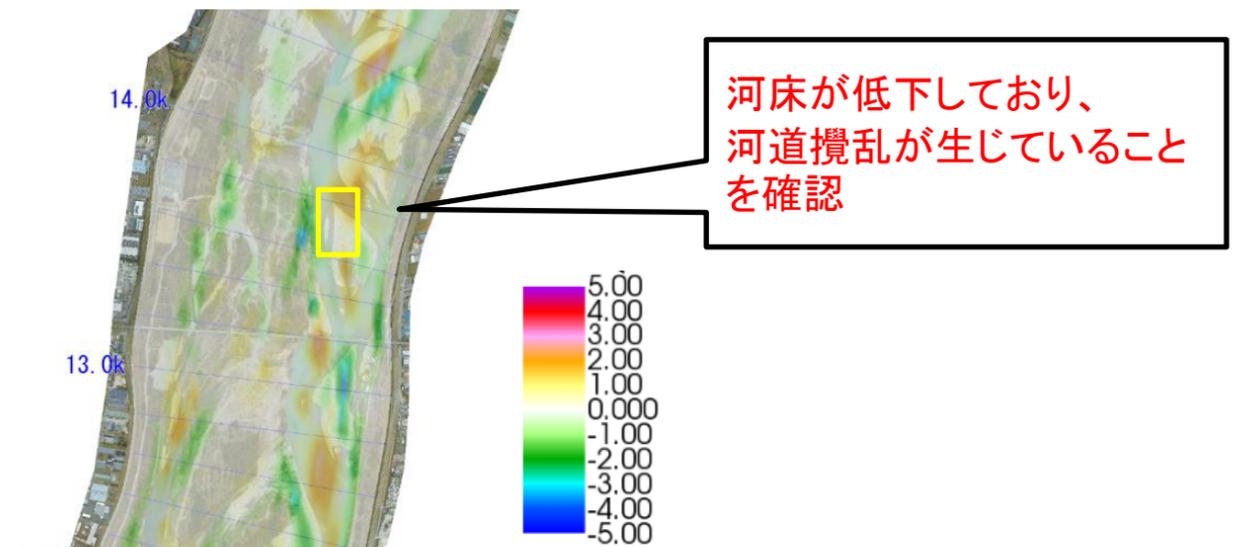
- R2.7洪水により試験施工箇所の砂州が流出
- 平面二次元河床変動モデルによる再現計算により、R2.7洪水では試験掘削箇所が1~2m程度洗堀しており河道攪乱が生じていることを確認

R2.7洪水による河床変動高(初期からの河床変動)

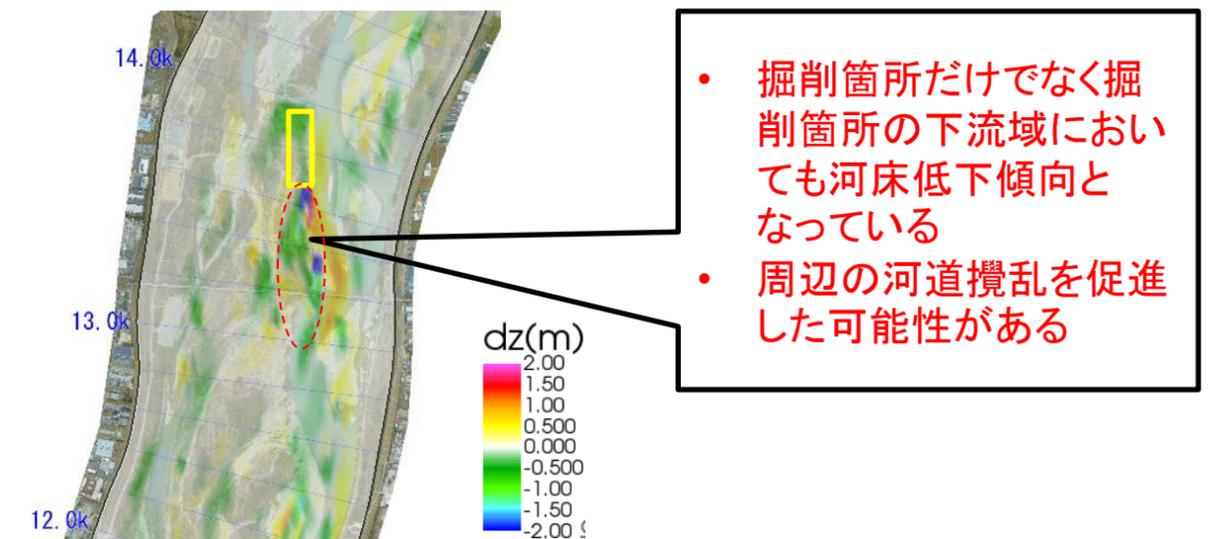
試験掘削の有無による洪水後の河床高の比較(試験掘削あり-試験掘削無し)

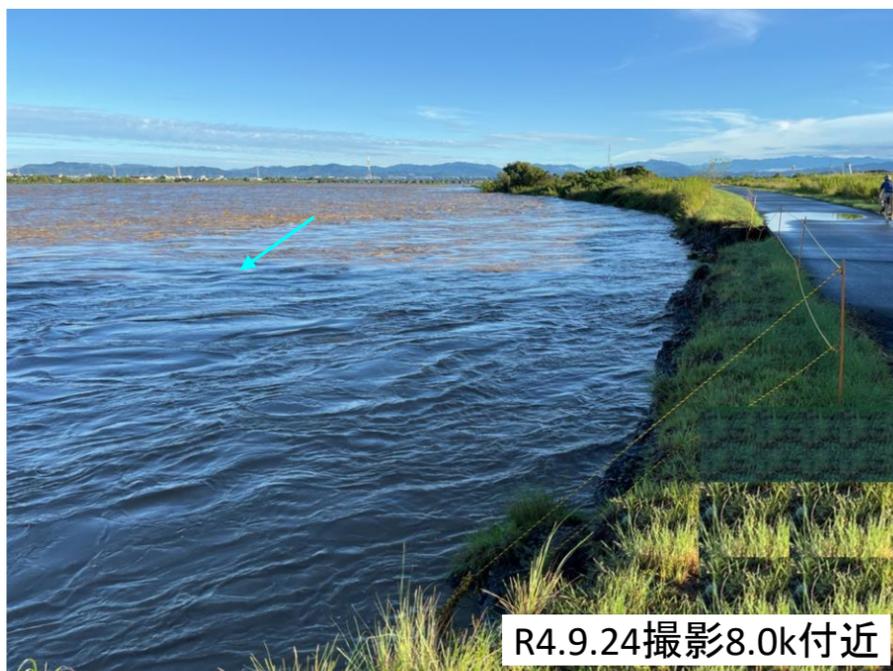
- R3.5洪水、R4.9台風第15号による出水においても河道攪乱が生じていたかを確認した。
- R4.9台風第15号の最大流量は約5,000m³/sであり、概ね平均年最大流量(4,500m³/s)と同等規模の出水であった。

図_R4.9台風第15洪水時のハイドログラフ(鹿島地点流量)

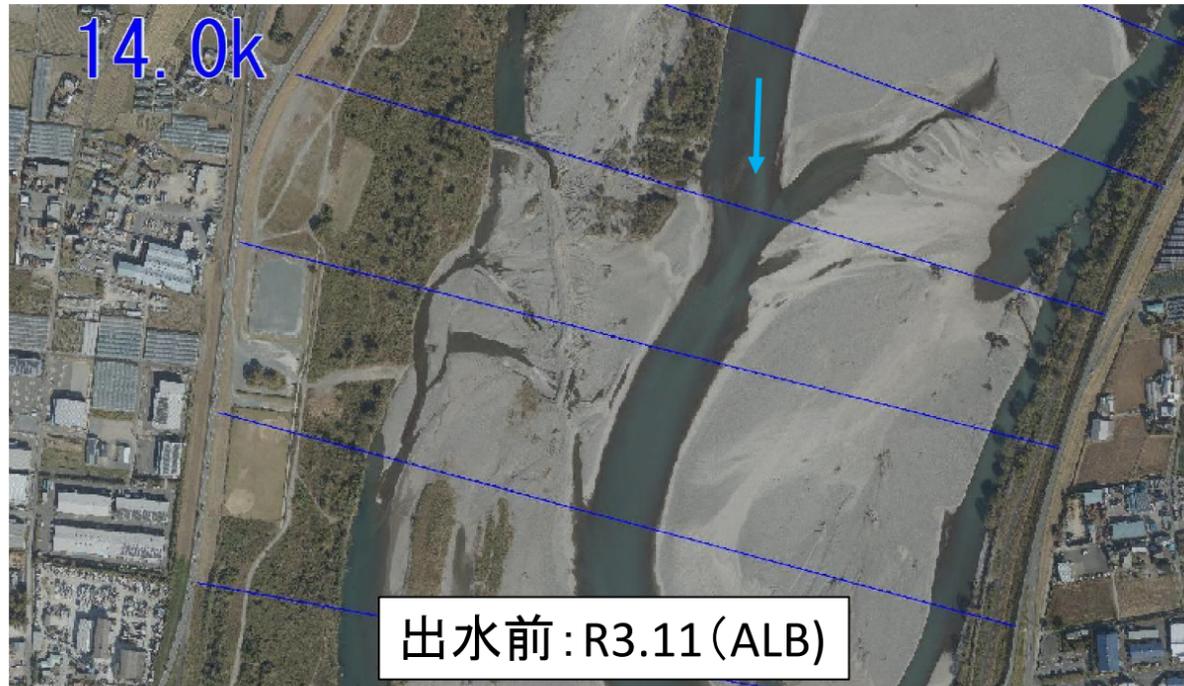
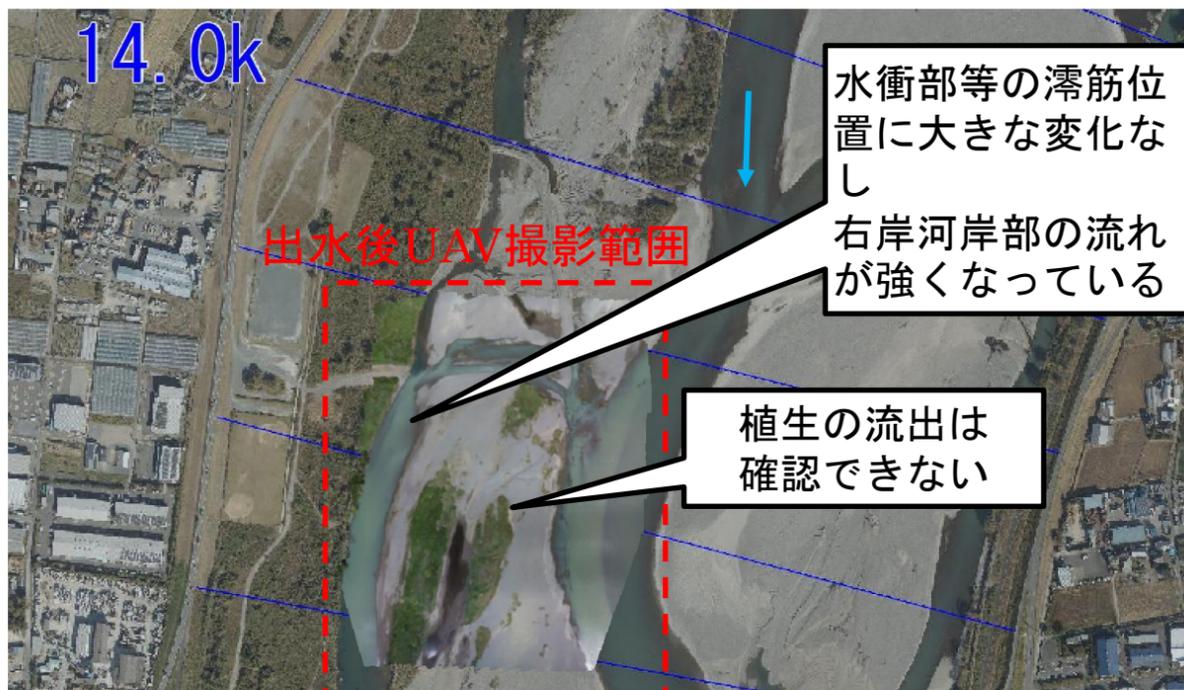
■14k試験施工箇所

- R4.9洪水により河床変動し、砂州へのアクセスがなくなった
- 繁茂状況に大きな変化は見られなかった

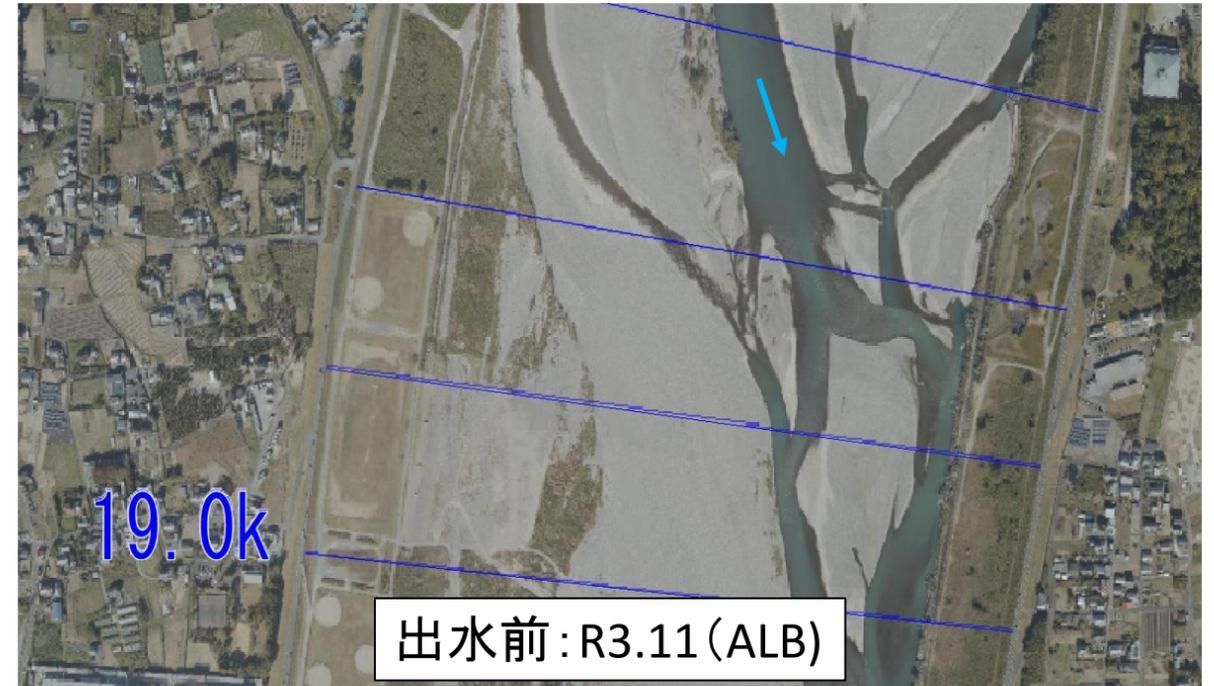
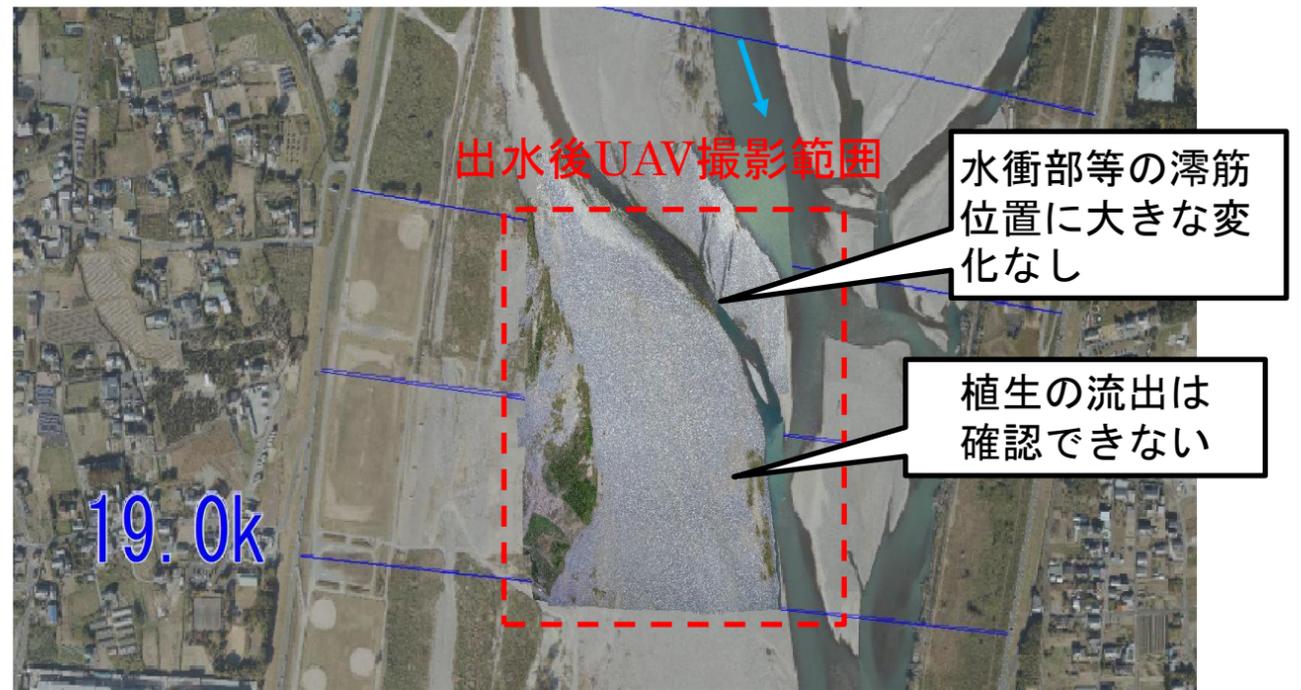
■19k試験施工箇所

- 繁茂状況に大きな変化は見られなかった
- 新たな植生した箇所は確認されず裸地が維持されていたが、水際に繁茂した草本類の流出は確認できなかった。

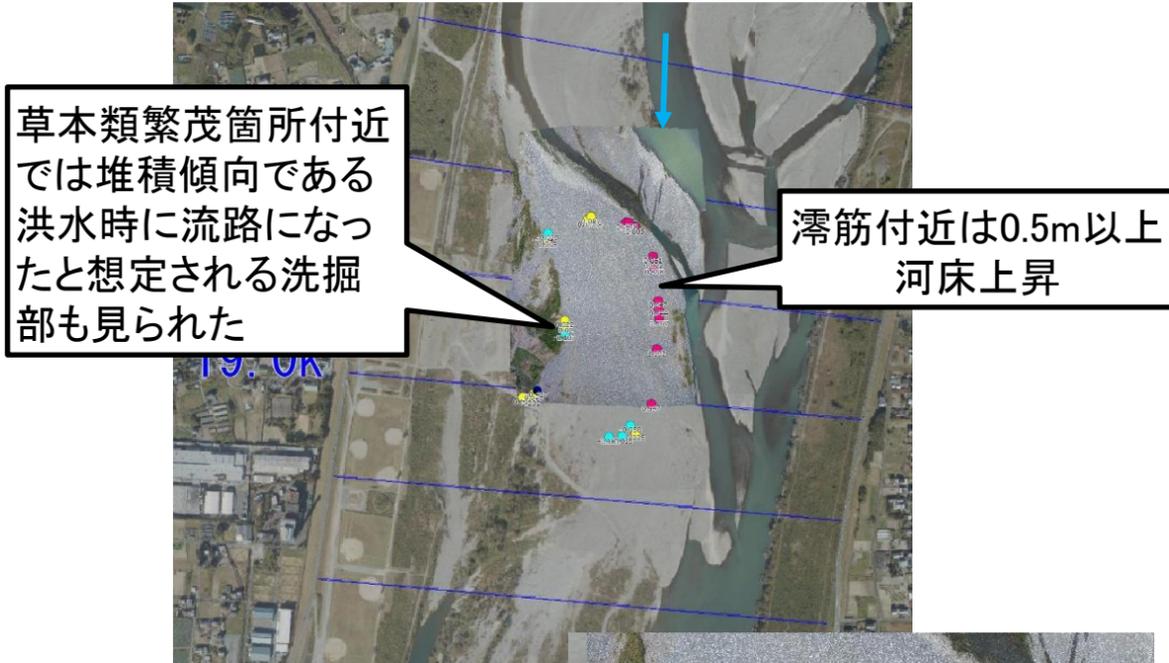
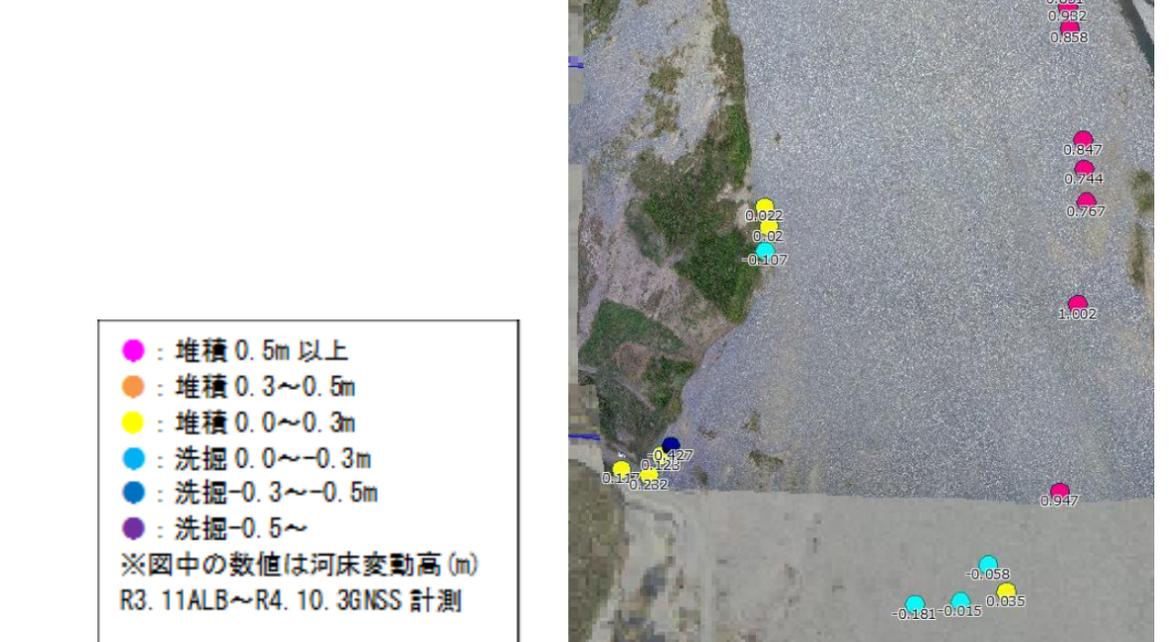
- ・ 滯筋付近の河床変動量が大きく、0.5m以上河床上昇している
- ・ 右岸川岸近くの植生付近は0.3m程度の河床上昇し、流路となったと想定される箇所では洗掘が生じている

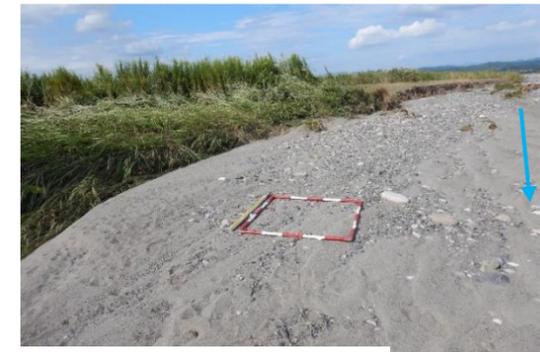
①草本類の周辺に砂が堆積

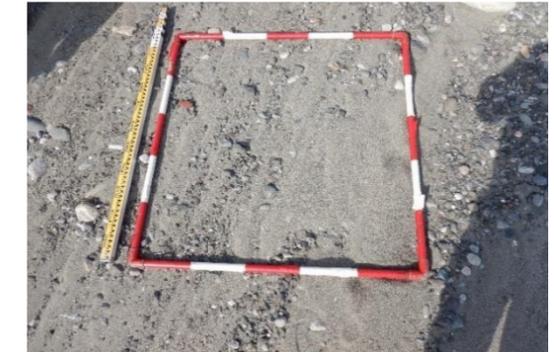
①植生付近には砂が堆積

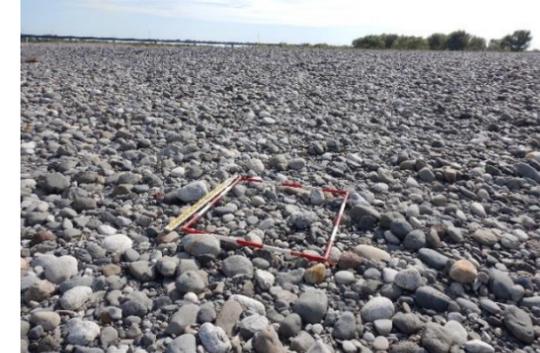
④植生の繁茂なし

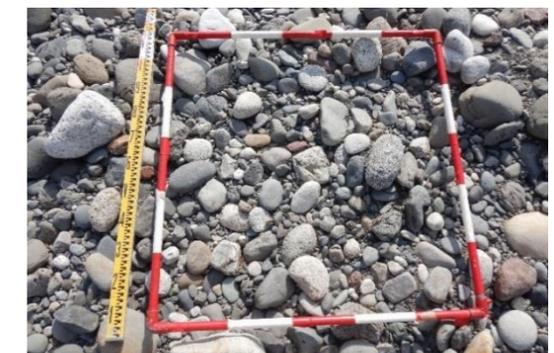
- ・ 河床材料は概ね10cm以上の礫で、締固めが緩く、洪水時には河床変動が生じていることが想定される
- ・ 大部分は植生が繁茂しておらず、ヤナギの稚樹等もみられなかった

④10cmの礫が主、締固め緩い

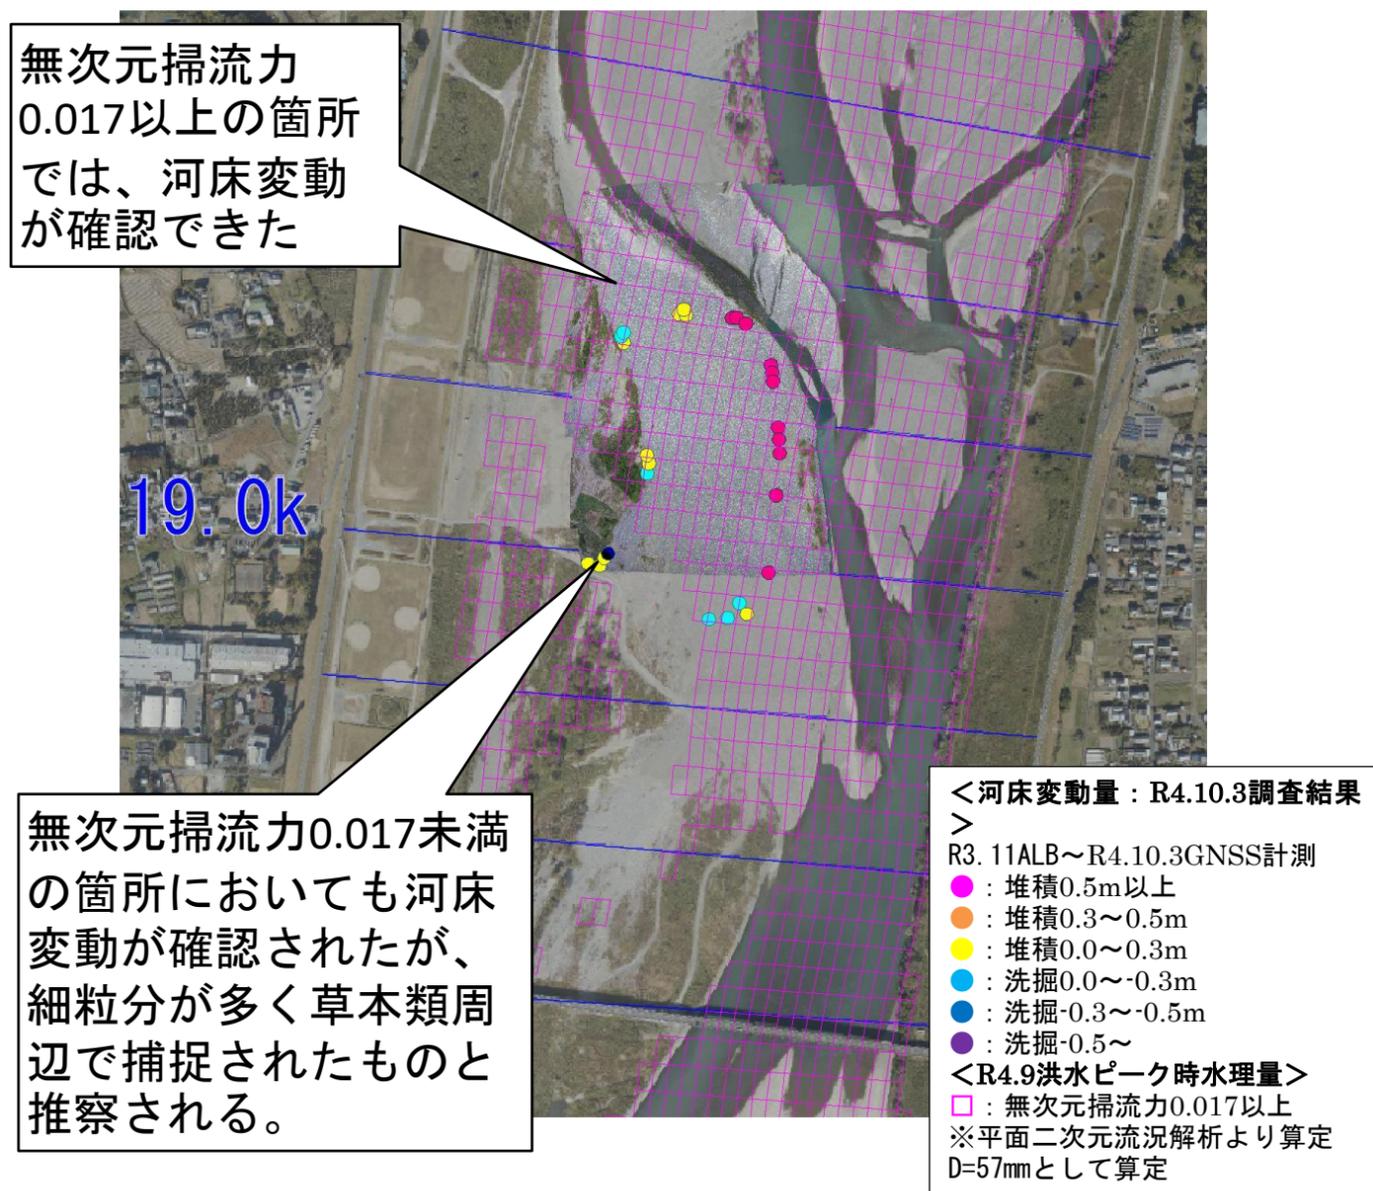
- 年1回必ず1回は生起する出水規模(2,000m³/s)を対象流量とし、指標値を見直し
- 2,000m³/s流量流下時とR4.9洪水時の河床変動量を比較した結果、無次元掃流力0.017以上の範囲で新たな植生繁茂等は見られなかった
- 「無次元掃流力 $t^* \geq 0.017$ 」を確保することを目標とし、整備計画で位置づけられた箇所「樹木伐開」に「砂州の切り下げ」の実施を検討

■R4.9洪水時の無次元掃流力分布と河床変動量の比較

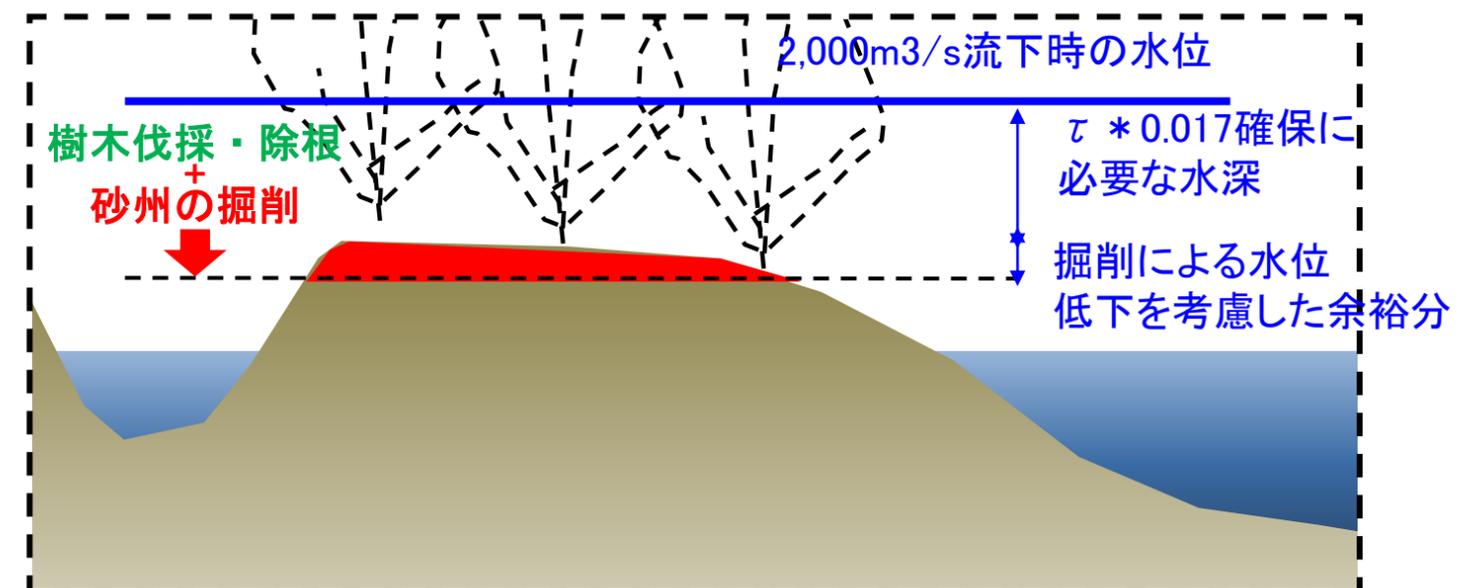
■2,000m³/2流量流下時 樹木伐開の横断イメージ

- 無次元掃流力0.017を確保できる水深を算定
- 2,000m³/2流量流下時の目標とする水深を確保できる砂州の掘削高を算定
- 掘削による水位低下量を考慮
