雄物川上流域における湧水生態系の保全を目指した 環境整備事業の取組事例

国土交通省 東北地方整備局 湯沢河川国道事務所
工務第一課 藤原 直樹

1. 雄物川上流域における環境整備の背景・課題
2. 環境整備の取り組み内容
(整備済み3地区の概要・整備後の状況)
3. 今後の展開(3地区対応方針)

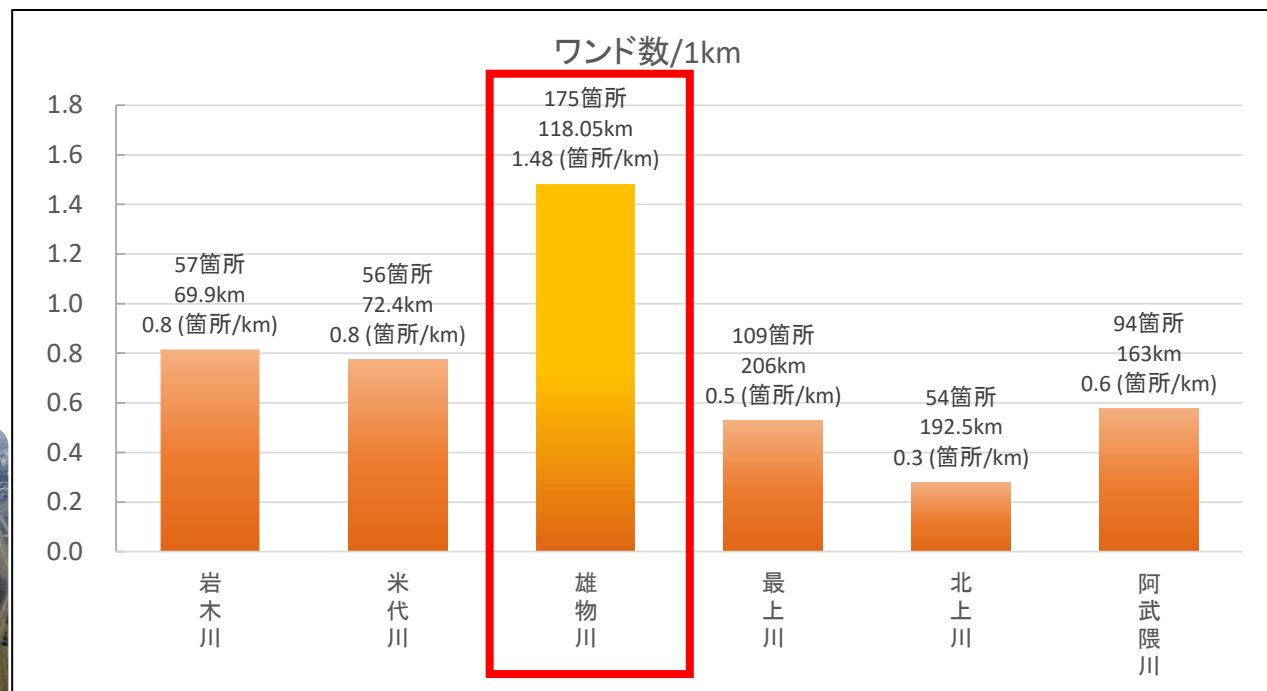
図 東北地方の主な一級河川(直轄管理区間のうち本川のみ)におけるワンド・たまりの数 (1km当たり)

(出典：河川環境情報図) ※調査年度は各河川で異なる

- 秋田県南部を流れる一級河川の雄物川には多くの湧水があり、東北地方の一級河川の中で単位延長あたりのワンド・たまりの数が最も多い

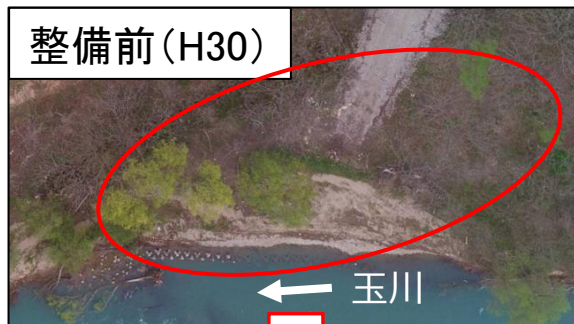
整備前(H30)

新設ワンド整備状況

- ・雄物川支川玉川において、過去にワンドが消失した箇所で新設ワンドをH30～R1年に整備し、R2年以降モニタリング調査を継続

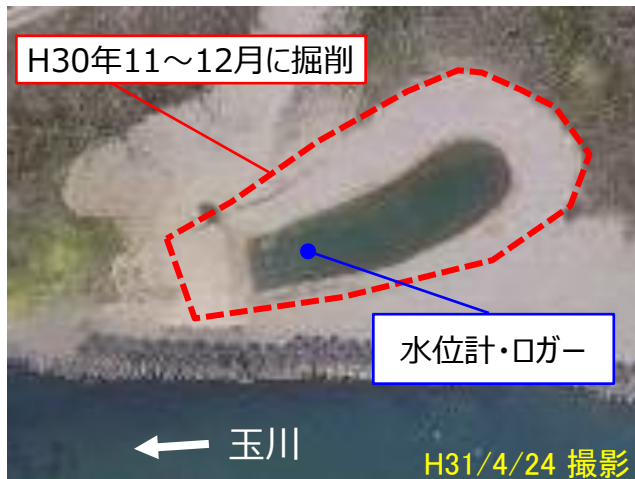
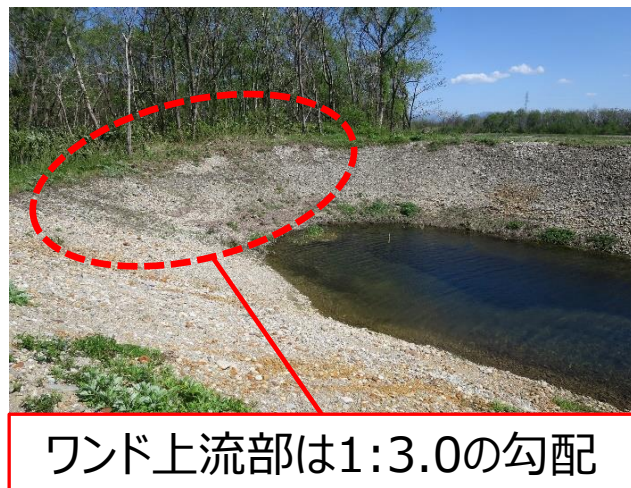
■設計時の配慮事項

①水源の確保

河川環境基図でかつてあった湧水の箇所を確認
⇒試掘により湧水の水位が維持されることを確認

②水深の確保

本川の水位が低下した場合でも、トミヨ属魚類の生息可能な水深が確保できる掘削深を設定

③緩勾配設計

水際のエコトーンによるトミヨ属魚類の産卵環境の創出を期待し、法面を緩傾斜化

④表土貼付けによる法面植生早期回復

魚類の隠れ場となるカバー植生の早期回復を期待し、掘削表土を新設ワンド法面に貼付

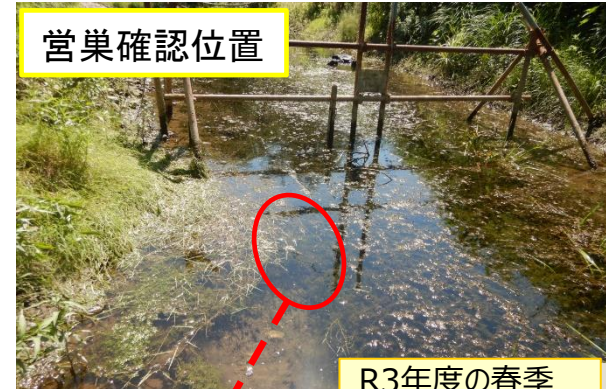
トミヨ属淡水型稚魚確認状況

魚類は、整備直後 (R2) から在来タナゴ類が確認され、水性植物の早期回復により、トミヨ属淡水型の営巣が確認

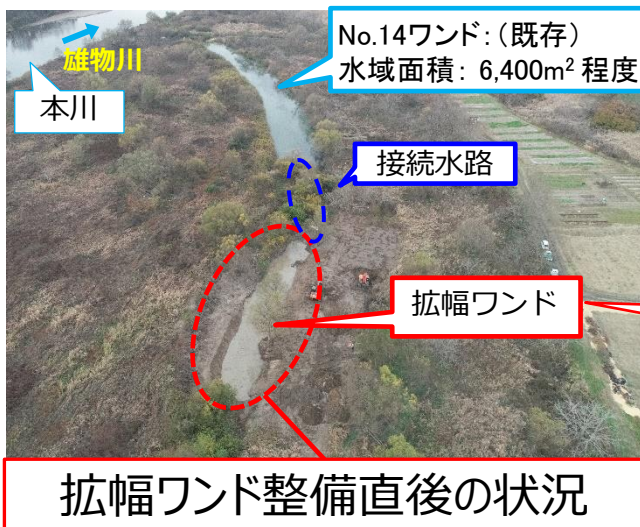
①既存ワンドへの影響

掘削時、既存ワンドへの悪影響を考慮し、試験的に小規模での整備

拡幅ワンド: (整備)
水域面積: 430m²程度
掘削土量: 900m³程度
湛水部体積: 260m³程度

②小型魚の避難場、繁殖場

既存ワンドと整備する拡幅ワンドの間は、浅水路で接続し、大型魚が侵入しにくい構造

浅水路(接続水路)
水深: 10cm程度

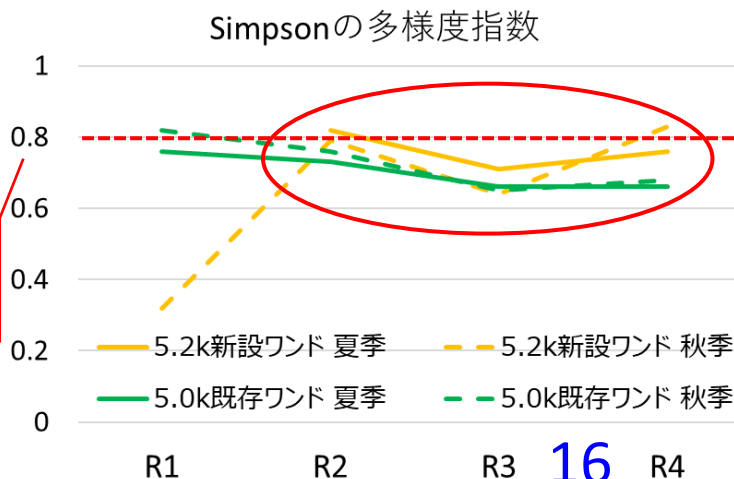
魚類多様度指数
の経年推移

- ・整備目標である多様度指数は整備直後から増加し、R4年秋まで目標値0.8に近い状態で安定して推移し、良好な状態を維持
- ・一方、魚類個体数が面積に対して過大となった年もあり、ワンド面積が十分でない可能性もあるため、付近で近年、**面積の縮小傾向が著しい既存ワンドの新たな拡充を目指す**

整備目標:
多様度指数 0.8

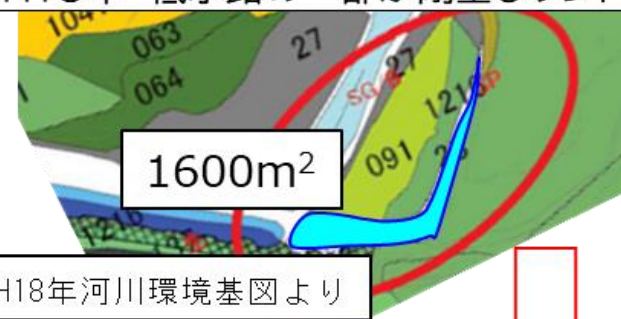
H18年河川環境基図より

H18年 低水路の一部が閉塞しワンド化

面積の縮小傾向が著しい既存ワンド

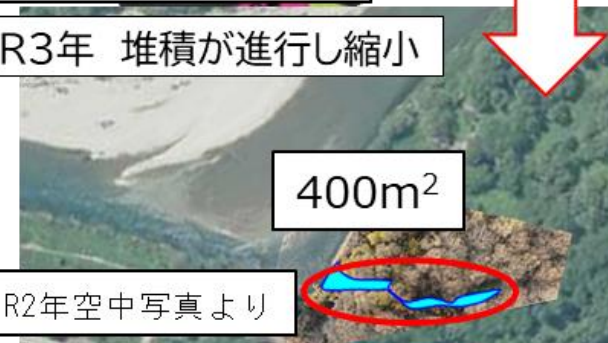
R2年空中写真より

R3年 堆積が進行し縮小
