堅磐河道掘削事業実施後の モニタリング結果

関東地方整備局

常陸河川国道事務所

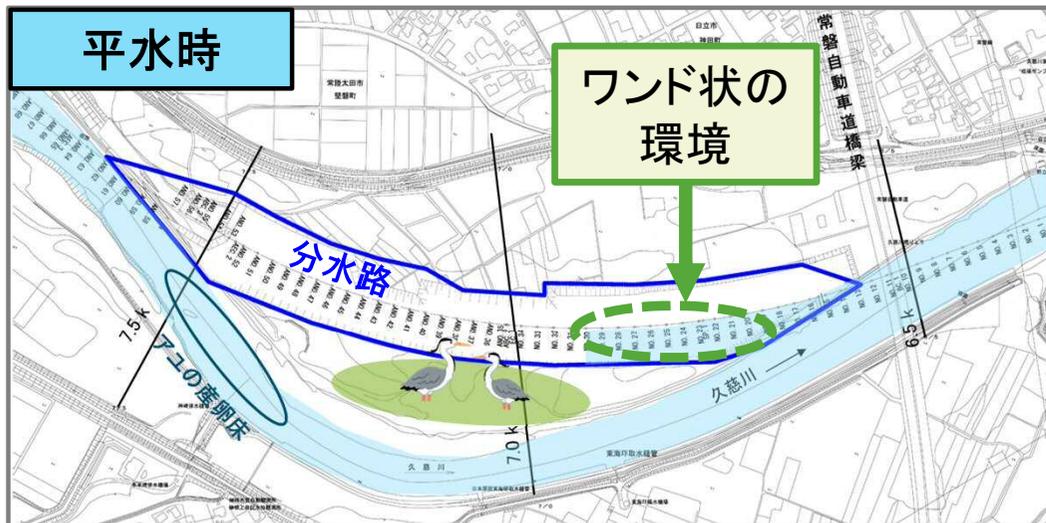
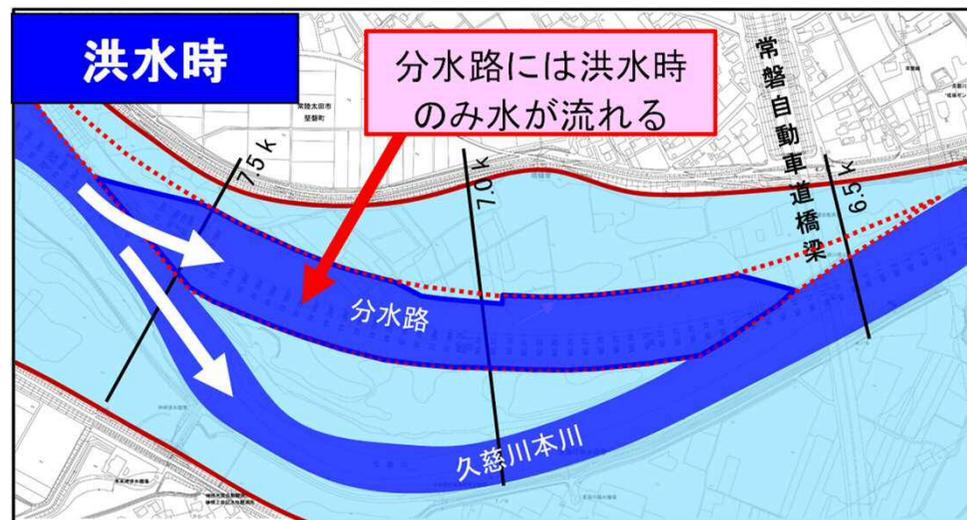
分水路の形状

流下能力の確保と、サギ類コロニー、アユの産卵床の保全を両立

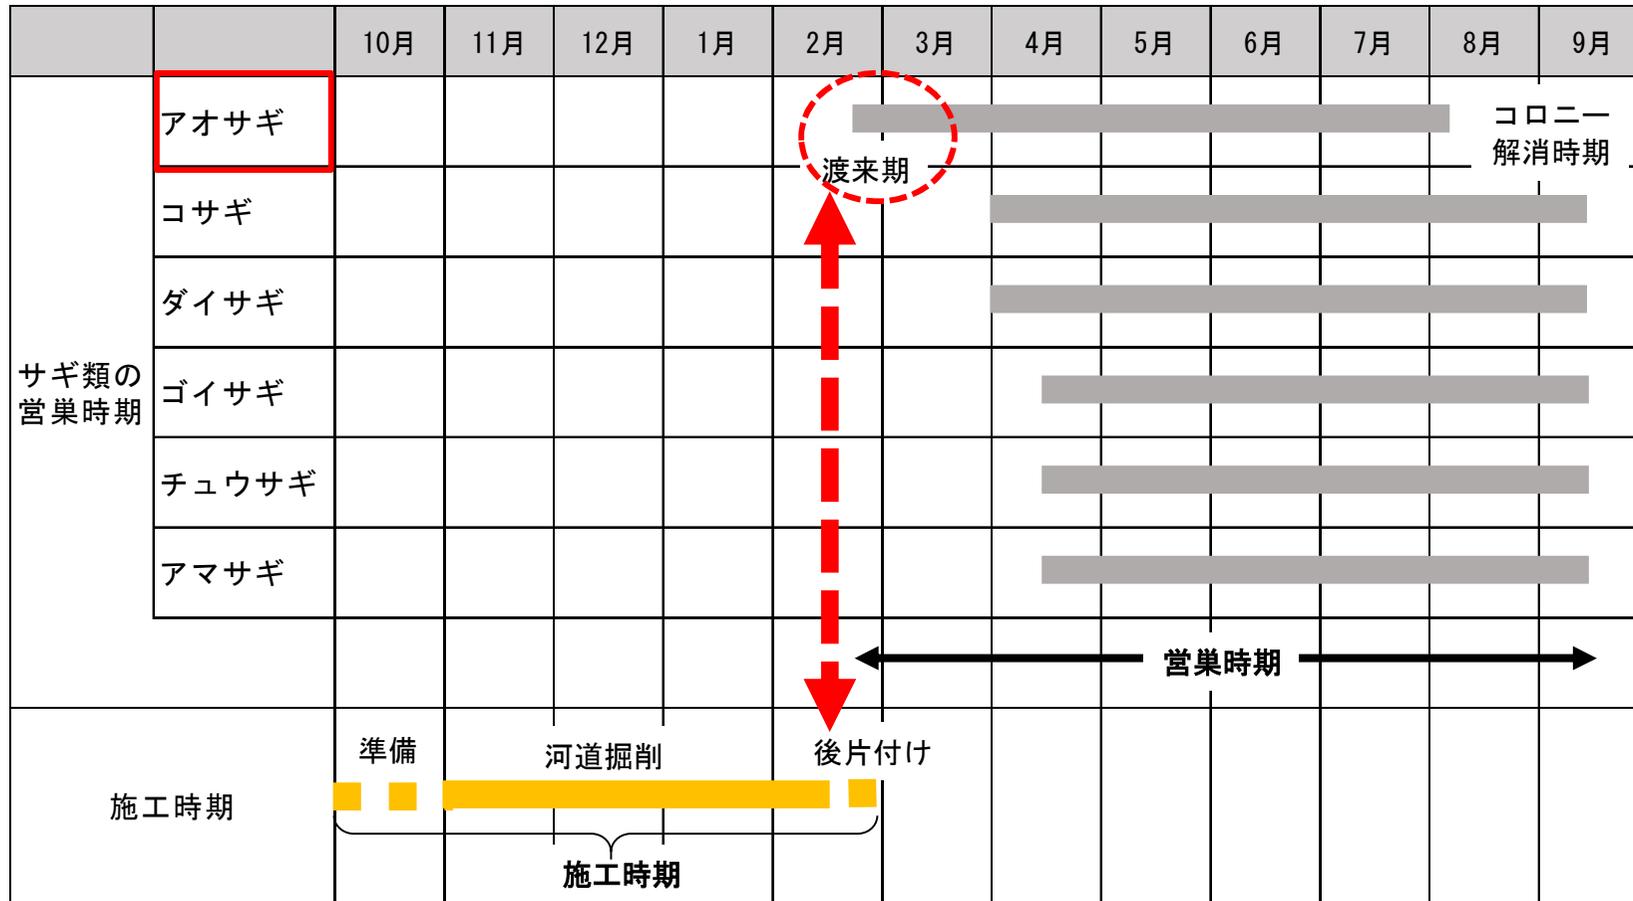
①サギの飛来時期を避けた施工工程

ポイント：アオサギが飛来する2月中旬までに掘削等の作業を終える

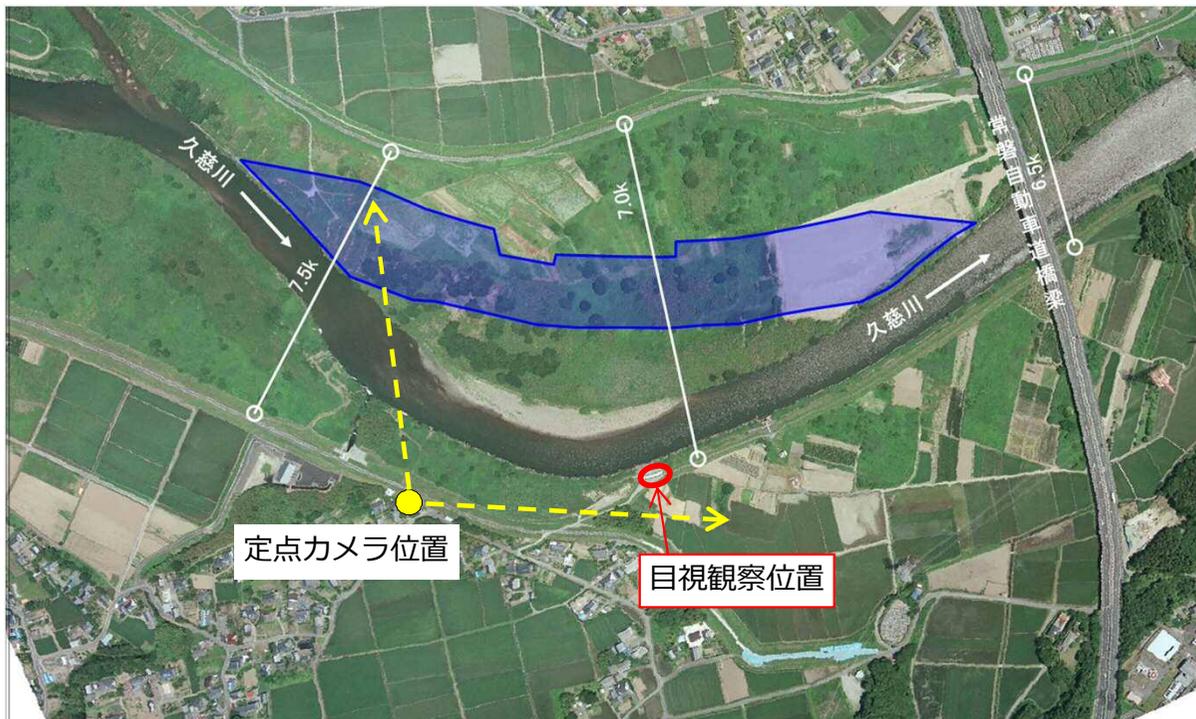
サギの確認範囲の経年変化と施工箇所

■：施工箇所

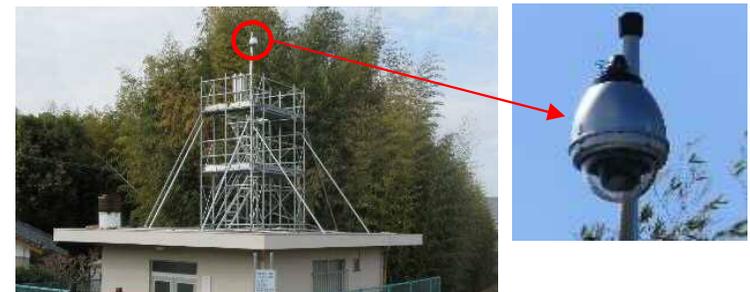
定点カメラによるリアルタイム観察

- ◎ **定点カメラ**により以下の観察を行う。
 - 2月から3月（カメラ）：アオサギ営巣初期の行動（定着状況）
 - 4月から9月（カメラ）：サギ類の行動（飛来状況、繁殖状況）
- ◎ **調査員の目視**により以下の現地調査を行う。
 - 7月下旬～8月上旬：コロニー範囲調査、個体数調査

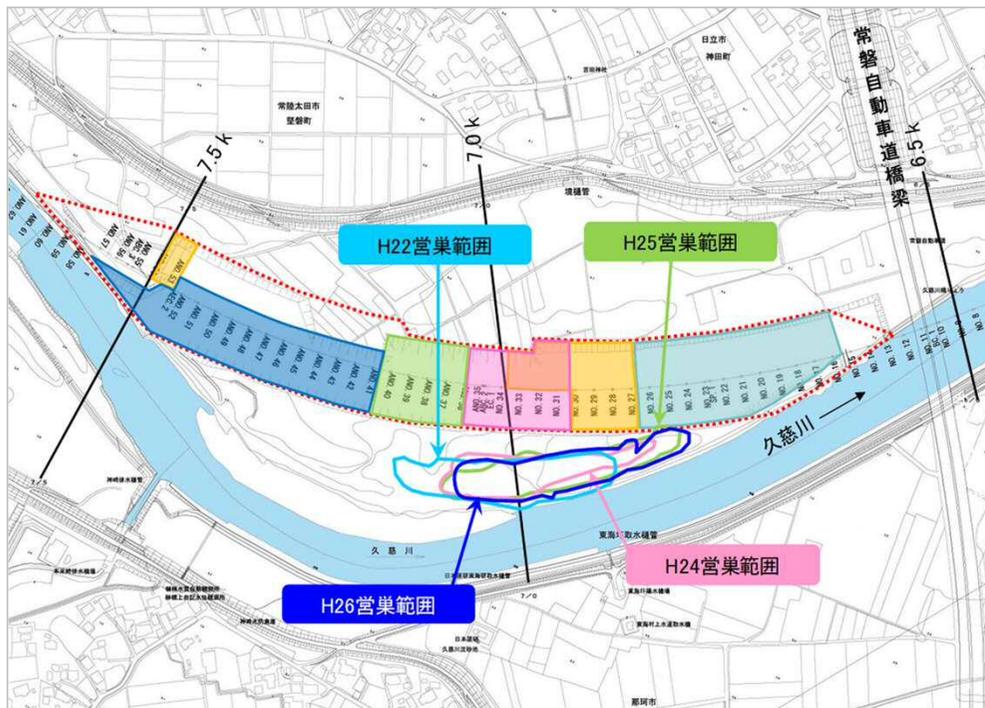
一次掘削実施期間（H22～26年）における営巣場所の経年変化*

※ H23は営巣場所の記録がないため未記載

- ◎ 営巣場所は6.8km～7.2km付近が経年的に利用され、**H27以降は7.0km付近を中心とした約200mの範囲に分布**する。
- ◎ H27年以降は下流側の分布域が縮小し上流側に拡大する傾向がみられたが、**分布範囲の大きさの変化は年変動の範囲内**と考えられる。
- ◎ 久慈川下流域では、いずれの調査年も堅磐地区以外でコロニーは確認されず、移動の兆候はみられなかった。

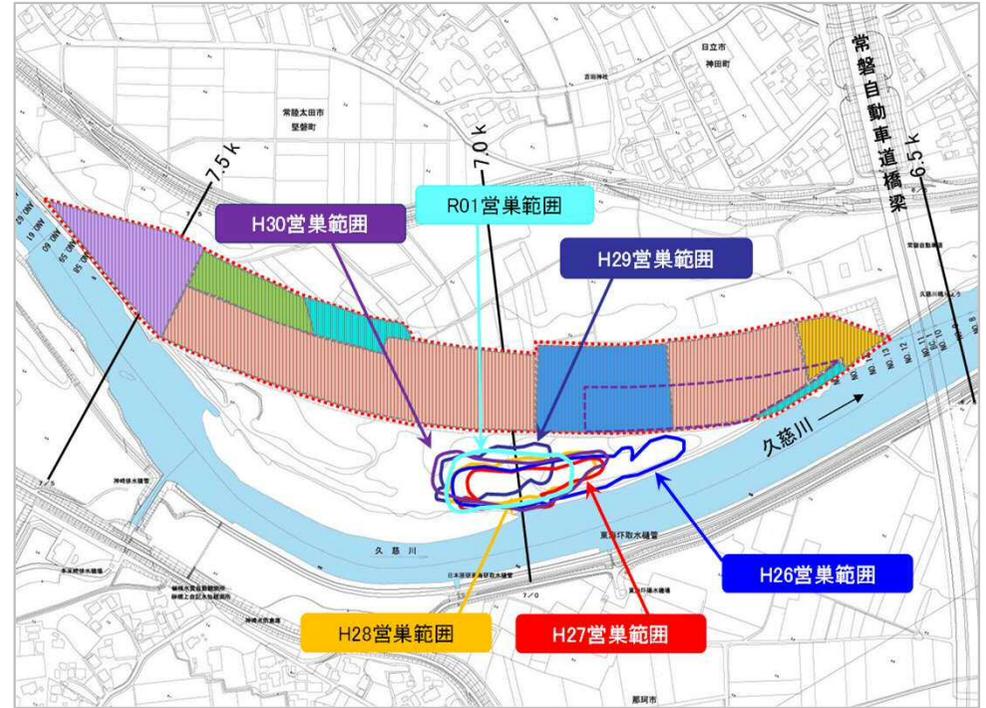
二次掘削実施期間（H26～R01年）における営巣場所の経年変化

注) H26施工箇所は一次掘削区域を左図、二次掘削区域を右図に示した。

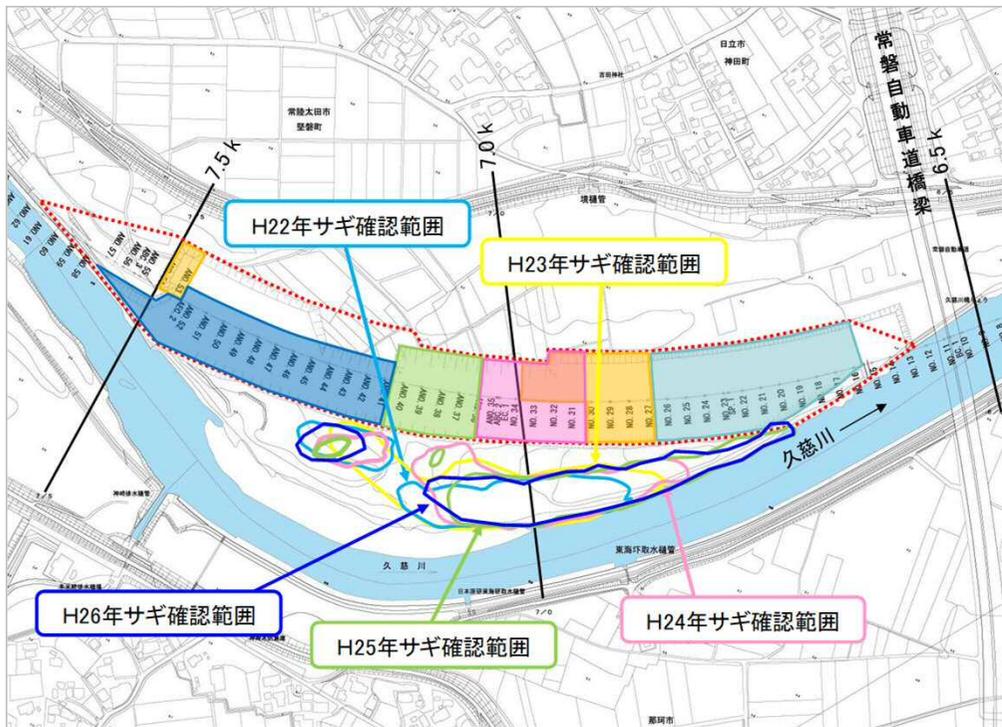
一次掘削実施期間（H22～26年）におけるサギ確認範囲の経年変化

- ◎ サギ類は営巣場所のメダケ林を含む広い範囲で経年的に確認されており、H29年以降は二次掘削以降に分水路内にできた水域においても確認された。
- ◎ R01年は掘削による流入部や流出部（環境に配慮した掘削）の水域でも多くみられた。

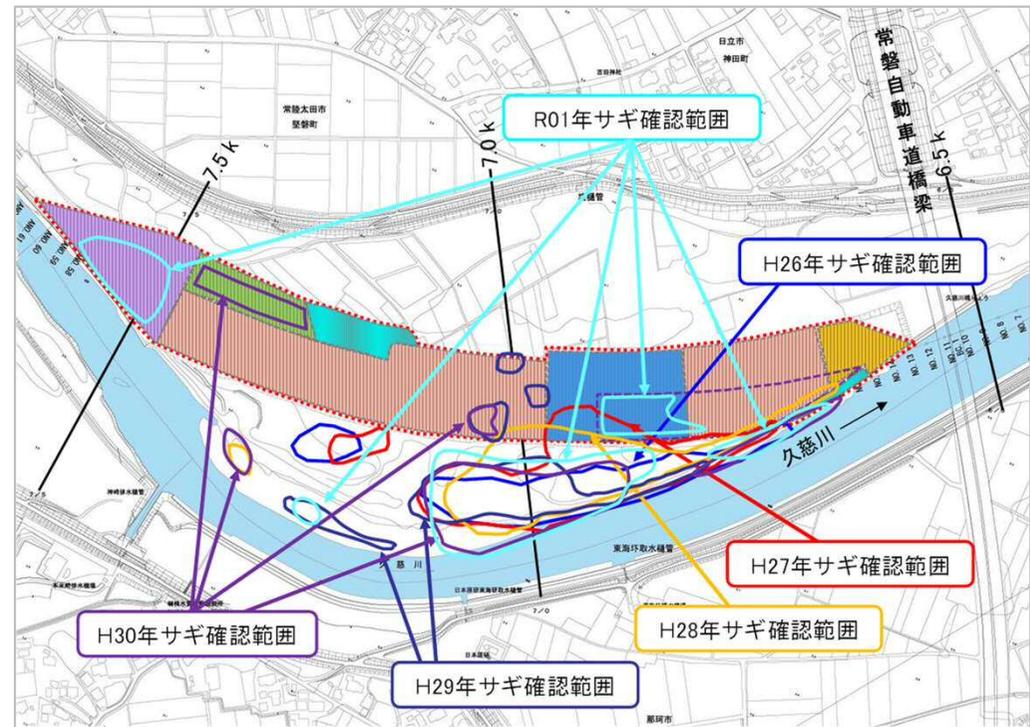
二次掘削実施期間（H26～R01年）におけるサギ確認範囲の経年変化

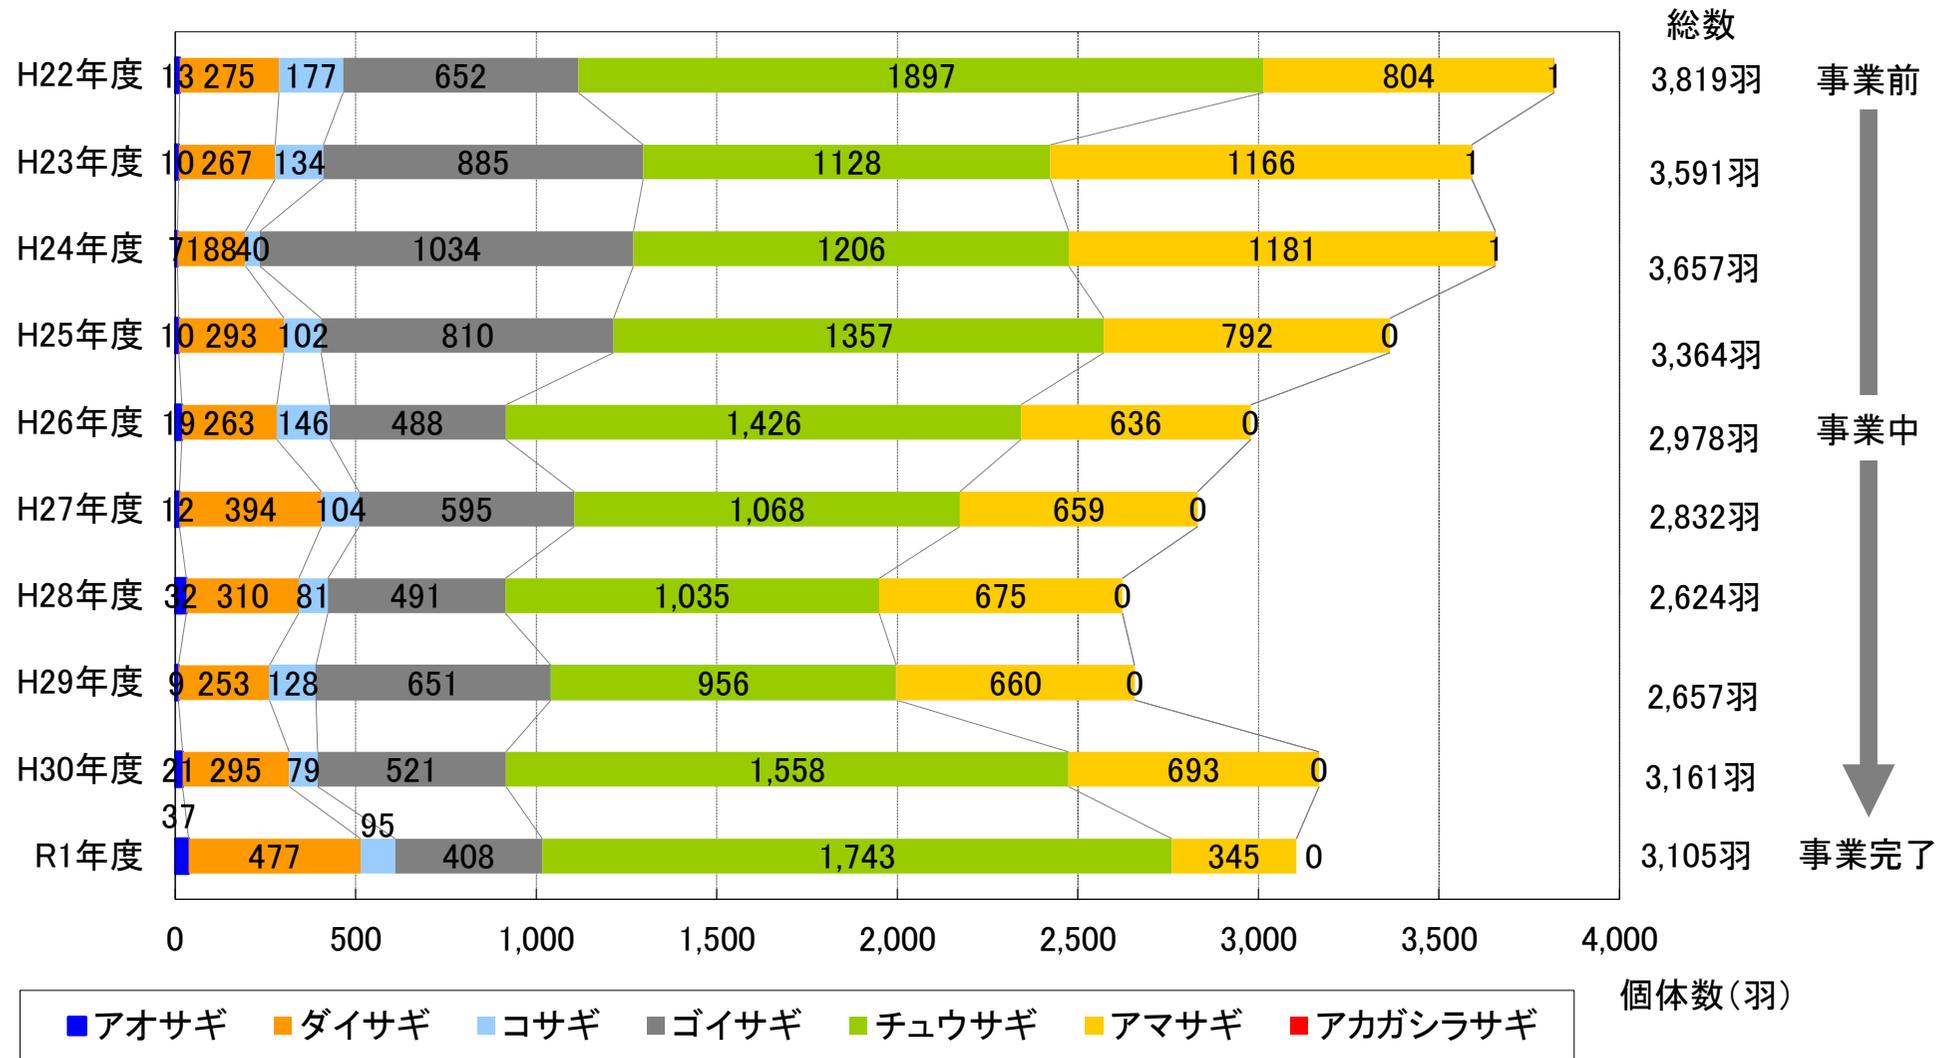
事業中もコロニー内に3,000羽程度のサギ類を確認

各年度におけるコロニー内の個体数の比較

注) アオサギは例年少数のみの確認であるが、これはアオサギがサギ類で最も早く繁殖を開始する種であり、調査時期（7月下旬～8月上旬）は殆ど巣立っていることが要因である。

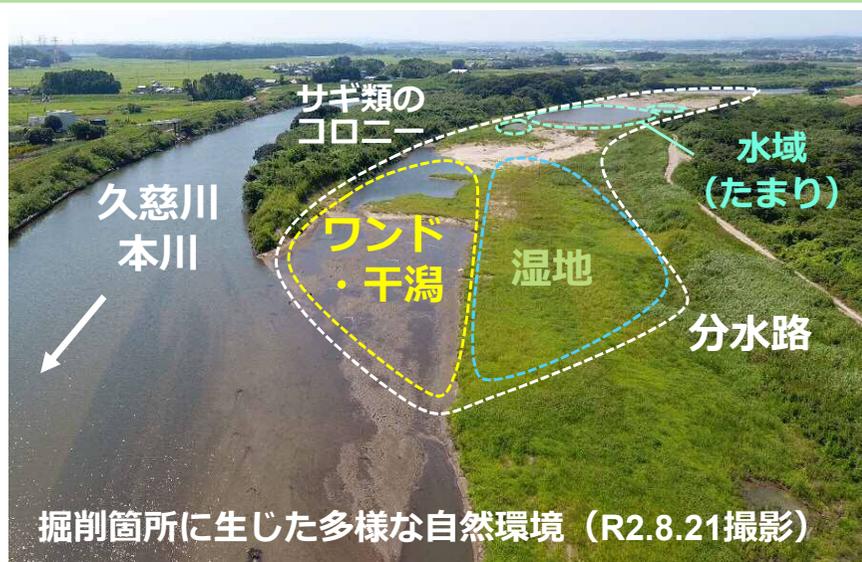
湿地

湿地の様子と自生する希少植物

- ◎ **湿地** ・ ・ 平水位付近まで地盤を切り下げた分水路内は、**湿潤な環境**が形成されている。
- ◎ **干潟** ・ ・ 分水路下流側の一部を緩やかな傾斜でさらに切り下げ、**潮位変化で乾湿を繰り返す干潟環境**を創出。
- ◎ **ワンド** ・ ・ 上記の切り下げた一部は、**干潮時も含めて常時水域となる深さに掘削し、ワンドを創出**。
- ◎ **水域（たまり）** ・ ・ 分水路内の不陸に応じて出水時に流入した水が一部滞留し、**水域が形成されている**。

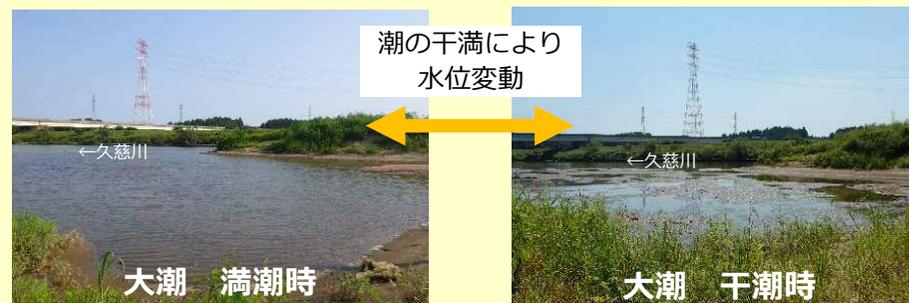
干潟・ワンド

水位による自然環境の変化

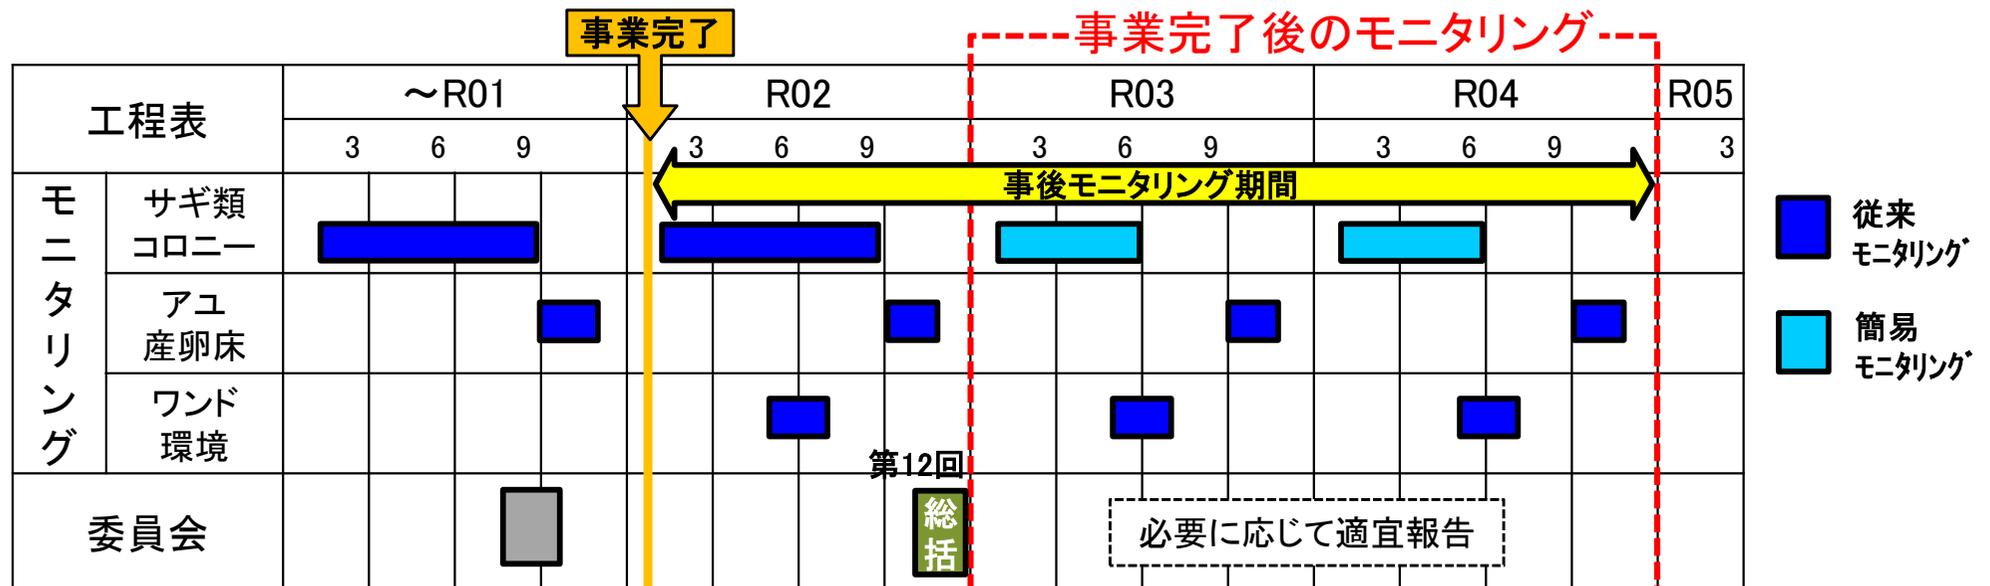
分水路完成後のモニタリング方針とスケジュール

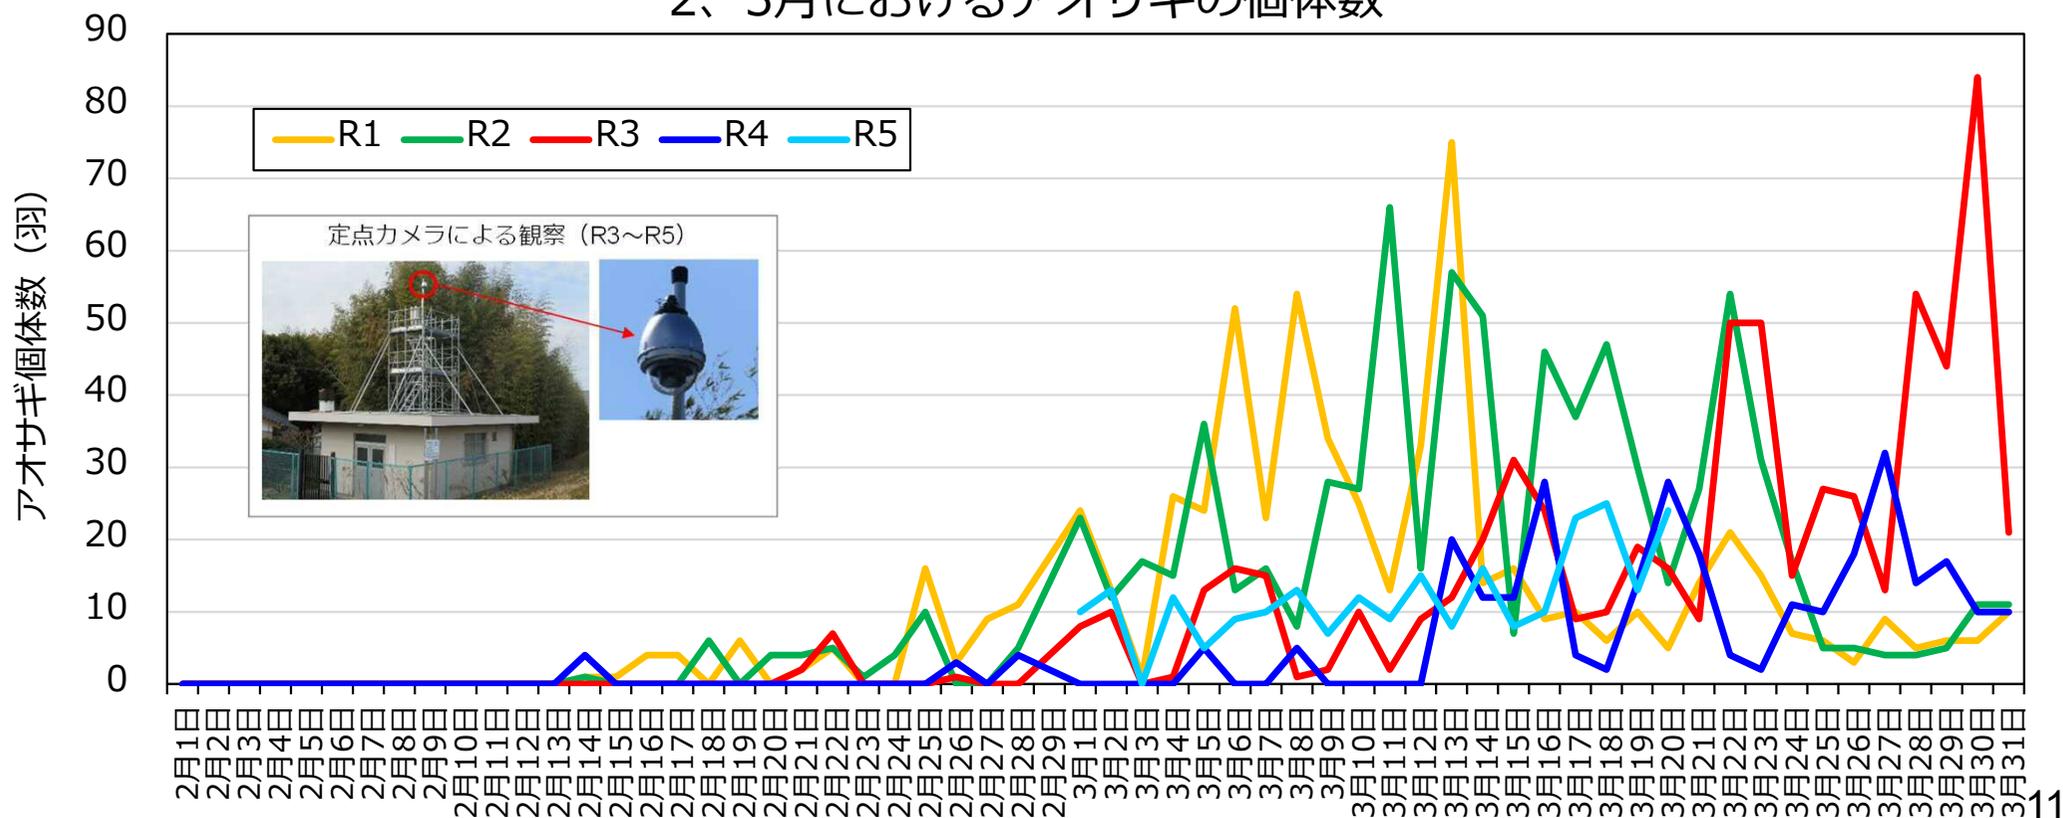
事業完了後のアオサギの飛来・繁殖時期、個体数には大きな変化は見られない

2. 3月におけるアオサギの個体数

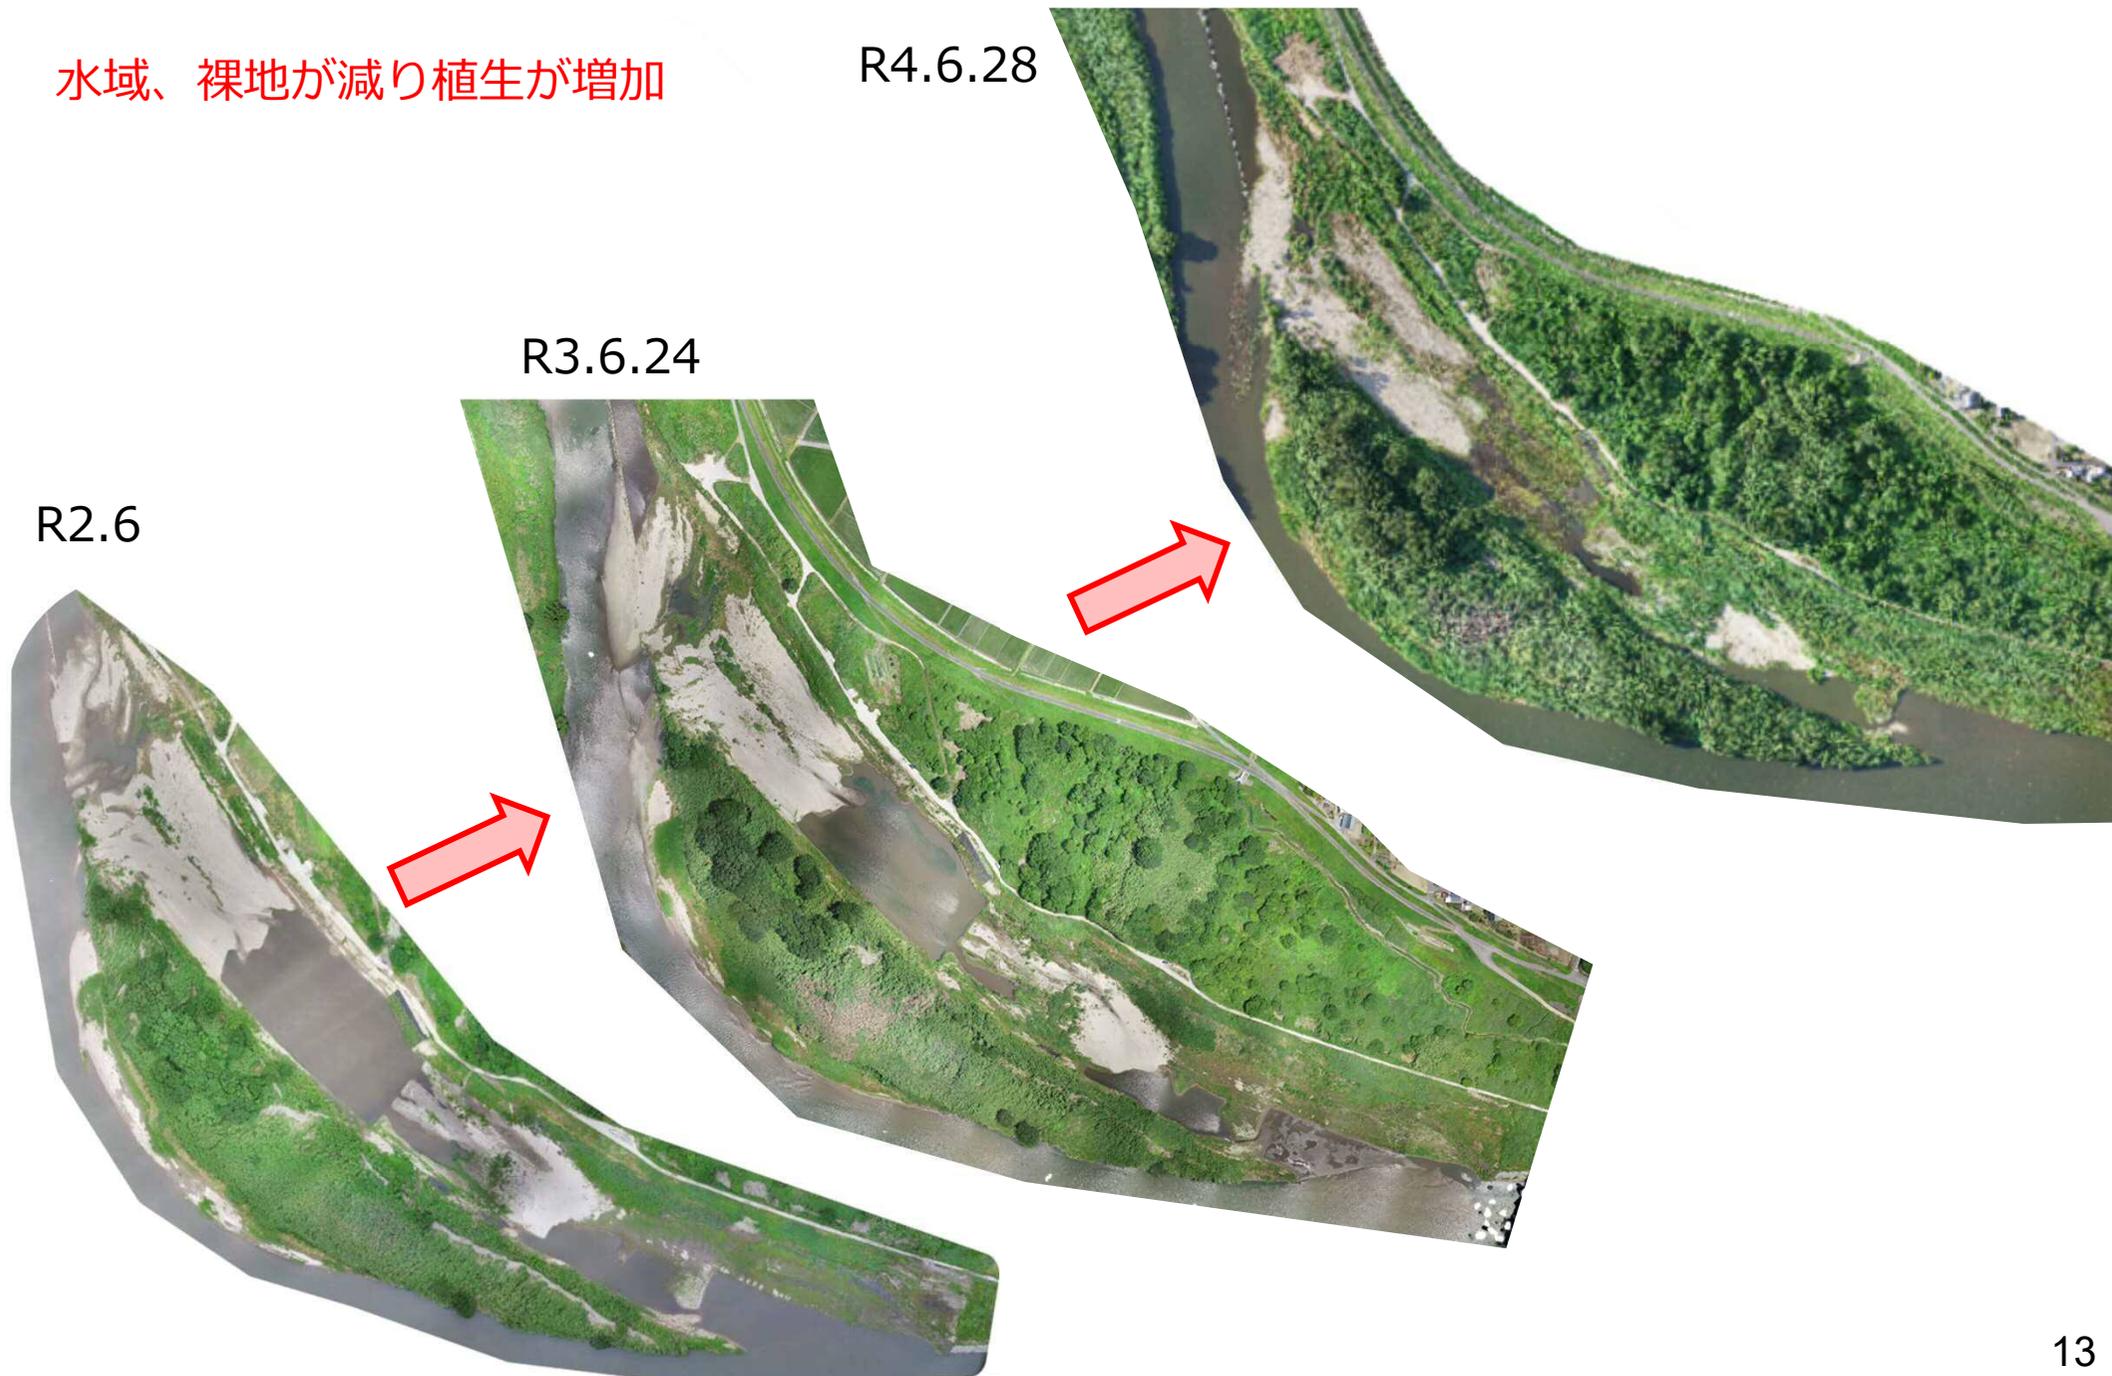
ドローンによる植生分布調査

水域、裸地が減り植生が増加

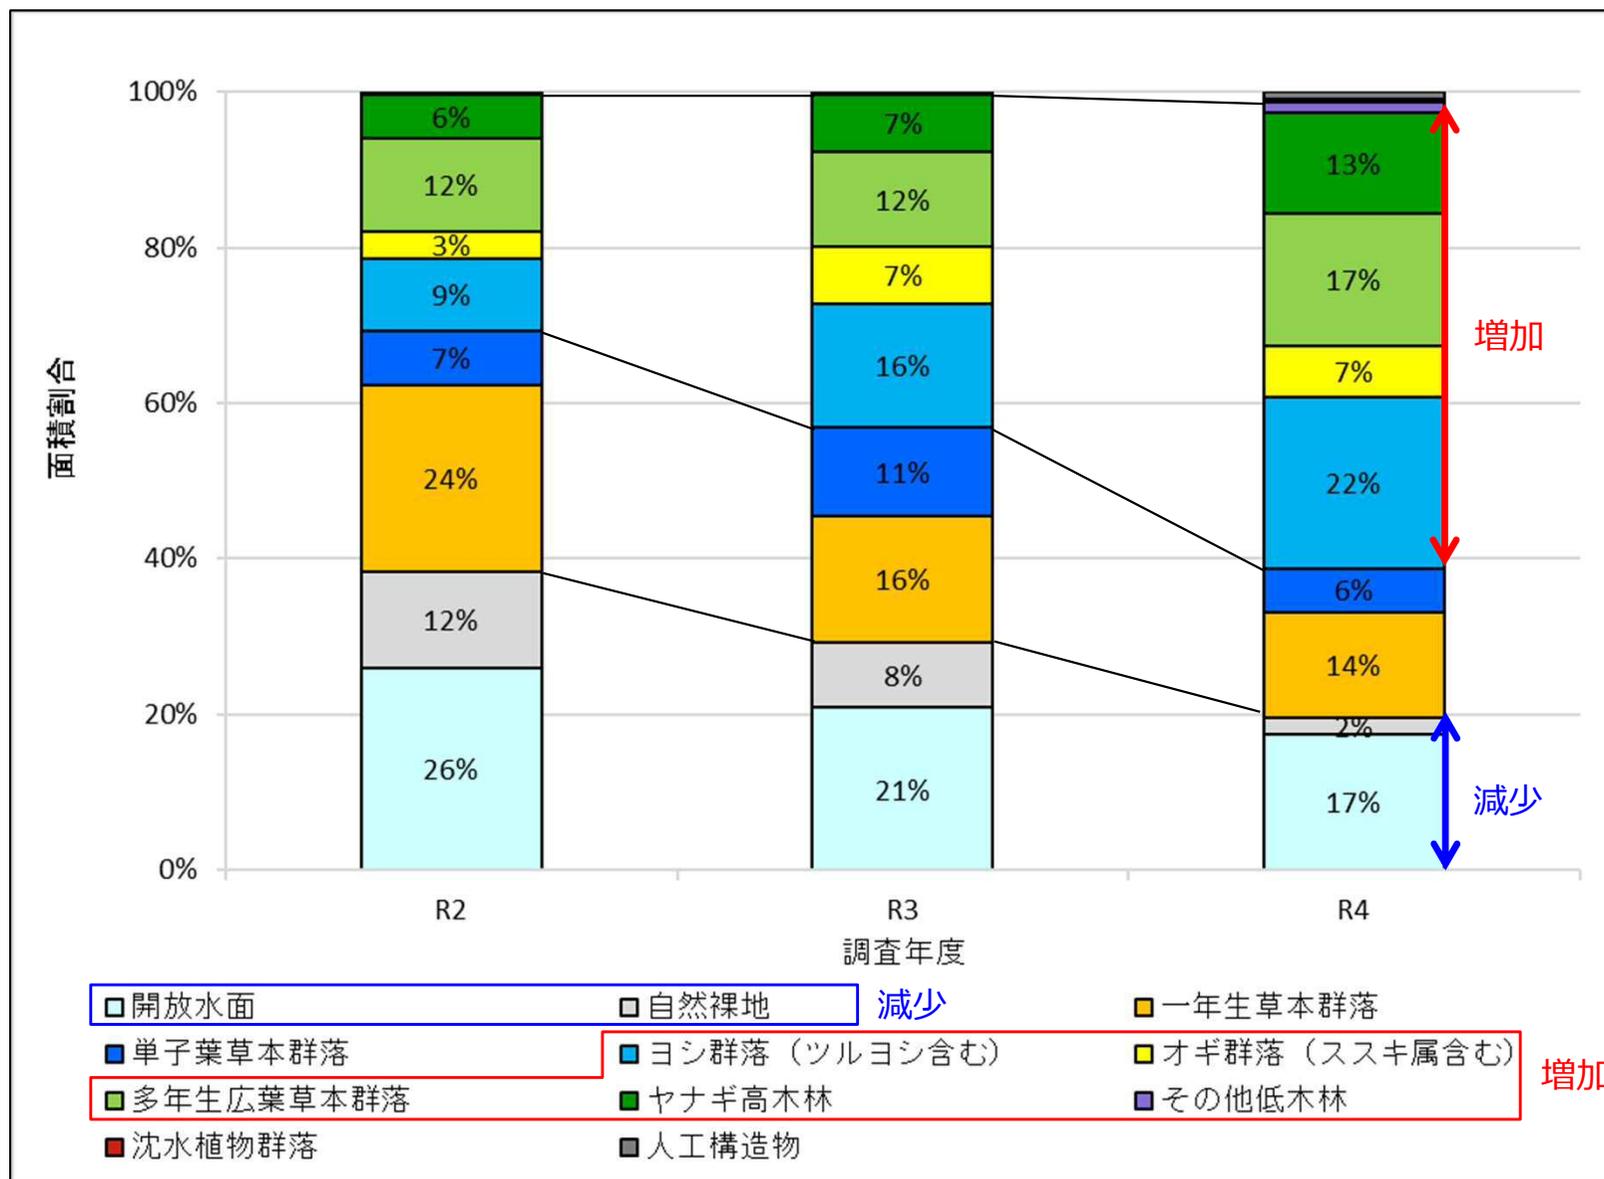
開放水面、自然裸地が減少、ヨシ群落、オギ群落などが増加し、陸化の傾向

植物群落の面積割合

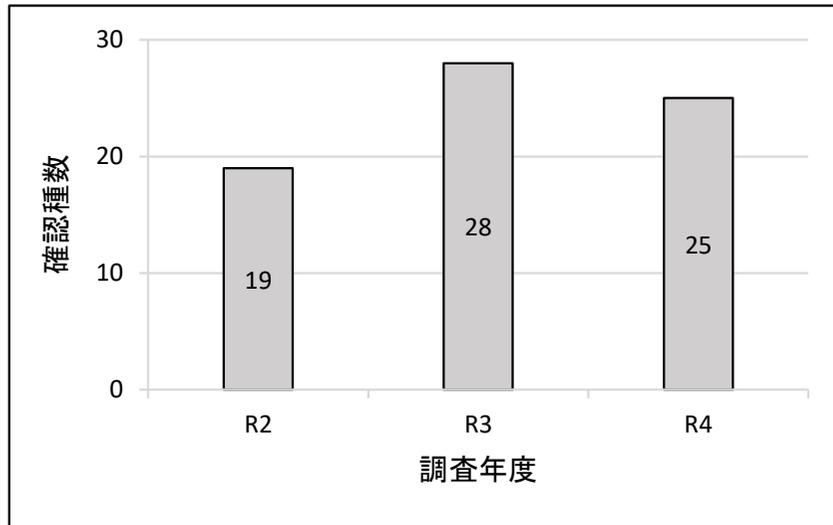
種数が増加傾向→新たな生息環境創出の効果

確認種数の経年変化

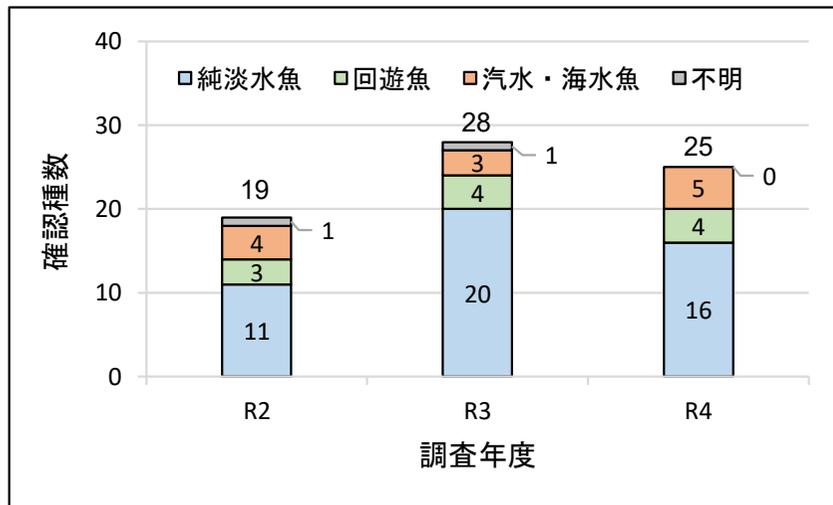
生活型別の確認種数の経年変化

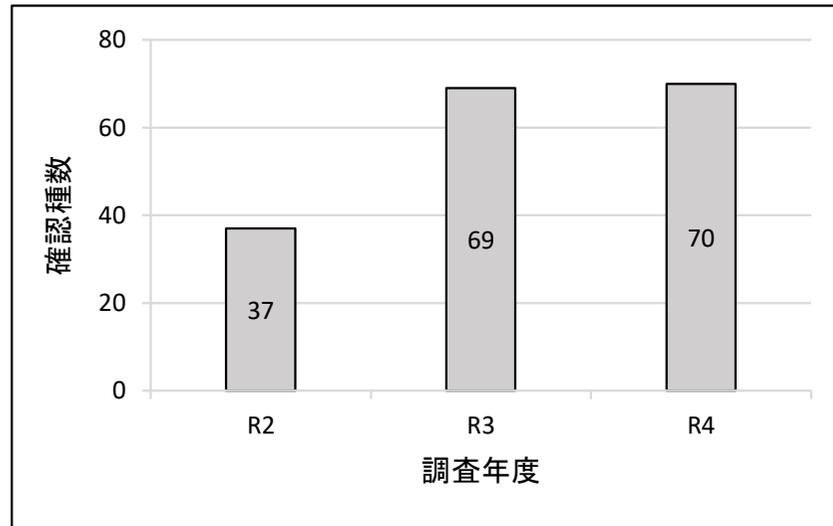
種数が増加傾向→新たな生息環境創出の効果

確認種数の経年変化

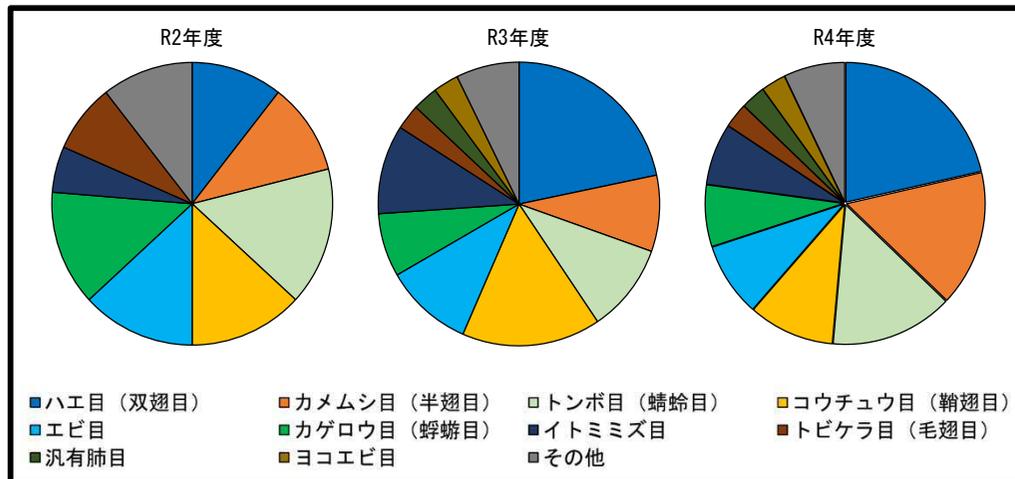
目別の確認種数割合の経年変化

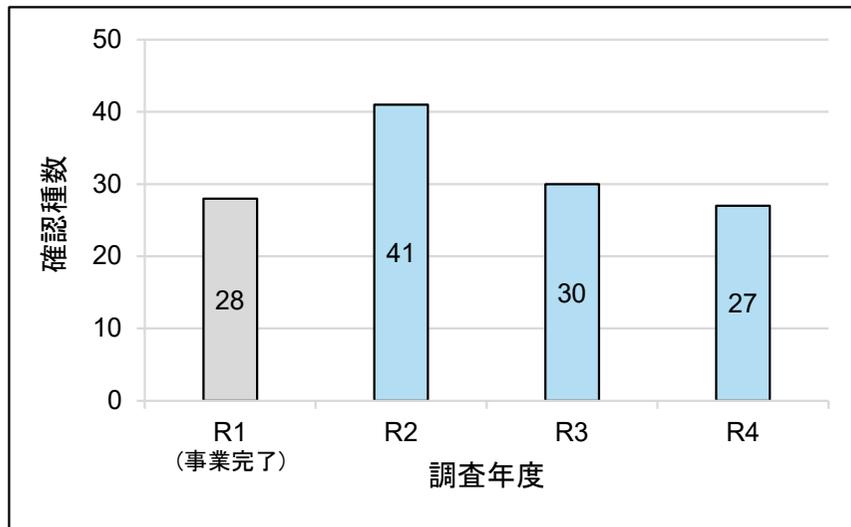
種数に大きな変化はないが、様々な環境に生息する鳥類を確認

確認種数の経年変化

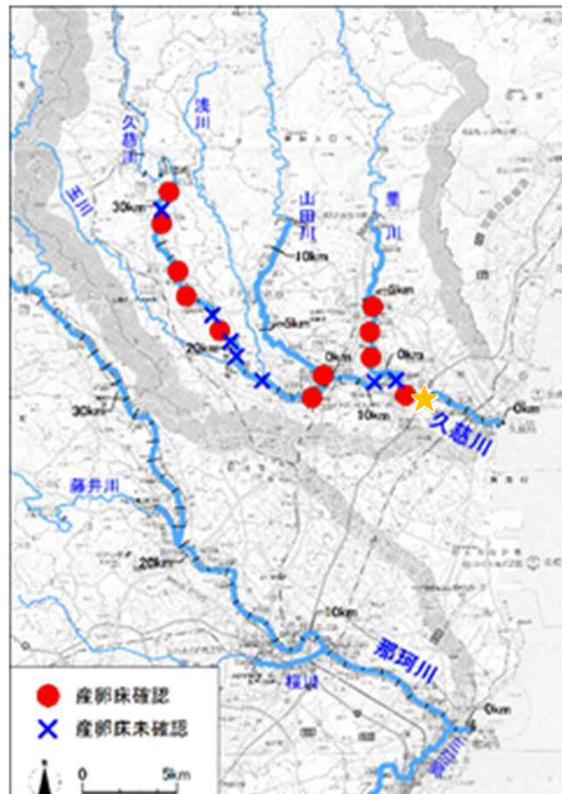
●：産卵床あり、×：産卵床なし、★：堅磐

産卵床確認状況

調査年	事業中のモニタリング										事業完了後のモニタリング		
	H22	H23	H24	H25	H26	H27	H28	H29	H30	R1	R2	R3	R4
確認状況	○	×	×	○	○	○	○	○	○	-	○	×	×

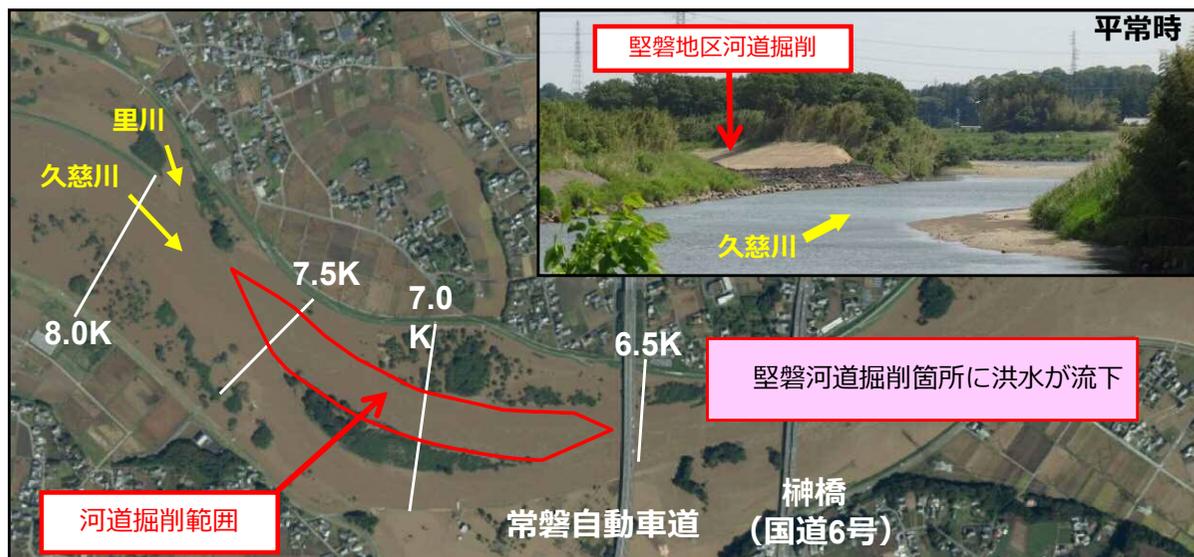
事業効果

整備前：水位がHWLを超える。

整備後：水位がHWL以下まで低下し、堤防の決壊を回避したと想定される。

- ◎ 久慈川流域では、下関河内雨量観測所において、2日雨量が284mmと観測史上最大を記録した。
- ◎ 沿川の常陸大宮市では、堤防が決壊して浸水被害が発生
＜富岡水位観測所では、既往最高水位となる5.73mを記録＞
- ◎ 堅磐地区の河道掘削・樹木伐採により水位上昇がHWL以下まで抑えられたため、堤防決壊等の被災が生じることなく洪水を流下させることができたと想定される。

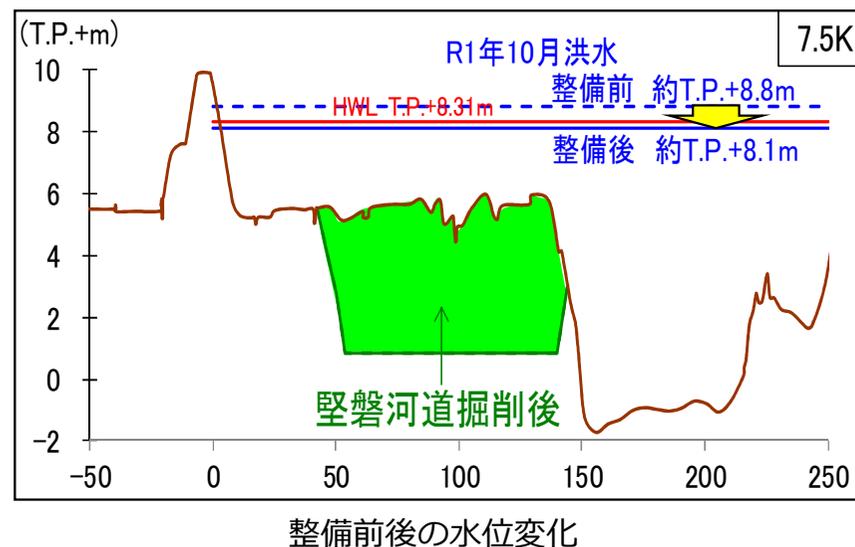
令和元年10月洪水時の堅磐河道掘削箇所状況
