多自然川づくり取組事例

タイトル : 神通川自然再生の取り組みについて		
水系 / 河川名 : 神通川水系 / 神通川	河川分類 : 大河川	
河川の流域面積 : 2720km ²	整備計画流量 : 6700m ³ /s	セグメント : 1
事業 : 環境整備	事業開始年度 平成18年度	
目標設定 : 定性的	段階 : C(モニタリング・評価時)	
課題・目的(主な) : 貴重種・特定動植物の保全、瀬・淵の保全・再生・創出		
工法(主な) : その他		
配慮事項(主な) : 委員会、協議会等の開催

背景・課題、目標設定

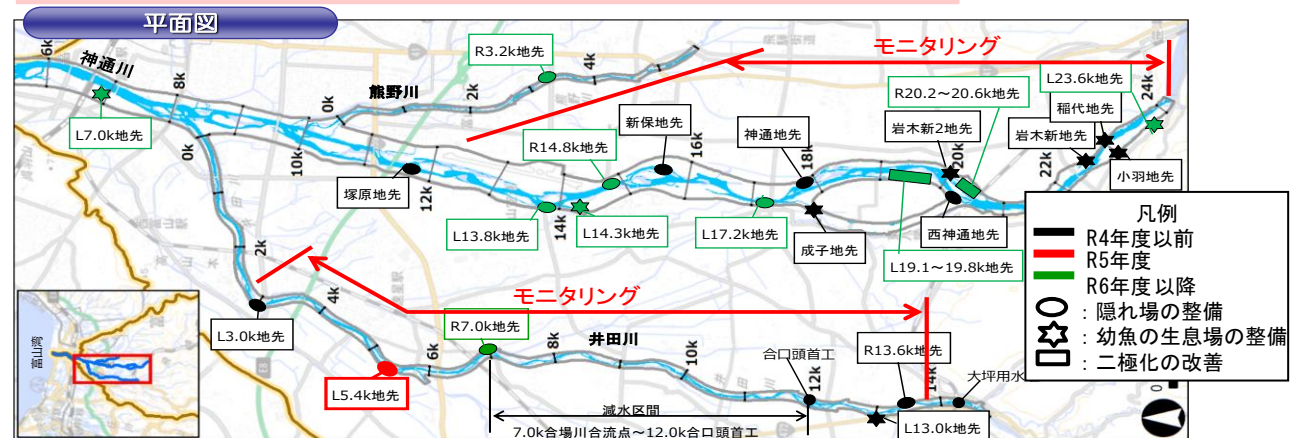
整備目標 ・越夏環境の再生 ・越冬環境の再生 ・連続性の確保 ・産卵場所の改善

整備箇所においては整備前・整備後の(5年間)のモニタリングを行い、効果を確認している。第II期事業では、第I期事業での課題や新しい技術(環境DNA調査等)を踏まえ、モニタリング方法を改善した。

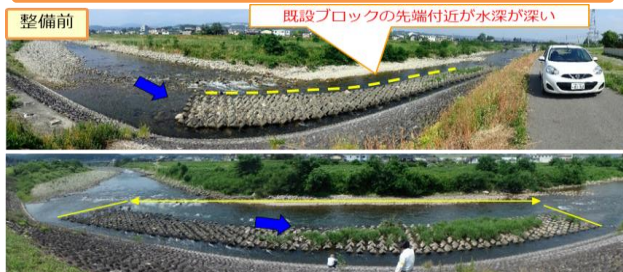
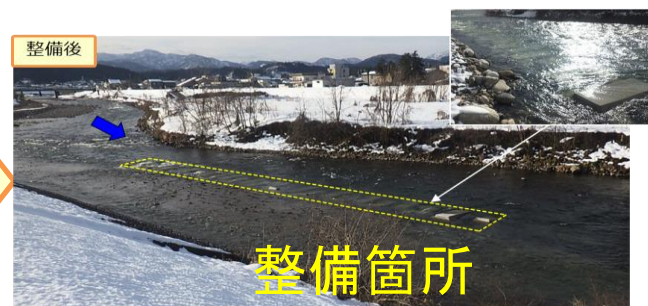
井田川右岸13.6k付近での隠れ場の整備状況

ブロックの設置等により、夏場にサクラマスなどが身を隠せる間隙を創出する。

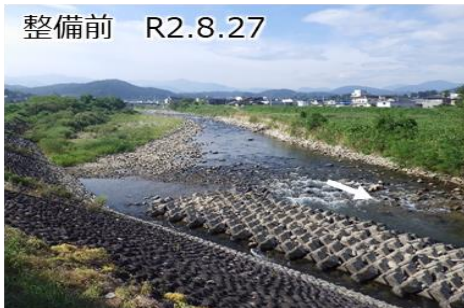
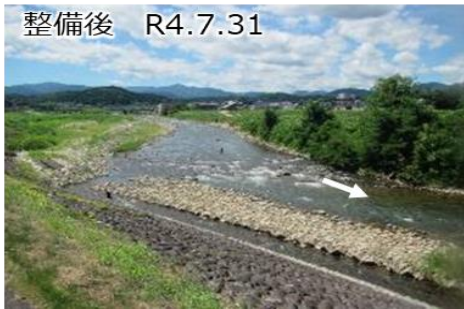
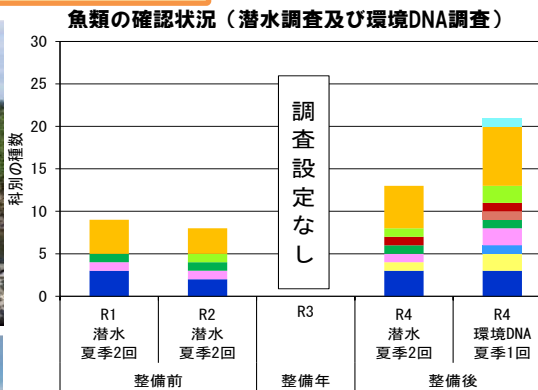
井田川右岸13.6k付近での隠れ場の整備のモニタリング結果

・整備後の調査で、整備前より種数が増加した
 ・整備後の調査では、潜水目視より環境DNA調査の方が多くの種が確認された

・環境DNA調査により整備箇所の魚類相を効率的よく把握できたと考えられる
 ・環境DNA調査では、人為由来とみられる種が検出されたため、調査結果の精査を行い、人為由来とみられる種は結果から取り除く必要がある
