小田川合流点付替え事業における 周辺環境の保全について

高梁川・小田川緊急治水対策河川事務所 工務課

01 小田川合流点付替え事業

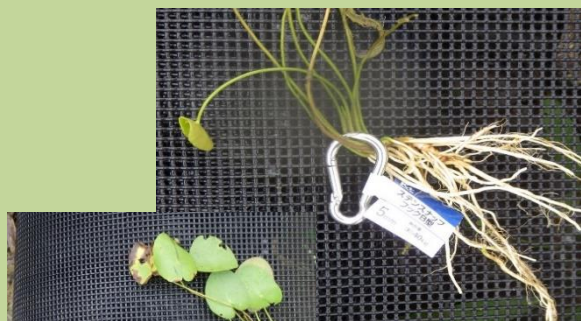
①重りを装着

カラビナ・リングを装着している様子

●柳井原貯水池下流のアサザの株を掘り出し、カラビナ等を装着した株及び生育地の泥の塊が付いた状態の株を、水深60cmの水域に沈めて根付くかどうかを次の手順で確認

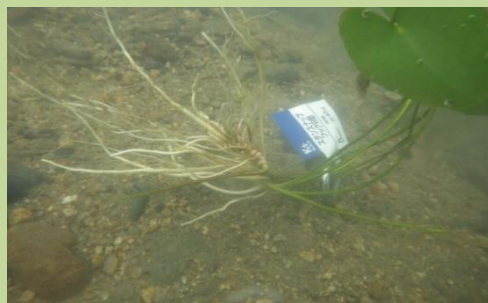
カラビナ付きアサザを水に沈めている様子

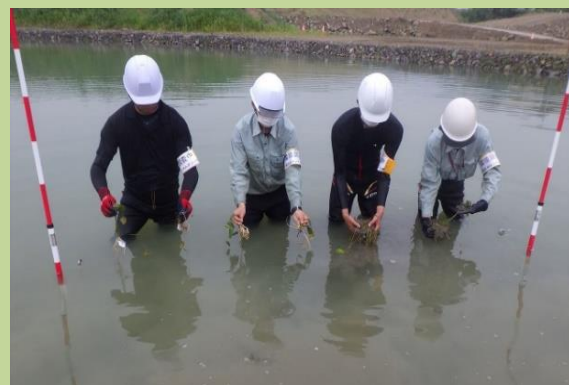
②設置

実験用アサザを沈めている様子

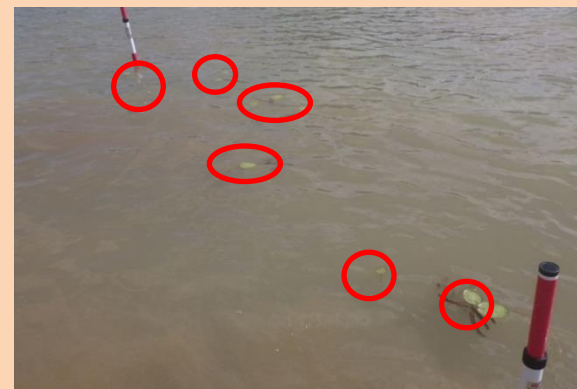
1ヶ月後…

- ・全株が水底に根を張っていた
- ・水中には多くの葉が見られた

- ★深い場所で定着できる
- ★重りは労力軽減に有効

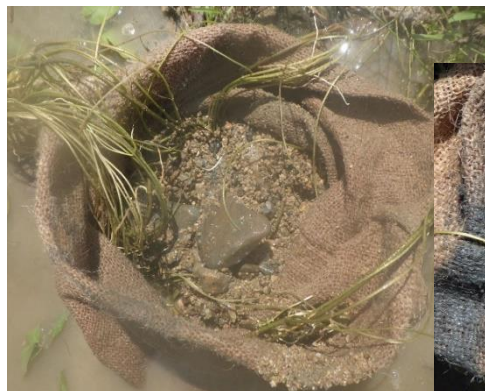
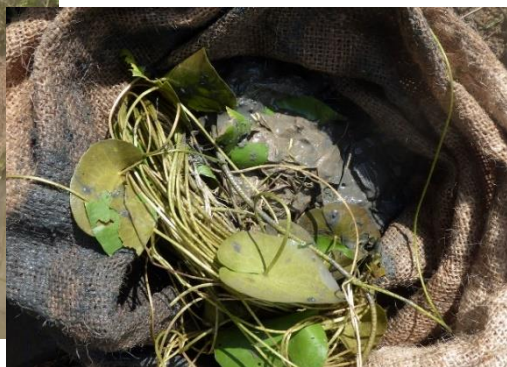
①水深40cmの水域に生息する株を10株程度、麻袋に入れる
※生息箇所が砂地と泥地で分けて2袋作成

砂地・泥地から株を採取した麻袋

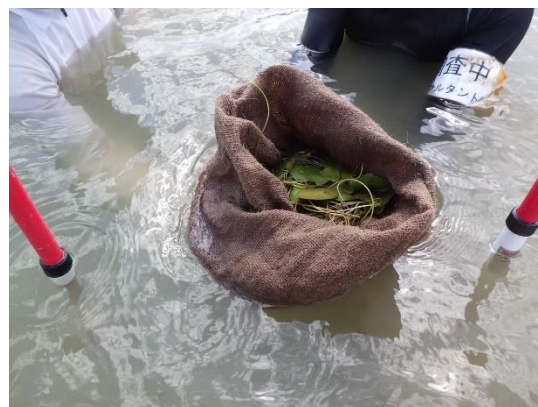
②アサザ池左岸上流部と下流部に麻袋ごと80cmの水域に沈める

沈める直前の様子

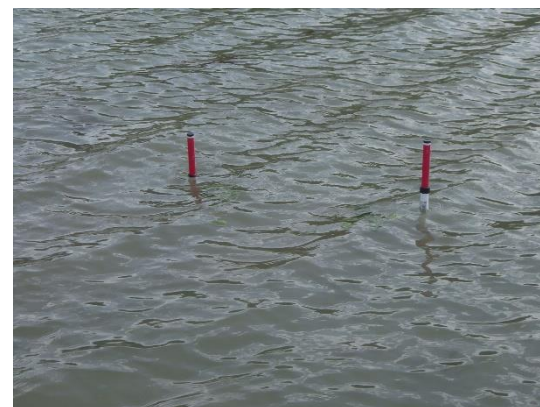
完全に水没している様子

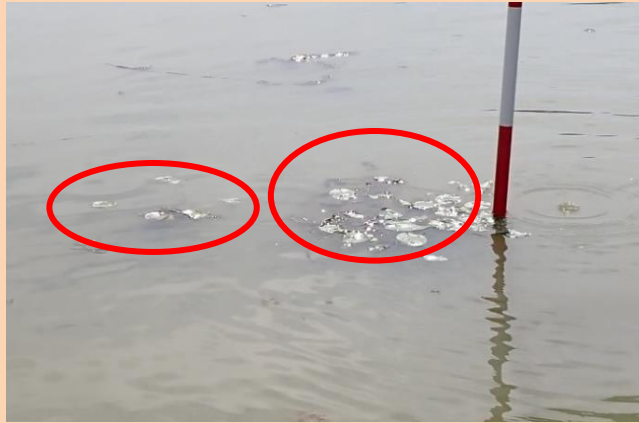
アサザ池上流側

●約1ヶ月後にアサザの生育状況を確認した。

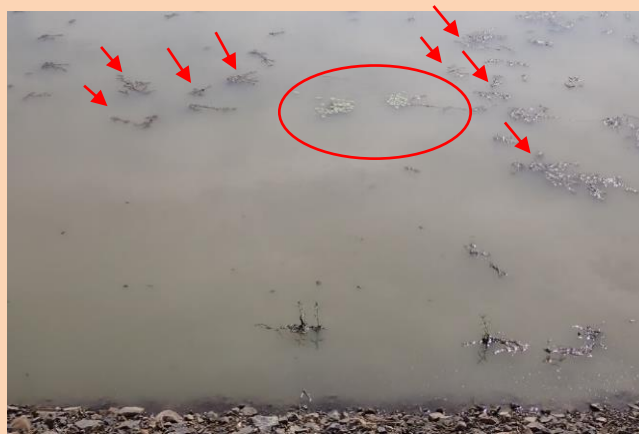
濁水の中でも健全な葉を形成

★成長期に水深が急激に変わっても、深さに合わせた新しい葉を形成する

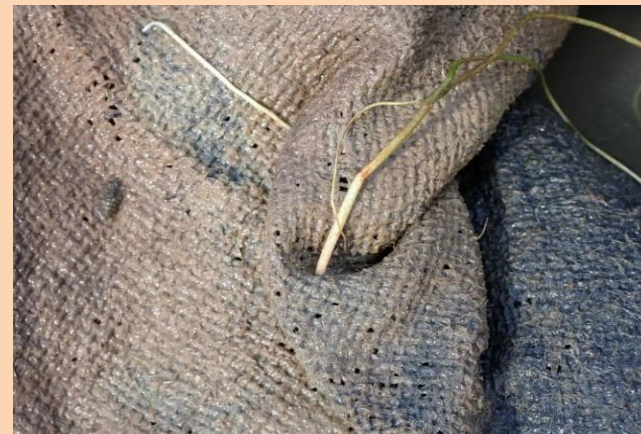
根が麻袋を貫通している様子

★根茎が安定して水底に接触していれば根付く

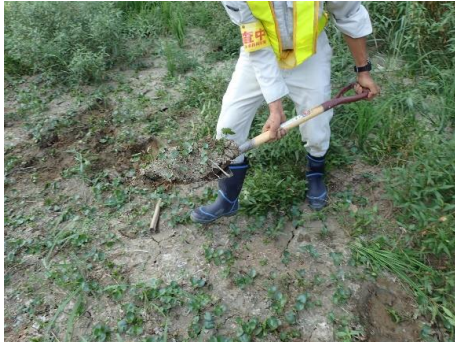
①移動によるアサザ個体へのダメージ軽減のため、土壌ごと掘り取る

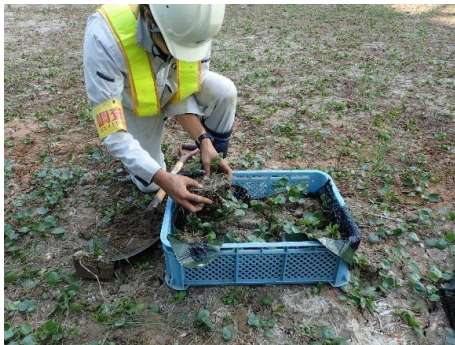
②今後の移動が可能なよう、運搬しやすいメッシュコンテナに格納

③移動先の貯水池内へ浸漬させるまで、乾燥防止に留意

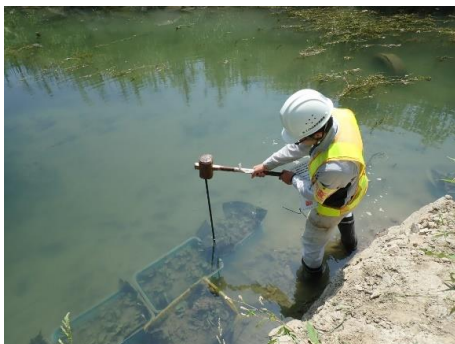
④波浪の影響により生育基盤土壌の流防を防ぐため
土壌を寒冷紗で包み込んで保護

⑤水流や波浪によるメッシュコンテナの移動防止の為、杭で固定
コンテナ間は結束バンドで固定

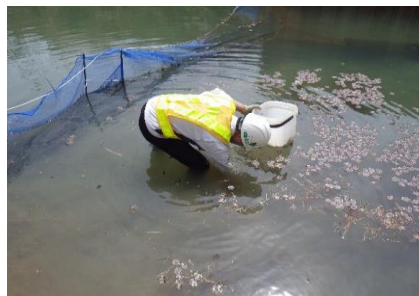
①自生残存個体の採取
・個体を傷つけないよう慎重に採取

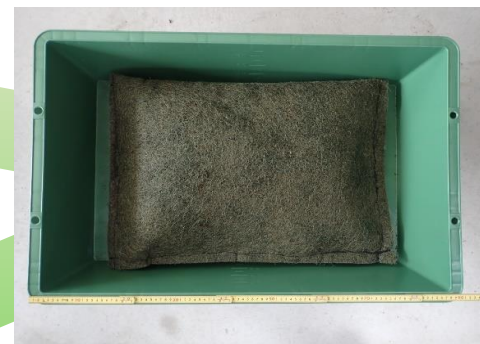
②栽培基盤の準備
・ヤシ繊維マットを袋状に加工し浮き防止のための鉄筋を挿入し、培養土を重鎮

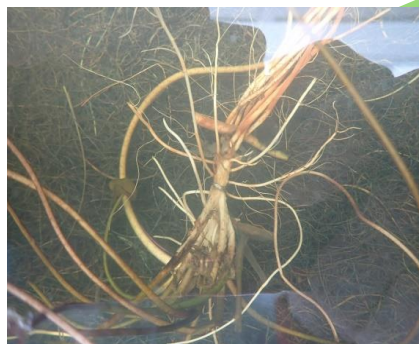
③ヤシ繊維マットに固定
・又釘を用いて固定

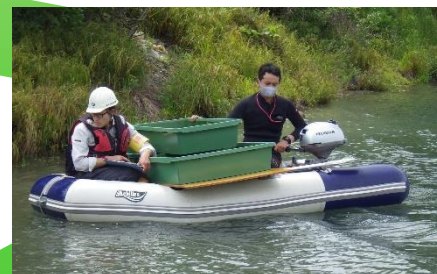
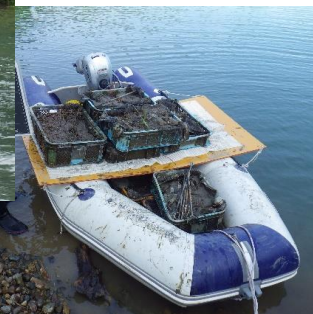
④ボートで運搬
・乾燥に留意して運搬を行う

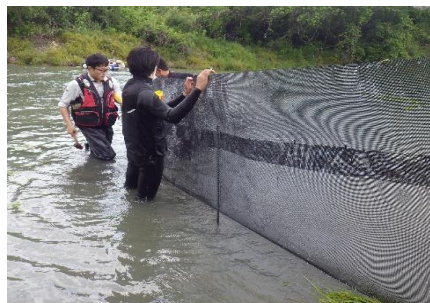
★外来魚が産卵場として利用することを防ぐため侵入防止柵を設置

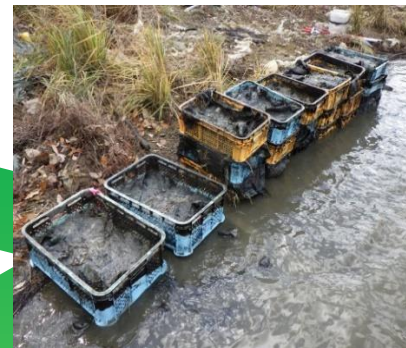
②仮移動のためメッシュコンテナへ積みこみ
