石三鳥!

丸森のピンチをチャンスに変えた川づくり

背景 東日本台風による丸森町の被害

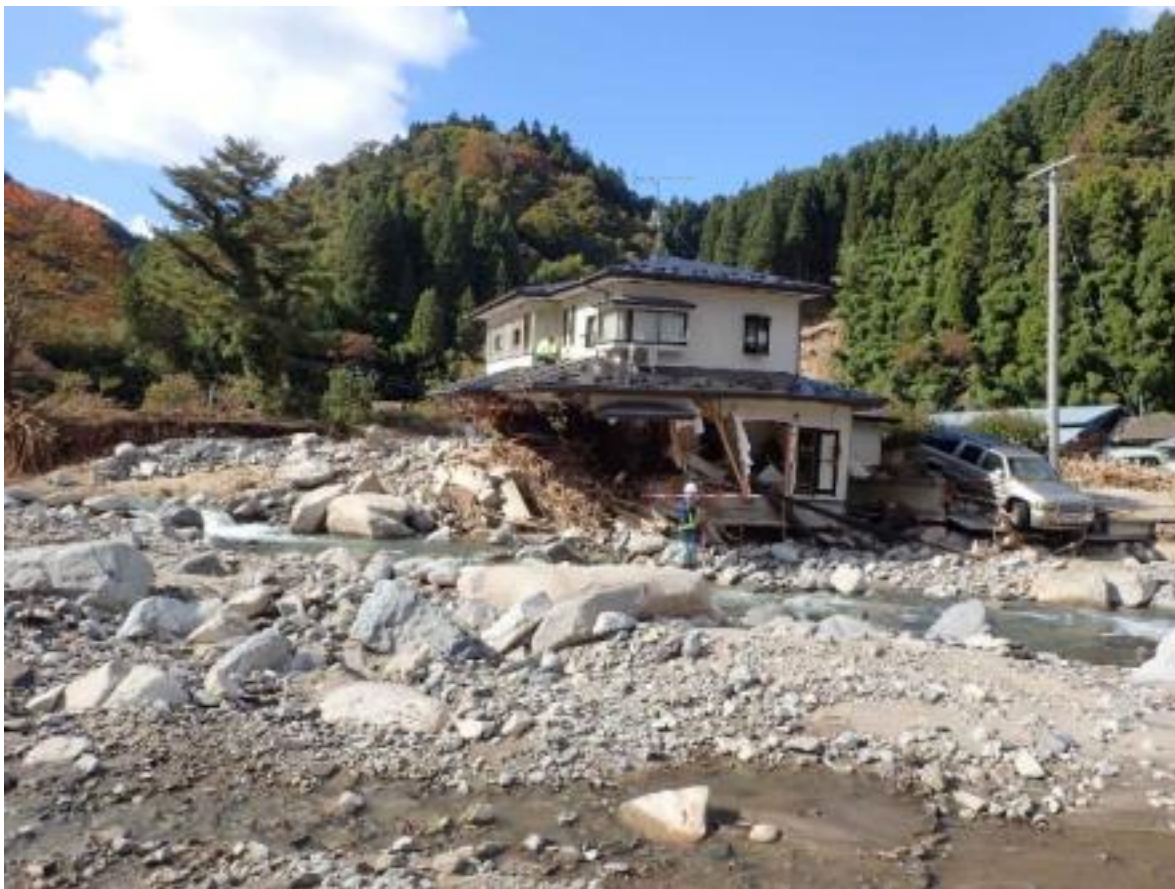
土石流により半壊した家屋(五福谷川)

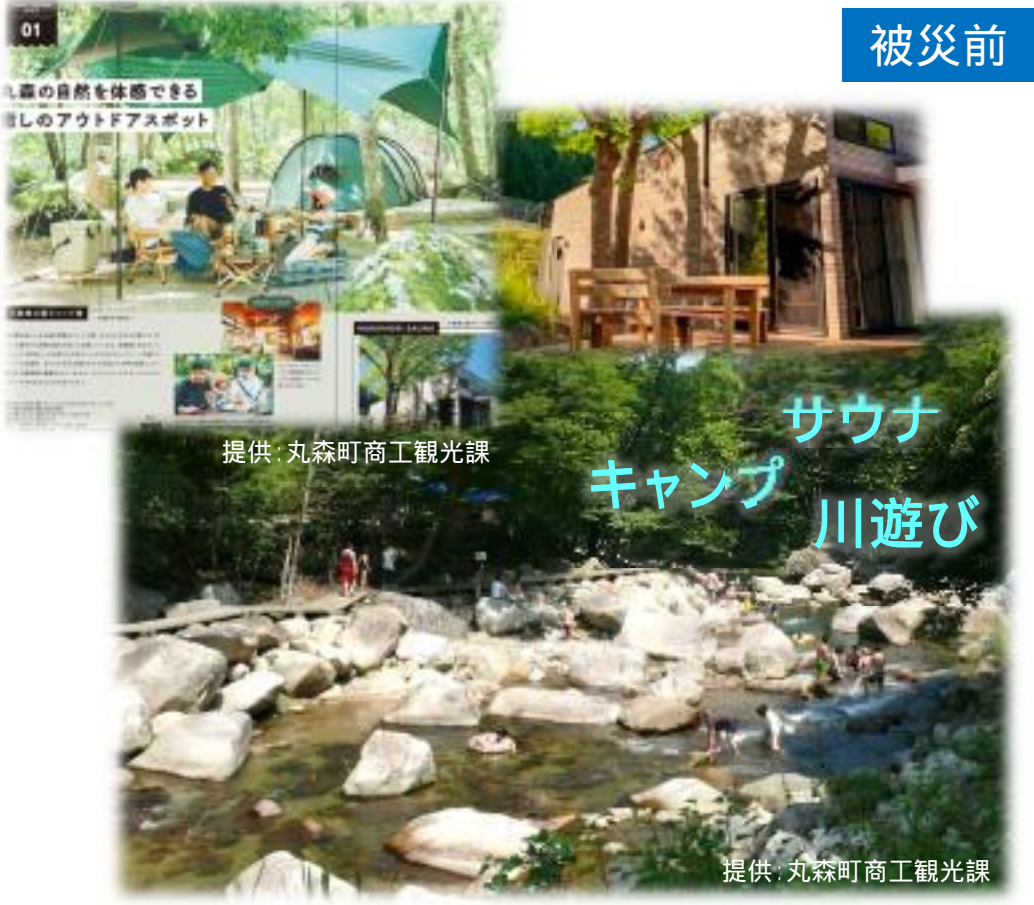
被災前

県立自然公園である不動尊公園内は、

景観に配慮した「多自然護岸工(巨石張)」による復旧が求められた。

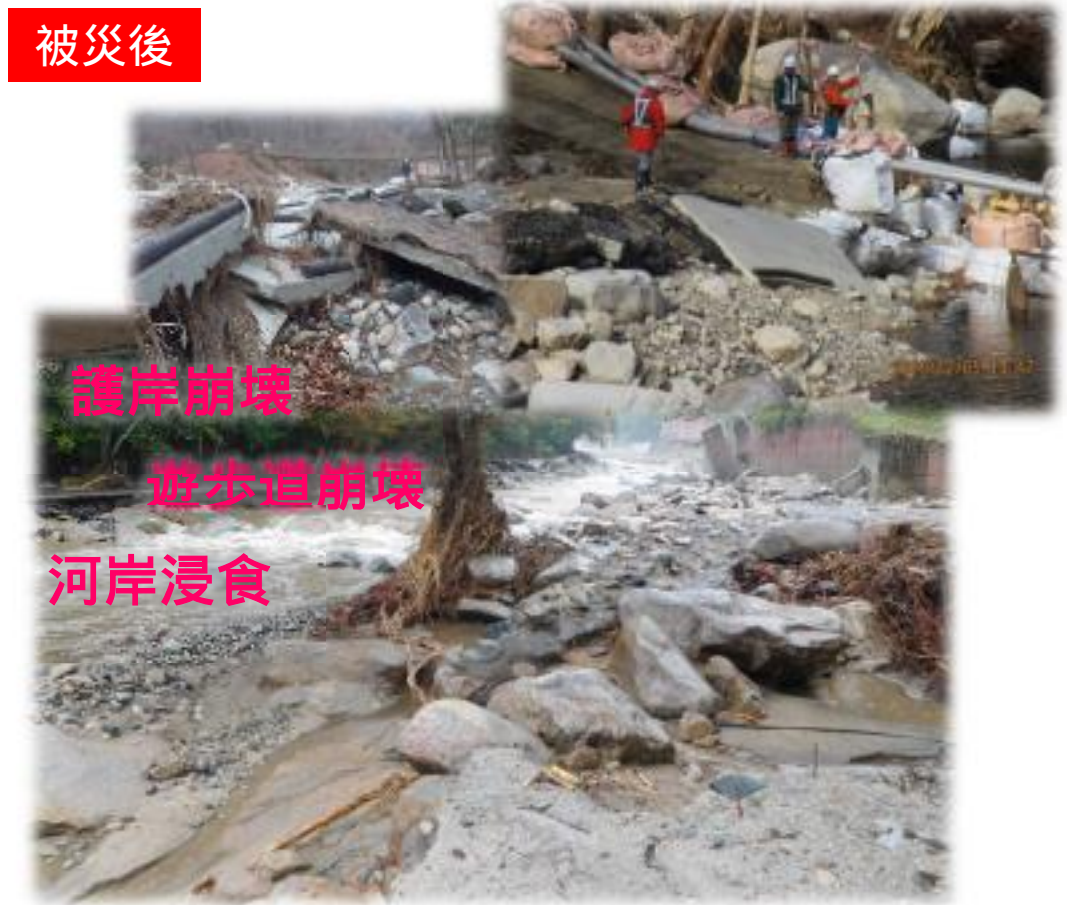
被災後

内川・新川・五福谷川の堤防が**18箇所**決壊

土石流・土砂洪水氾濫・内水氾濫が**同時発生**

土石流により大量の**巨石**が流出

家屋の破壊、河道の埋塞で**被害を増幅**

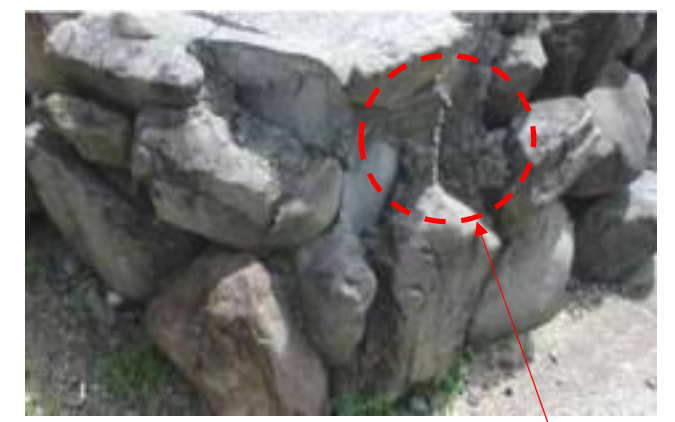
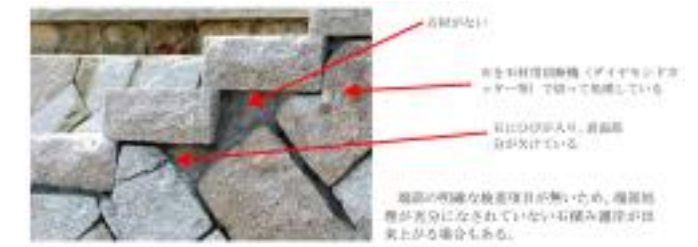
熟練していない技術者による失敗例

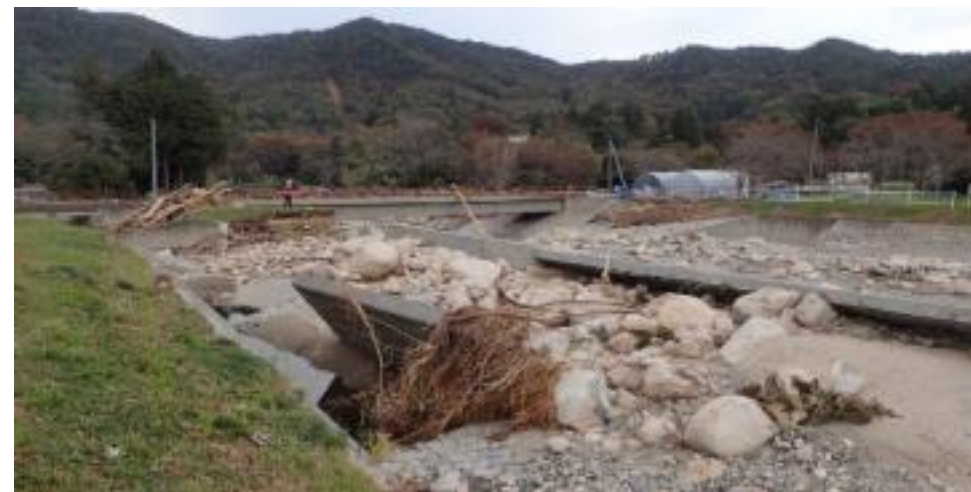
土石流により大量の巨石が流出

巨石により埋塞した取水施設(内川)

巨石の処分・護岸の材料コストをまとめて削減

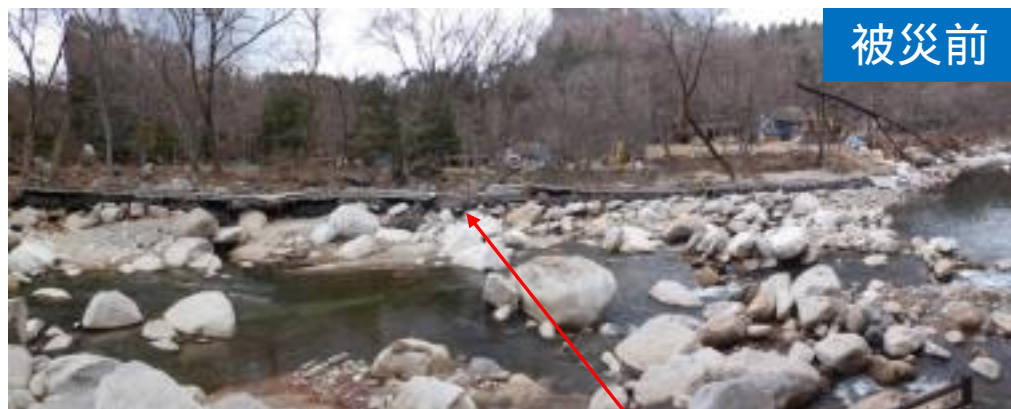
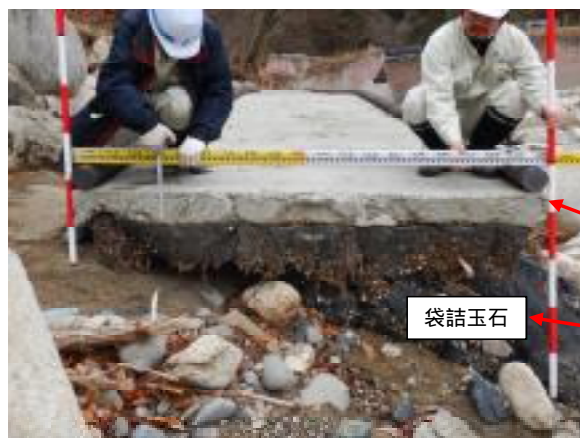
不陸が多く不安定
階段はなく、転石を伝って川へアクセス
子供やお年寄りには危険

余裕幅はない

袋詰玉石に舗装を乗せた構造

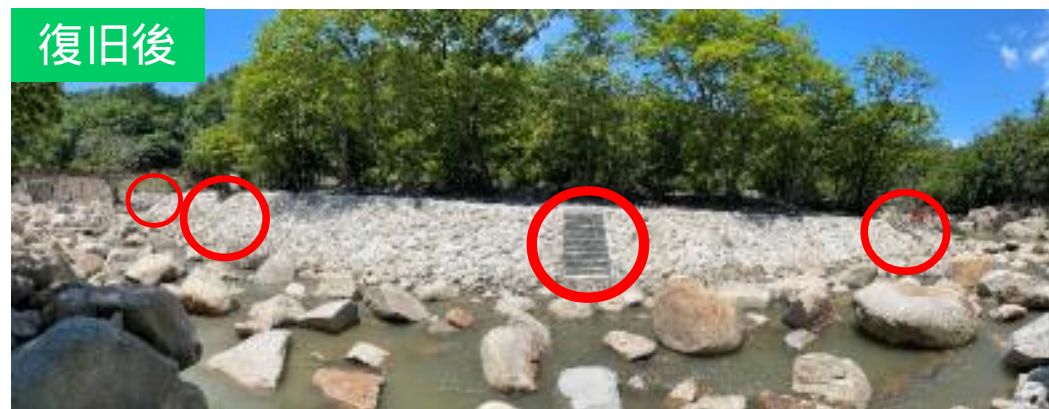
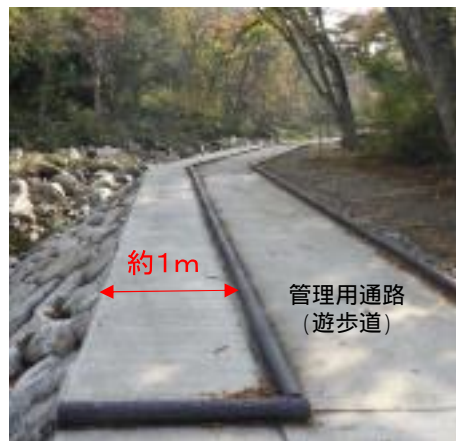
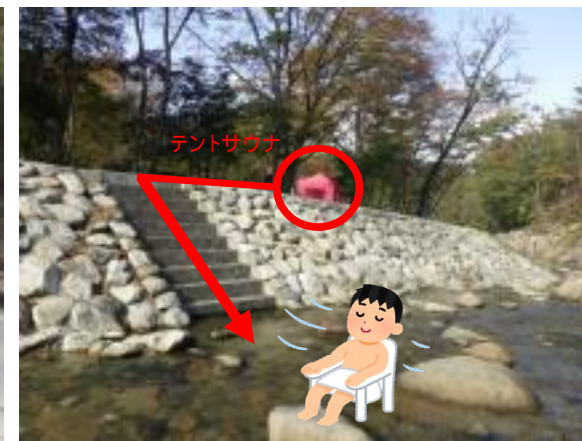
遊歩道に**余裕幅**(約1m)を設けて安全性確保
約100mの区間に川へおりの階段を**4箇所**設置

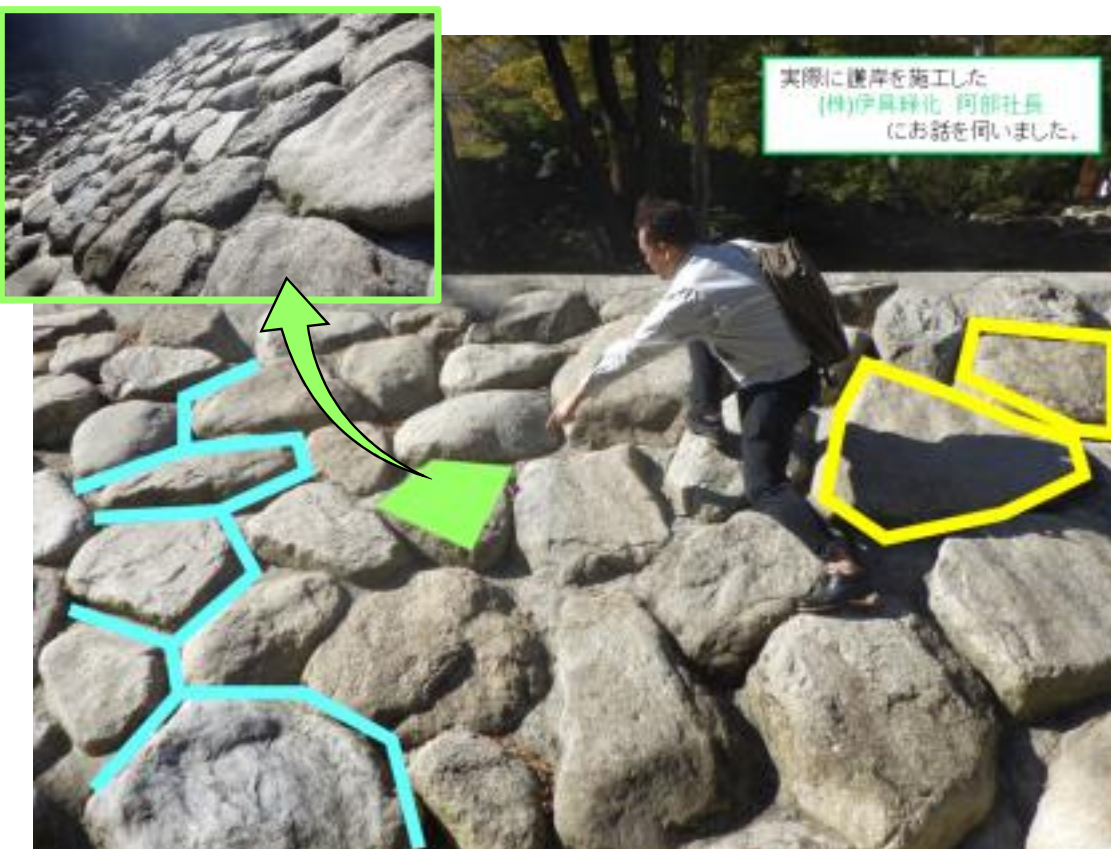
石の形・大きさが単調にならないように選定
石の表情豊かな護岸に

「通り目地」「四つ目地」は御法度！
見る人に安心感を与える護岸に
