新郷瀬川における多自然川づくりの変遷

発表者：愛知県建設局

一宮建設事務所河川整備課 戸田

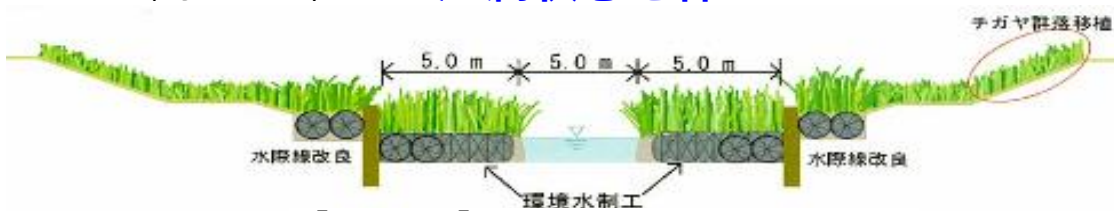
【低水護岸】
蛇籠の高さを平常時の水位程度まで下げ、
植生ロールを設置

- 直線的で単調
⇒ **流れを変化させる・蛇行させる!**
⇔ 河床勾配が緩やか、土砂移動がほとんどない
- 水際植生が生えず
⇒ 高さを下げて **湿潤状態を保つ**

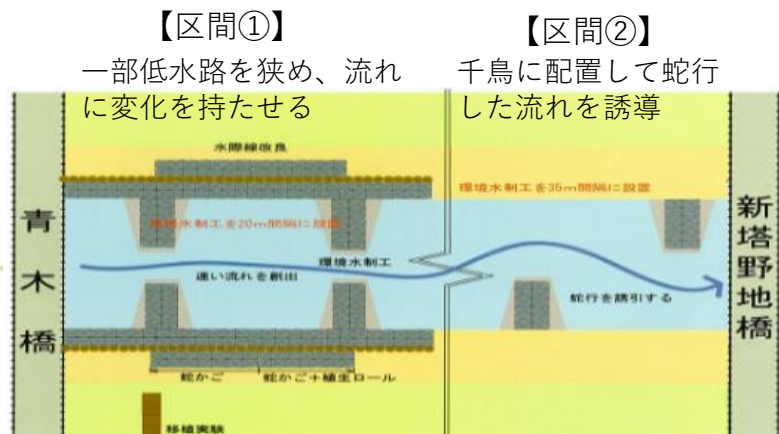
水際線が変化、過度な植生繁茂なし

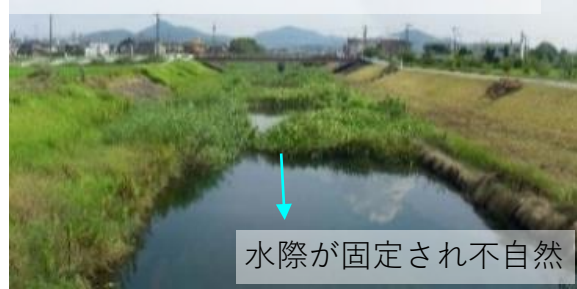
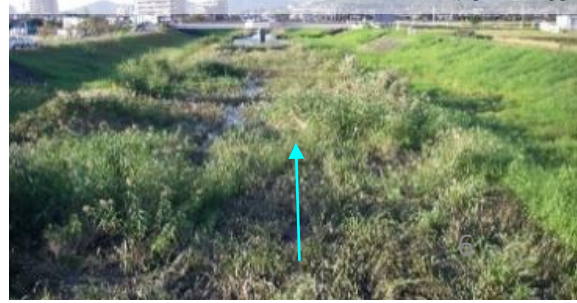
【区間②】

ヨシやマコモ等が過度に生育⇒流れが停滞

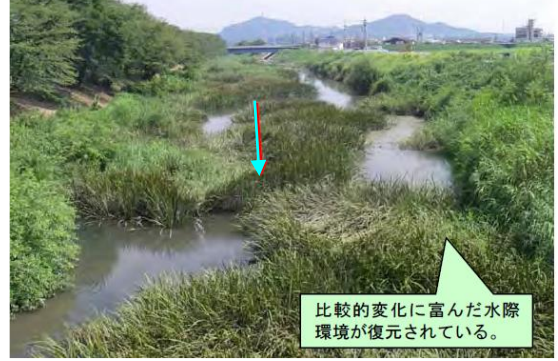
整備後11年（2008年8月）

- ・ 入り組みのある水際が形成され植生が繁茂
- ・ やや深い滞筋を形成
- ⇒ 植生は河床一面に生育していない。

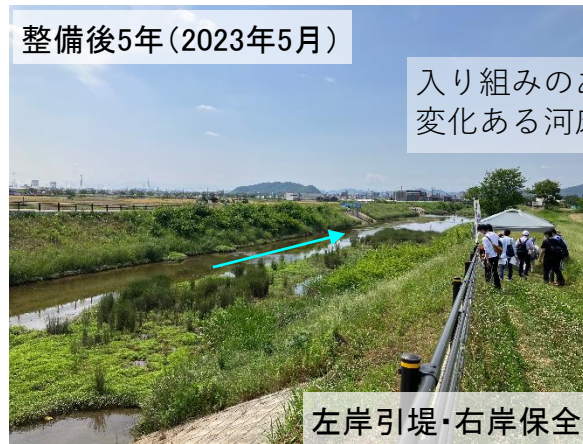
整備後5年(2023年5月)

滞筋などを設けず、平坦な河床で整備

支川からの土砂流入や出水⁹
⇒河床の変化

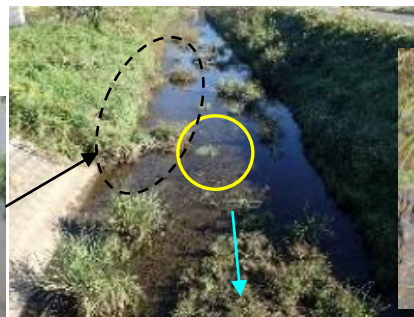
ナガエミクリの移植

- ・移植したナガエミクリの一部は定着
- ・水制 (バープ工) を設置してナガエミクリが生育できる砂礫河床の早瀬など、物理環境を保全・創出
