多自然川づくり取組事例

| タイトル：重要種の保全を目的とした水際植生の回復 | | |
| 水系/河川名：川内川水系井立田川 | 河川分類：中小河川 | |

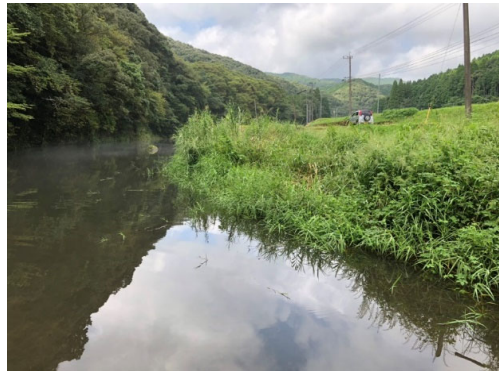
理想の生息環境(施工箇所より直下流)

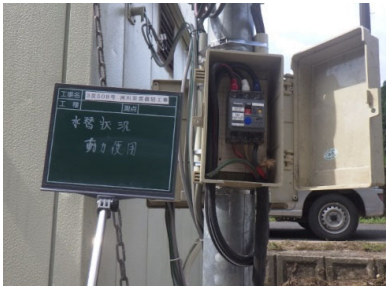
(1) 工事に必要となる電力については、生息環境へ配慮し、発電機を使用せず、直接電柱から引き込みを行った。

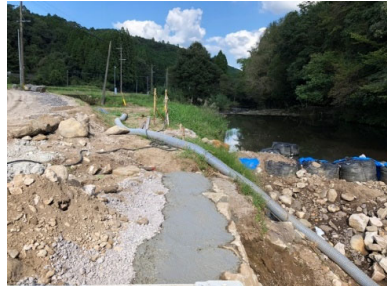
(2) 流れが緩やかで水質良好な河川に生息するため、水替時に発生する濁水については、排水ポンプのホースを延長し、生息区域の下流側へ放出した。

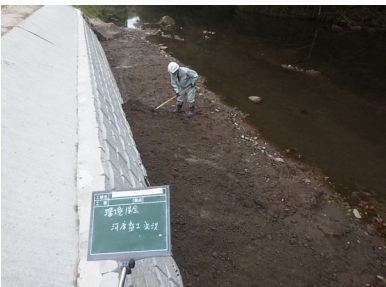
(3) 護岸側面に寄土を行い、植生の早期形成を図った。

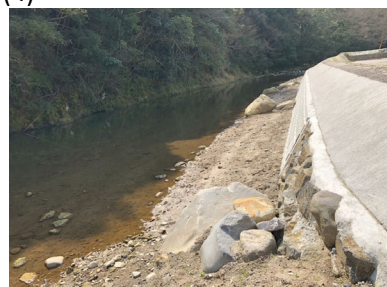
(4) 現地発生材の玉石で置石を行い、護岸側面の寄土が流出しないよう対策した。

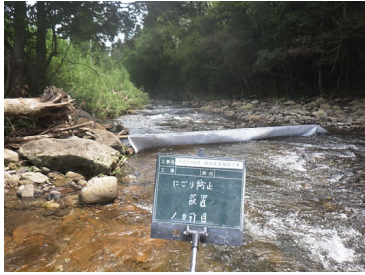
(5) 河川工事に伴うにごりを最小限に防止するため施工箇所の下流にサンドマットを2重に設置した。

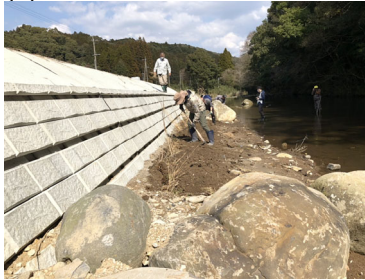
(6)-1 対策箇所

寄土・置石の対策箇所と未対策箇所にて経過観察中
※移植はどちらも実施

目標である植生の早期回復について、未対策箇所については荒涼とし、対策箇所は明らかに植生が繁茂していることが確認できる。寄土、置石の効果が現れていることが確認出来た。

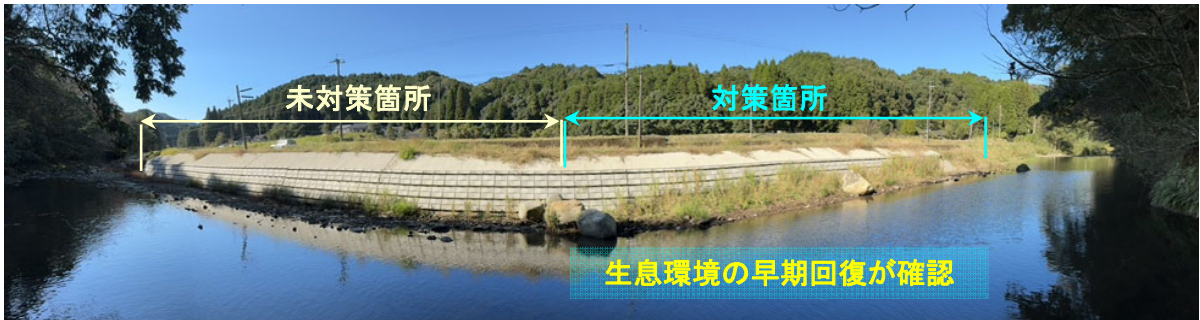
着工前

完成

完成後9ヶ月経過

経過観察中
