重要種(グンバイトンボ)の保全 を目的とした水際植生の回復

鹿児島県 始良・伊佐地域振興局
建設部 土木建築課 伊佐市駐在

被災箇所について(一級河川 井立田川)

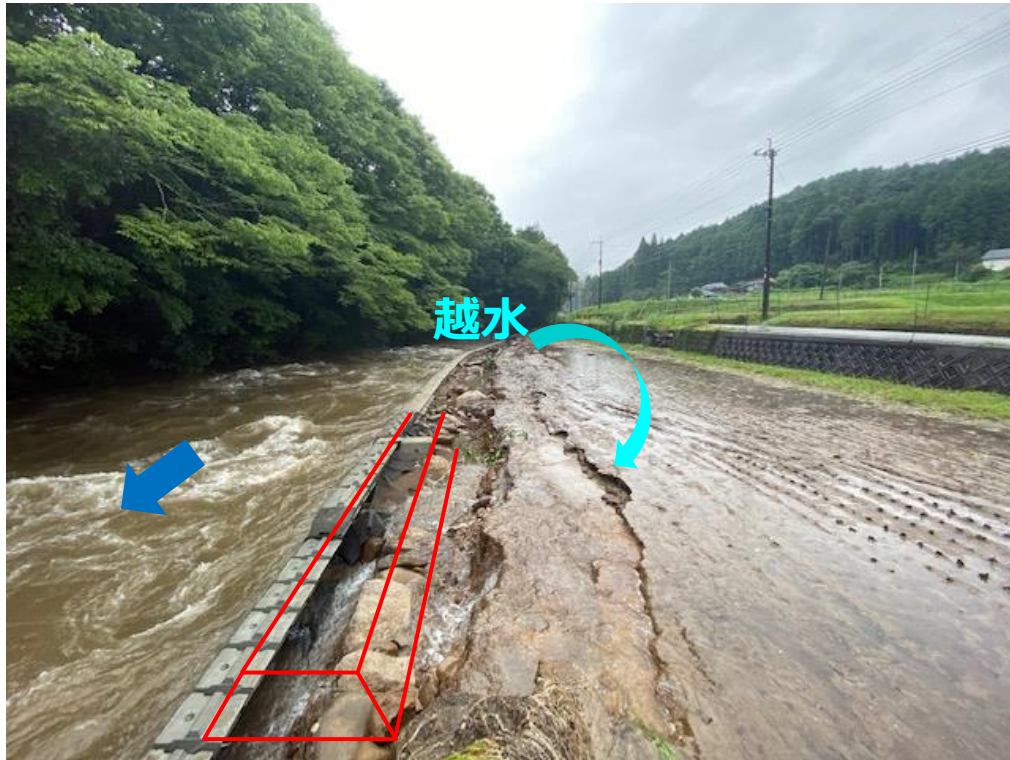
増水により上流から越水し, その流水による背後からの侵食をうけた

- ①護岸天端部張りブロック流失 (L=5.6m)
- ②土羽護岸の侵食 (L=6.6m)

①堤防復旧を行い, 川表へ張りコンクリート

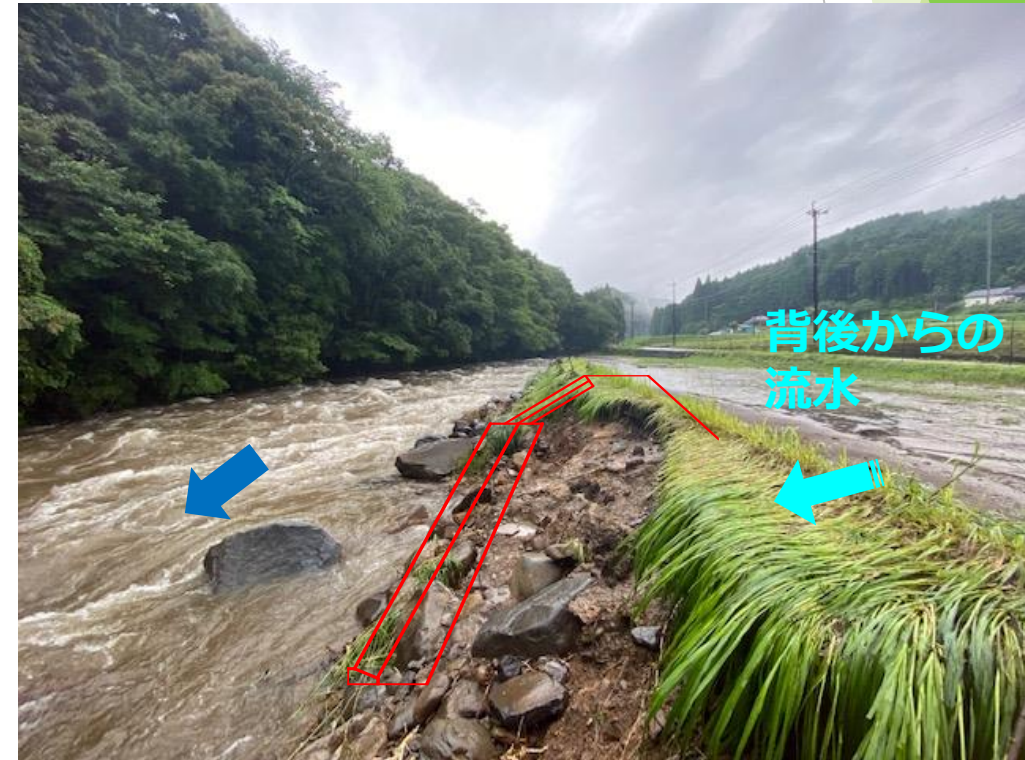
②コンクリートブロック積での復旧

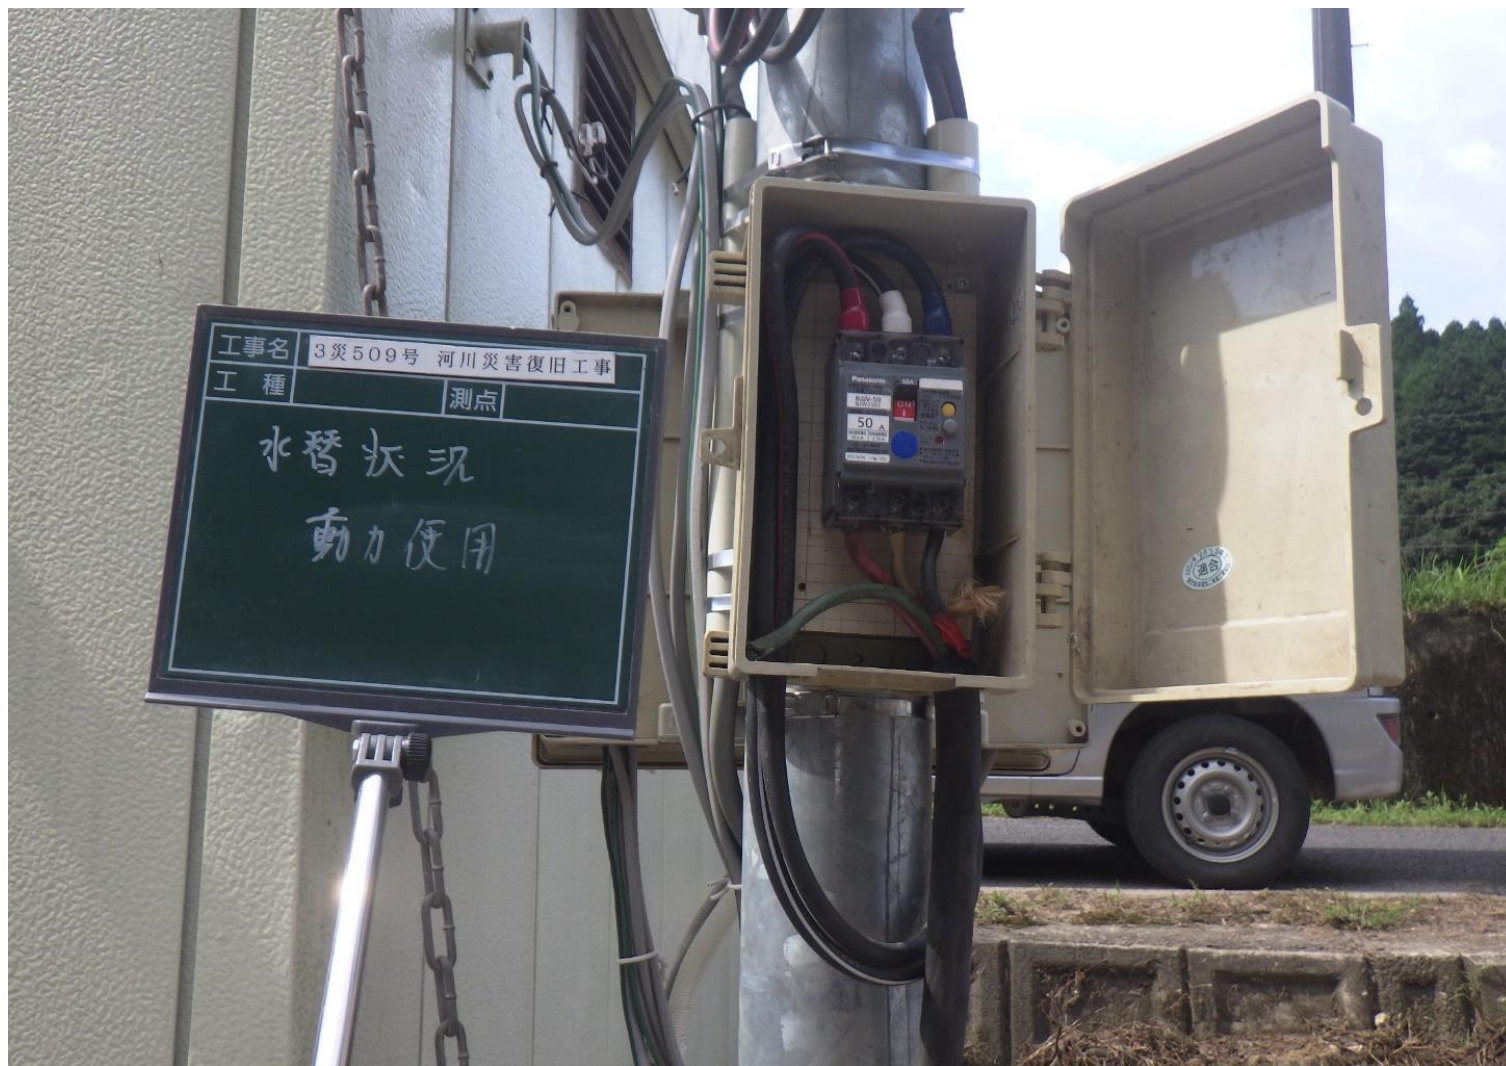
工事に必要となる電力については、生息環境へ配慮し、発電機を使用せず、直接電柱から引き込みを行った。

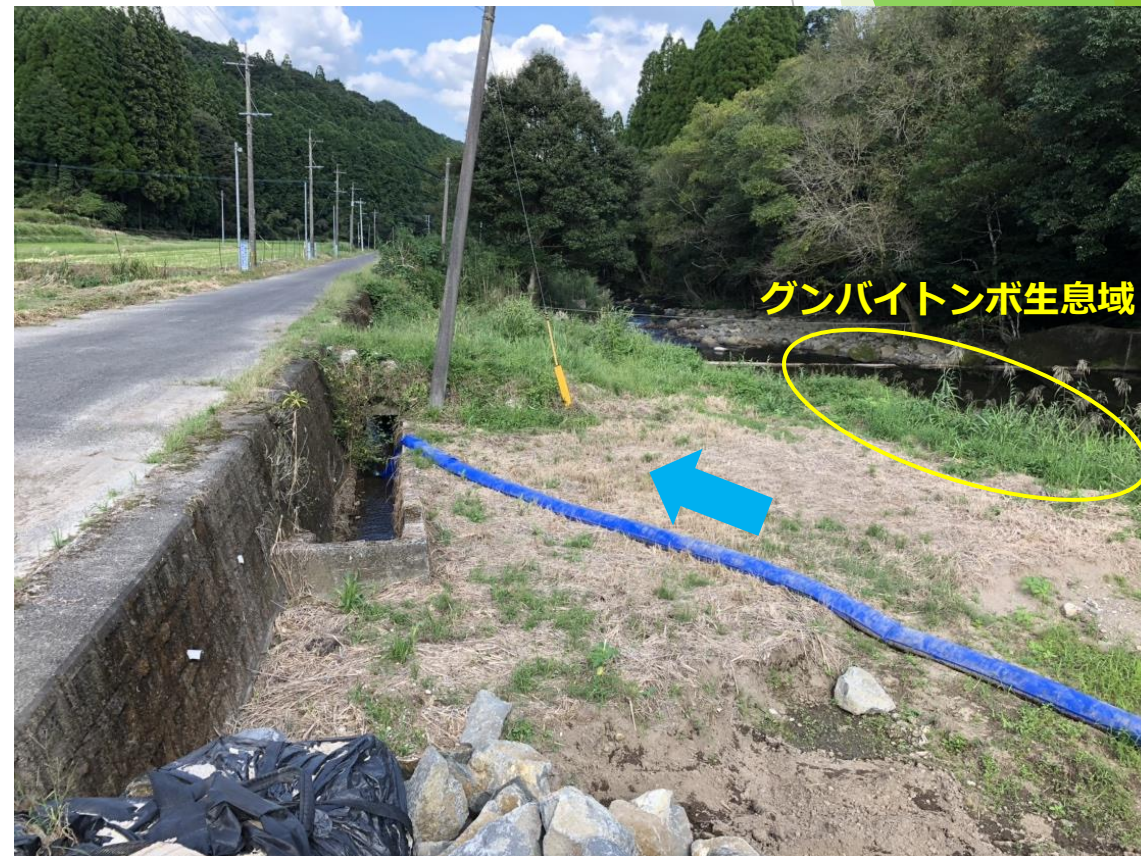
流れが緩やかで水質良好な河川に生息するため、水替時に発生する排水については、排水ポンプのホースを延長し、生息区域の下流側へ放出した。

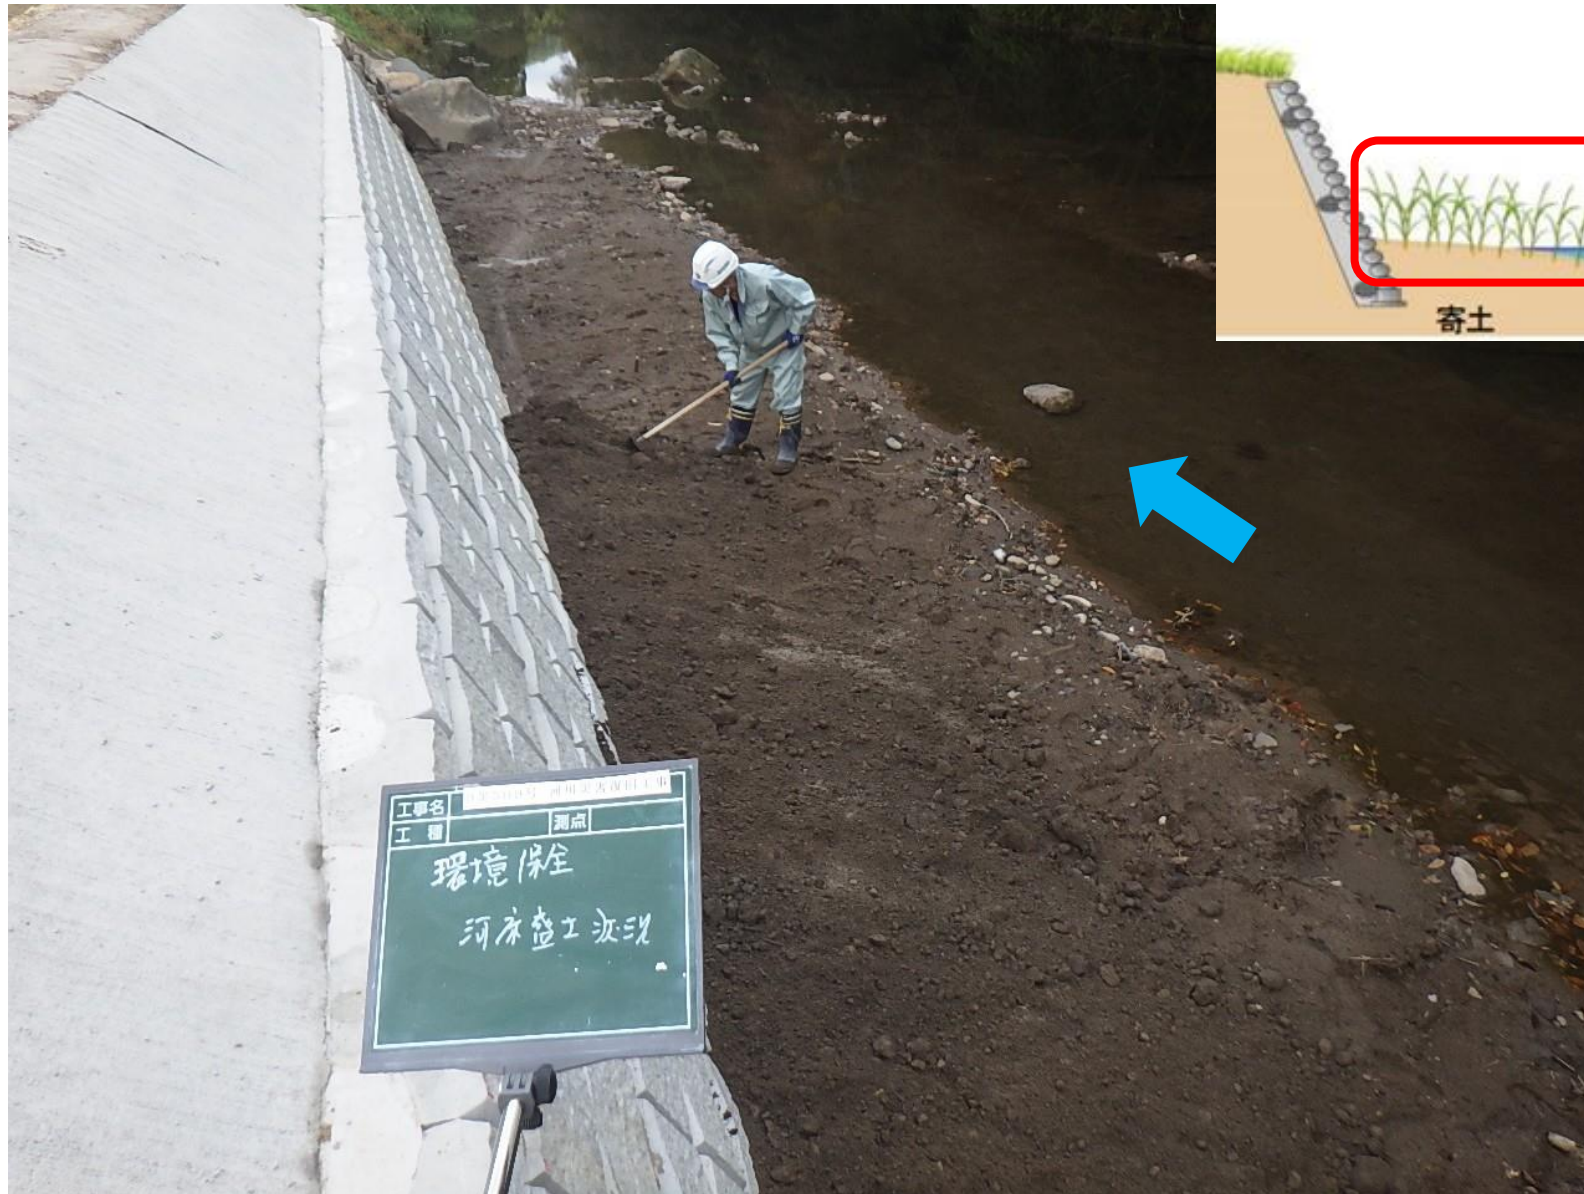
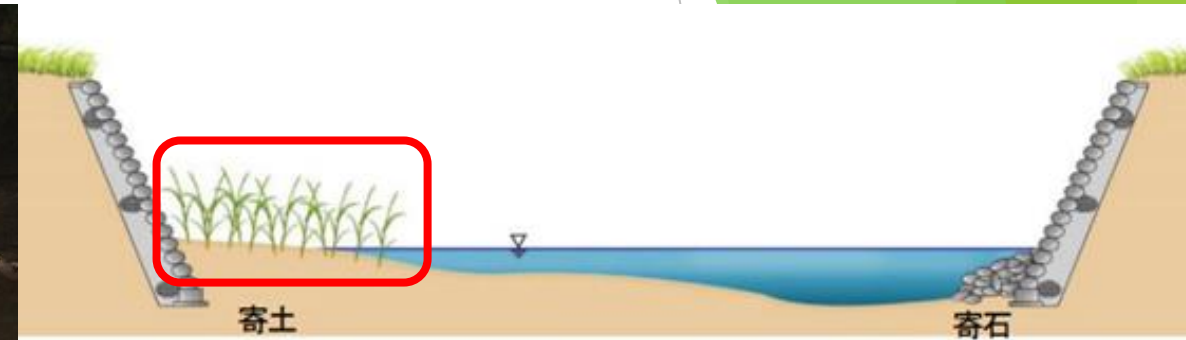
護岸側面に寄土を行い，水際植生の早期形成を図った。

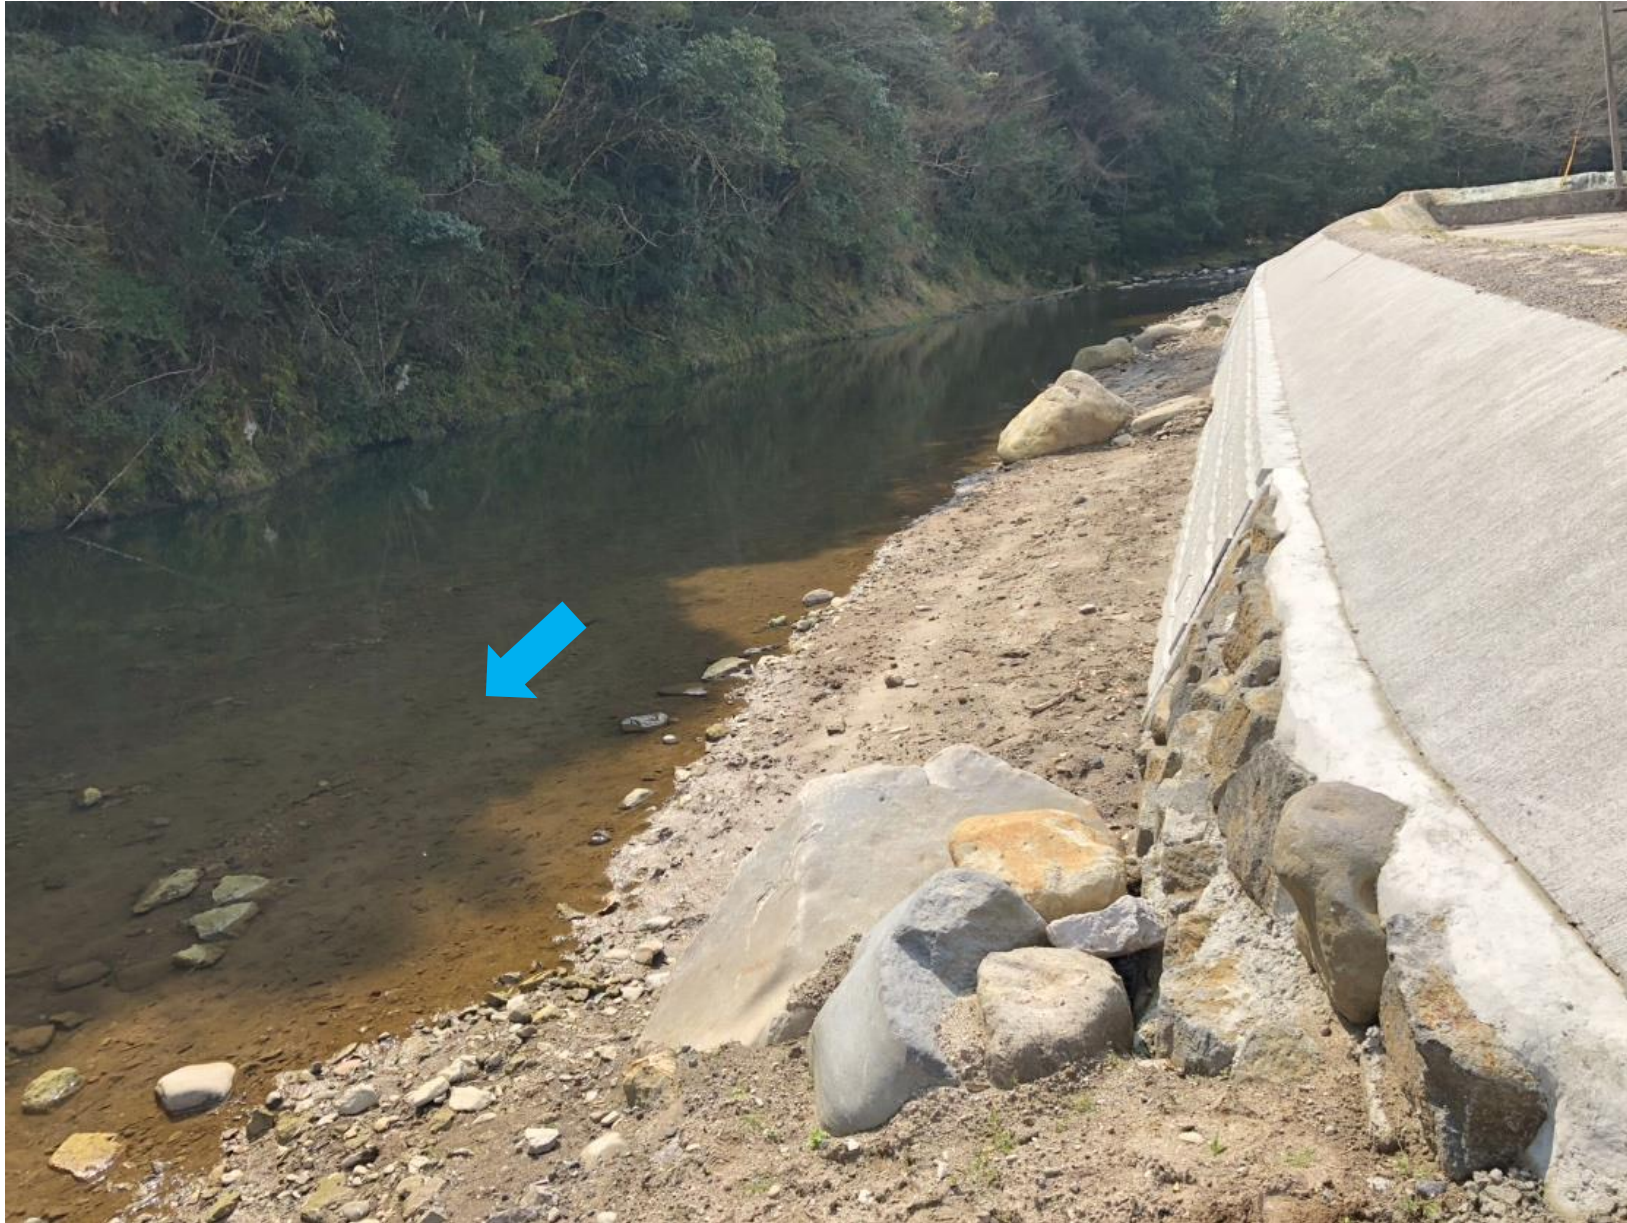
現地発生材（玉石）で置石

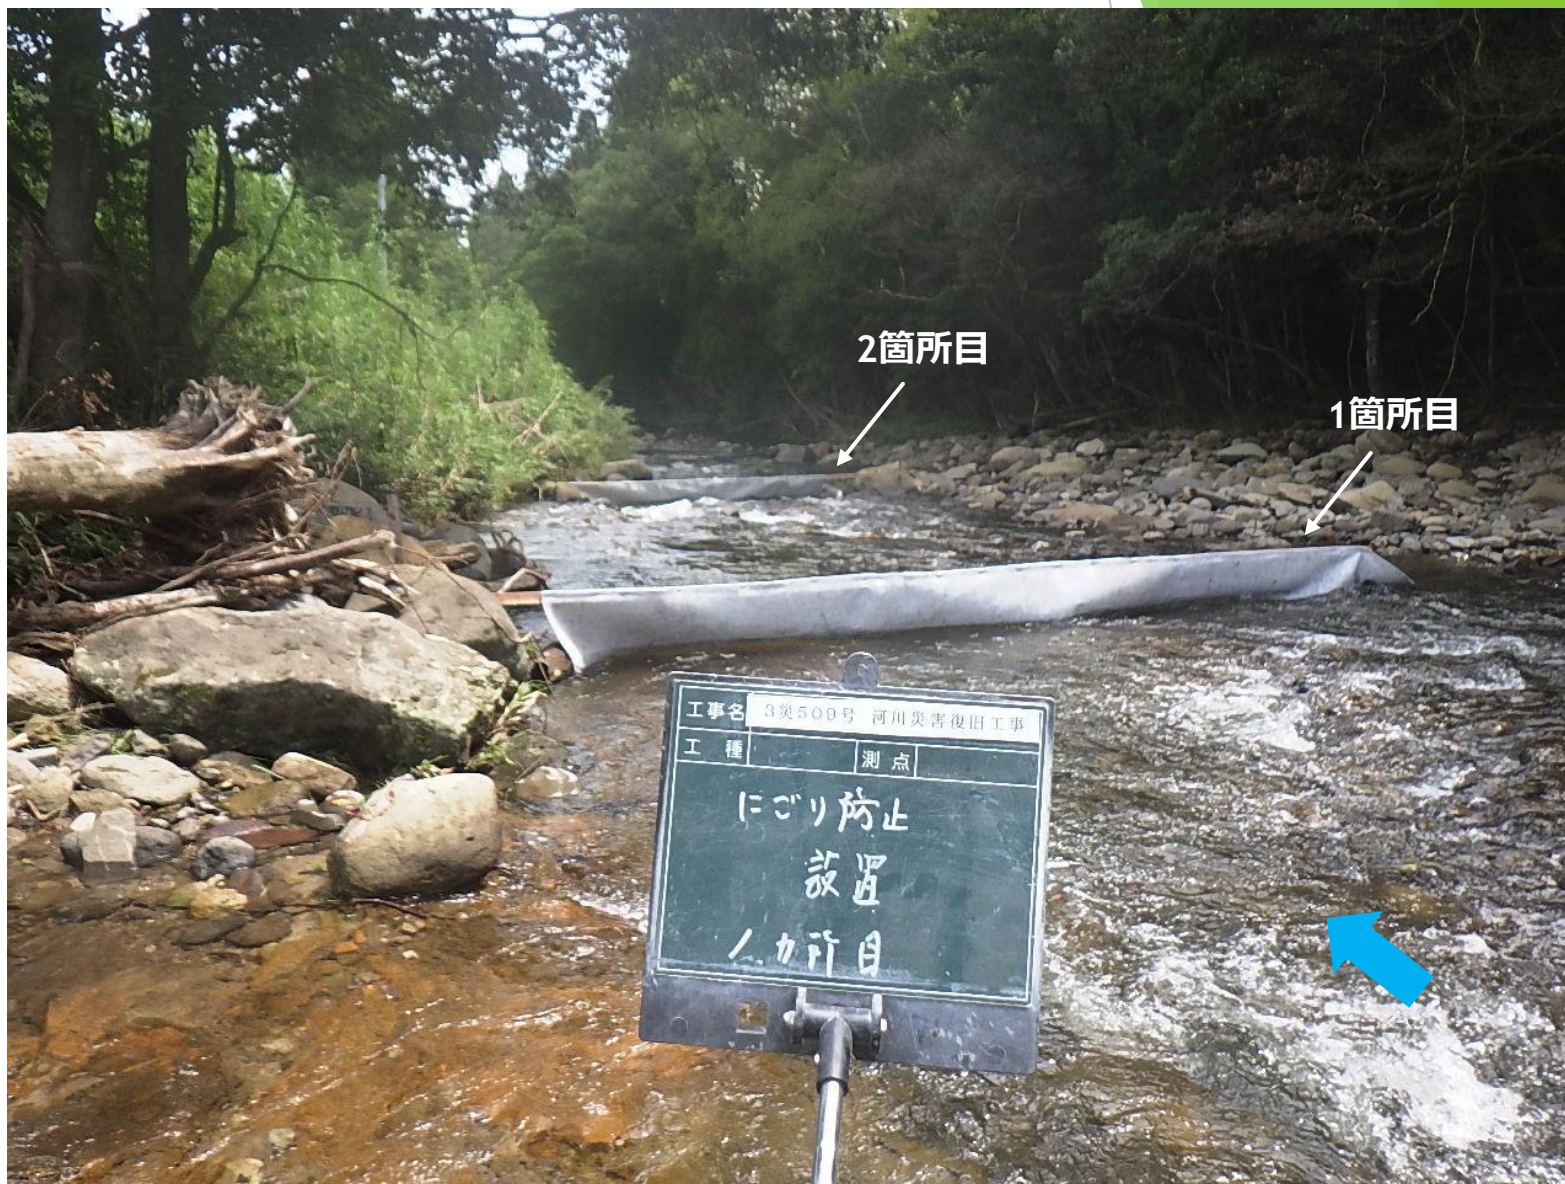
にごり防止対策（サンドマットを二重配置）

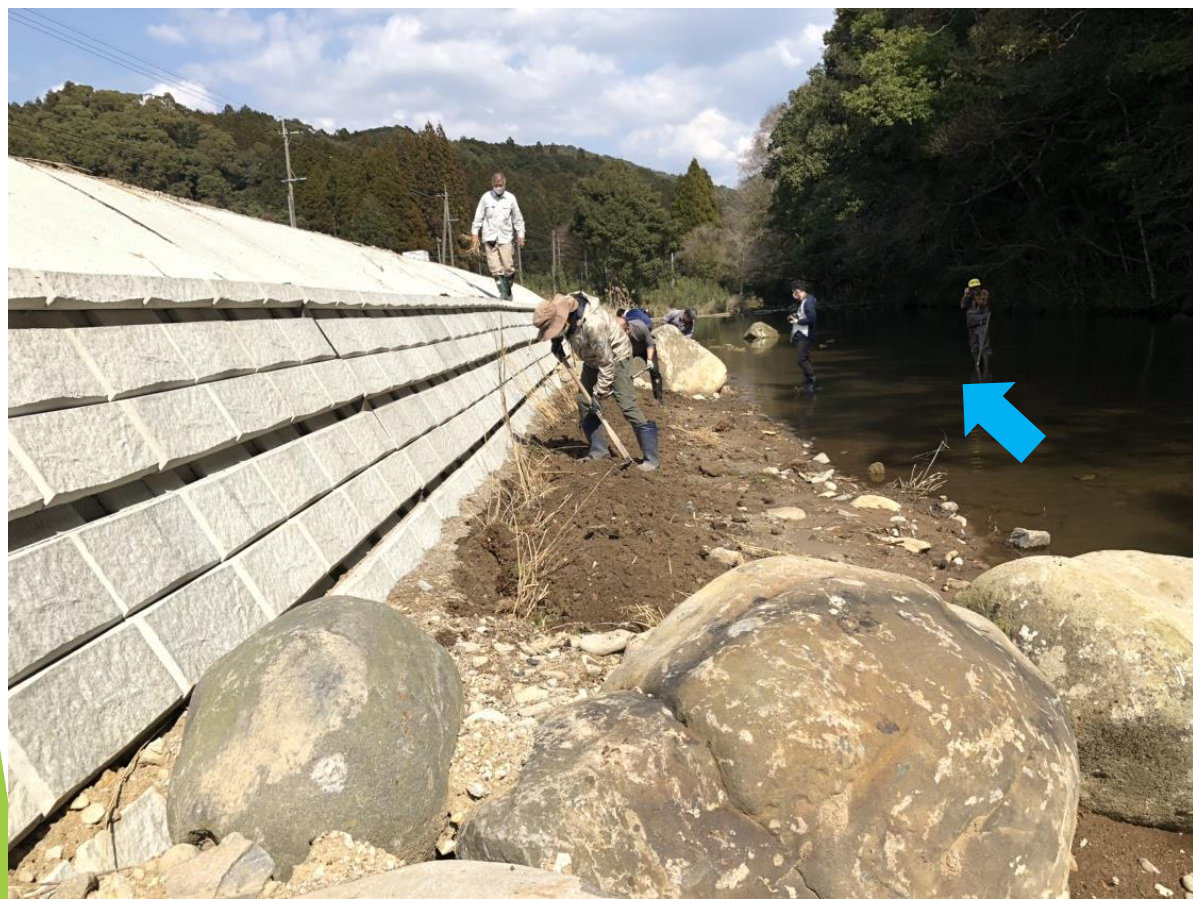
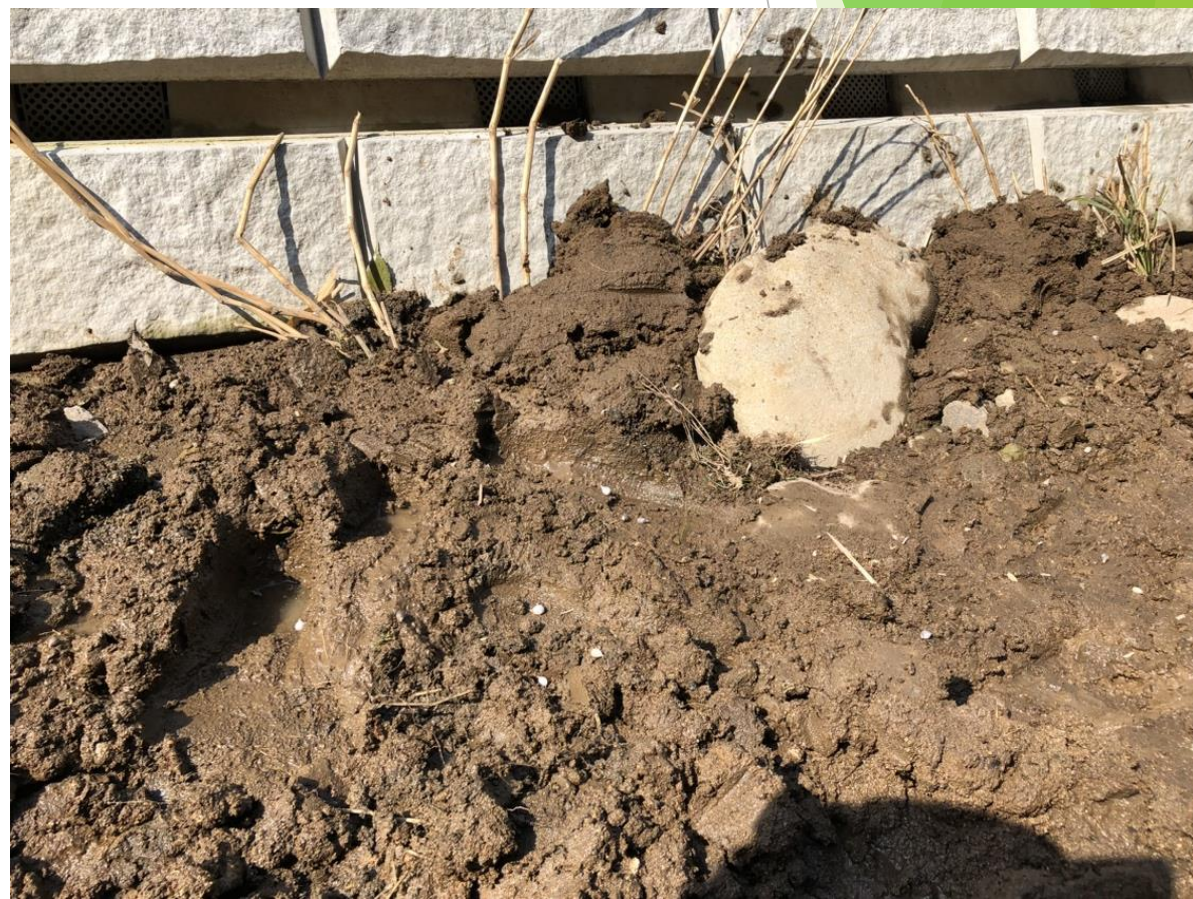
令和5年3月5日

鹿児島昆虫同好会の会員及び愛好家の方々と共に、
近隣の水際部と同様の植生に回復させるため、現地
周辺で採取した植物を水際部へ移植した。

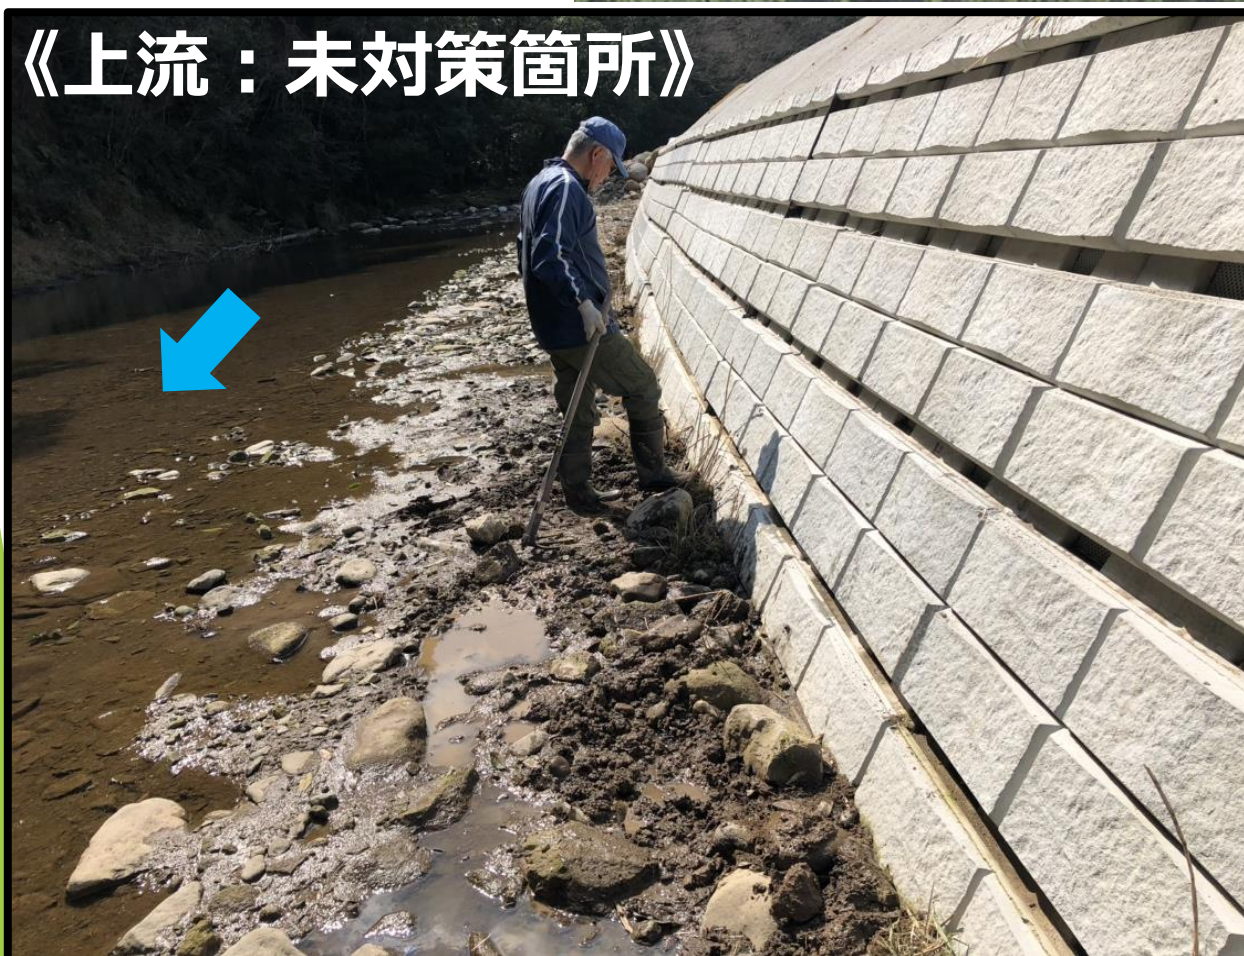
《上流：未対策箇所》

目標である植生の早期回復について、上流側の未対策箇所は荒涼としていることに対し、対策箇所は明らかに草が繁茂していることが確認できる。

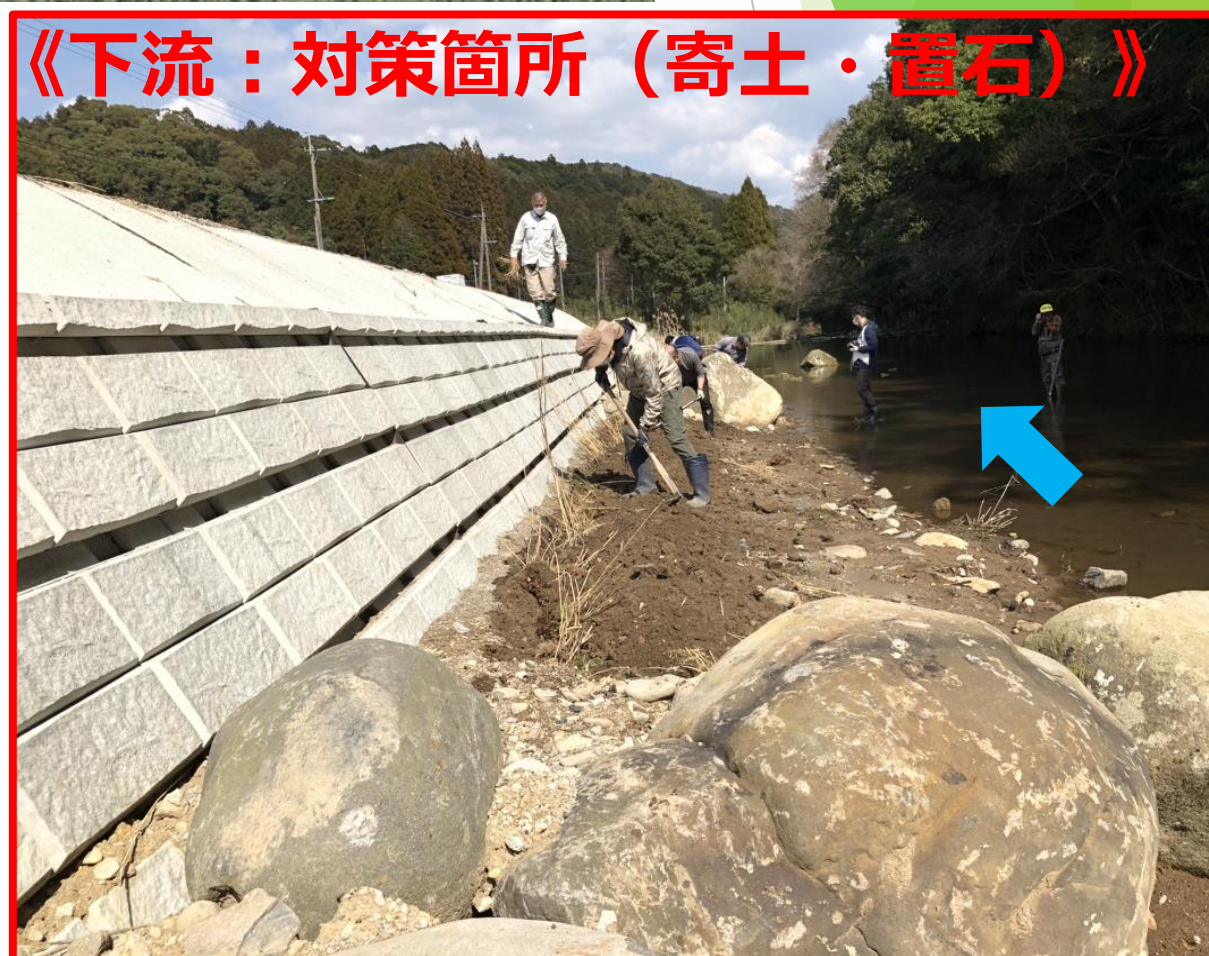
《下流：対策箇所（寄土・置石）》

寄土、置石の効果が現れていることが確認出来た。

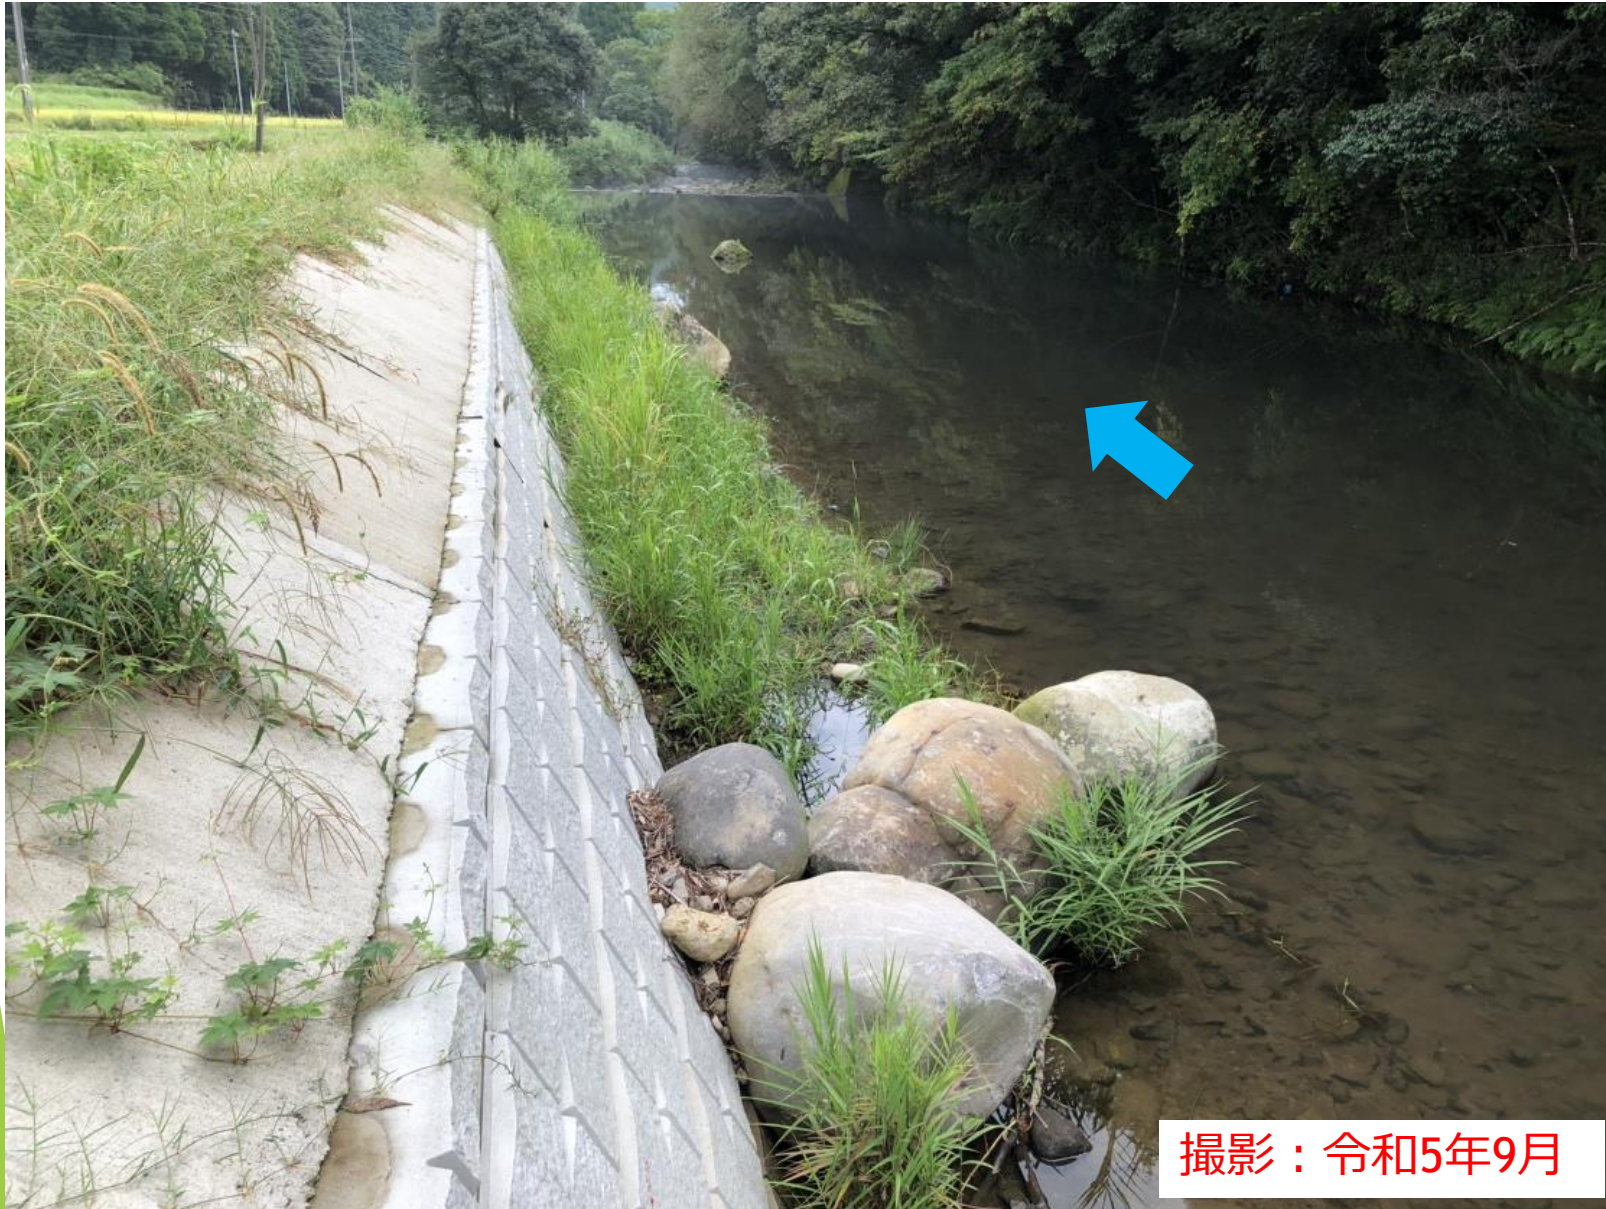
撮影：令和5年9月

- ・ 工事完成(令和5年1月) より9ヶ月経過。
- ・ 周辺にはヨシ等の植物の回復が見られ、グンバイトンボの生息環境が戻りつつある。
- ・ 鹿児島昆虫同好会の会員より、今年もグンバイトンボを確認できたとの報告あり。

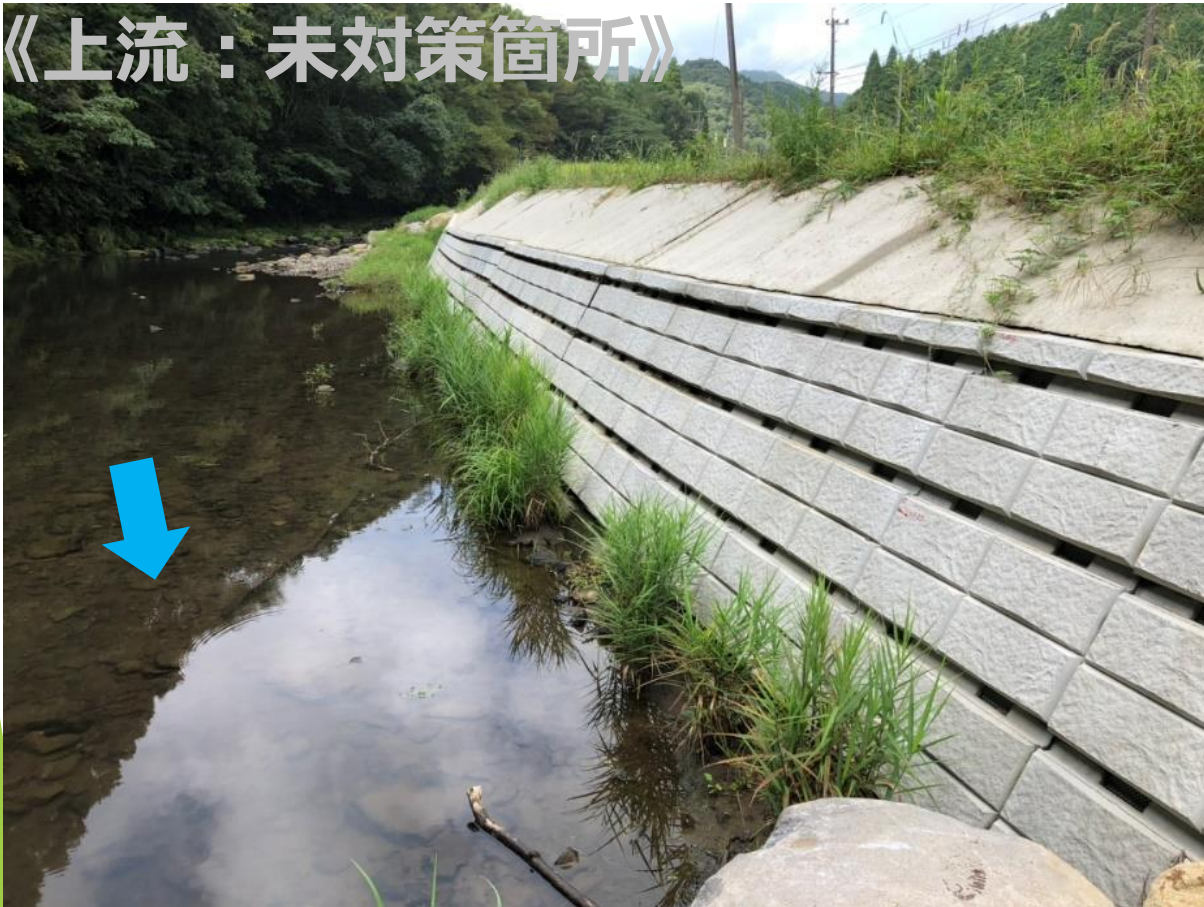
《上流：未対策箇所》

グンバイトンボの生態数など昆虫同好会の方々に聞いていくことと併せて、水際部の環境変化に注視し観察していく。
