多自然川づくり取組事例

タイトル : 霞ヶ浦におけるナガエツルノゲイトウ対応について		
水系/河川名 : 利根川水系常陸利根川	河川分類 : 大河川	
河川の流域面積 : 2157	整備計画流量 : -m3/s	セグメント : 3
事業 : その他	事業開始年度	令和3年度
目標設定 : 定性的	段階	C(モニタリング・評価時)
課題・目的(主な) : 外来種対策		
工法(主な) : その他		
配慮事項(主な) :

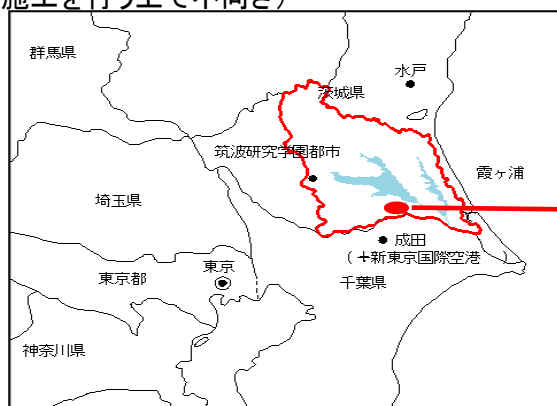
試験施工箇所位置図

場所: 新利根川下流部右岸側※

※静穏で適度な範囲に小群落が存在する新利根川は試験施工フィールドとして最適だったことから、県と調整の上、場所を提供してもらった(霞ヶ浦は波浪の影響があることや面積が広すぎることもあり試験施工を行う上で不向き)

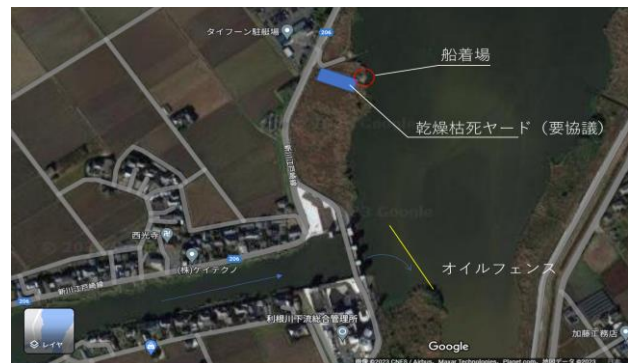
新利根川河口出口でオイルフェンス設置

- ・新利根川河口出口でオイルフェンス設置(R5.6.7設置完了)し湖内拡散抑制
- ・河川巡視による分布状況の把握(その他、5年に1回の植生基図調査による全域把握、水資源機構植生調査(毎年)の情報共有)
- ・田村沖宿戸崎地区自然再生事業H地区での試験的な施工の検討
- ・特定外来生物の管理のあり方(霞ヶ浦全体の湖岸植生帯の保全の目標の中に位置づけ・優先順位・低密度管理か完全駆除か等)については今後検討
