霞ヶ浦におけるナガエツルノゲイトウ対応について

令和5年12月12日（火）、13日（水）

霞ヶ浦河川事務所

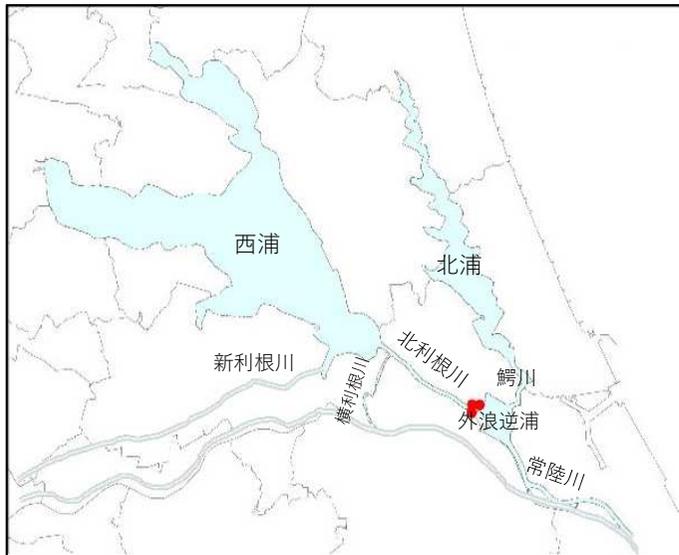
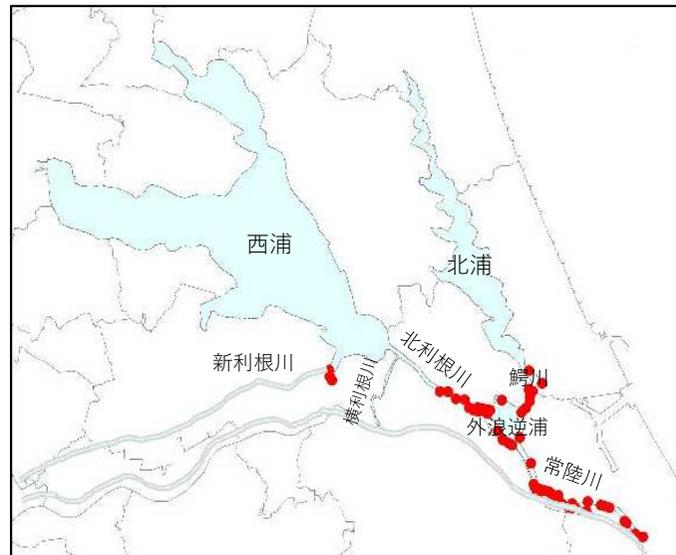
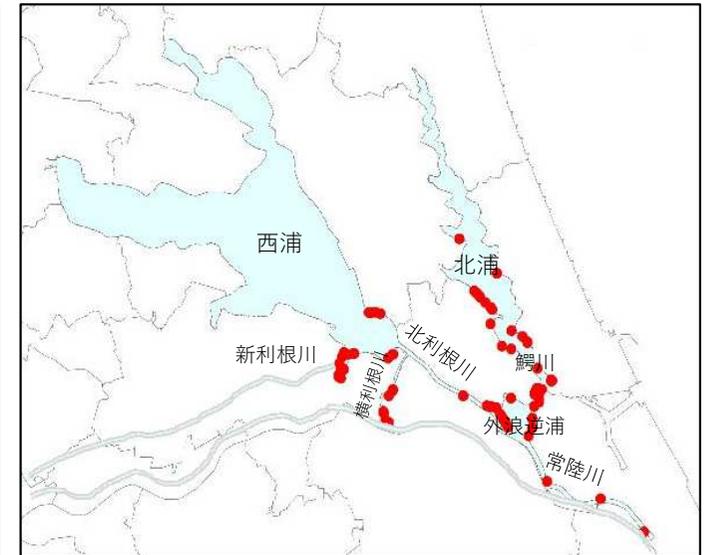
- 2011年度では北利根川のみで確認
- 2016年度には西浦・外浪逆浦・常陸川・鰐川に拡大
- 2021年度では西浦・横利根川・北浦にまで拡大
- ナガエツルノゲイトウ群落面積は5年間で約6倍に増加

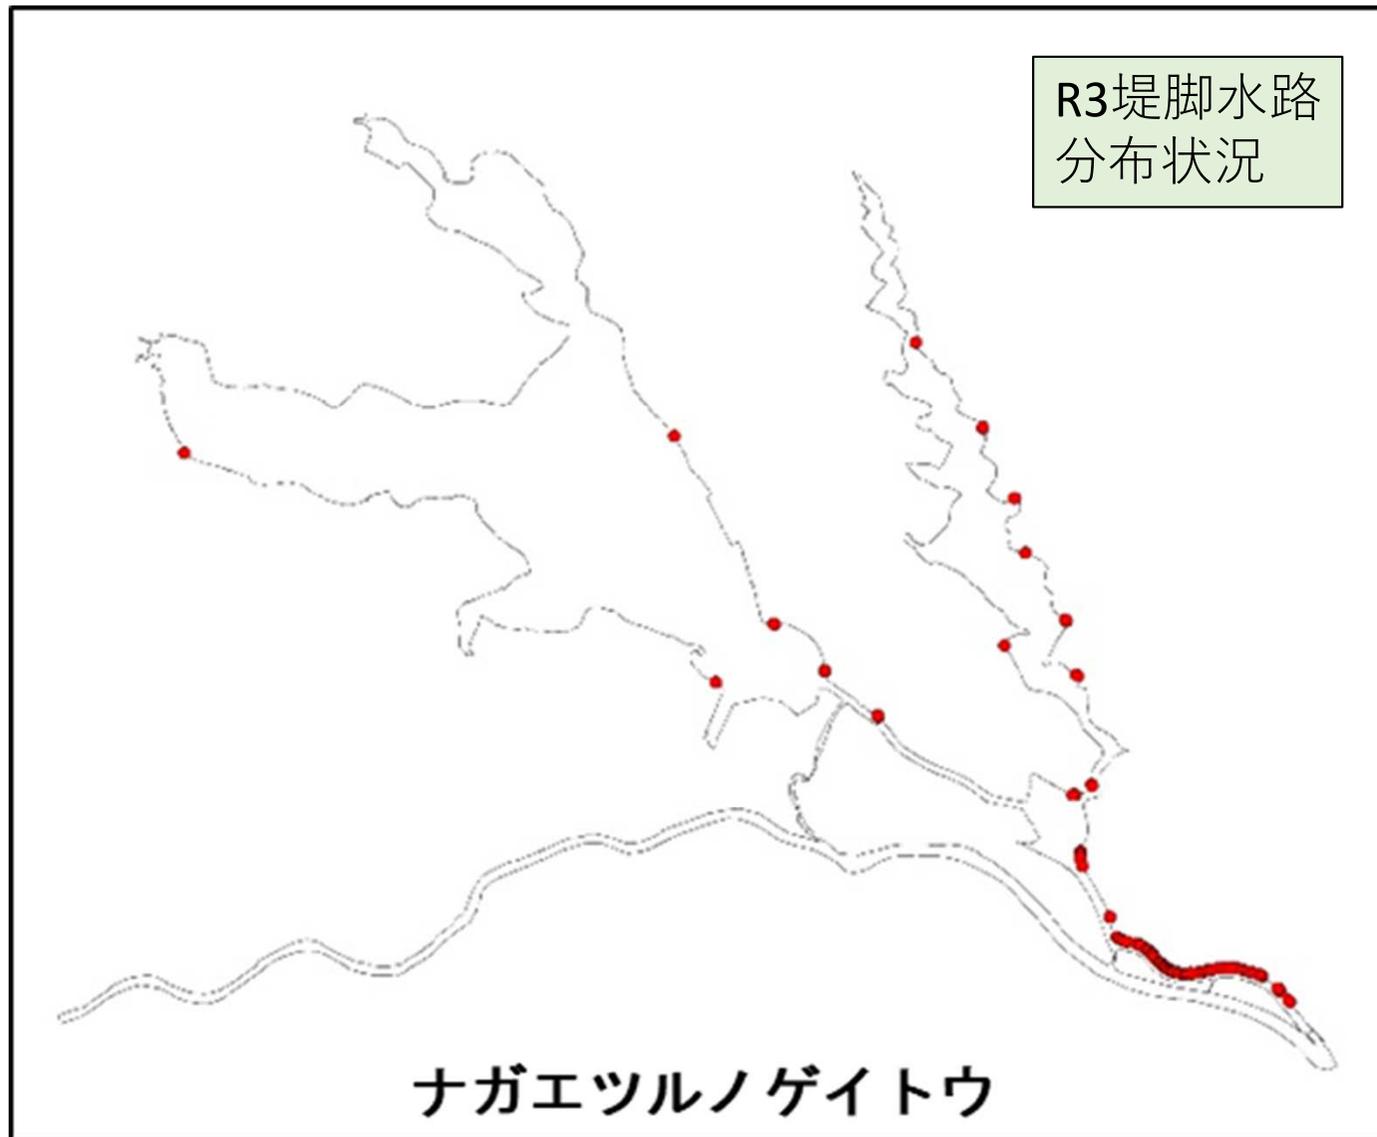
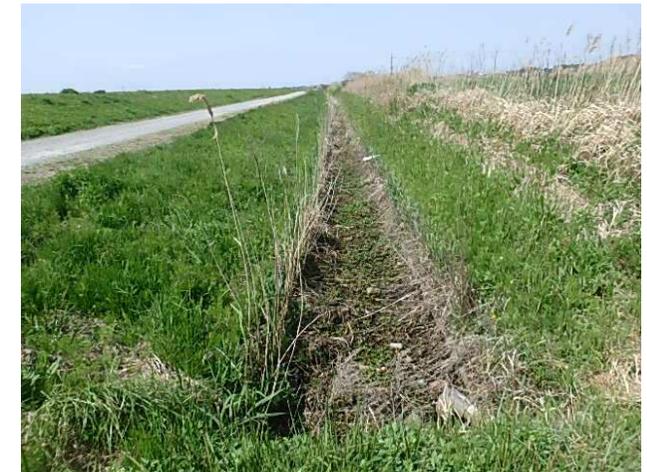
堤脚水路でも確認状況

下流部を中心に堤脚水路での分布も確認されている

堤脚水路の分布は、新利根川以外の拡散経路もあると考えられる（耕作機械等に付着して持ち込まれた可能性）

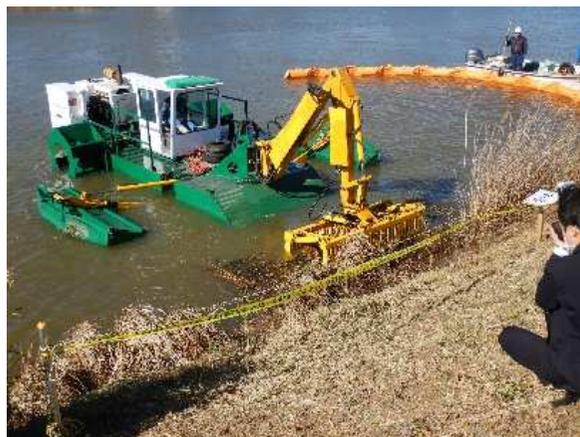
機械による刈取作業

- ・ 波浪時の姿勢制御難
- ・ 在来種と混生している場合選別難

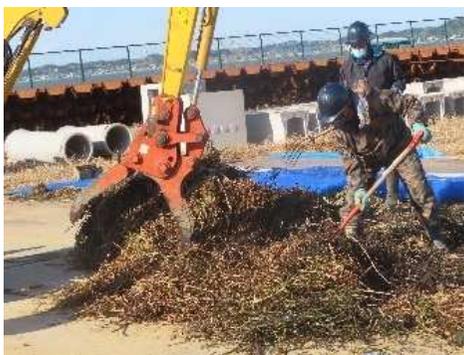
ナガエツルノゲイトウを平らにする

仮置き場での作業（乾燥枯死促進のためナガエツルノゲイトウを平らにして、タイヤローラーで踏み潰す）

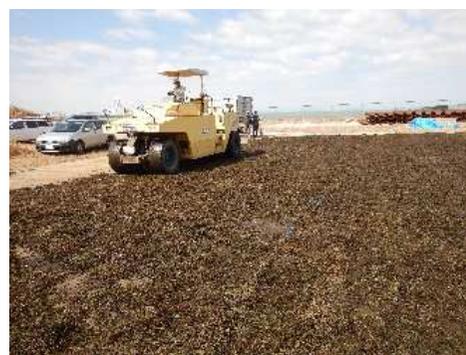
タイヤローラーで踏み潰す

タイヤローラで踏み潰すことで乾燥促進

乾燥により重量が1/3に減少し処分量軽減

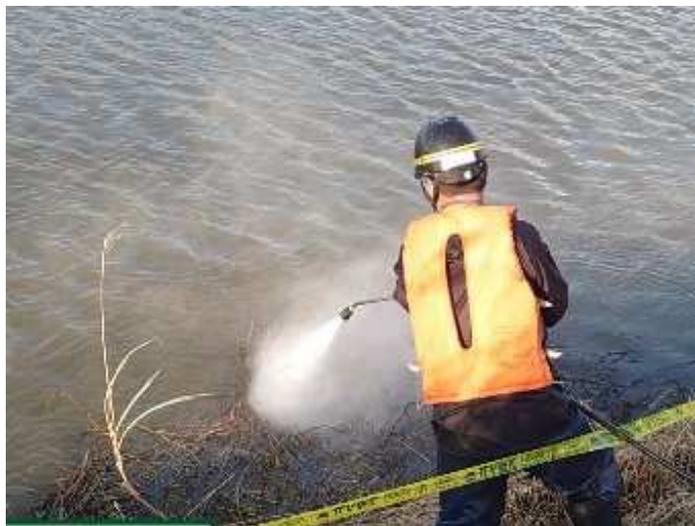
温水の散布

水道水を加熱し散布

- ・面積が広い場合は加熱に時間がかかる
- ・噴射ノズルを植物体から離すと温度が下がる。広範囲の散布は難。

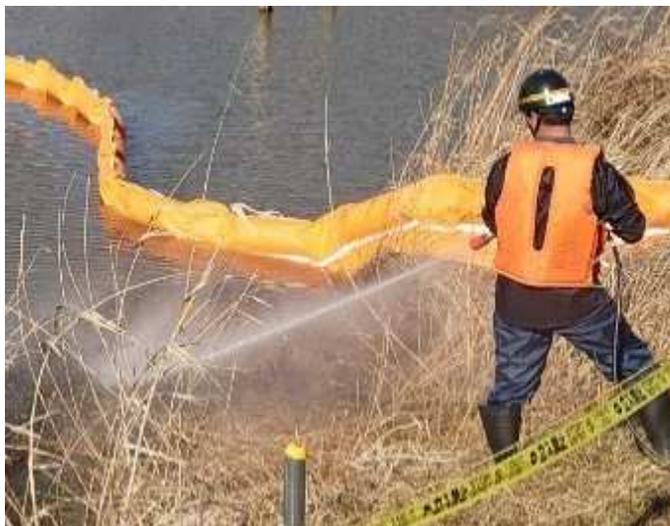
食用酢の散布

市販の食用酢を pH3 に薄めて散布

- ・ニオイがきつい

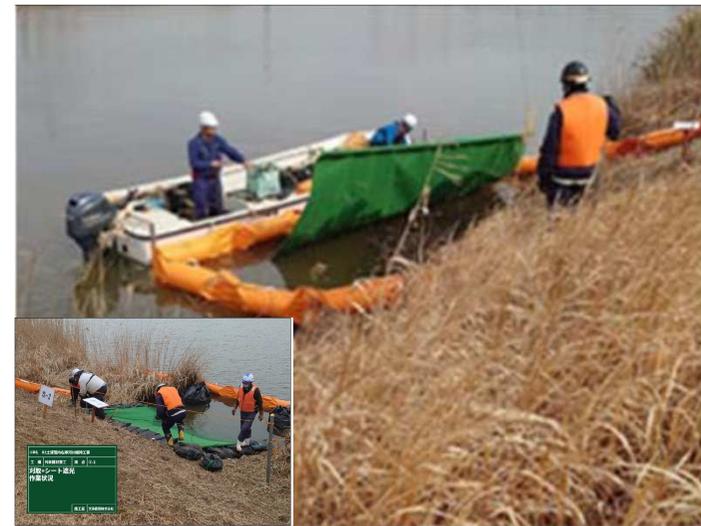
シートによる被覆

100%遮光シートで被覆
固定のため、単管・土嚢を用いた

- ・100%遮光が必要なため、隙間なく敷設する必要がある（不陸があると光が入る）
- ・湖内では波浪に耐えられるか不明（箇所毎に判断）
- ・河川では流速に耐えられるか不明（箇所毎に判断）²⁰

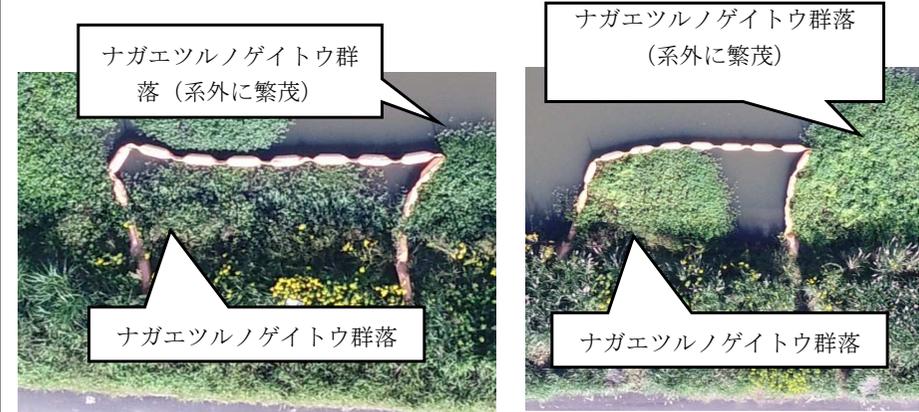
オイルフェンスを乗り越えて系外から系内に伸長するナガエツルノゲイトウ (②-2試験区)

- 除去効果と作業効率がどちらも高いケースはなかったため、さらなる除去方法や被覆方法の討が必要
- 刈取の除去効果を高めるには、人力での引き抜き作業やシート被覆の併用が必要
- 遮光シートが水流や波浪に耐えられるかは現時点では不明
- 費用は現場条件によって大きく変わる（群落の大きさ、点在状況、群落への経路、水深・波浪・流速等）
- 試験箇所を駆除しても上流から再漂着する（流れが滞留しやすい箇所が繁茂箇所）ので、上記対策に加えて**オイルフェンス等の設置が有効**（乗り越え監視は必要）

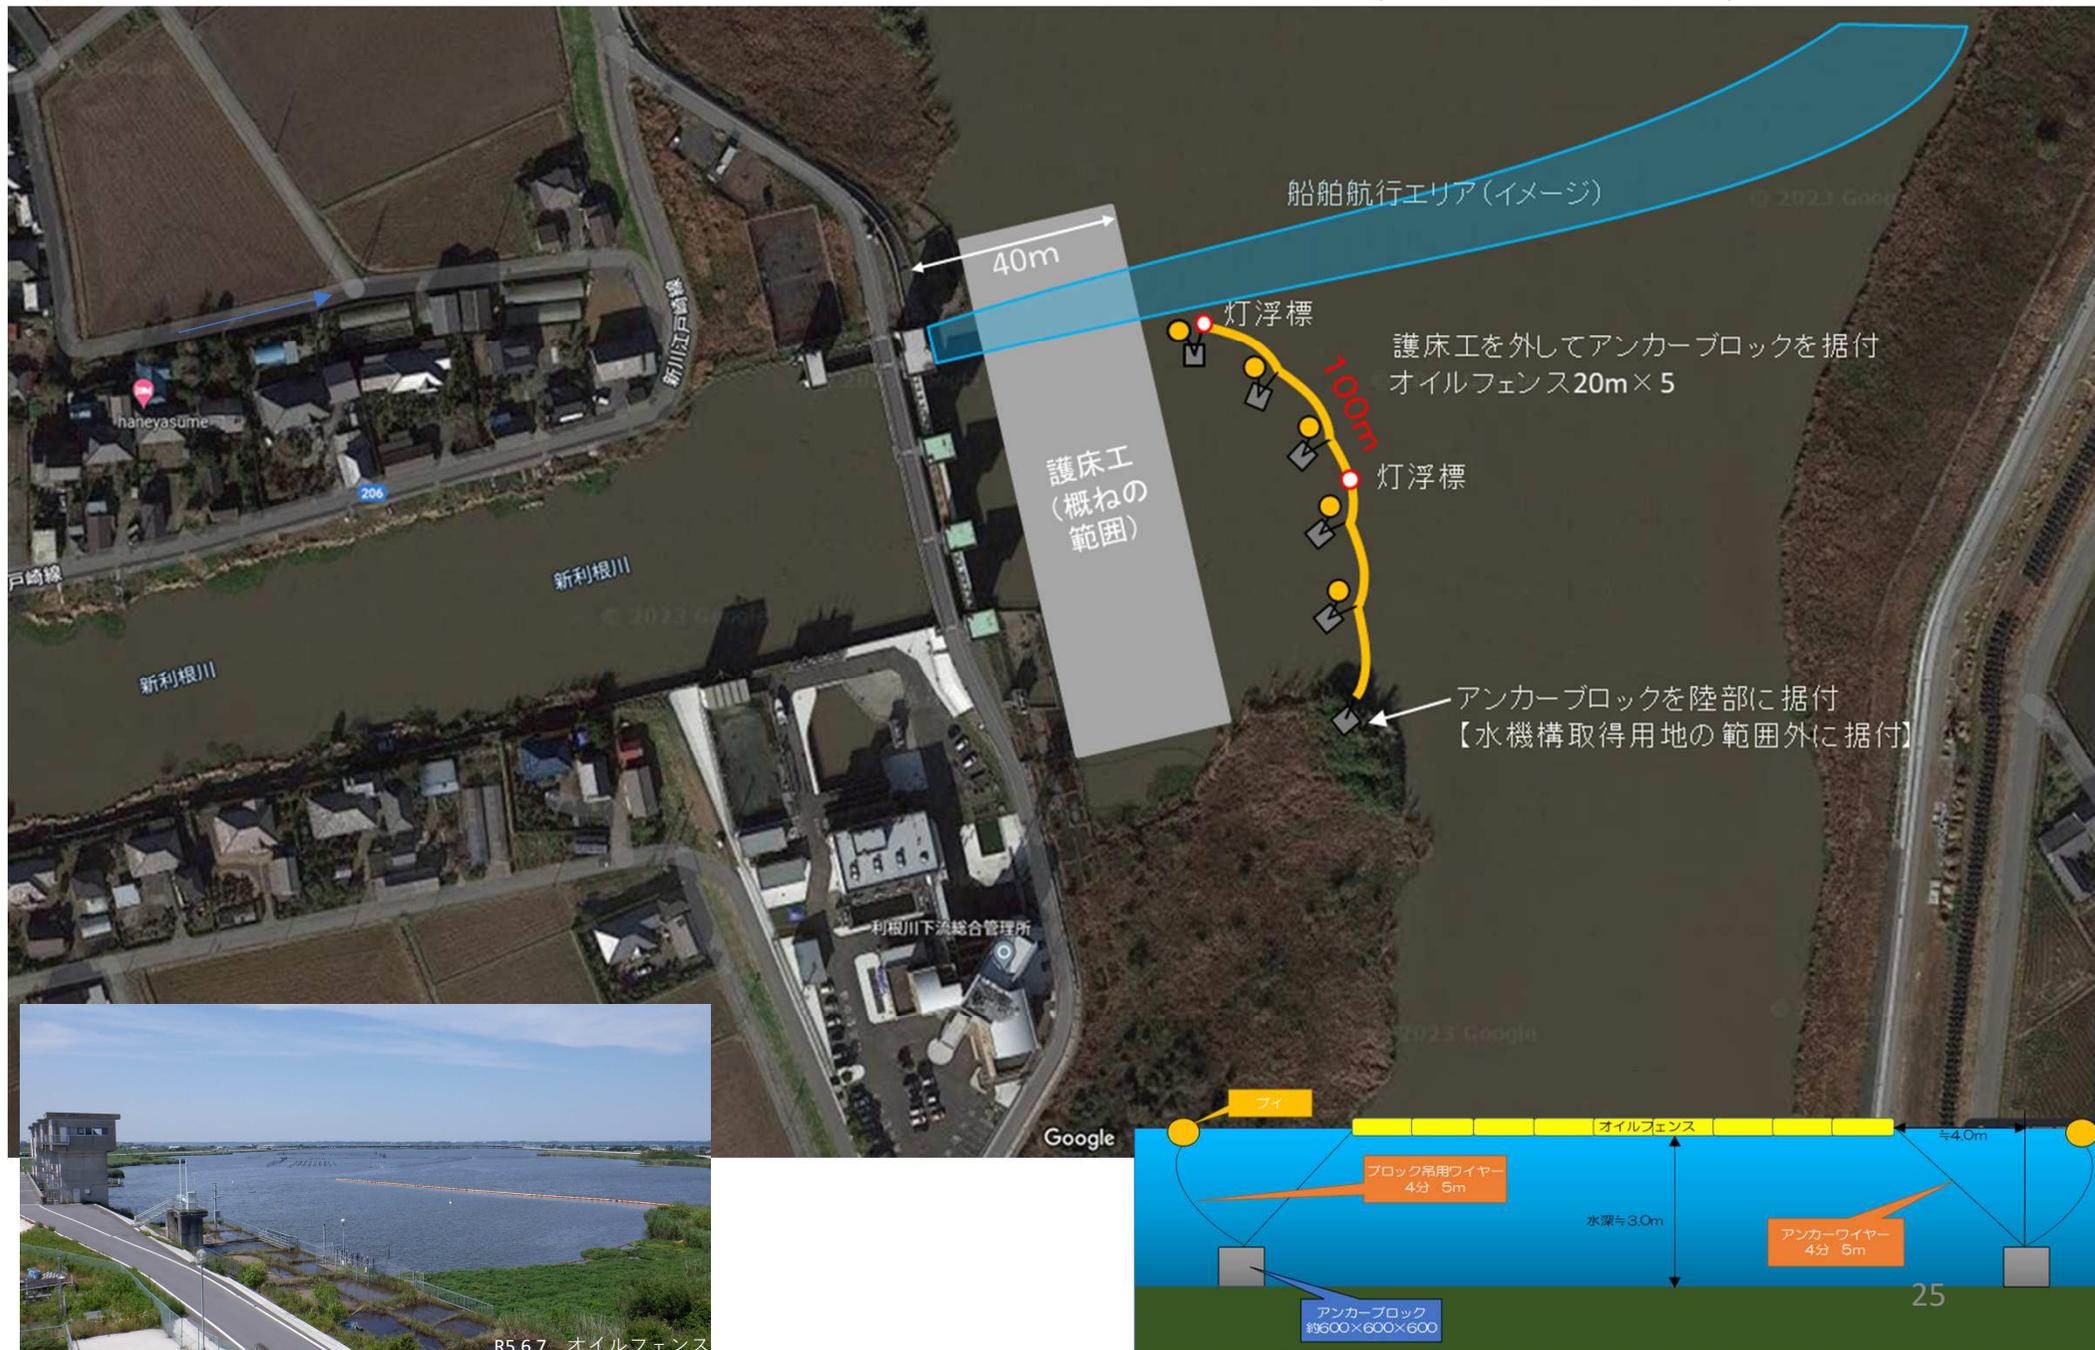
①新利根川河口出口で湖内拡散抑制のためオイルフェンス設置（R5.6.7設置完了）

1. 新利根川河口出口でオイルフェンス設置（R5.6.7設置完了）
し湖内拡散抑制
2. 河川巡視による分布状況の把握（その他、5年に1回の植生基
図調査による全域把握、水資源機構植生調査（毎年）の情報
共有）
3. 田村沖宿戸崎地区自然再生事業H地区での試験的な施工の検討
4. 特定外来生物の管理のあり方（霞ヶ浦全体の湖岸植生帯の保
全の目標の中に位置づけ・優先順位・低密度管理か完全駆除
か等）については今後検討

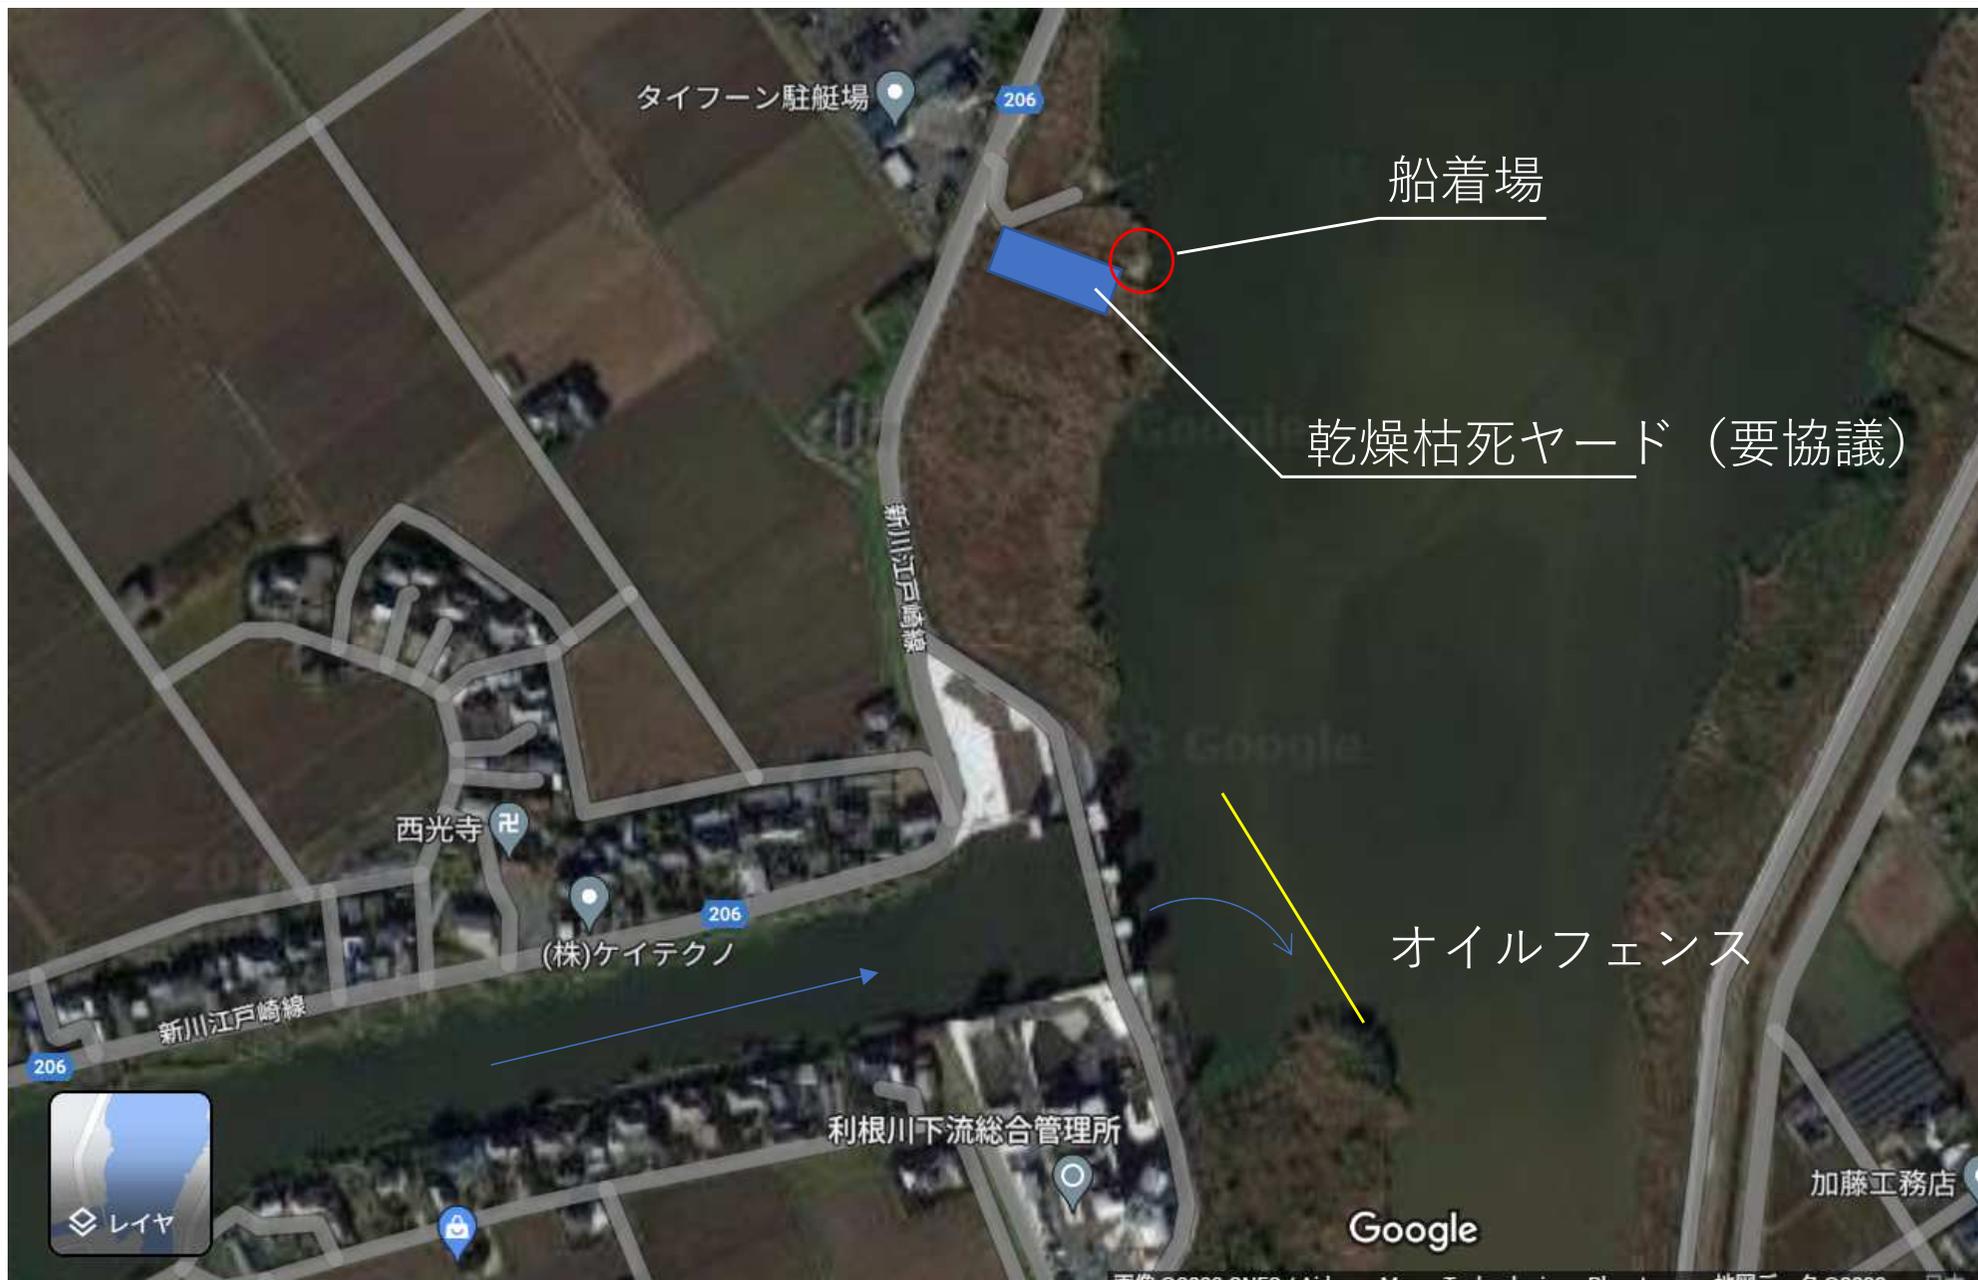
○荷上場及び乾燥枯死ヤード平面図（イメージ図）

- オイルフェンスで捕捉したナガエツルノゲイトウは、近傍の船着場から荷揚げし、近傍で枯死させてから搬出する。
- 運搬及び処分については、関係自治体と連携して進める予定。

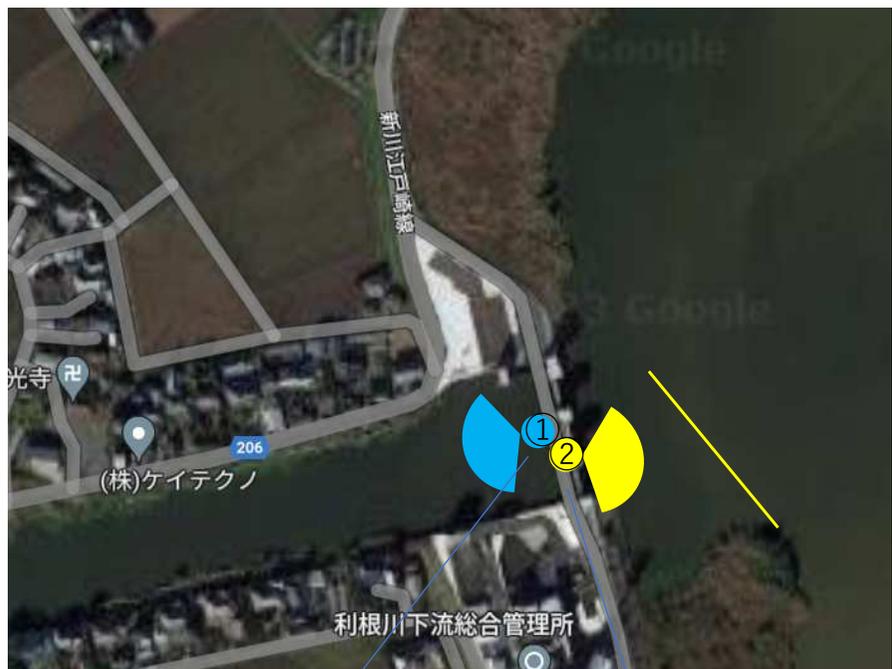
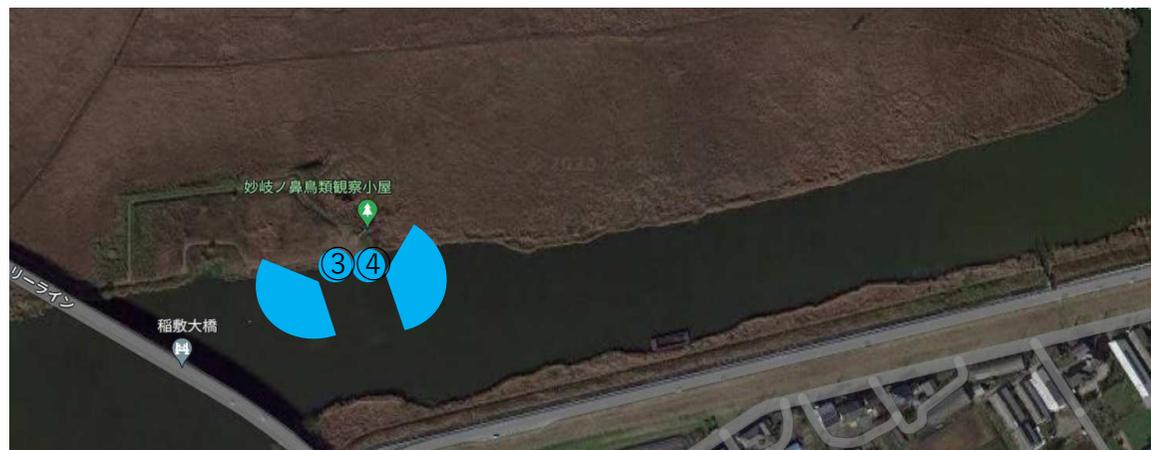
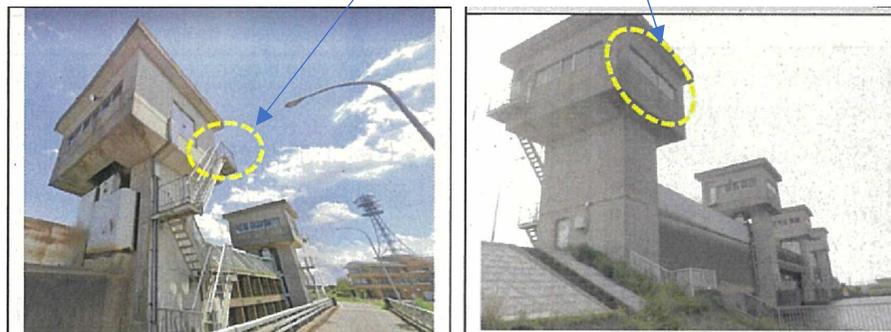
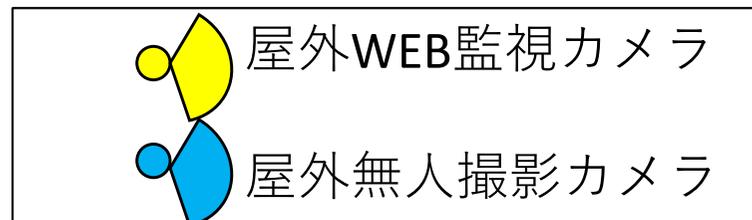
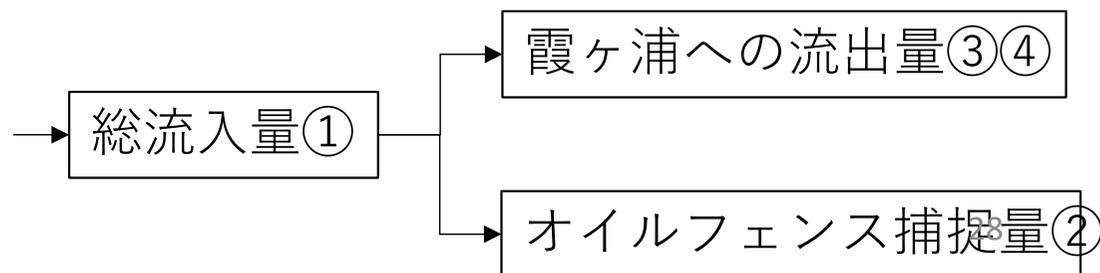
○オイルフェンス捕捉量等把握のための監視カメラ設置

○以下の目的で監視カメラを設置（R5.8）

- ・新利根川から流入総量把握のため（新利根川河口水門巻き上げ室外階段1箇所）①
- ・オイルフェンスでの捕捉量把握のため（新利根川河口水門巻き上げ室内1箇所）②
- ・入江から霞ヶ浦への流出量を把握するため（妙岐ノ鼻鳥観察小屋付近2箇所）③④

○出水時の流量増加を目安にWEB監視カメラで状況監視し、オイルフェンスによる捕捉状況に応じて撤去を行う。

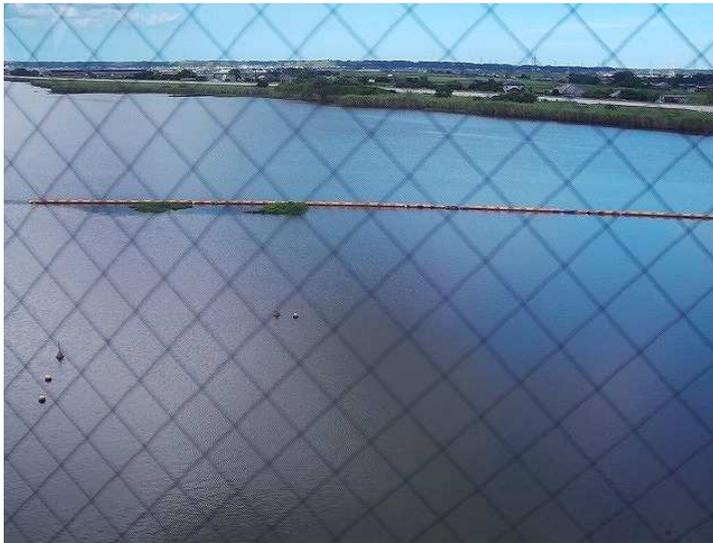
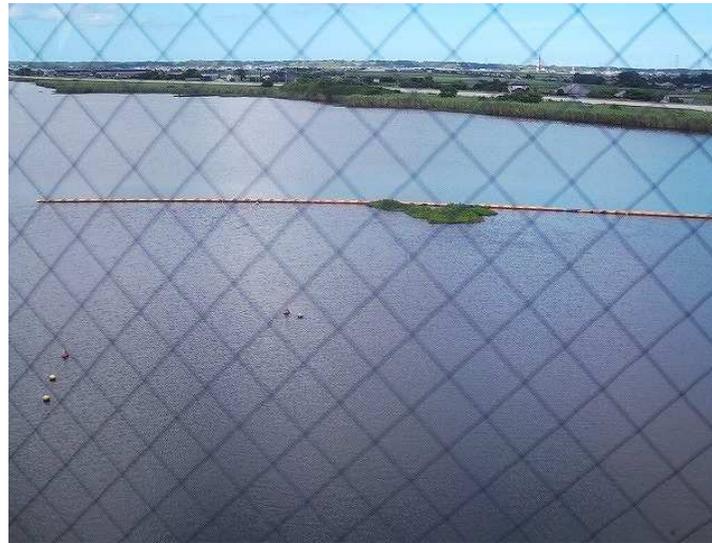
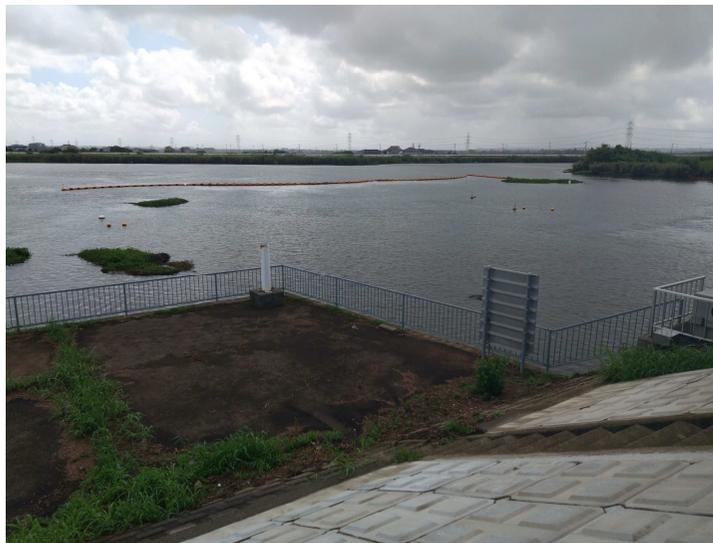
- 8/3 オイルフェンスに捕捉されたナガエツルノゲイトウがフェンスに沿って移動し流出した
- 8/14 新利根川からの流速によりオイルフェンスの固定箇所が外れた。
→オイルフェンスをたるませ力を逃がして切れにくくするとともに、たるみ部分で引っかかりやすくして捕捉量が増える事を期待

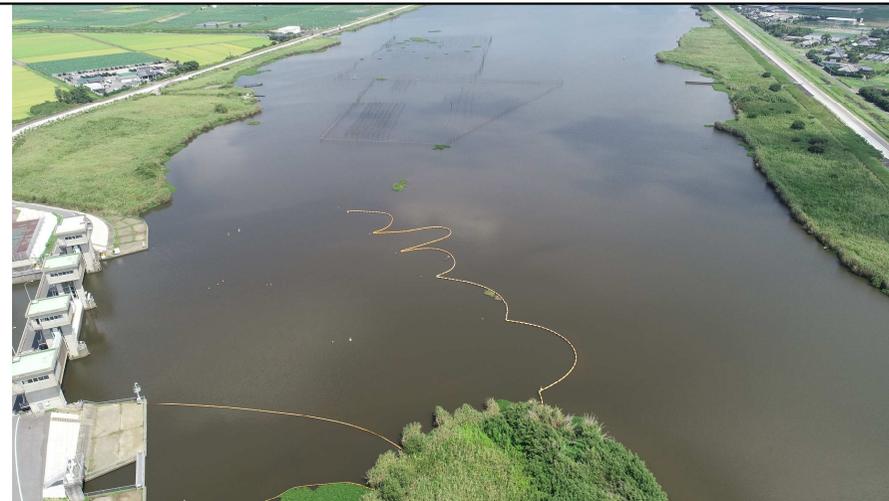
改良案①たるみ部分で引っかかりやすくして捕捉

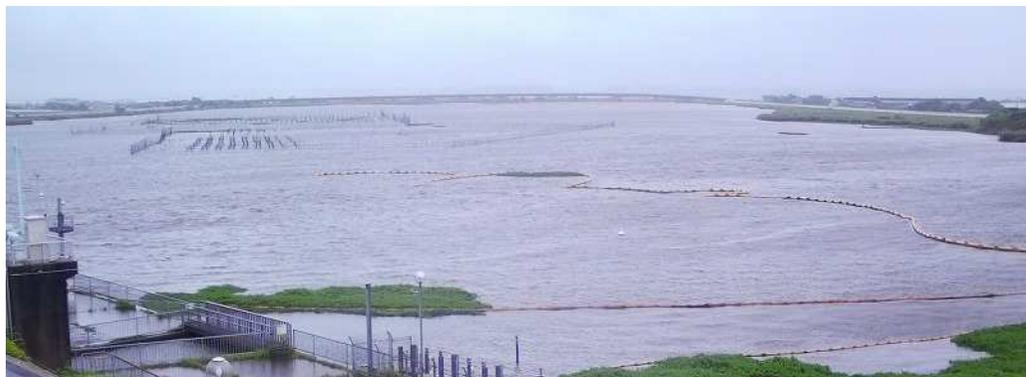
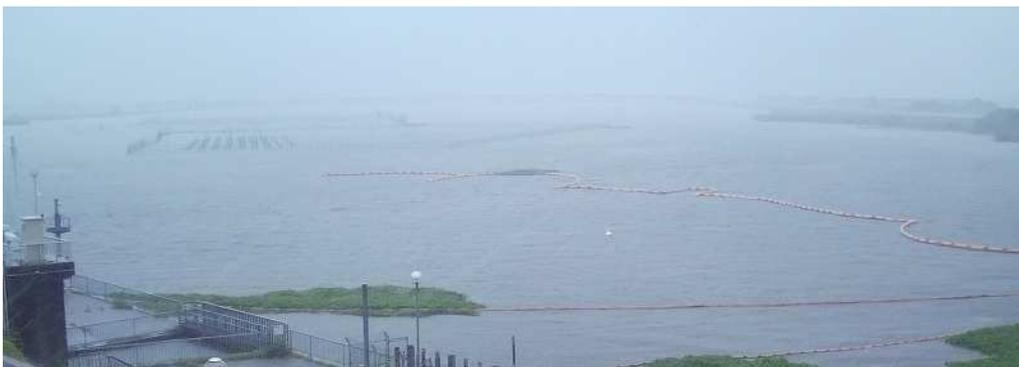
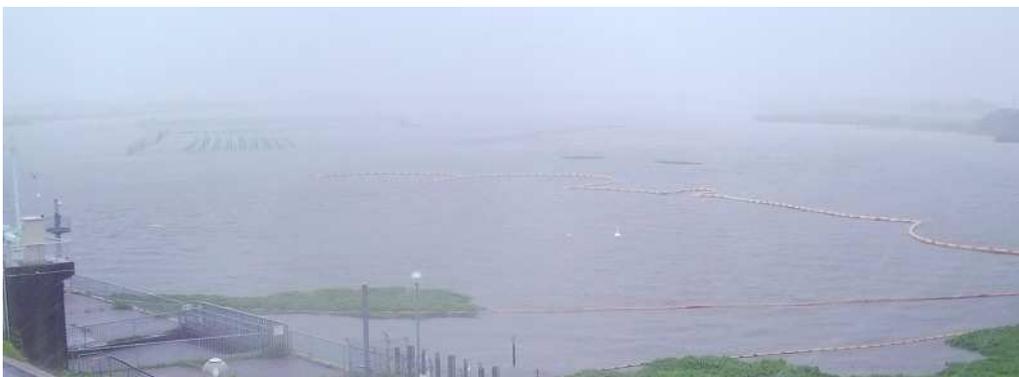
○9/8 捕捉したナガエツルノゲトウがオイルフェンス下を潜り、すり抜けてしまうことがわかった
→くぐり抜けない改良案を検討中

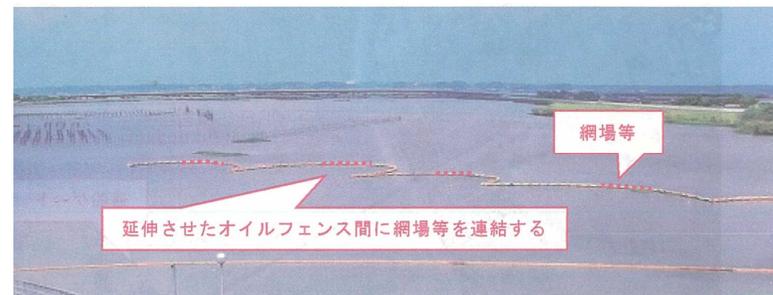
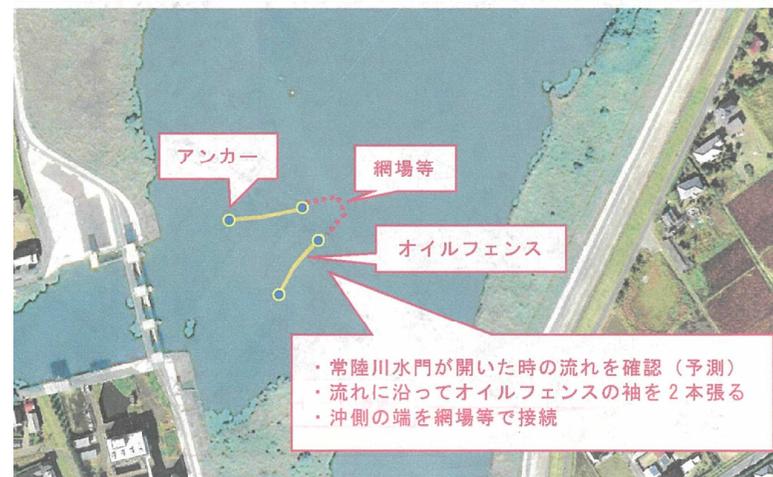
改良案②網場部分でからめて捕捉

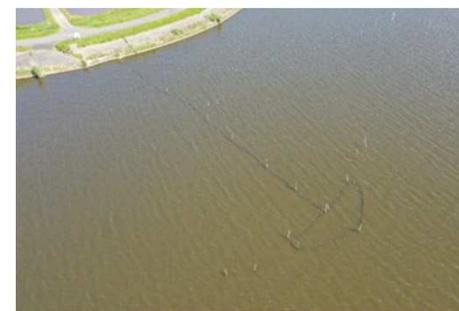
改良案③定置網方式で集めて捕捉

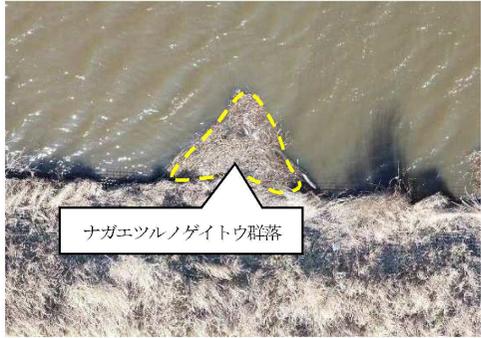
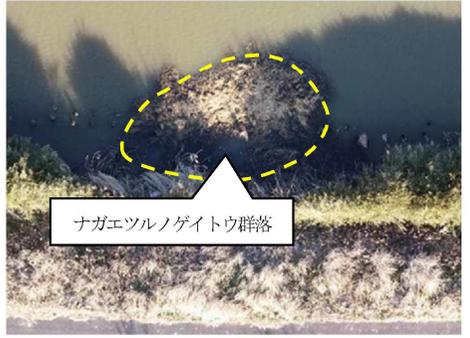
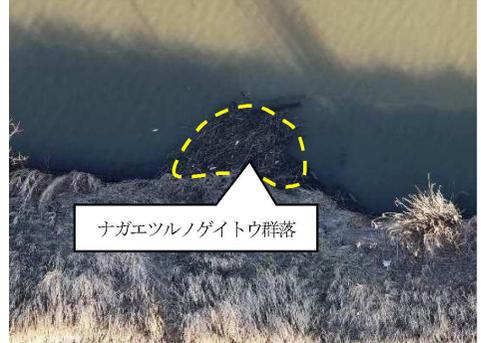
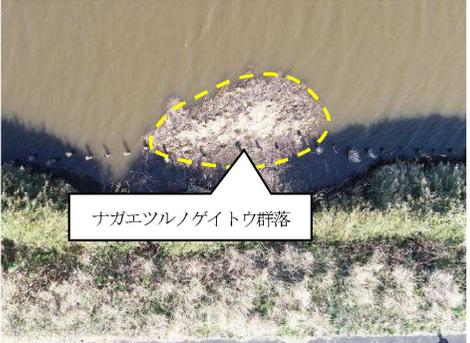
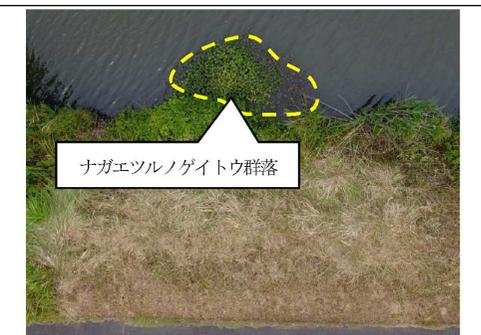
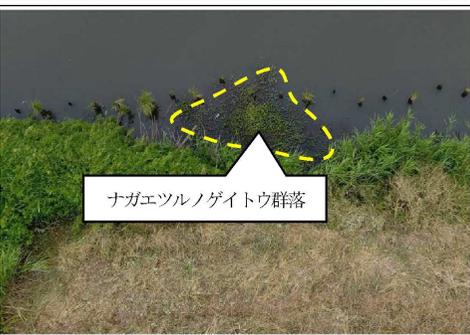
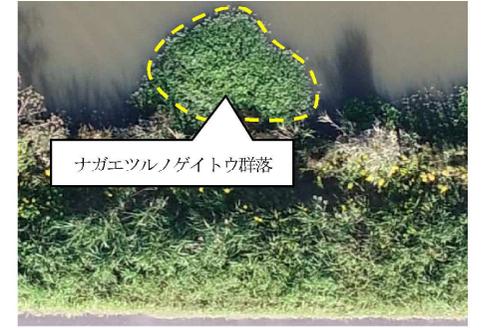
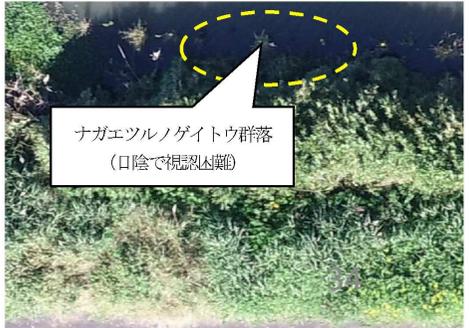
施工・調査日	①無処理 (対照区)	
	①-1	①-2
施工前 (R4. 2/22)

- ①-1の群落の生育面積は変化していないが、①-2は減少。
- 残存個体から発芽が確認された。

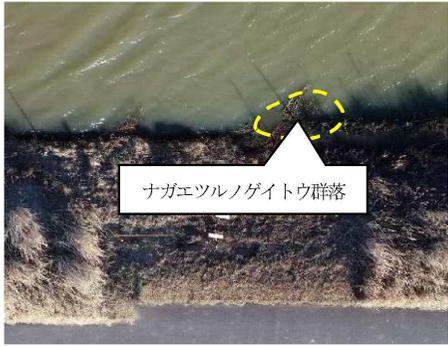
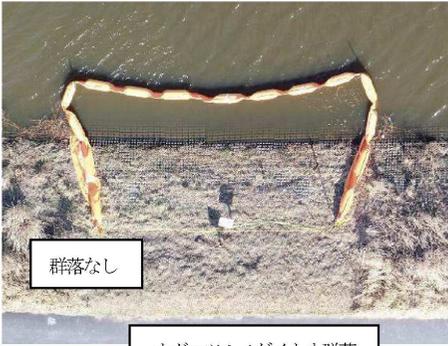
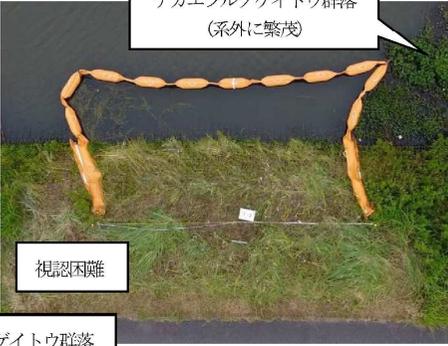
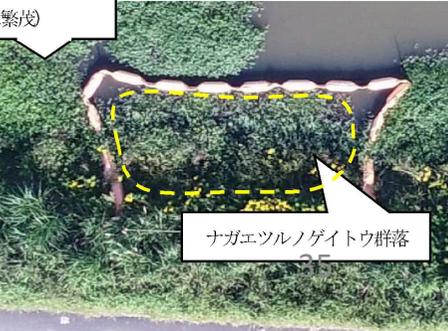
施工・調査日	①刈取りのみ (①-1、①-2)	
	①-1	①-2
施工前 (R4. 2/22)

・①-1は除去されていたが、①-2については刈取り前より増加していた。

・群落の除去効果は大きいですが、刈り残しがあると再繁茂してしまう。

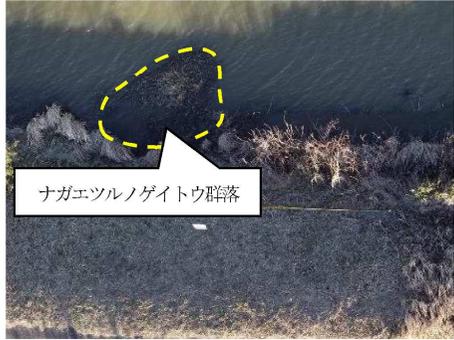
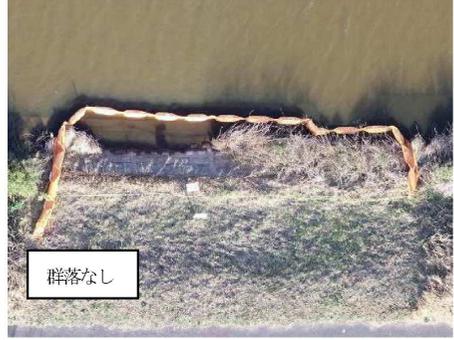
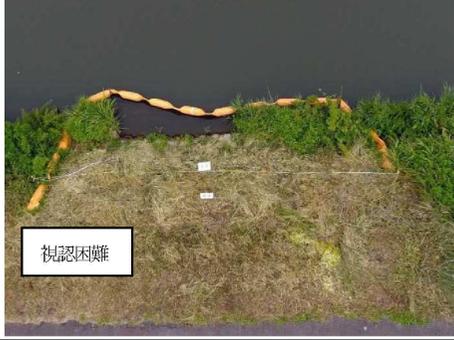
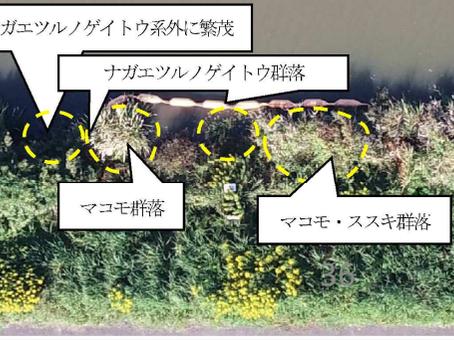
施工・調査日	②刈取+人力による根の抜取 (②-1、②-2)	
	②-1	②-2
施工前 (R4. 2/22)

- ・刈取により群落は除去された。
- ・水際等にも残渣や刈り残しはみられていない。

- ・群落が刈り残し等なく除去できていたことから、再繁茂の可能性が最も低いと考えられる。

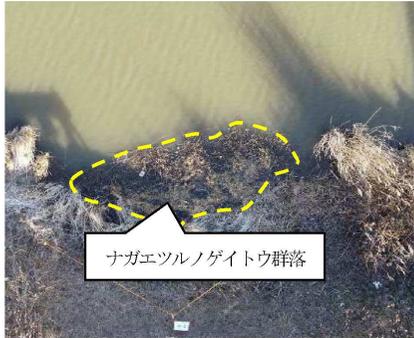
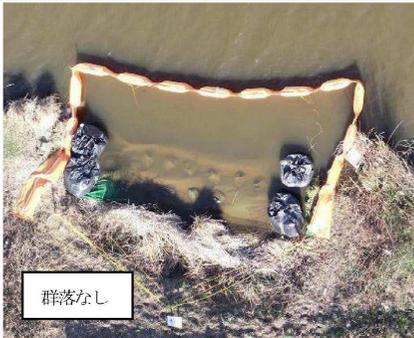
施工・調査日	⑥遮光・水中沈下による枯死 (⑥-1、⑥-2)	
	⑥-1 (シートを外さず)	⑥-2
施工前 (R4. 2/22)

・シート被覆内では除去できているが、シート上やシート周辺で繁茂。

・シート被覆内での個体の活着や繁茂は抑制できていることから、群落の除去効果は大きい。

・シートの上やシート周辺には定着。刈取り残渣や縁辺から侵入。
