多自然川づくり取組事例

タイトル：信濃川下流における縦断方向に長大な地区の河道掘削形状の検討について		
水系/河川名：信濃川水系 信濃川下流	河川分類：大河川	
河川の流域面積：11900	整備計画流量：2900m ³ /s	セグメント：2-2
事業：河川改修	事業開始年度 令和3年度	
目標設定：定性的	段階：D(実施・施工時)	
課題・目的(主な)：流下能力の確保、水際域の保全・再生・創出、湿地、ヨシ原の保全・再生・創出		
工法(主な)：掘削(高水敷)、掘削(低水路)		
配慮事項(主な)：

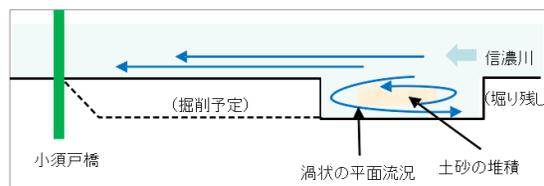
短い工区掘削後における平面流況イメージ

段階施工では、構造物周辺を残して河道掘削を行い、2年程度が経過したが、掘り残した区間より下流側に土砂が再堆積し、更に陸地化することによりヤナギの侵入が確認された。

その要因として、河川縦断方向に垂直に掘り残した区間の下流側に渦状の平面流況が形成され、この現象が土砂の再堆積に関与したと推察された。

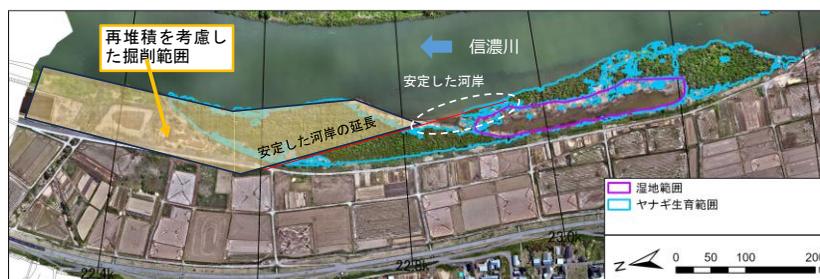
隣接する上八枚地区の安定した河岸の平面形状を尊重した掘削範囲の設定

土砂の再堆積を抑制するためには、平面的に渦が生じにくい掘削形状とする必要があり、現状の安定した河岸ラインを基本として掘削形状を斜めに擦り付けることにより掘削後の土砂堆積を最小化することとした。

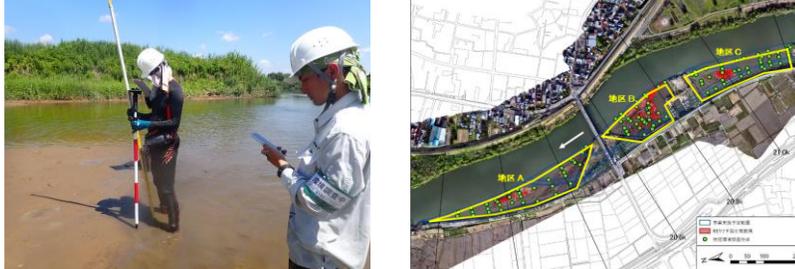
調査実施状況(簡易測量)と調査地点

R5.4.20に撮影した空中写真により整理したヤナギ分布図をもとに現地踏査を行い、同一条件(侵入時期・位置等)と考えられる集団ごとに樹高測定を行った。また、陸域地形の簡易測量を行い、冠水域は水深に応じスタッフ又は水深計により水深測定を実施。測定結果から土砂堆積とヤナギ分布の重ね合わせ図を作成した。
