# 信濃川下流における縦断方向に長大な 地区の河道掘削形状の検討について

北陸地方整備局 信濃川下流河川事務所

# 目次

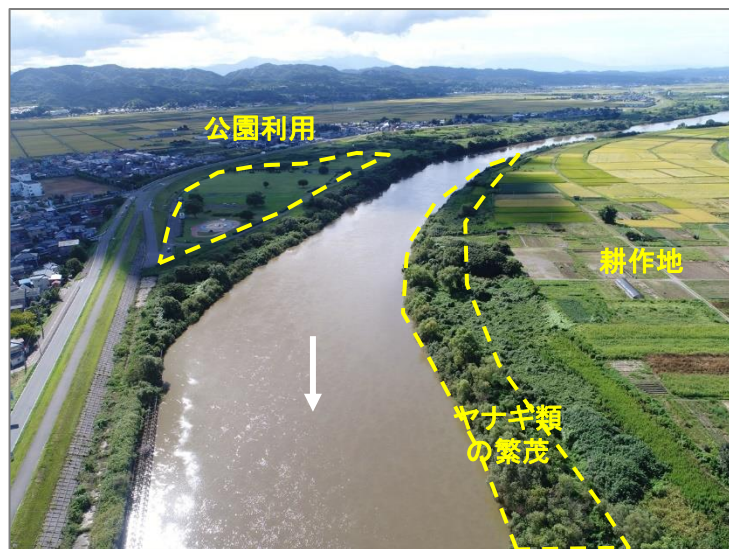
■信濃川下流における中流区間の一部では、高水敷の大部分は耕作地や運動公園として利用されており、自然環境がまとまった範囲で残されている場所は非常に少なくなっている。また、水際部は、比高差が大きくなり、ヤナギ類等による河畔林が水際に沿って帯状に分布している。

信濃川下流における中流区間  
(令和元年9月12日撮影)

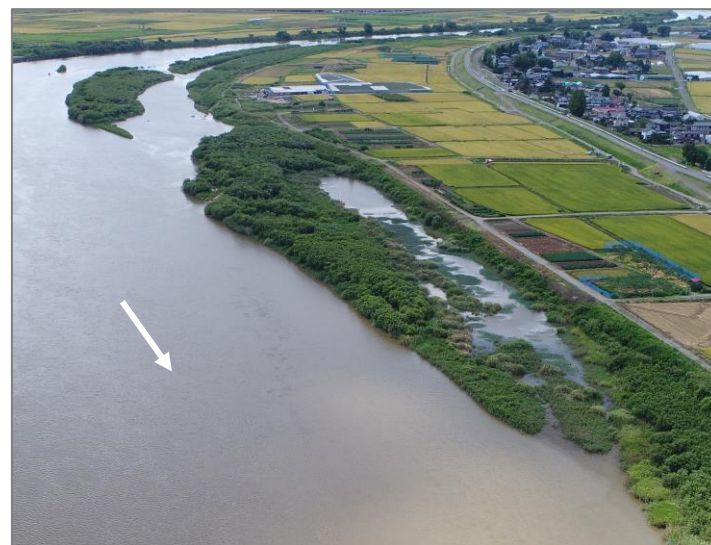
■一方、これまでに環境に配慮した河道掘削を実施した地区ではワンドや湿地、流れの緩やかな水面等が形成され、オオヨシキリ、ダイサギ、カモ類等の多くの鳥類、タコノアシ、ヌマガヤツリ、ミズアオイ等の重要な植物、ナゴヤサナエやアオハダトンボ等の重要な昆虫類、緩やかな流れを好むドジョウやギンブナ等の魚類が確認されている。

環境に配慮した河道掘削を実施した地区において形成された  
ワンド・湿地(令和元年9月12日撮影)

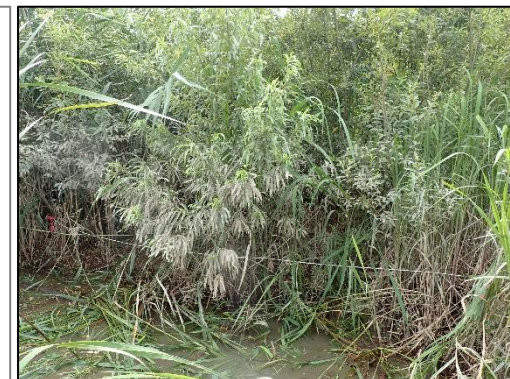
## ヤナギ類コドラート調査の結果(戸石地区コドラート①②)

ヤナギは生長とともに個体数は減少傾向にあるが、生長速度は速く、R6年には樹高は3m程度になっている。このまま生長を続けるとほかの植物は衰退し、単調なヤナギの単一群落が形成されると推察される。

ヤナギの状況(令和6年7月23日撮影)  
鬱蒼としたヤナギ単一群落

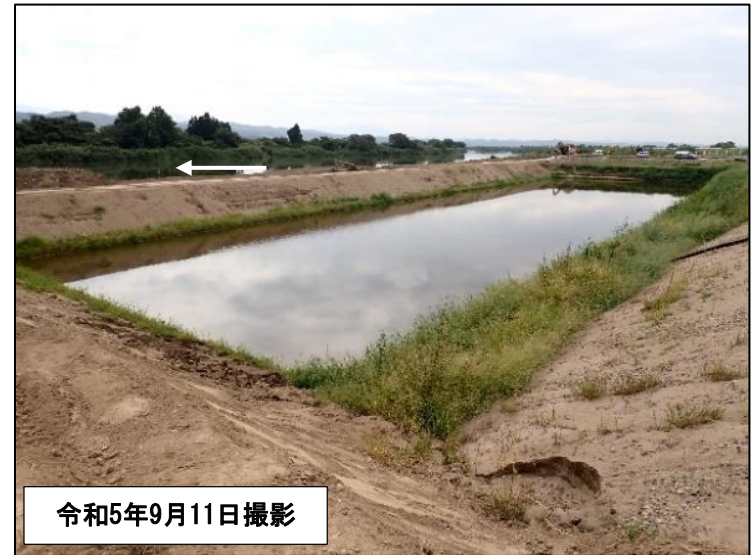
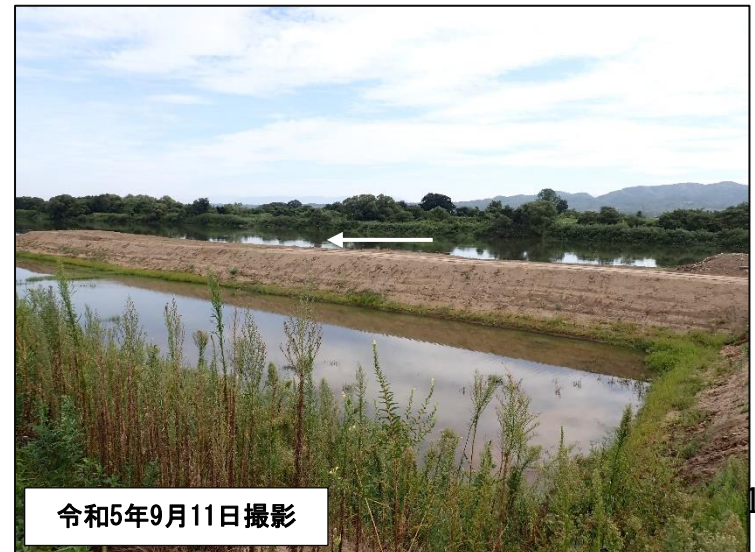
# 戸石地区の解決案(物理的な対策①)

■長大な河道掘削区間の工区分けについて、段階施工中に工区切れ目の下流に土砂の再堆積が発生しないように、急拡・急縮の考えを参考に区分けを河川縦断方向に対して斜めになるように設定する。

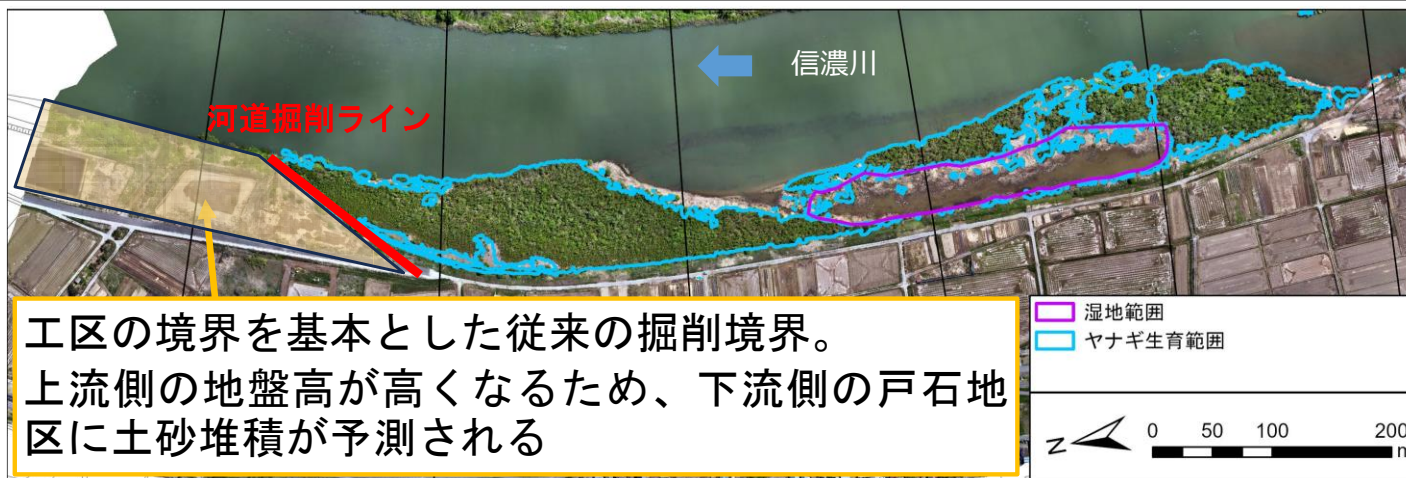
現状の戸石地区と上八枚地区の接続部

今後掘削予定箇所は先行箇所の現象と対応を踏まえ、予防保全的な措置により問題の発現を抑える。現状の安定した河岸ラインを基本として掘削形状を斜めに擦り付けることにより掘削後の土砂堆積を最小化する。

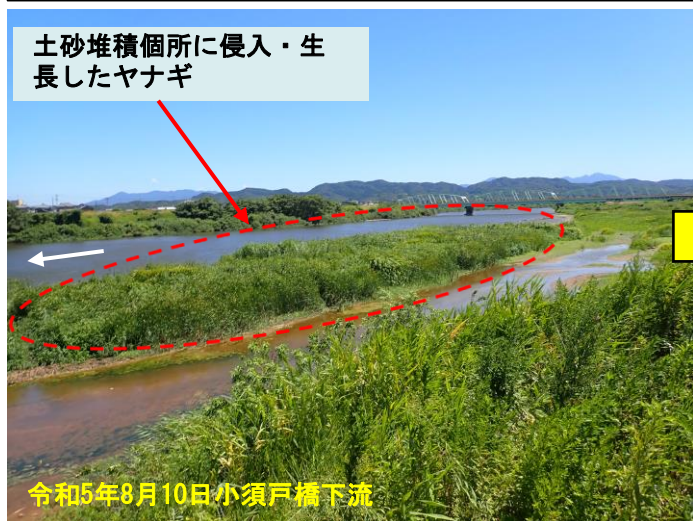
令和5年7月28日伐採作業を実施した。幼木については抜き取り、生長した若い木は根元から切り倒した（根元伐採）

ヤナギは枝の切れ端からも再萌芽するため、切った枝は放置せずに全て回収し、処分を行った

- ・ヤナギは鳥類や昆虫類の生息場となるが、生長速度が速く、面的に侵入した場合、高密度のヤナギ単一群落となり、生物生息空間の多様性は次第に消失していくことが想定される。
- ・一方、ヤナギが実生から定着した幼木の段階では、人力で簡単に抜き取ることができる。また、数年経過し、生長したヤナギも休眠芽を残さないよう切断することで、再萌芽が抑制されることがわかってきた。
- ・これらを実施した結果、現在、ヤナギ林はほぼ消失し、大部分がヨシ原や湿地生草本群落に変化した。

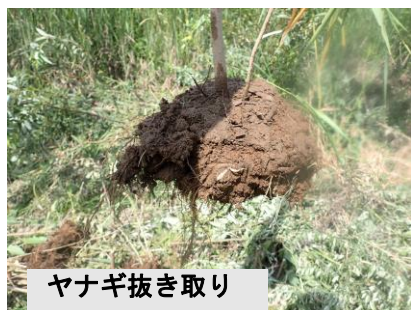
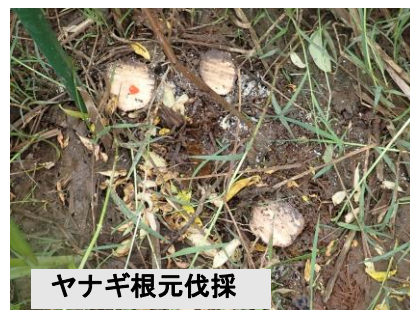
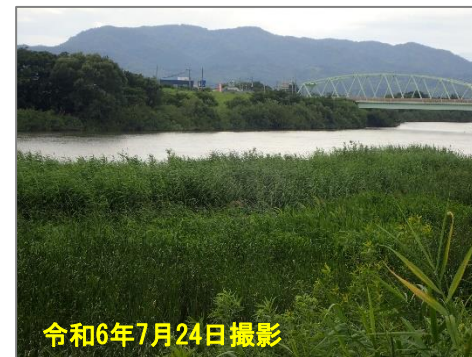
現時点で、取り残した個体が生長して、散見されるが、大部分はヨシ原となっている

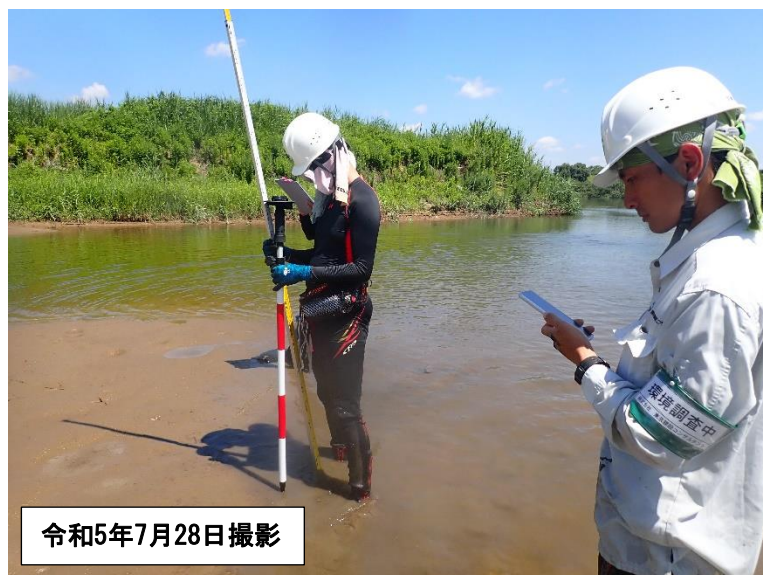
調査実施状況(簡易測量)

- ・R5.4.20に撮影した空中写真により整理したヤナギ分布図をもとに現地踏査を行い、同一条件(侵入時期・位置等)と考えられる集団ごとに樹高測定を実施。過年度の空中写真や掘削実施状況と、ヤナギの樹高の関係から、ヤナギの侵入時期と生長特性を推定。
- ・陸域地形の簡易測量を行い、冠水域は水深に応じスタッフ又は水深計により水深測定を実施。測定結果から土砂堆積の平面分布図を作成。
