# 忠別川における多自然川づくりの 取り組み及び効果の検証について

北海道開発局 旭川開発建設部  
旭川河川事務所 計画課 吉岡 大輔

# 本日の話題

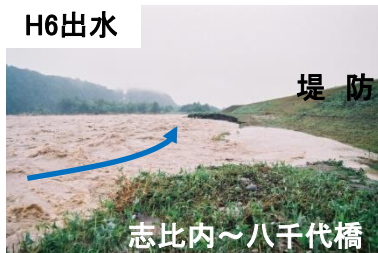
H6出水

■このため、出水規模の大きかったH6出水、H11出水、H28出水、H30出水等では、河岸侵食等が発生する状況であった。

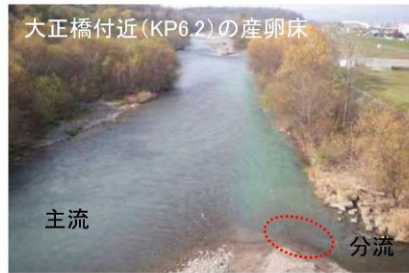
忠別川のサケ産卵床は分流部に多い

サケの産卵可能箇所を「砂洲等による分流部」や「蛇行部の内側」として、経年航空写真より判読  
判読範囲：美瑛川合流点～忠別川取水堰

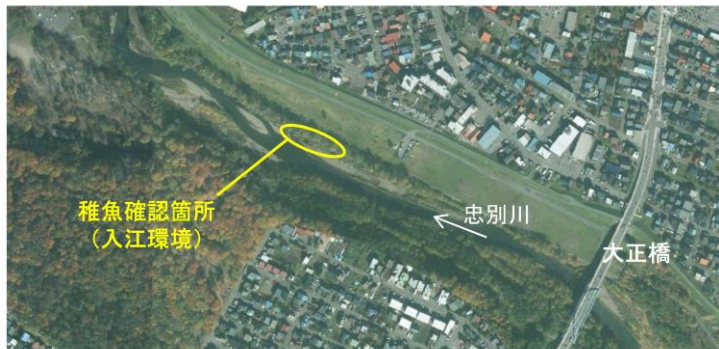
図. 稚魚の確認位置（大正橋下流右岸）

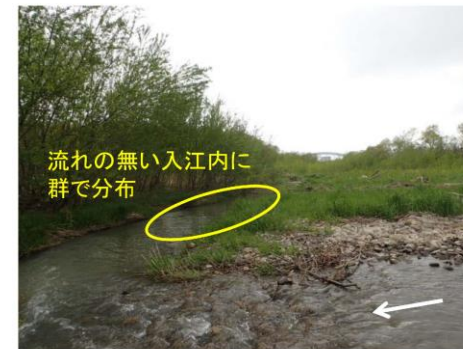
図. 稚魚の確認地点の状況

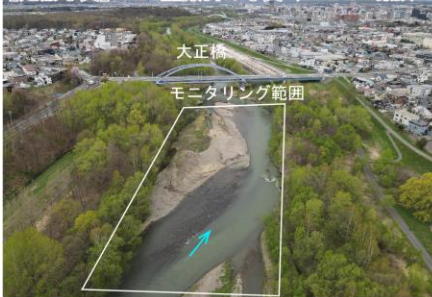
【定点写真】St. 1空撮斜め写真 (2024. 4. 30撮影)

- 下流部St. 1 (大正橋上流右岸、R3工事箇所) を例として、モニタリング調査結果について、分かりやすく評価図として取りまとめた
