樹木管理を通じた再繁茂対策について

中国地方整備局 太田川河川事務所
川本 優汰

国土交通省
中国地方整備局

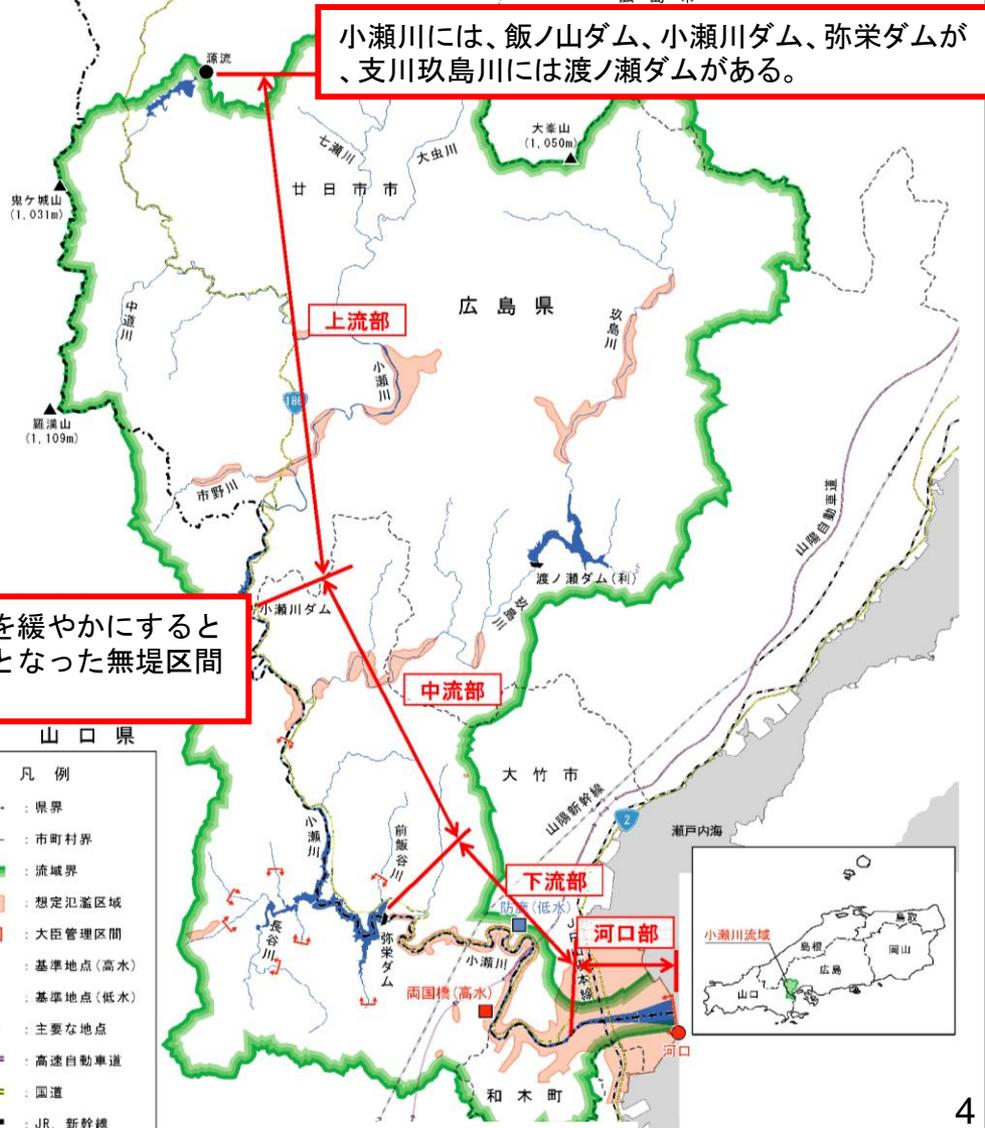
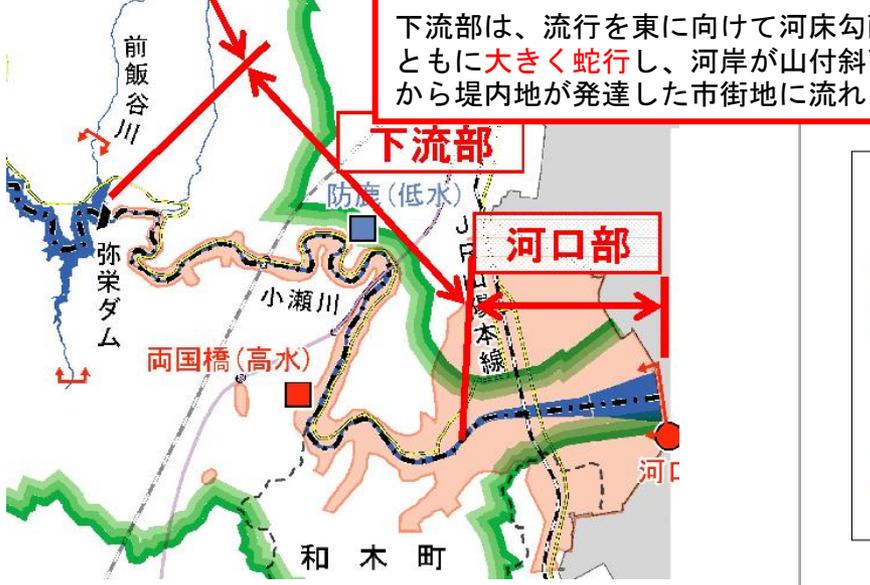
図2-1 小瀬川流域図

項目	諸元	備考	
流域面積	340 km ²		
幹川流路延長	59 km		
直轄管理区間	13.4 km	河口～弥栄ダム	
河床勾配	上流部	1/90～1/100	源流～小瀬川ダム
	中流部	1/150～1/330	小瀬川ダム下流～弥栄ダム
	下流部	1/540～1/960	弥栄ダム下流～中市堰(潮止め堰)
	河口部	1/540～1/960	中市堰～河口

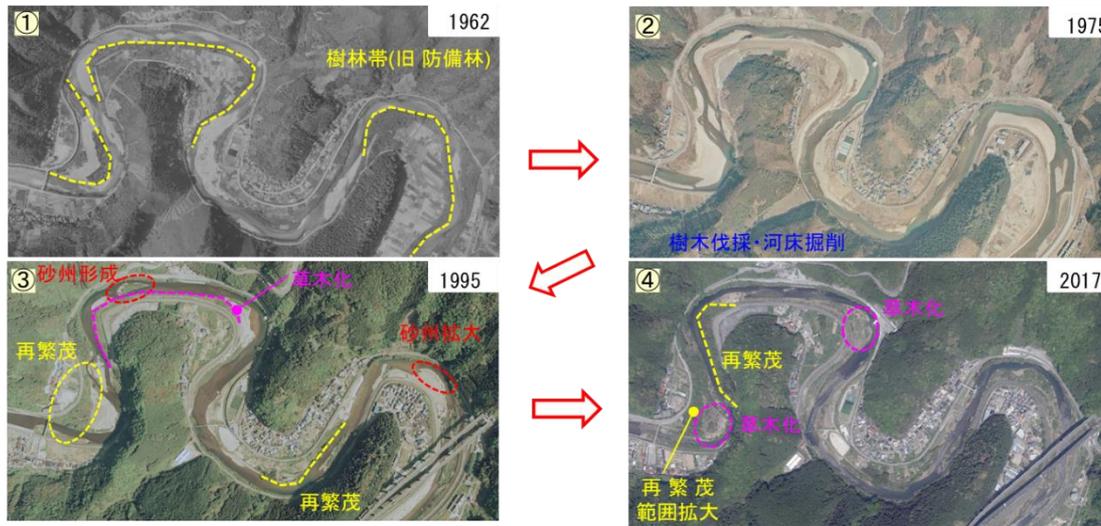
土砂の堆積 ⇒ ◎植生・樹木の繁茂（樹林化）⇒ ◎水際部と陸域部の比高差の拡大

⇒河道が『二極化』している

～陸域部の冠水頻度の低下、更なる樹林化、河岸侵食、護岸・河川構造物の損傷等様々な悪影響をもたらすおそれがある。

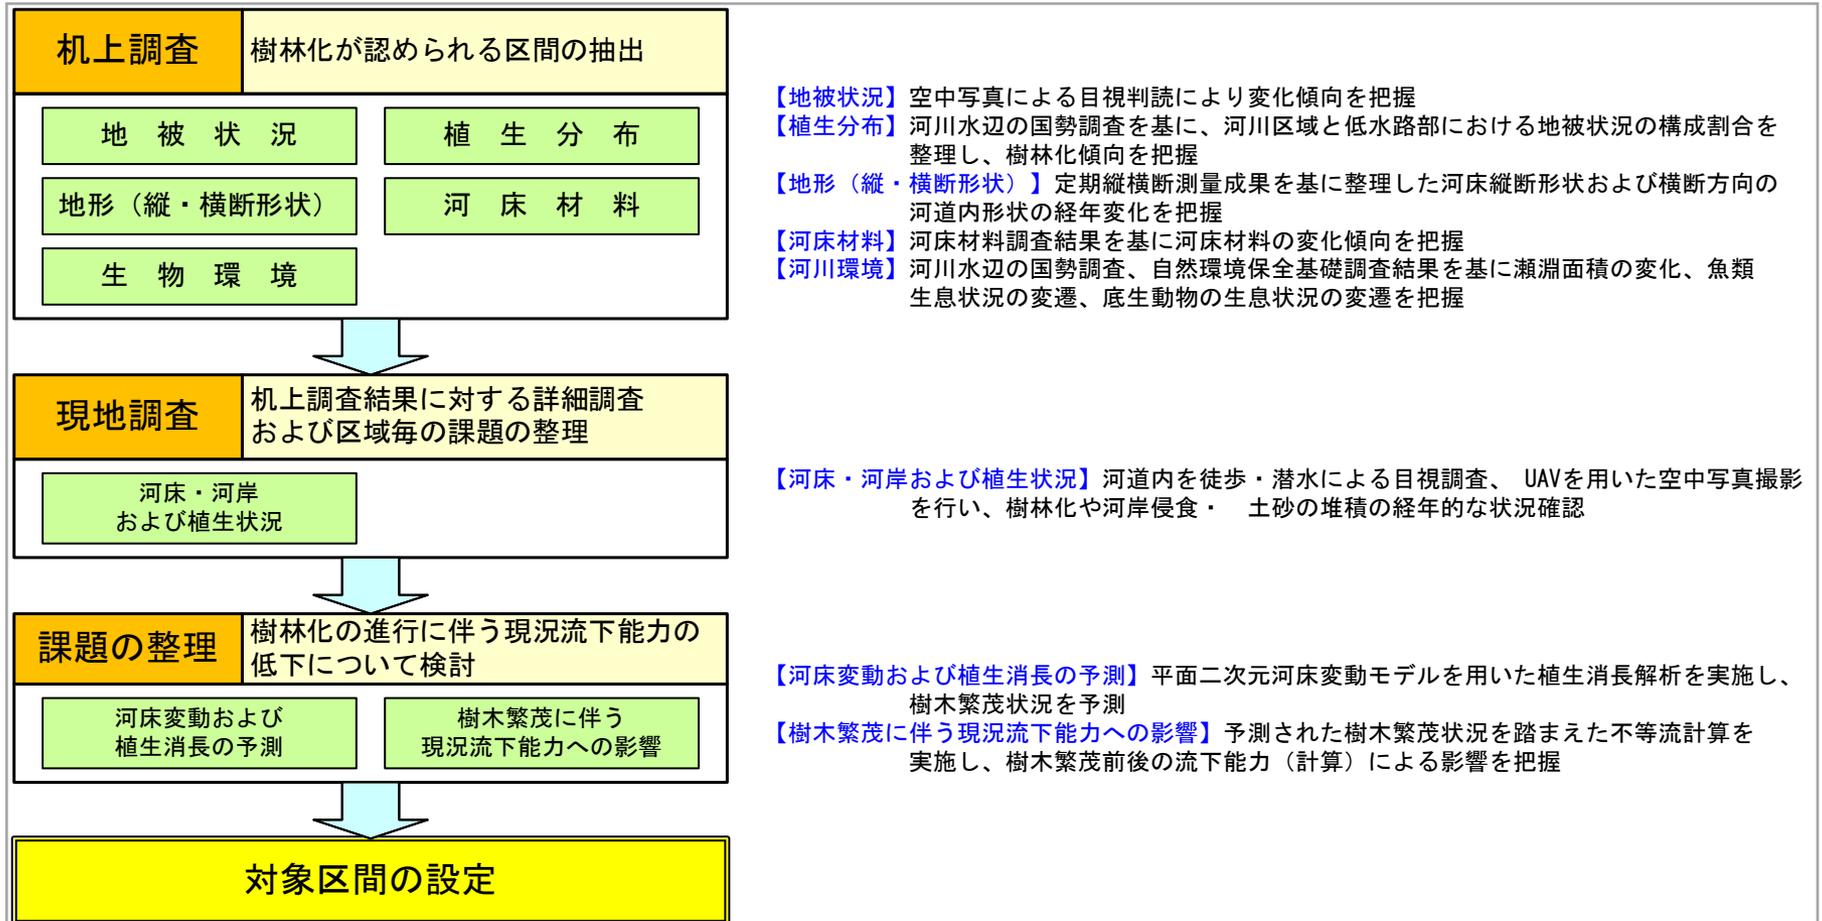
図2-2 樹林化抑制対策区間の選定フロー

太田川河川事務所では先述の指針に基づいて、小瀬川における河道維持管理上の課題である樹林化に対して下記のフローにより机上調査・現地調査を実施し対策を検討する。

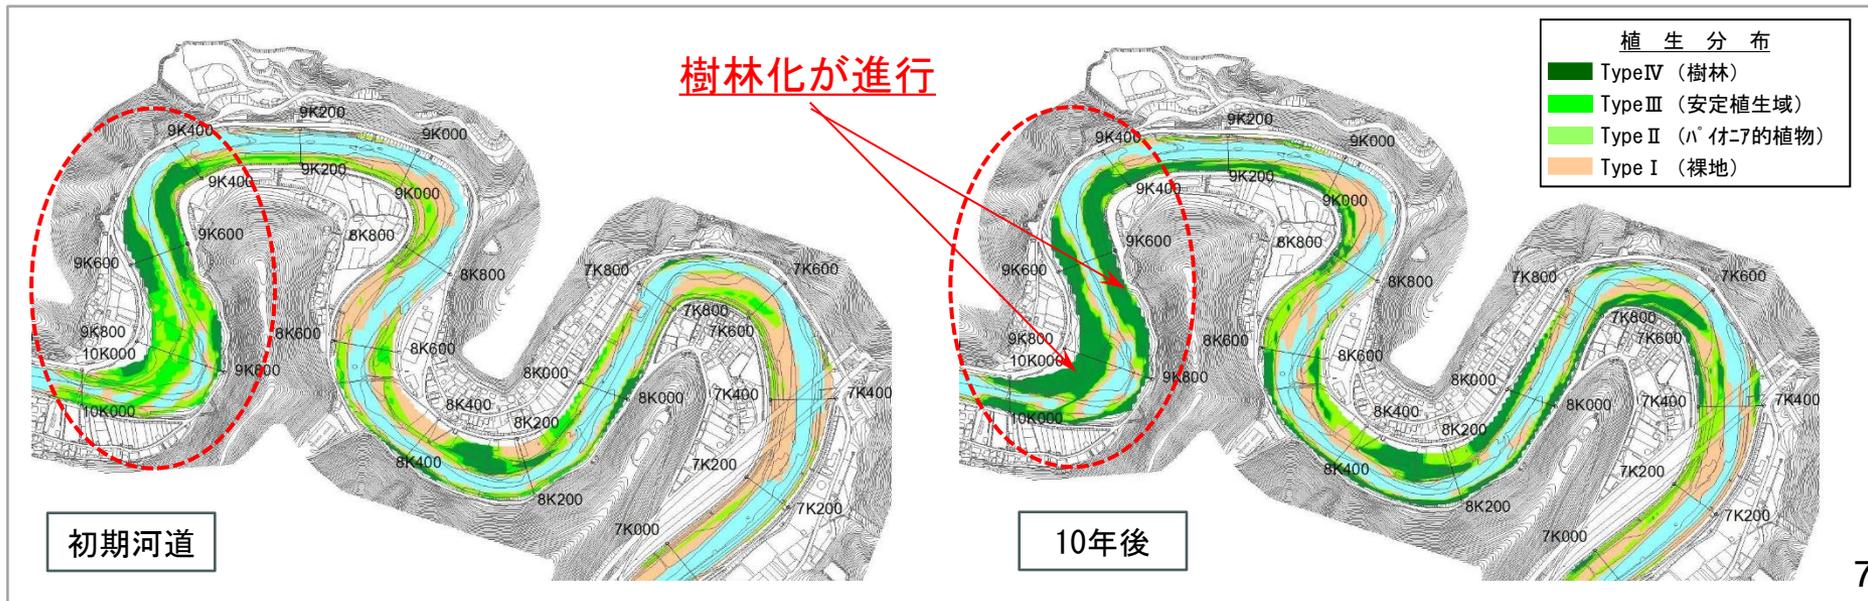
図3-1 植生消長解析による樹木繁茂状況の予測結果 (7.0k~10.0k)

9k付近より上流側では、細粒分の堆積やアーマーコートによる河床の固定化が進み、砂州の発達や樹林化が進行する可能性がある。

全体的に樹木が増加する傾向にあり、特に9k付近より上流で増加量大きい結果となった。本計算に当たっては過去の実績との比較によるモデルの妥当性検証を実施した。

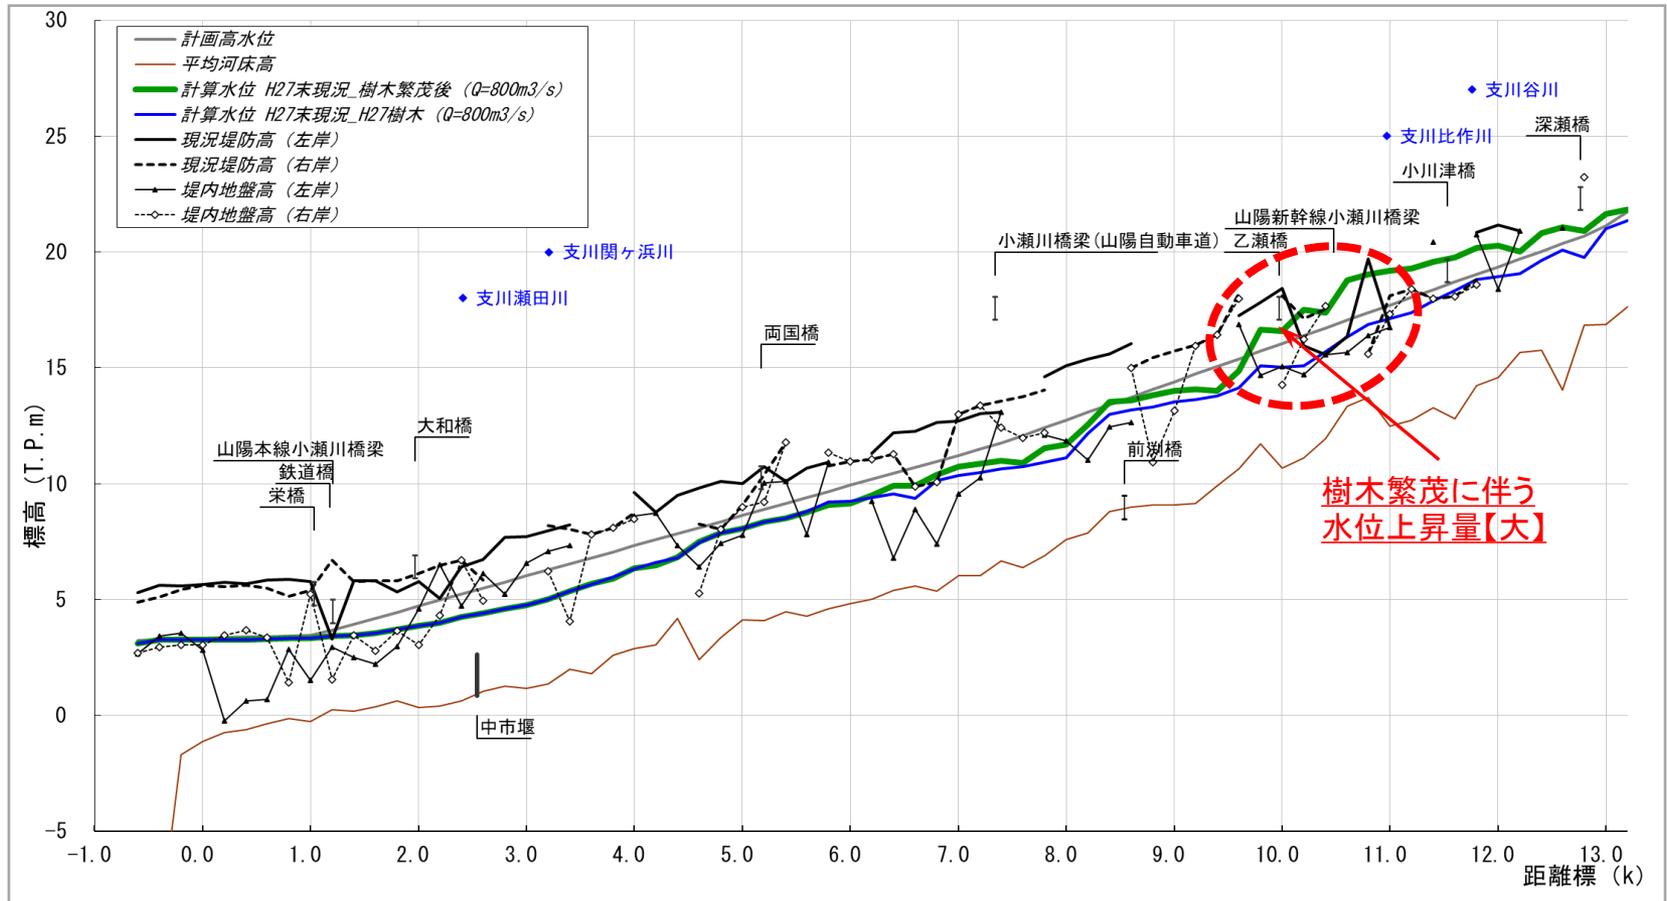
図3-3 樹木繁茂前後の水位縦断面図 (整備計画目標流量)

樹木繁茂前後の整備計画目標流下時には**9.8kより上流側で治水安全度が著しく低下すること**がわかった。

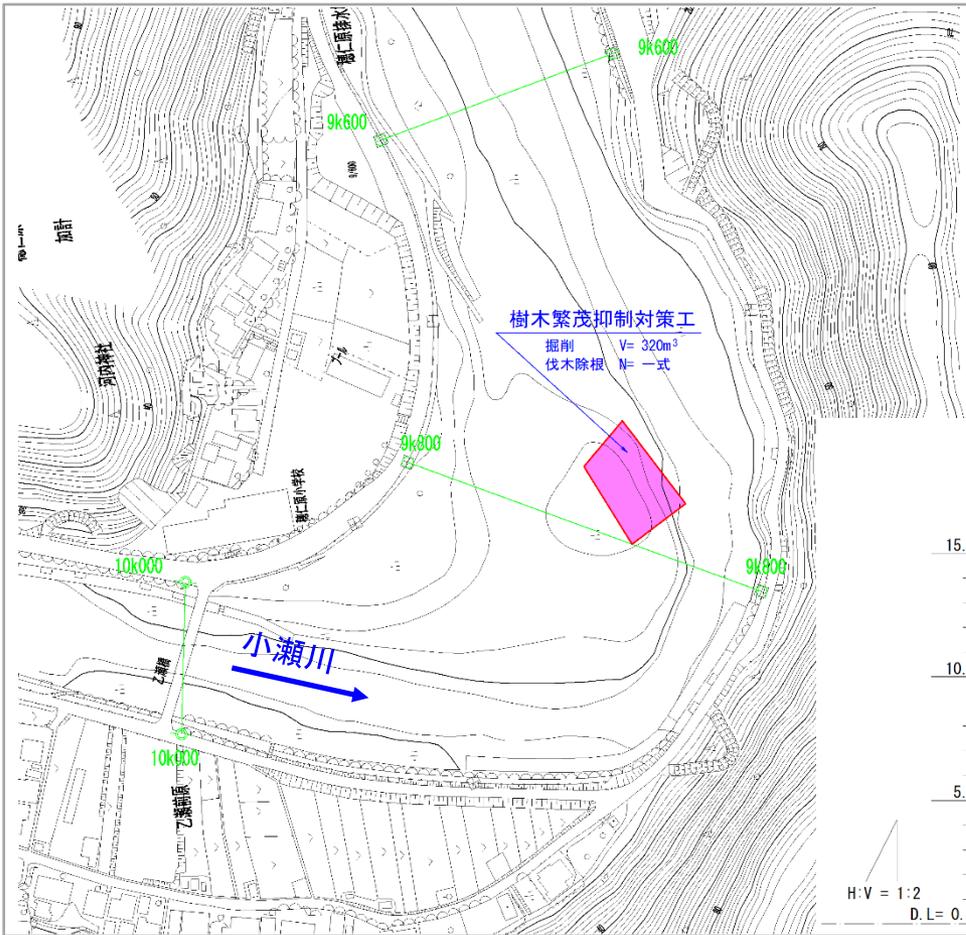
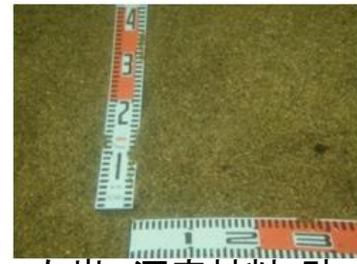
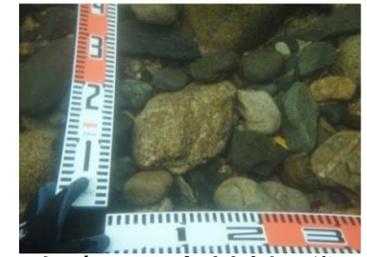
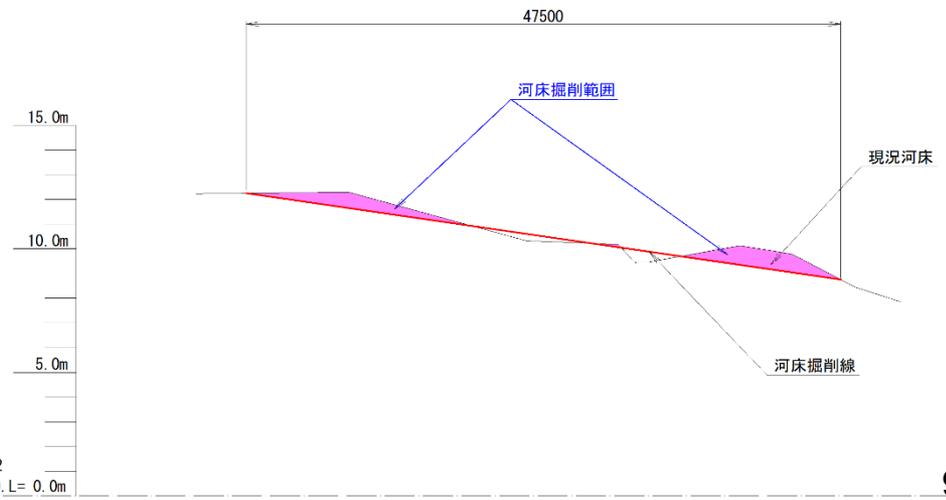
図3-4 樹林化抑制対策の概要 (9.8k地点)

樹林化の進行が予測される9.8k地点の砂州を対象に、河道の二極化を解消することによる樹林化抑制対策として令和3年度に樹木伐採及び緩勾配形状での河床掘削を行った。

左右岸で河床堆積材料が異なっており、二極化の進行が見られる。

左岸 河床材料:砂

右岸 河床材料:礫

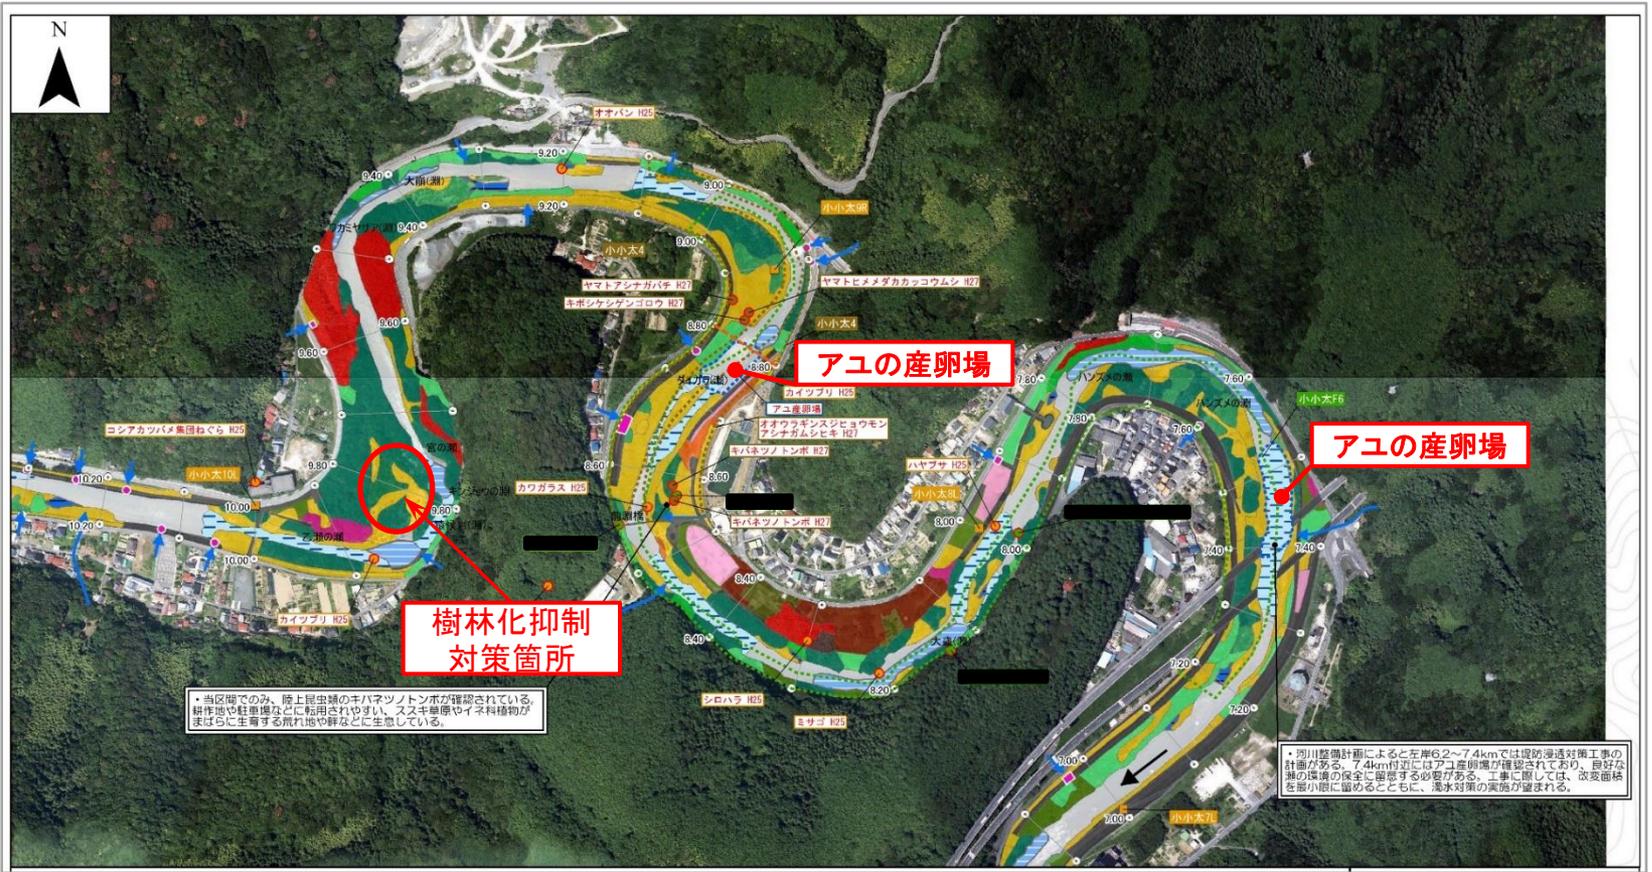
図3-5 小瀬川河川環境情報図 (6.9k~10.3k)

樹林化抑制対策箇所(9.8k付近)の上・下流(7.4k、8.8k、10.5k)にはアユの産卵場があり、本対策により水際部を本来の礫河床化することにより、新たなアユの産卵場になる可能性がある。

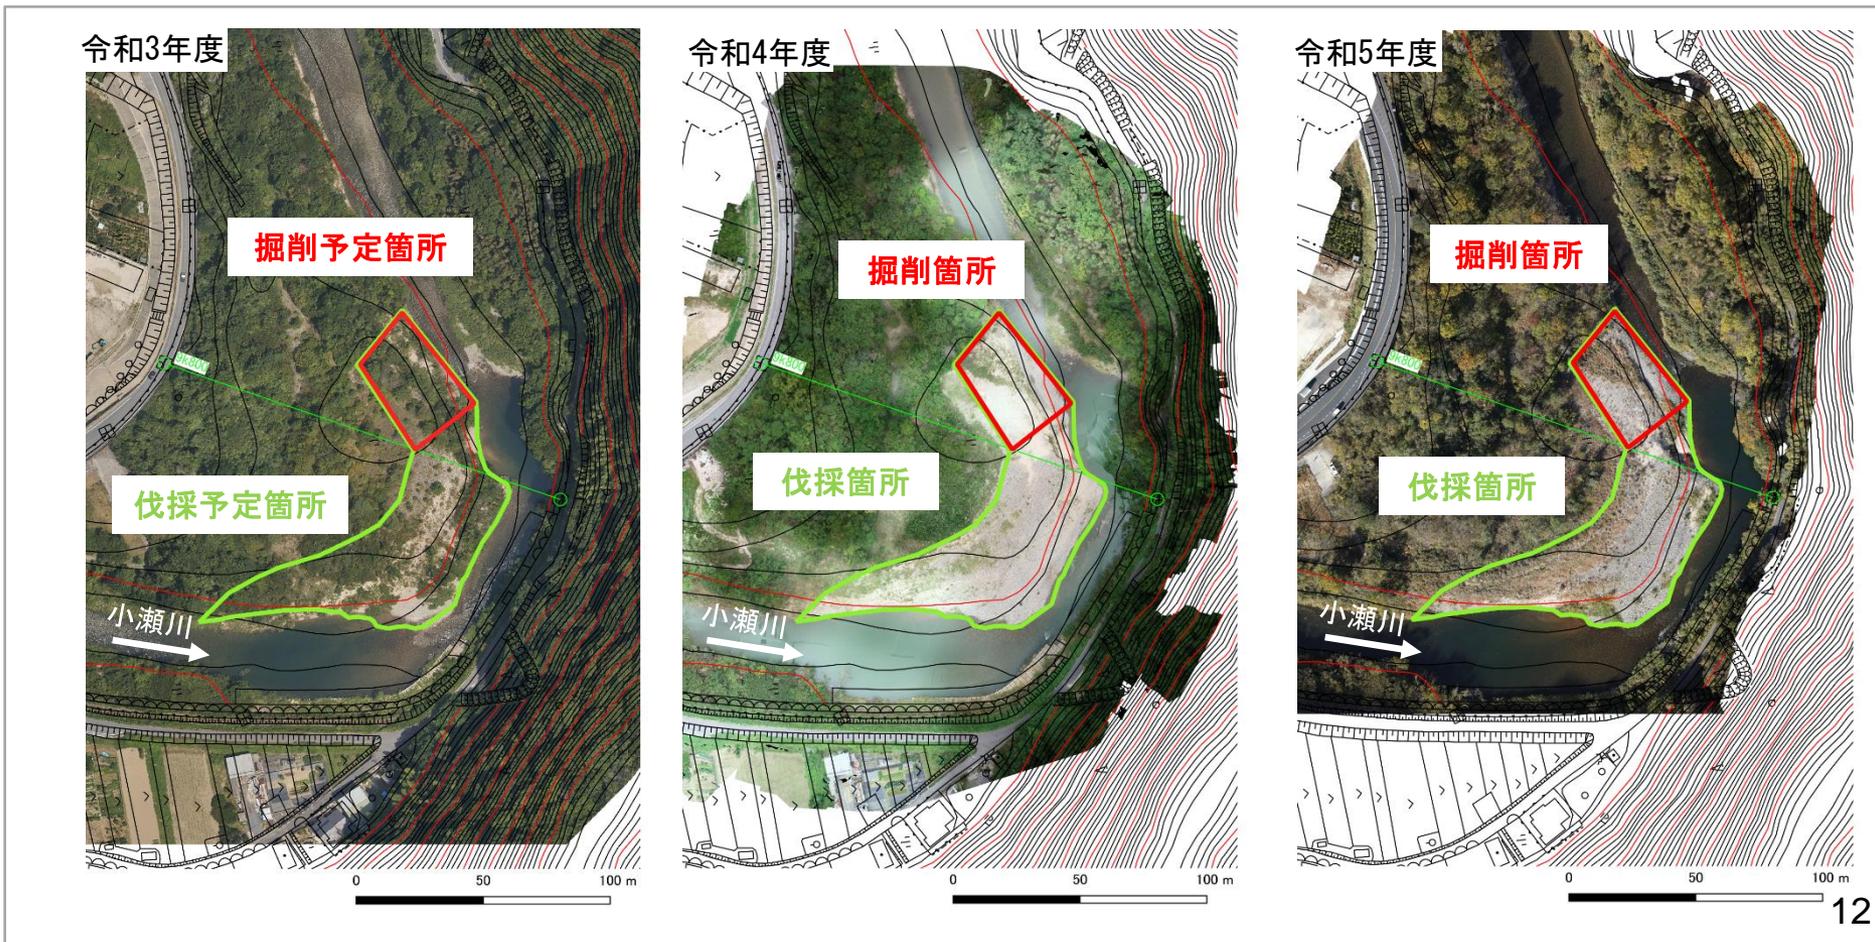
図4-2 オルソ画像による河道内状況の変化

樹林化抑制対策（令和4年3月）以降、現時点までに大きな洪水等が発生していない。そのため、モニタリング計画のうちUAVレーザ測量による河床変状状況把握を実施した。

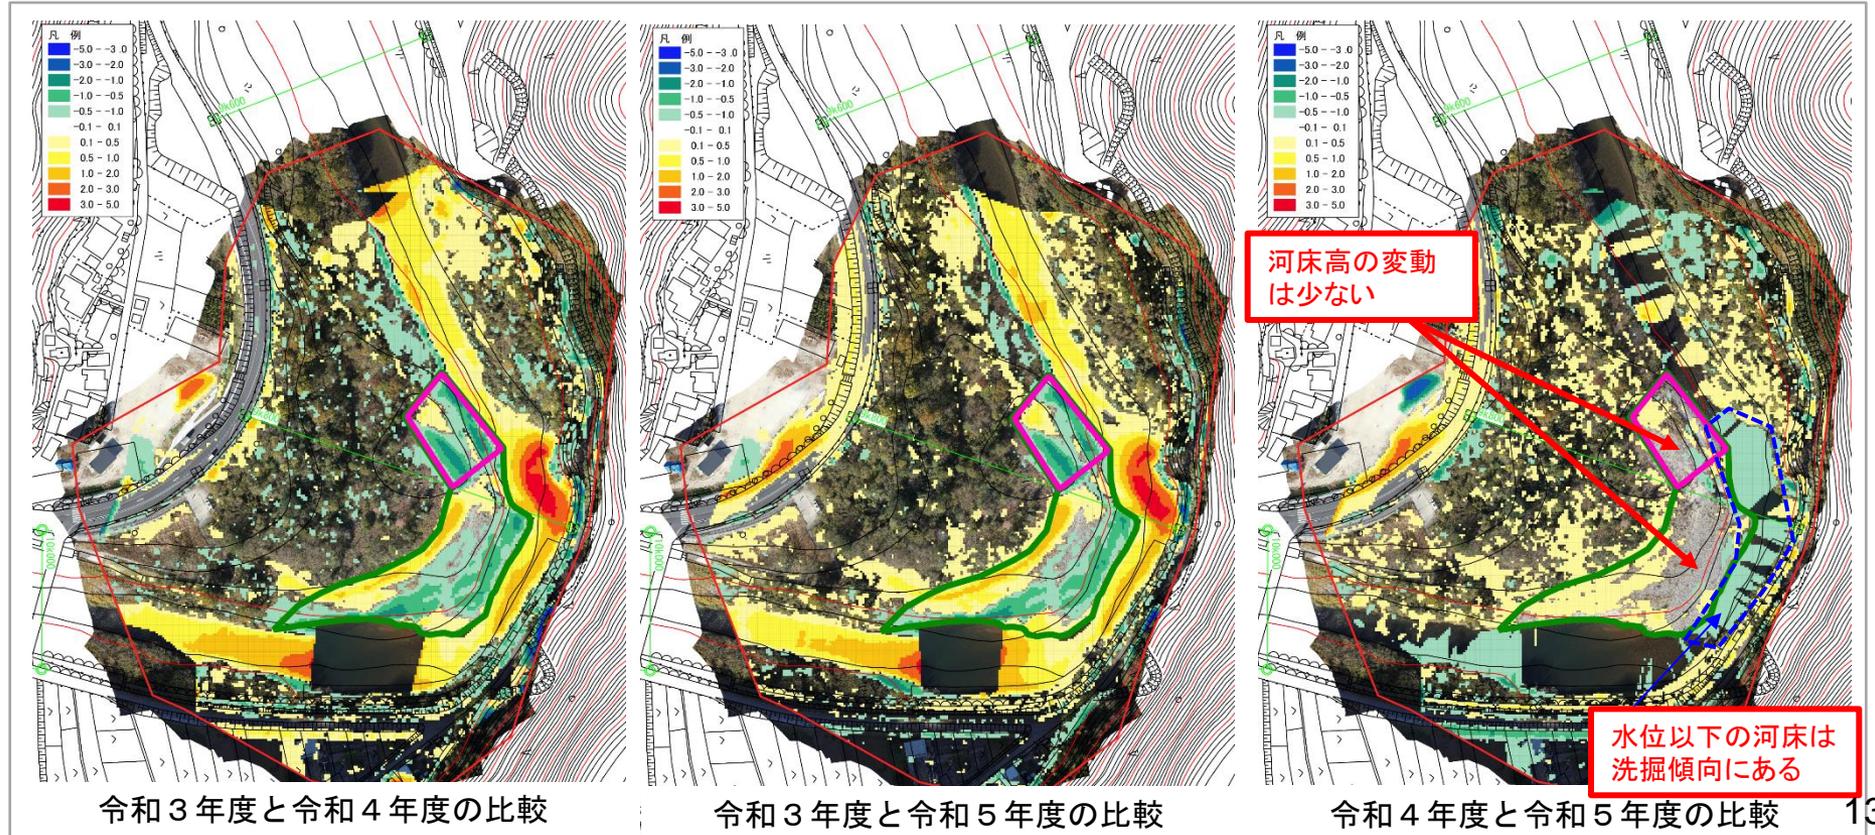
図4-3 河道内のグラウンドデータ差分解析結果

航空レーザ及びUAVレーザ測量で得られたグラウンドデータを用いて地表面の差分解析を行った。対策箇所及びその上流側の砂州の河床高は概ね維持されている。また、対策箇所上流側の水面下の河床高は洗掘傾向にある。→土砂の顕著な再堆積は認められない

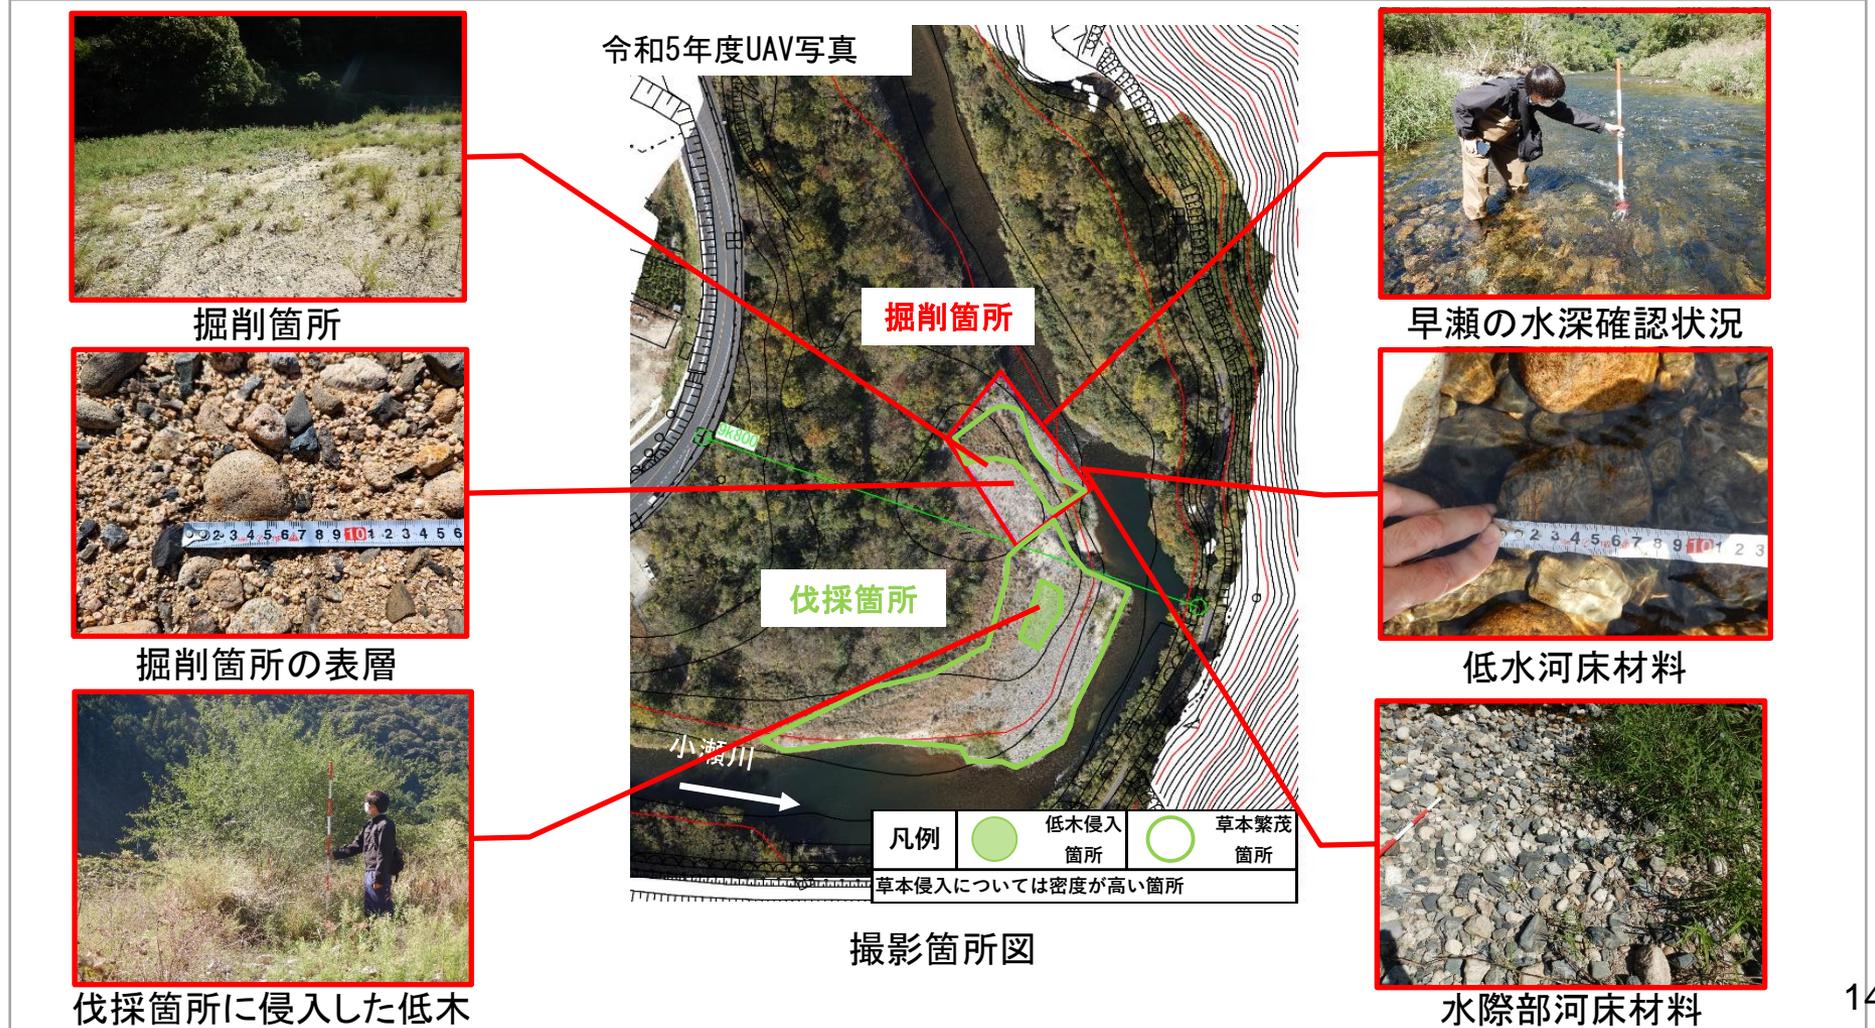
図4-4 令和6年10月現在の現地状況

掘削箇所には顕著な再堆積は認められず水際部は礫河床であった。伐採箇所には低木侵入が見られた。

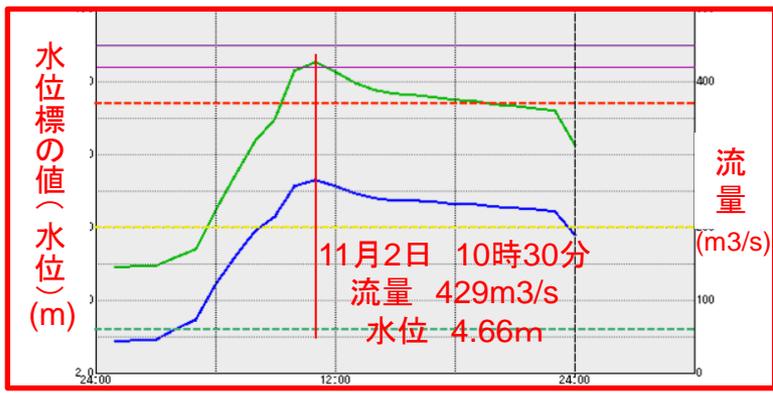
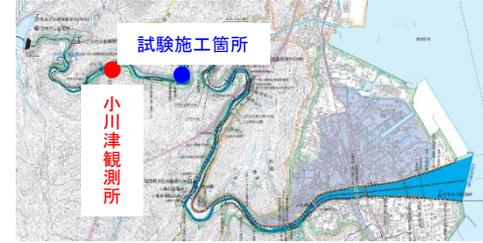
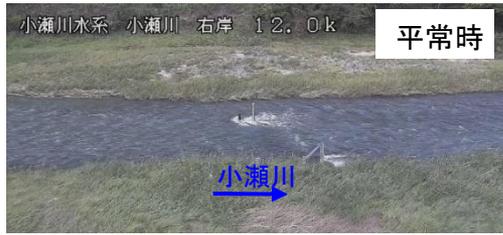
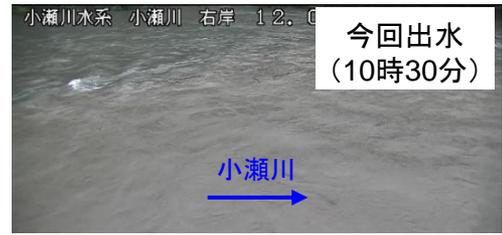
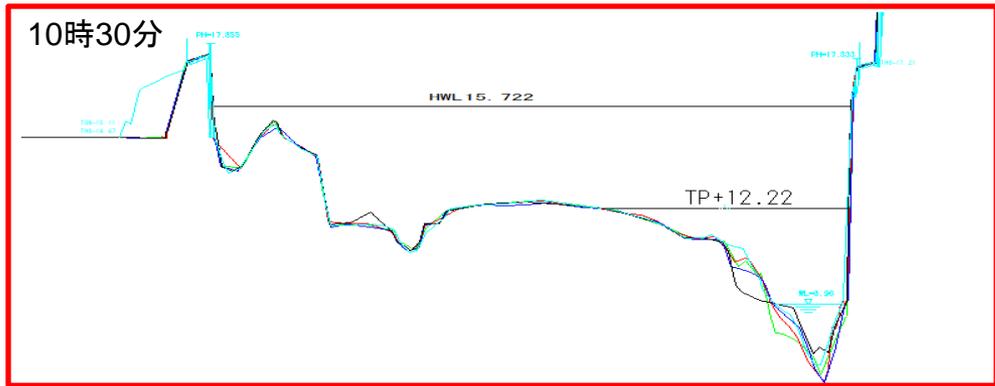
図4-5 令和6年4月2日の出水状況

令和6年11月2日に前線の影響で出水が発生した。状況を下記に示す。

小川津観測所 ハイドログラフ

9K800推測水位
