多自然川づくり取り組み事例

タイトル	旧吉野川向喜来箇所における干潟再生について		
水系/河川名	吉野川水系/旧吉野川	河川分類	大川
河川の流域面	225	整備計画流量	1500m ³ /s
事業	河川改修	セグメント	3
目標設定	定性的	事業開始年度	令和3年度
課題・目的(主な)	湿地、ヨシ原の保全・再生・創出、干潟、浅場の保全・再生・創出		
工法(主な)	築堤		
配慮事項(主な)	委員会、協議会等の開催

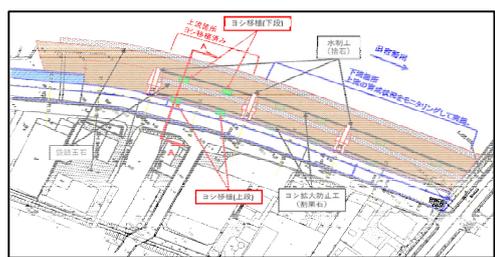
図-2 平面図

1) ヨシ拡大防止工の検討
 底生動物の早期回復を図るために、ヨシ原の再生は必要不可欠であるものの、底生動物の生息には干潟環境も必要であるため、ヨシが繁茂しすぎるのを抑制する必要がある。
 対策として、底面から30cm程度の深さまで割栗石を埋めて根の拡大を防ぎ、ヨシの繁茂・抑制対策を実施した。

2) 底生動物(シオマネキ)生息場の確保
 干潟の造成は潮位・地盤高及び土砂粒径の関係が重要である。
 他河川におけるミティゲーションの実績を踏まえ、朔望平均満潮位-10cm程度となるような地盤高の確保及び土砂粒径維持についても干潟等によるシルト系の土砂流出防止が必要である。
 対策として、袋詰め玉石工による嵩上げ及び捨石による整備を行うこととした。

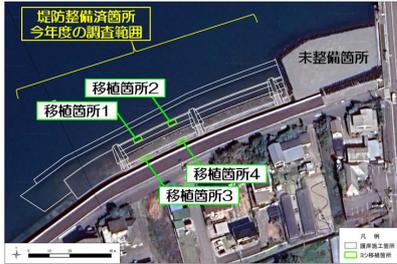
図-4 調査範囲

【調査範囲】 堤防整備済箇所を対象に実施した。

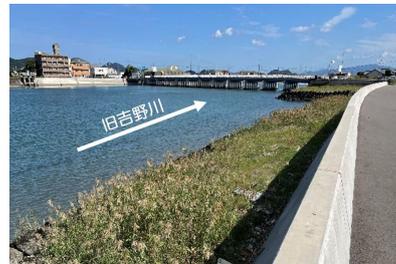
写真-2 ヨシの植生状況

植生状況としては、12科22種を確認された。

砂礫河原を好むツルヨシが広い範囲に生育していた。

(植物) 移植箇所の地盤高に変化をつけたこと。ヨシの繁茂を抑制したことで、多様な干潟環境を回復し確保することができた。

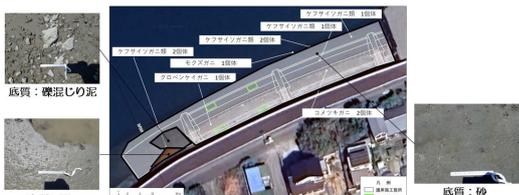
図-7 底質と底生動物・魚類の関連

砂質を好むコメツキガニが生息していた。

上流側は礫混じりの泥質があり、

ケフサイソガニ類が生息していた。

令和6年底生動物調査では、平成29年記録集のうち、クロ

ベンケイガニ、ケフサイソガニ類の定着が確認された。

新規確認種として、モクズガニ、コメツキガニが確認され

た。
