旧吉野川向喜来箇所における干潟再生について

国土交通省四国地方整備局

徳島河川国道事務所

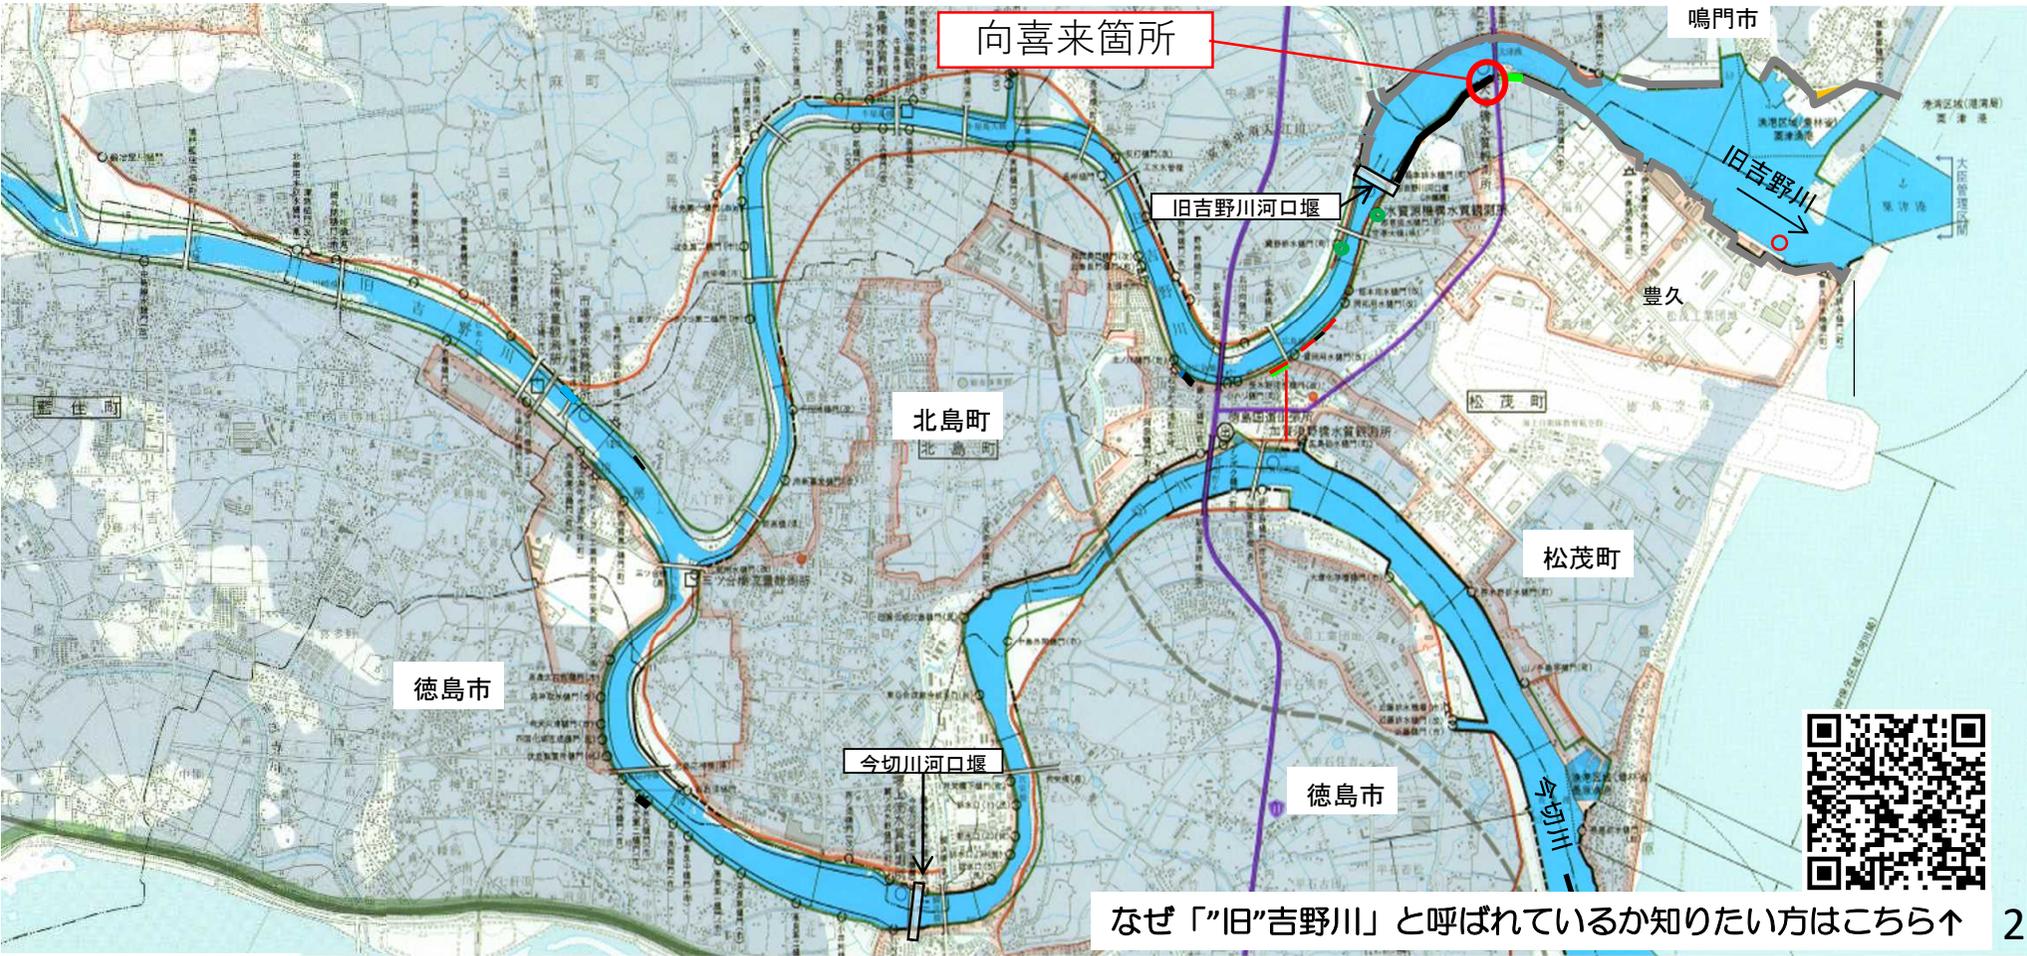
- 吉野川の派川となっており、流域全体が南海トラフ巨大地震による液状化の危険度が高い地域である。
- 特に下流域を優先的に堤防耐震工事を実施しており、高潮区間である。船舶航行の波浪を受ける、また土地利用が進展しているという河川特性上、特殊堤（土堤＋パラペット）で整備している。

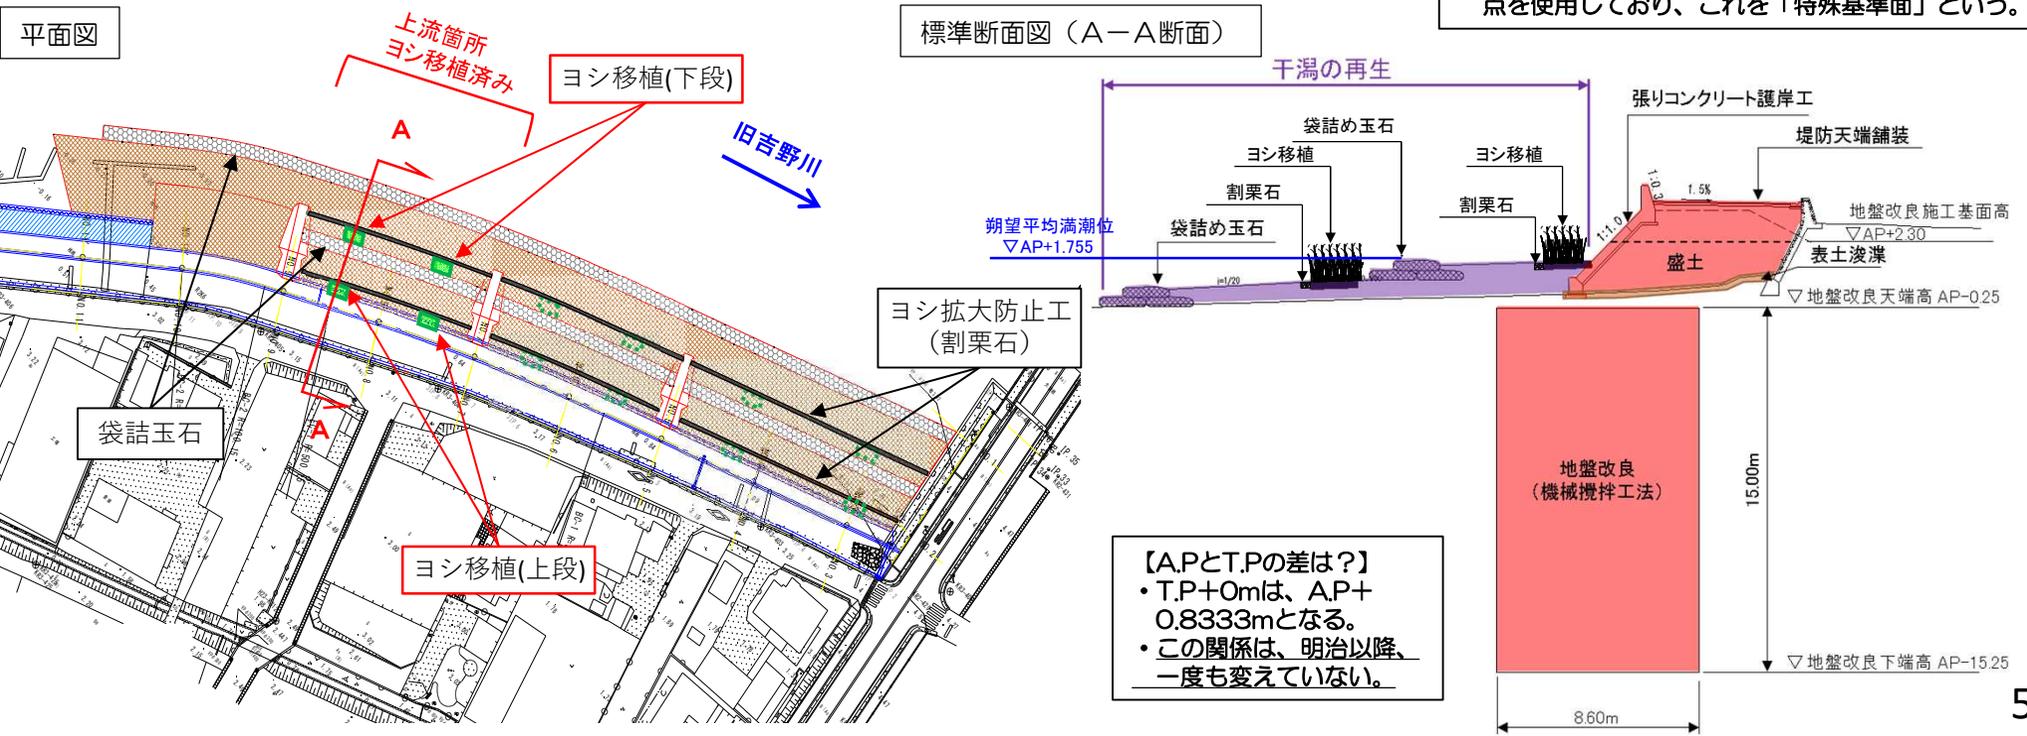
1) ヨシ拡大防止工の検討

（課題）底生動物の早期回復を図るために、ヨシ原の再生は必要不可欠であるものの、底生動物の生息には干潟環境も必要であるため、ヨシが繁茂しすぎるのを抑制する必要がある。

（対策）底面から30cm程度の深さまで割栗石を埋めて根の拡大を防ぎ、ヨシの繁茂・抑制対策を実施した。

2) 底生動物（シオマネキ）生息場の確保

（課題）干潟の造成は潮位・地盤高及び土砂粒径の関係が重要である。

他河川におけるミティゲーションの実績を踏まえ、朔望平均満潮位-10cm程度となるような地盤高の確保及び土砂粒径維持についても干潟等によるシルト系の土砂流出防止が必要である。

（対策）袋詰め玉石工による嵩上げ及び捨石による整備を行うこととした。

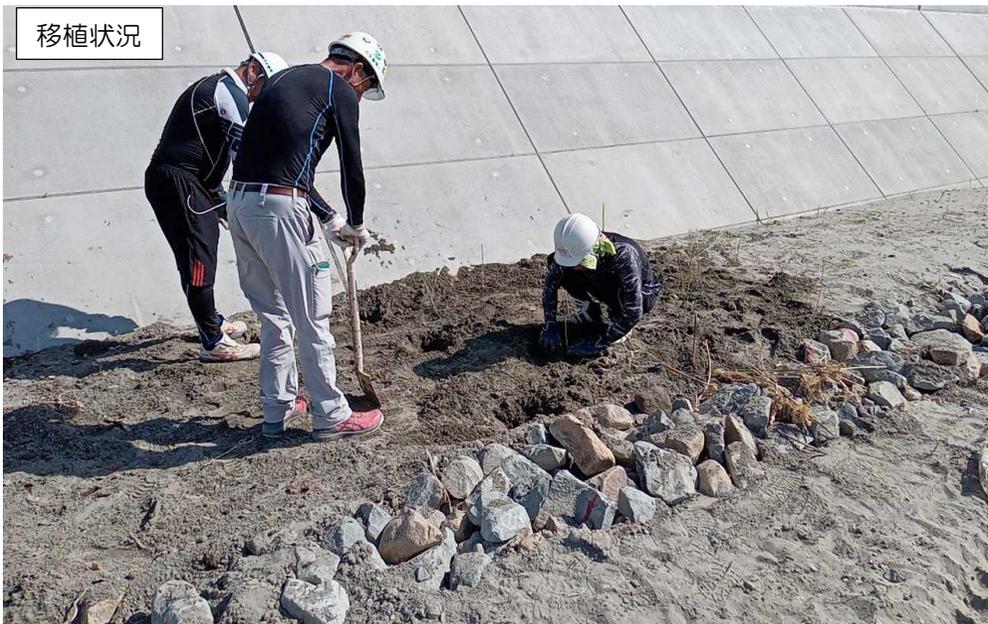
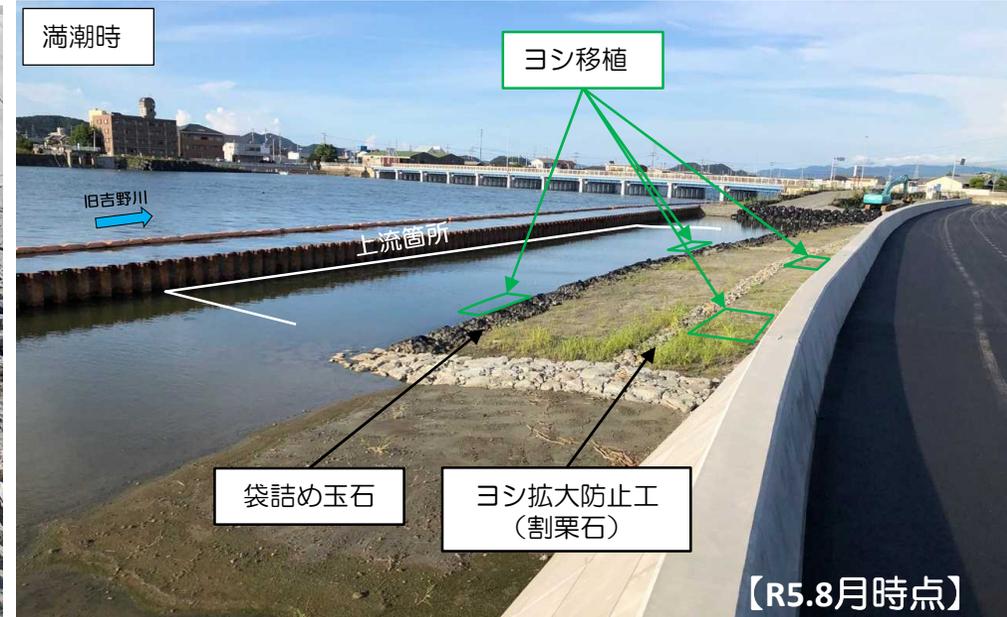
移植状況

本工事箇所にあったヨシを別箇所に仮移植し、堤防耐震対策工事後に元の箇所に移植をした。

草体と土砂をまるごと移植し、表土40cm以内にヨシの地下茎を混ぜた土を置いた。

ヨシの地下茎は約20cm、節を3つ以上となるよう採取し、採取した地下茎を1㎡あたり4箇所、深さ15cmに手植した。

草体と土砂をまるごと移植することで根の周りに生息する微小な生物も同時に移植できることから、移植後のヨシの環境の改変を極力避け、成功確率を上げることができる。

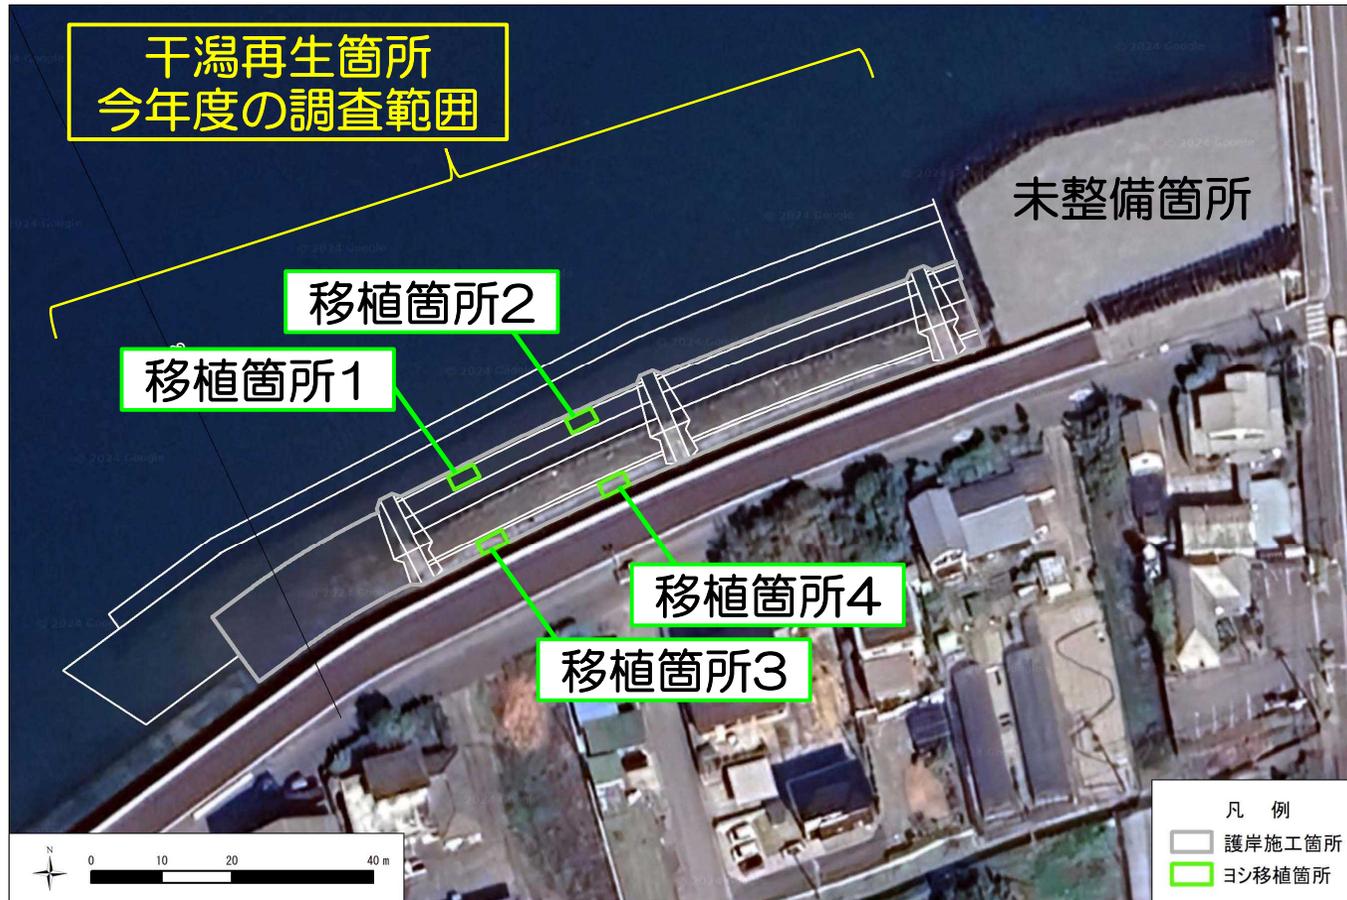
図. 調査範囲

- 【調査範囲】 干潟再生箇所
- 【調査内容】 植物調査、底生動物調査
- 【調査実施日】 2024年7月5日（整備後約1年後）

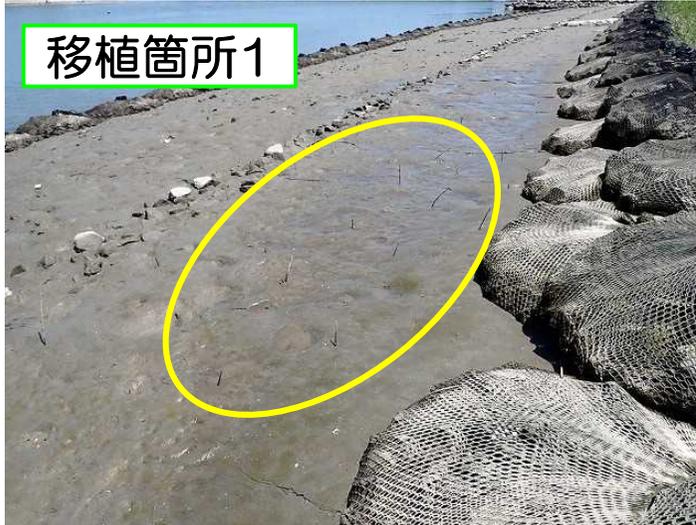
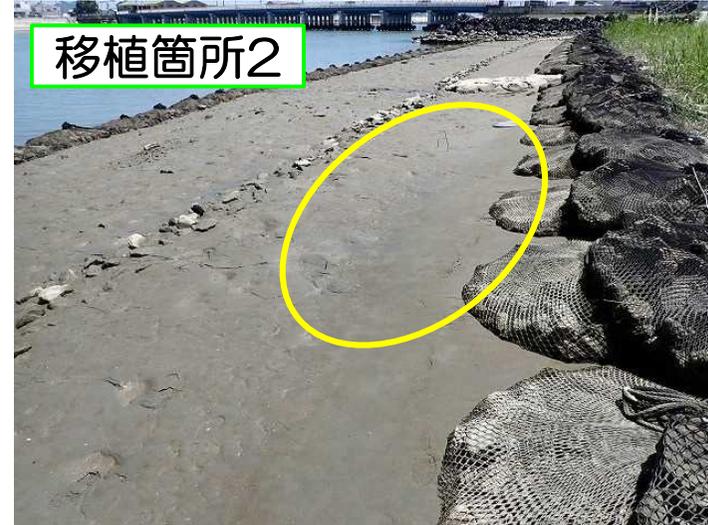
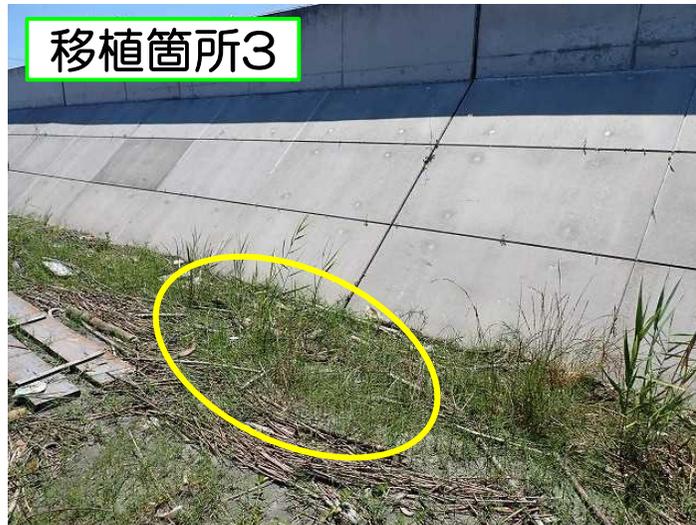
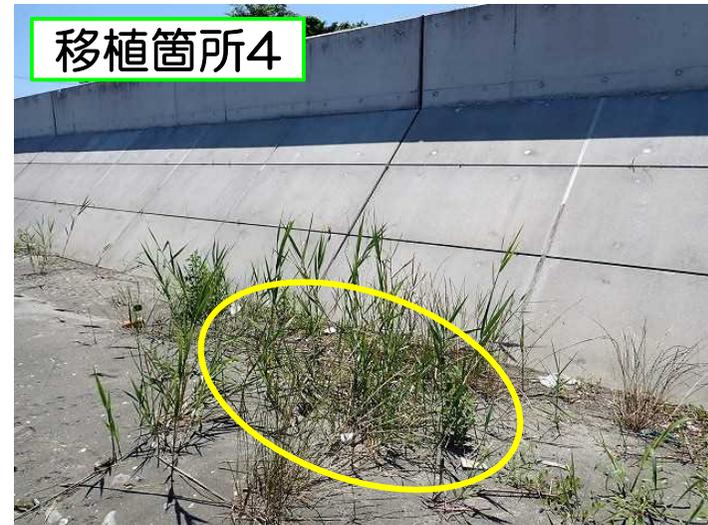
- ヨシ移植箇所の状況**
- ・ 移植箇所1、2：枯れた茎が残っており、生育不良であった。
 - ・ 移植箇所3、4：ヨシがまばらに生育し、草丈は1m程度であった。

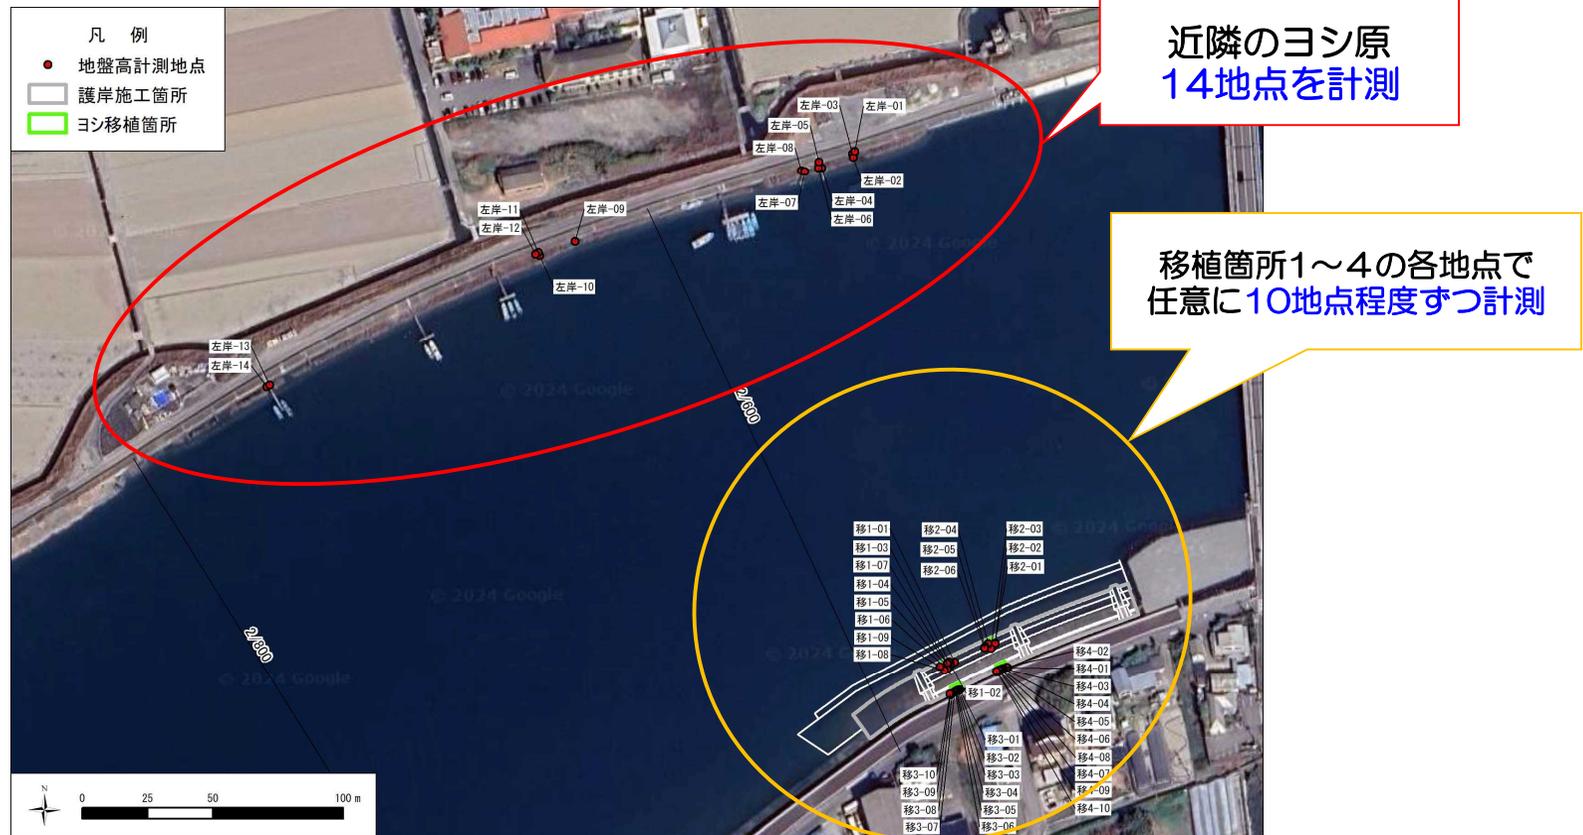
図. 地盤高の計測地点

- 参考に周辺のヨシ生育環境の地盤高と再生箇所地の地盤高を比較した。
- 地盤高はRTK-GNSSにより計測。
- 移植箇所No.1、No.2は、枯れた茎の位置を選定。移植箇所No.3、No.4は、まばらに生育するヨシの範囲内で任意に10地点を選定。
- 周辺のヨシ原は全体を網羅するように14地点で計測。

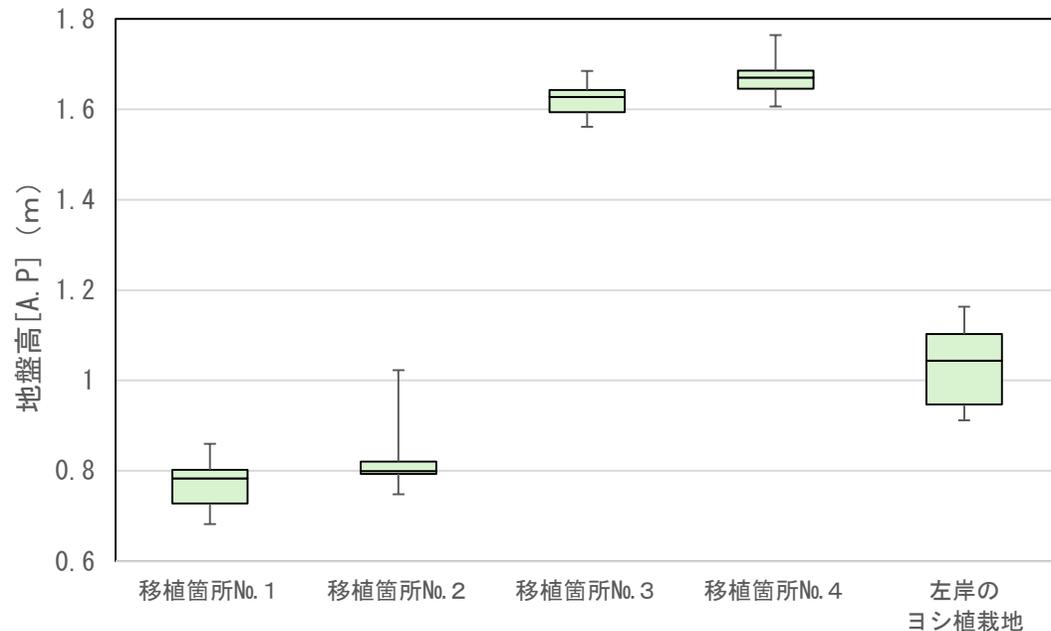
図. 地盤高の計測結果

- 周辺の生育が**良好**なヨシ繁茂地の地盤高は、 $A.P+0.9\sim 1.1\text{m}$ 。
- 移植箇所No. 1, 2は、 $AP+0.7\sim 0.8\text{m}$ であり、**冠水時間が長いことが生育不良の原因と推測**される。
- 移植箇所No. 3, 4は、近隣のヨシ繁茂地より**60cm程度高い**が、**満潮時には冠水**しており、**適湿な状況が保たれている環境**と言える。このため、今後、生育範囲が拡大する可能性がある。

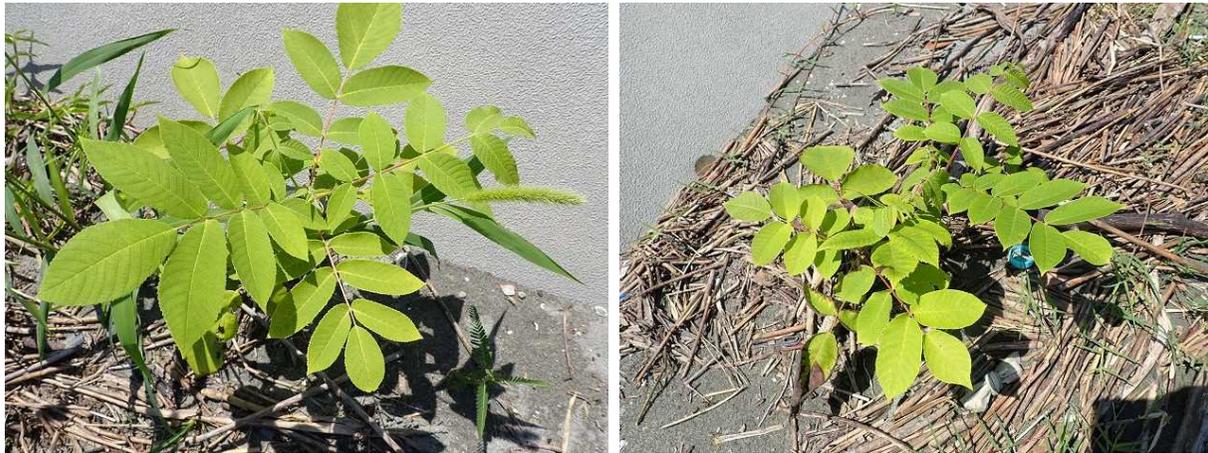
表. オニグルミ生育地盤高及び樹高

- 堤防際の比高が高い箇所（地盤高1.6m程度より上）に9箇所のオニグルミの定着を確認。現時点で高さ20cm程度。
- 樹林化によるヨシの成長を阻害する可能性があるため、早めの駆除対策を行う。

No.	地盤高 [A.P] (m)	樹高 (cm)
1	1.64	17.0
2	1.71	23.5
3	1.66	20.5
4	1.73	22.5
5	1.79	18.0
6	1.78	13.5
7	1.72	12.5
8	1.79	7.0
9	1.73	14.5
平均値	1.73	16.6
最小値	1.64	7.0
最大値	1.79	23.5

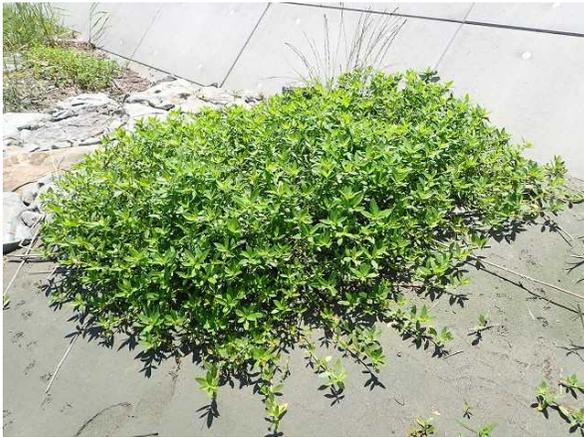
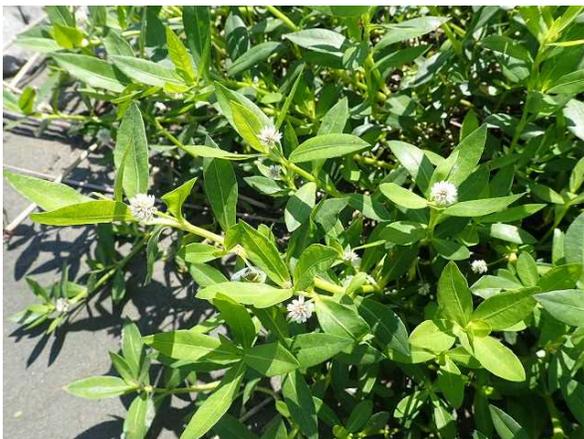
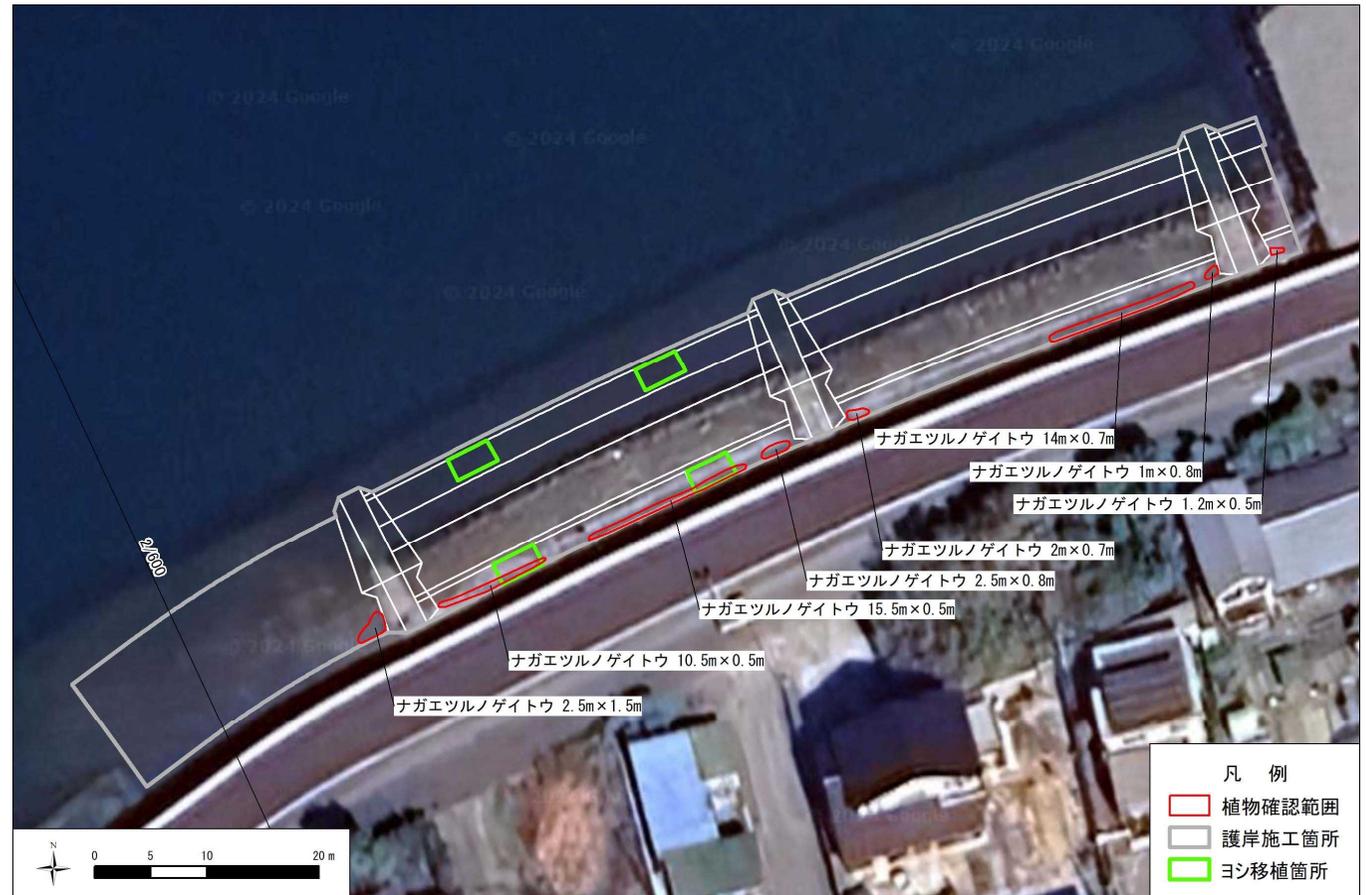
図. ナガエツルノゲイトウ確認範囲

- ナガエツルノゲイトウ（特定外来種）が堤防際で多数確認。
「河川水辺の国勢調査」では、旧吉野川のほぼ全域で確認されており、上流からの流下個体が定着したと考えられる。

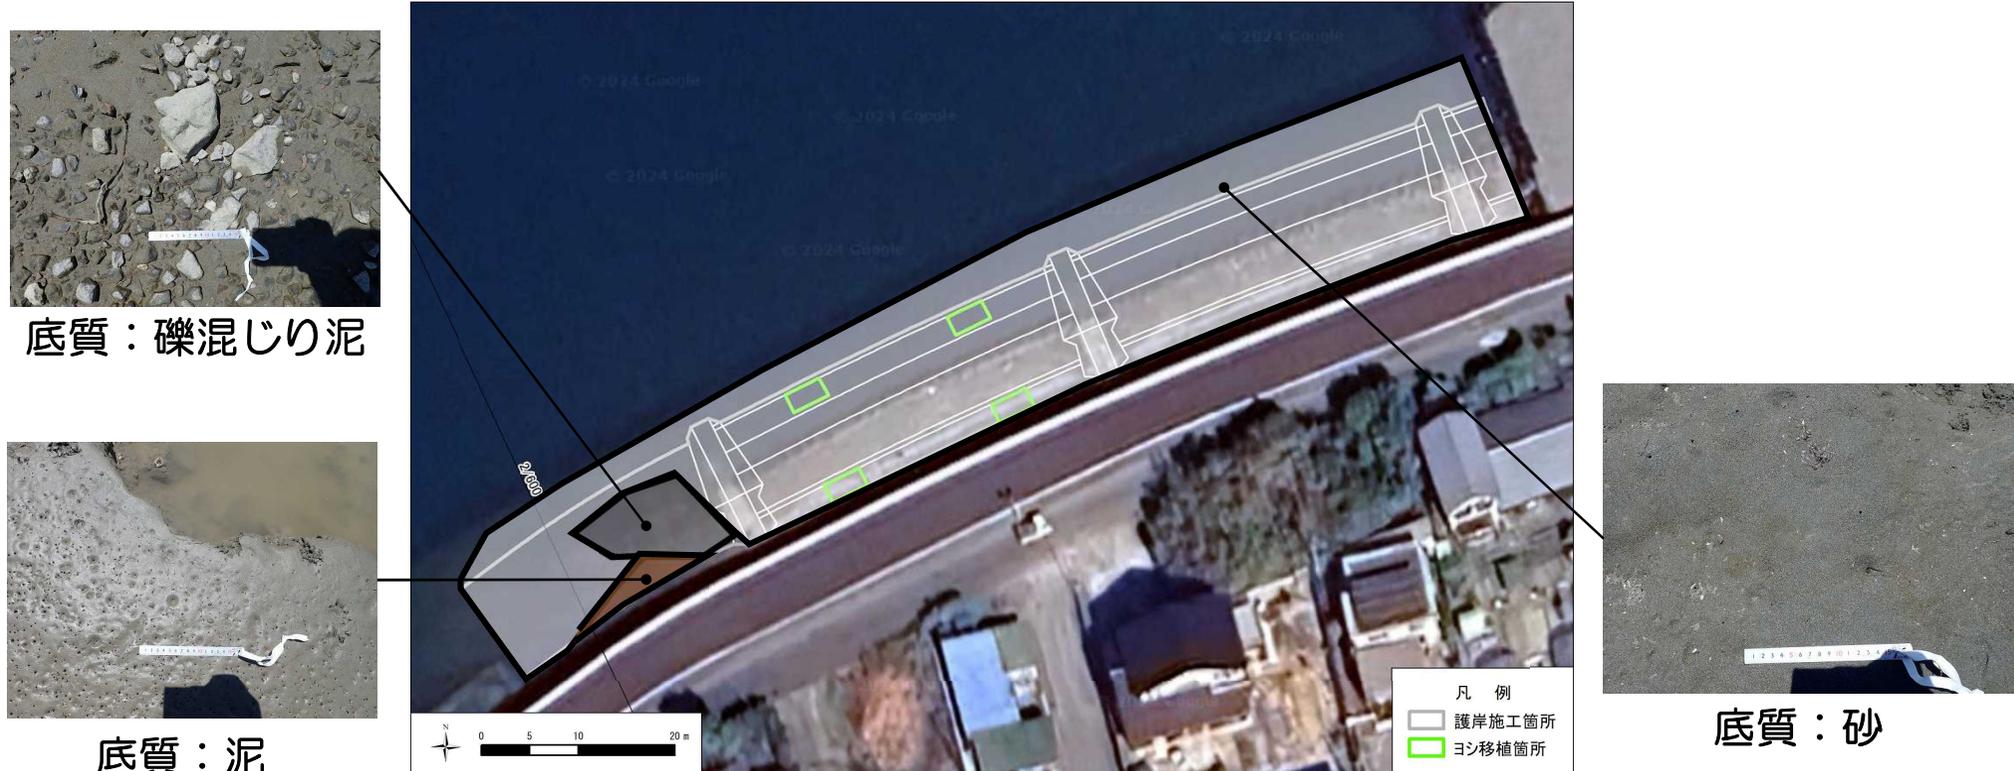
図. 底質の分布状況

- 潮位の干満等により泥・砂・礫混じり泥の底質環境が形成された。
- 砂には、砂質を好むコメツキガニが少数生息していた。
- 礫混じり泥には、礫の下などに隠れるケフサイソガニ類が生息していた。
- 泥は護岸際の比高の高い場所に形成されたが、泥質を好むカニ類はまだ確認されなかった。
