# 令和5年7月梅雨前線豪雨後の巨瀬川における河道掘削

筑後川河川事務所 片ノ瀬出張所  
管理第二係長 上杉幸輔

# 実施内容（巨瀬川6k200付近）

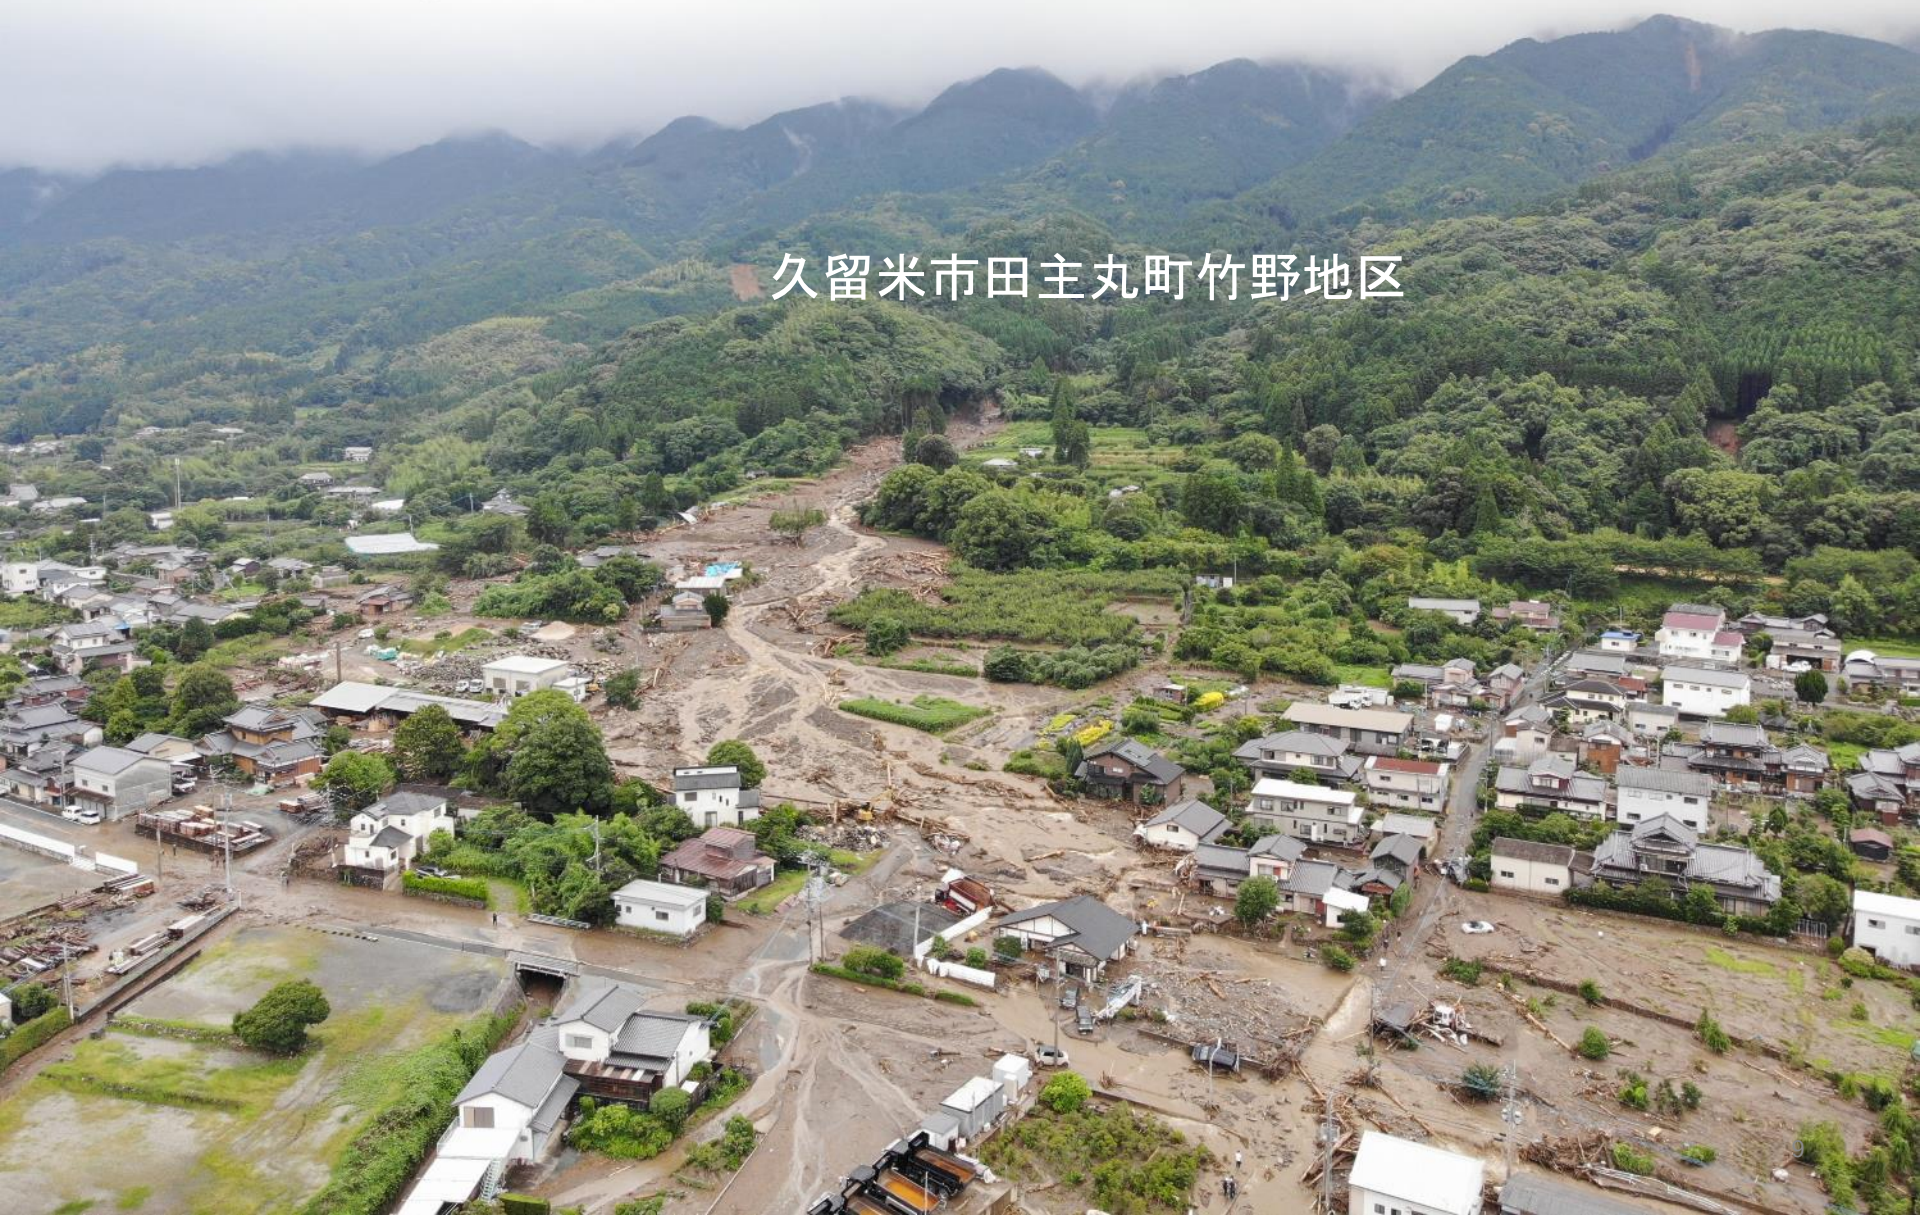
久留米市田主丸町竹野地区

# 土砂災害（耳納山地）

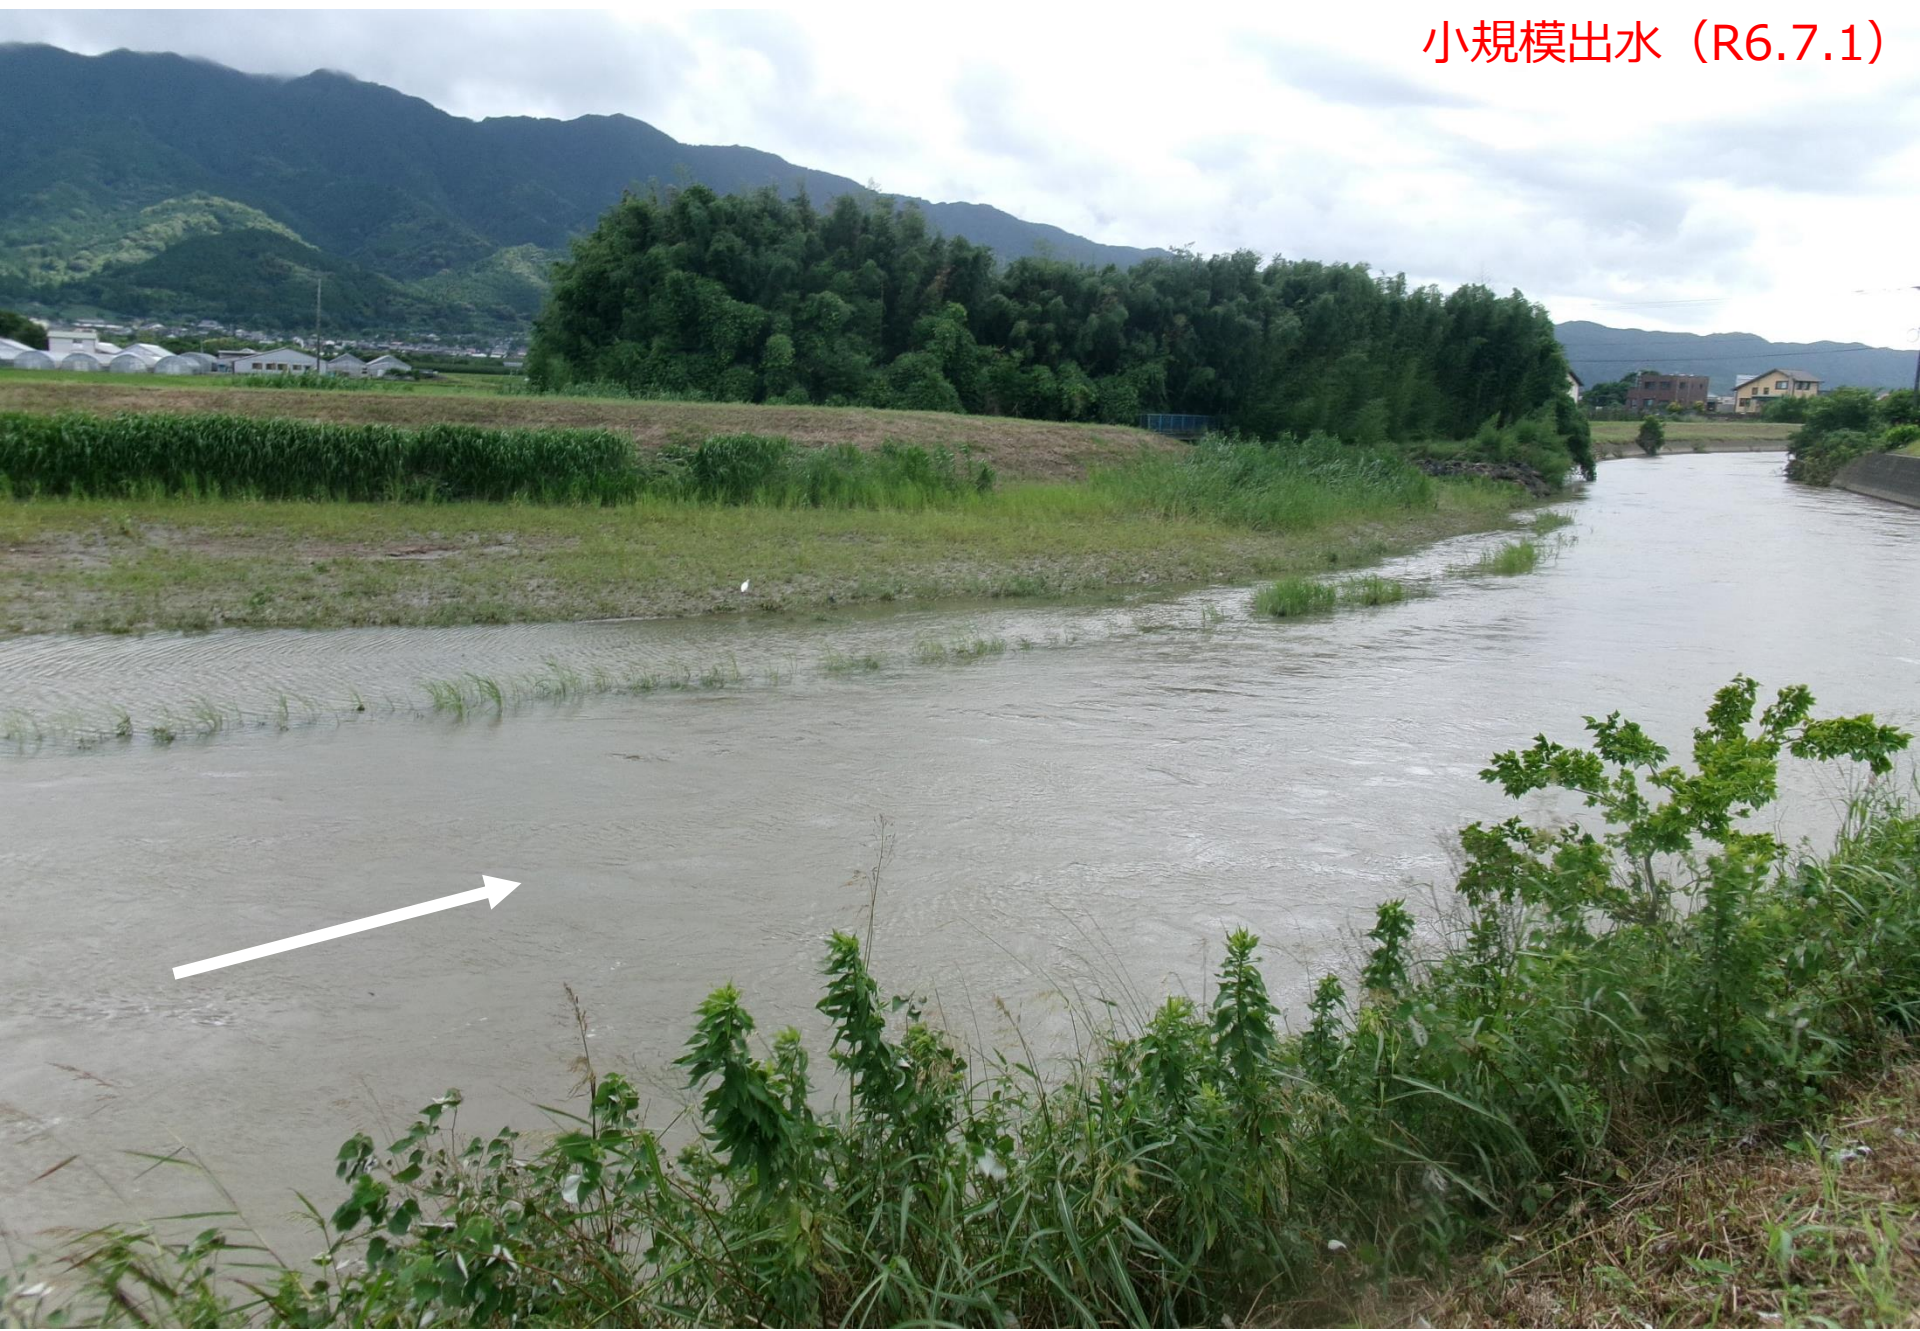
小規模出水（R6.7.1）

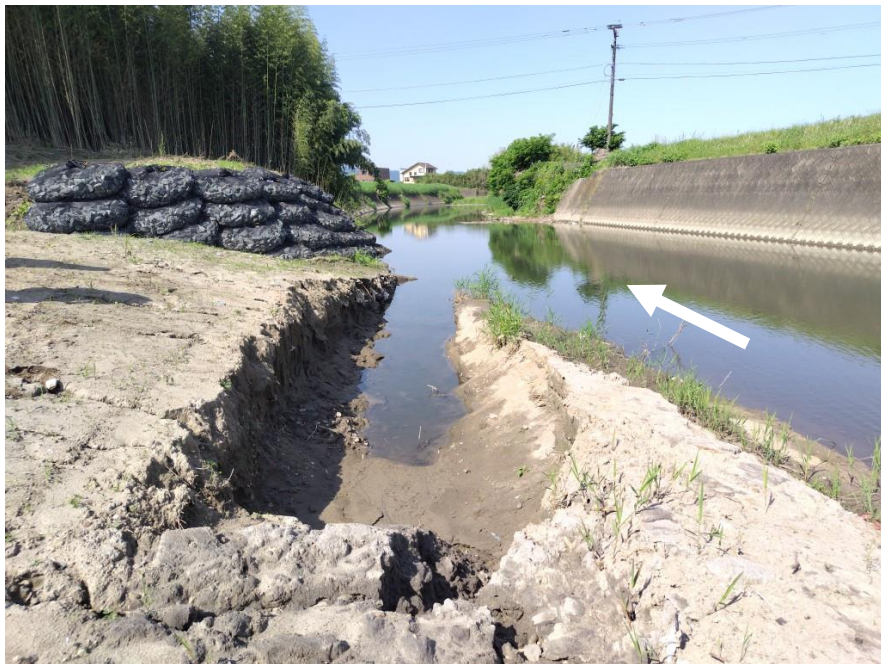
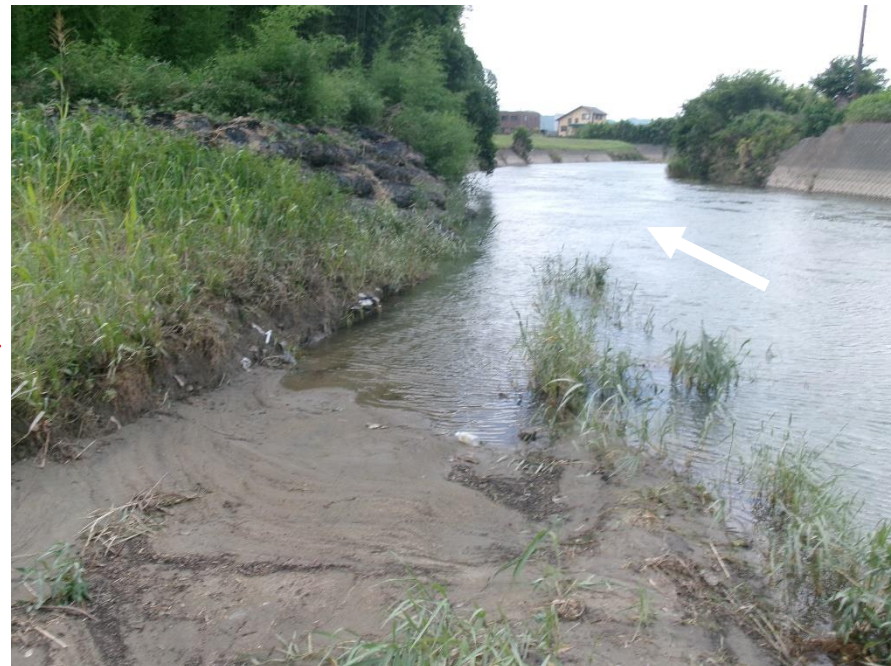
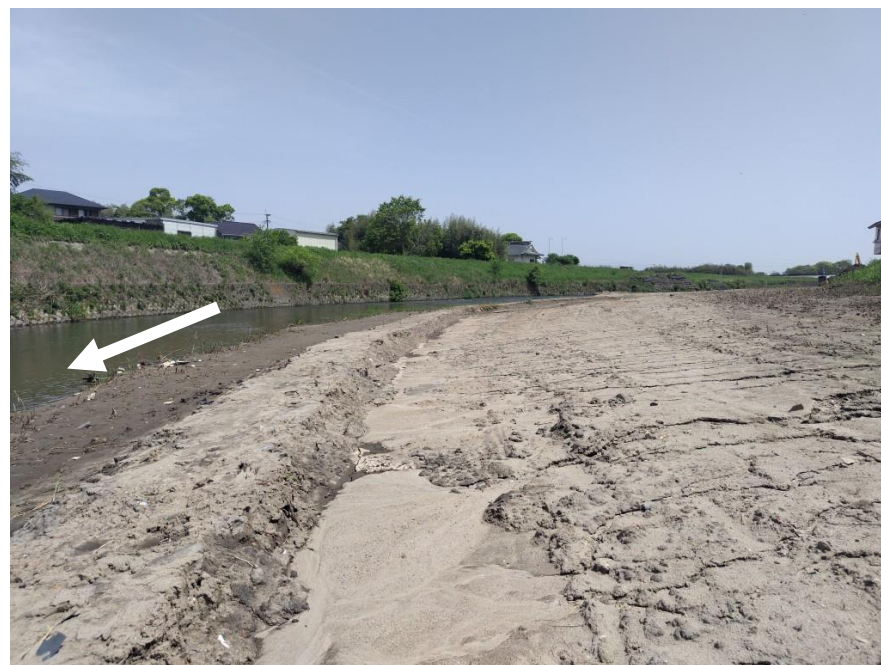
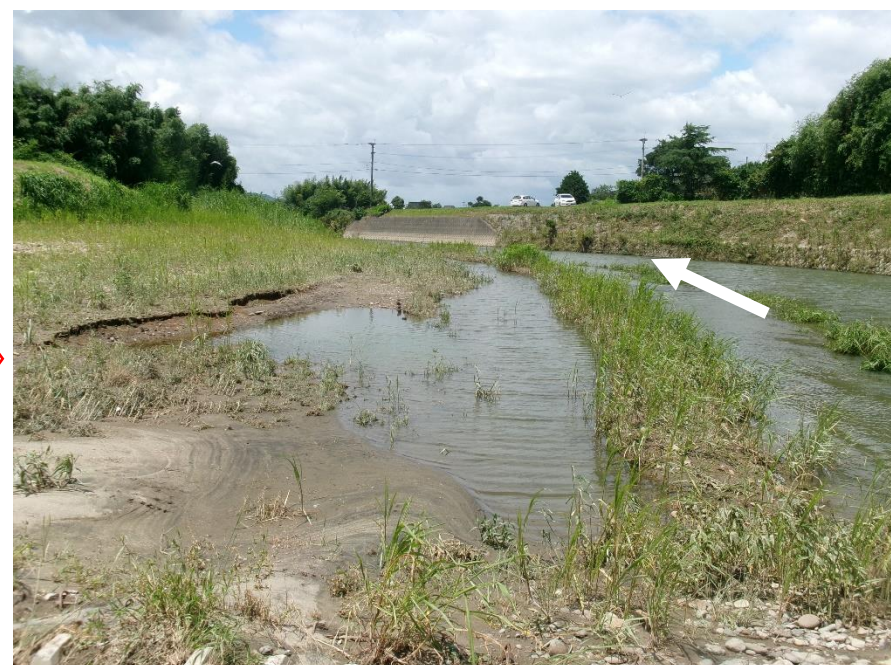
出水後の状況（R6.7.5）

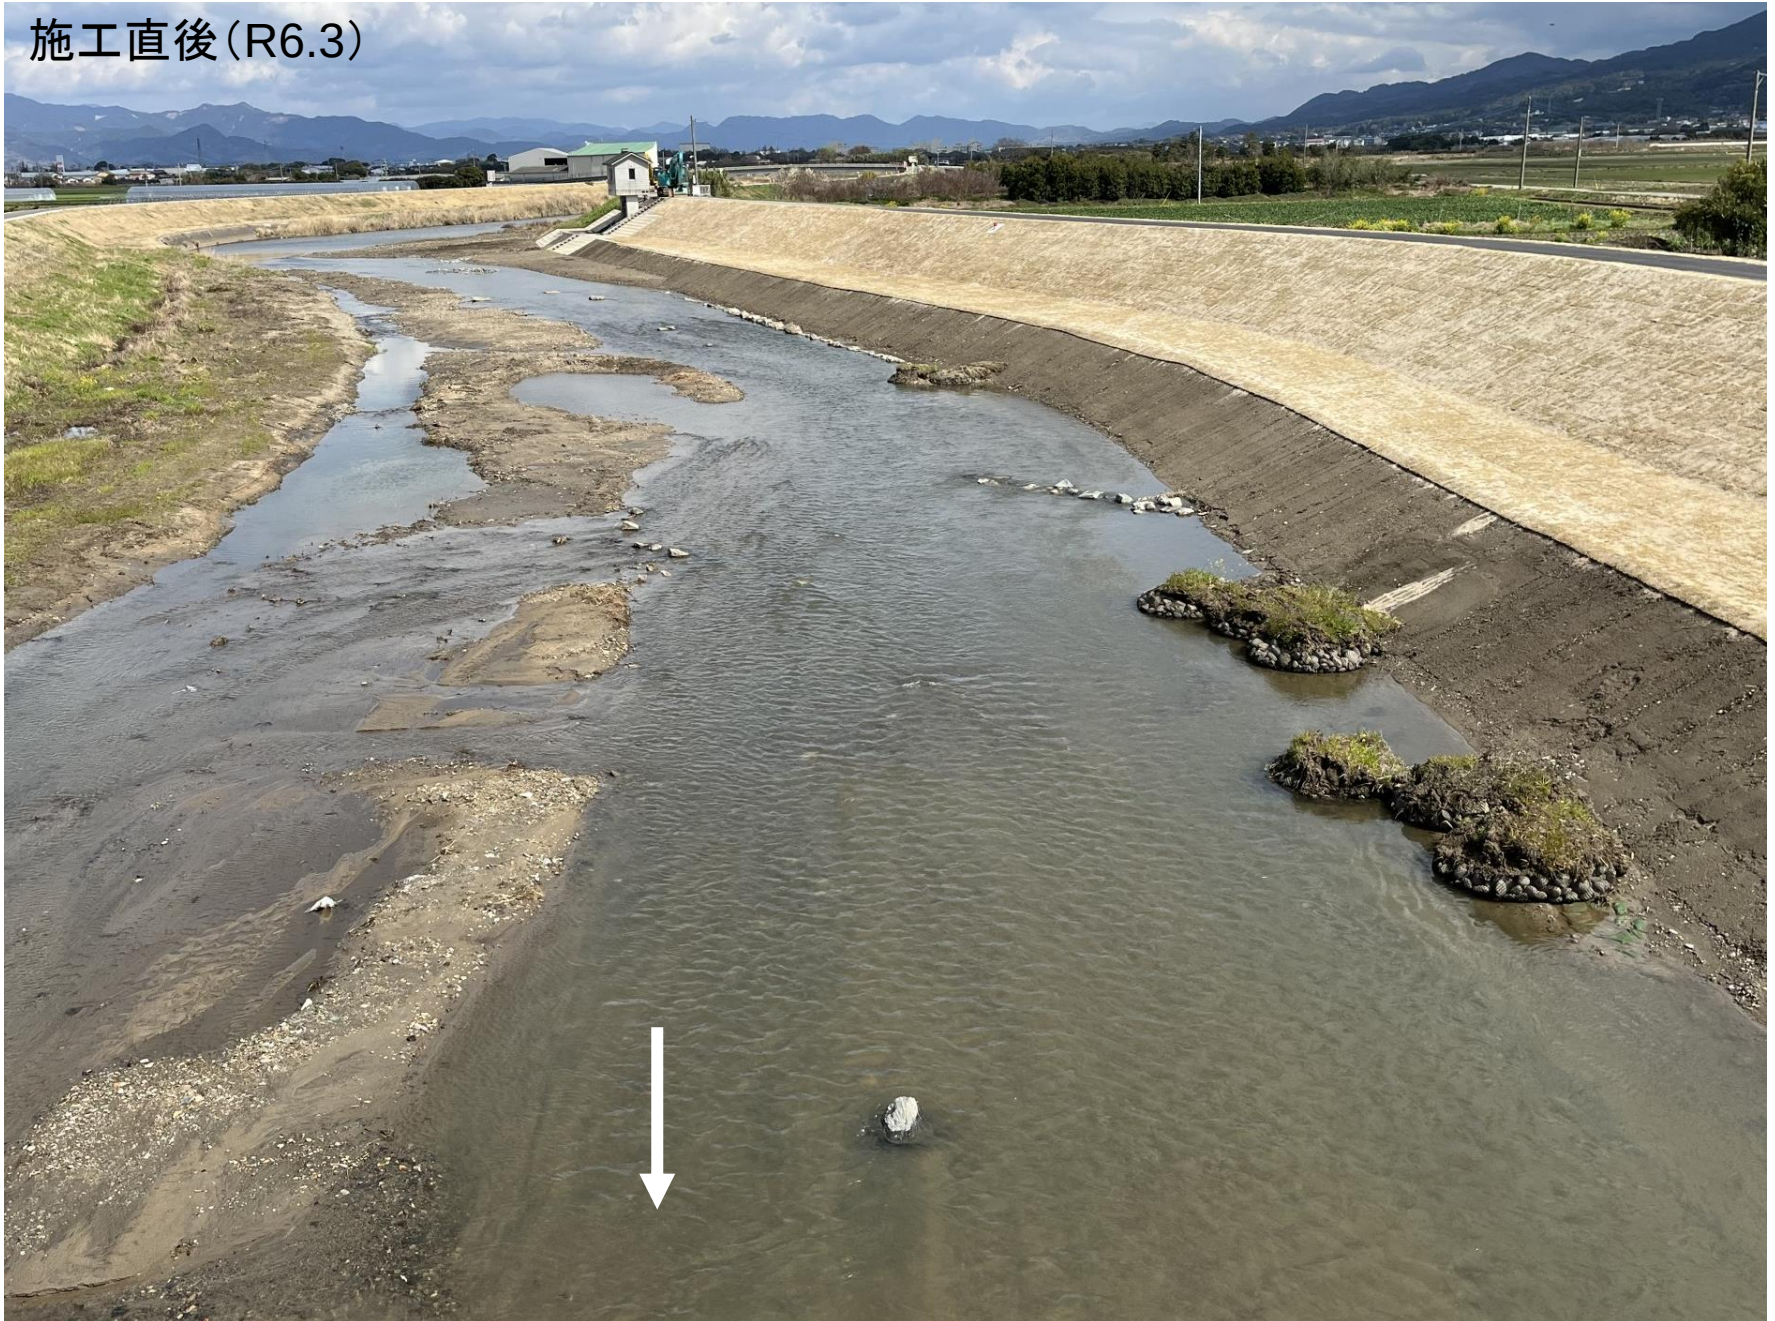
施工直後(R6.3)

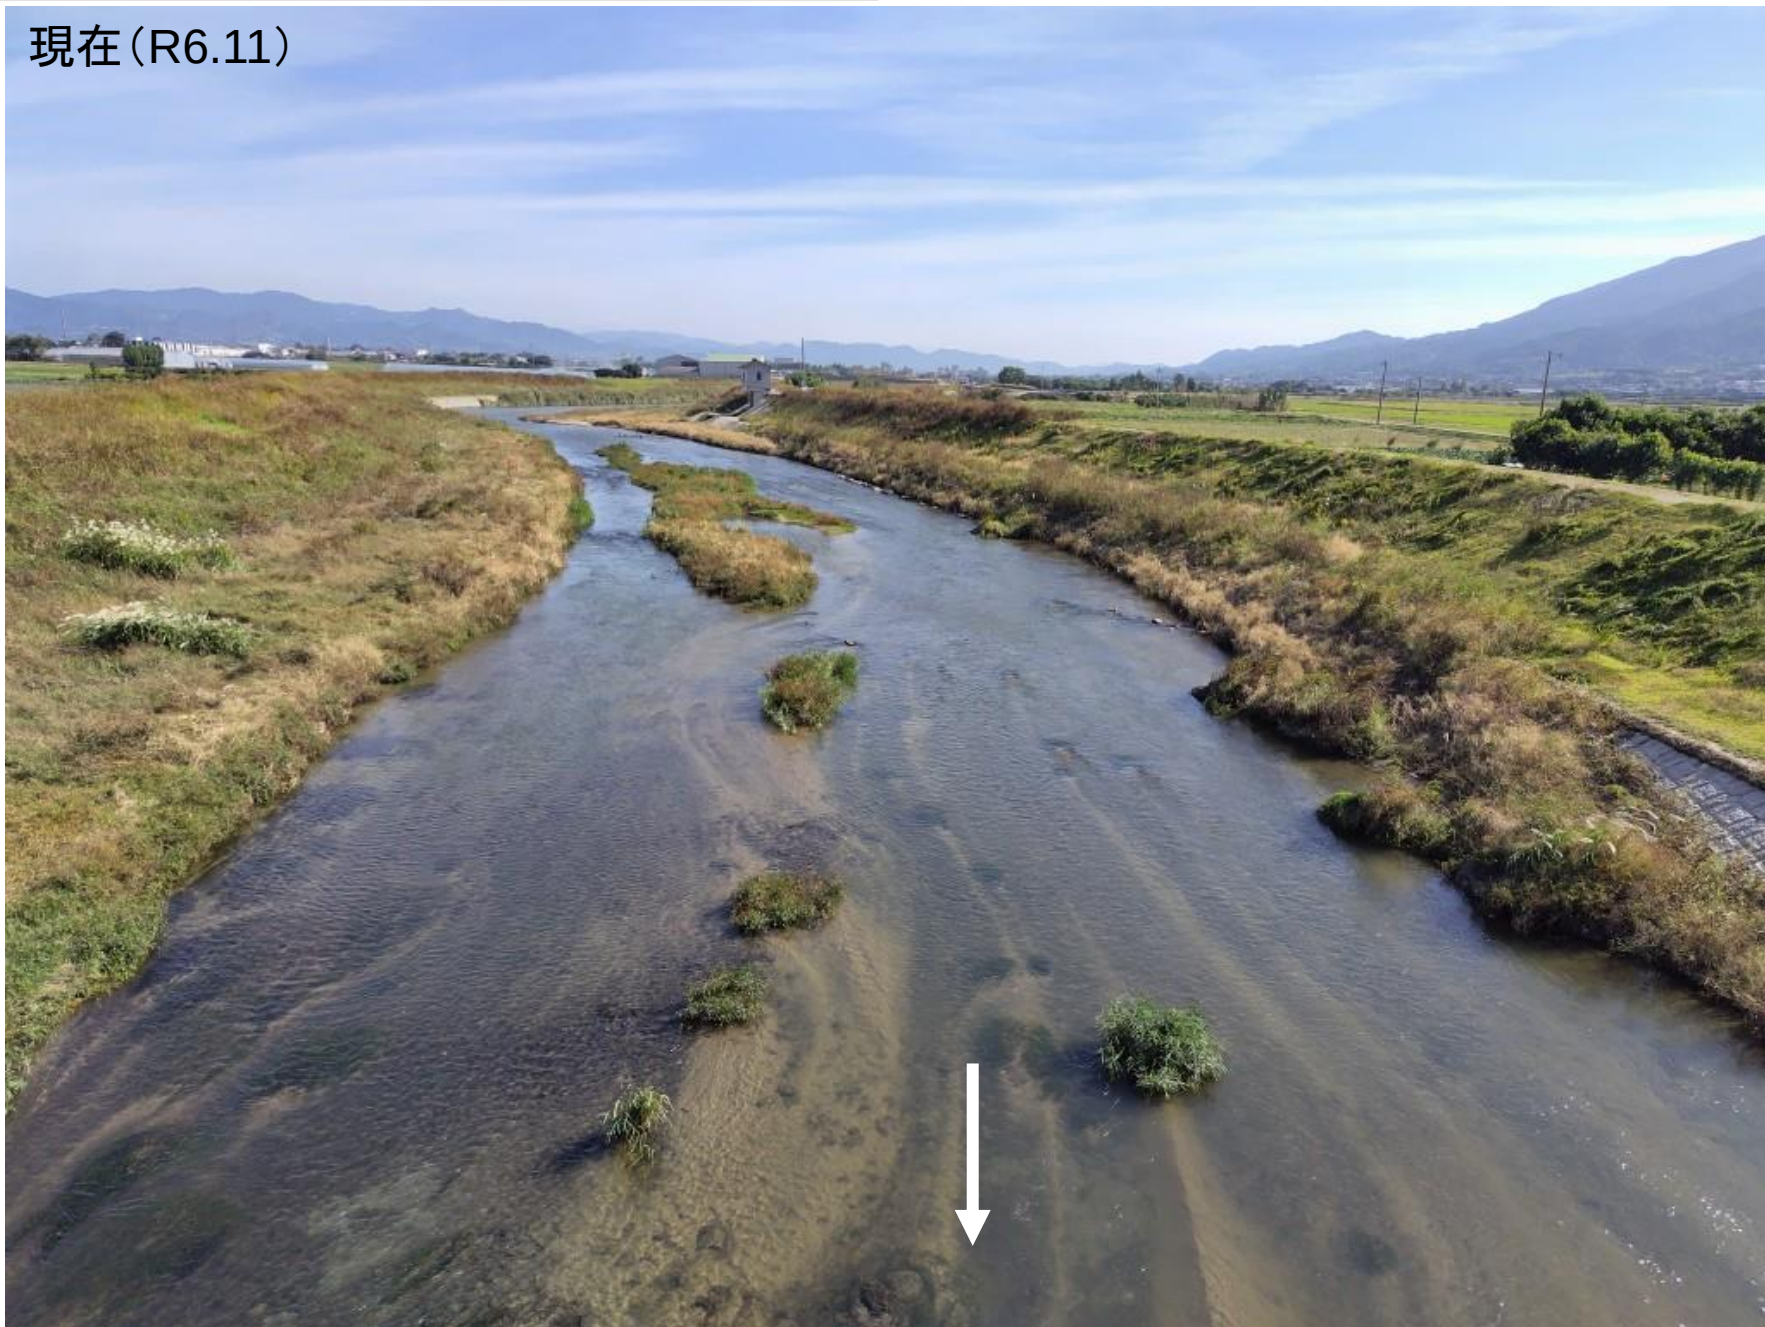
現在(R6.11)

- 河道掘削に関して  
出水期前までに堆積土砂等の撤去を完了
- 環境面に関して  
手を加えたものが、なくなったものもあれば、維持されているものもある  
攪乱により新しく創出されたものもある  
⇒自然になりたい形に落ち着きつつある
- 施工業者さんに関して  
環境に対する意識（イメージ）が変わった（と上杉は感じる）
