# 沼田川における魚類等の遡上に 配慮した河川改修事例について

令和6年12月9日

広島県 土木建築局 河川課

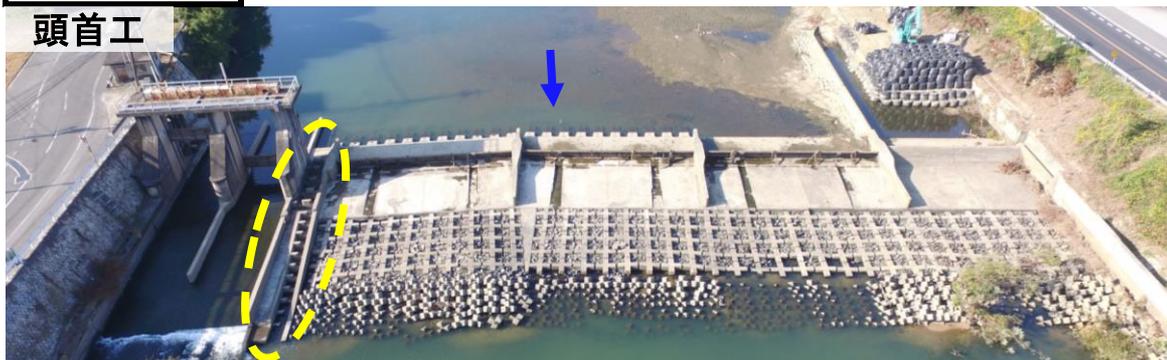
頭首工

【形式】改築前：鋼製起伏堰

【堰高】1. 10m→1. 87m

改築前

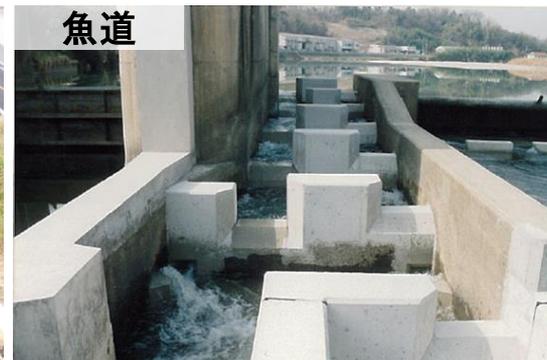
魚道

階段式(採用)	アイスハーバー型階段式(改築前)	バーチカルスロット式	石梁型階段式(自然石)	デニール式(舟通し型)

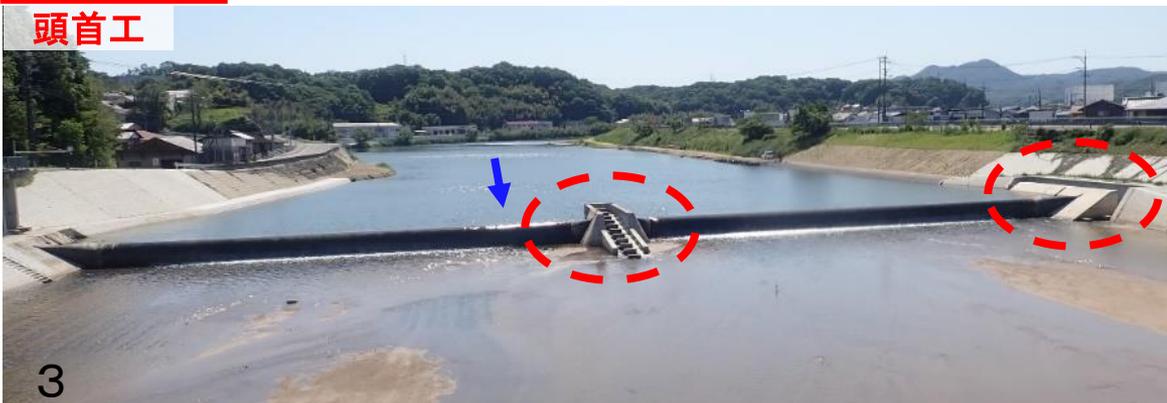
頭首工

改築後：ゴム引布製起伏堰（維持管理、経済性○）

改築後

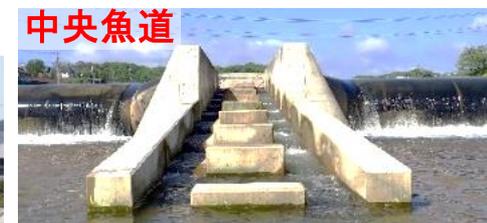
中央魚道

河川管理施設等構造令を踏まえ流下断面外とし、右岸側は取水口となるため、**左岸側**とした。魚道が1箇所では、河床変動により魚類等が遡上困難となることを防ぐため、**中央堰柱の一部も魚道構造**とした。

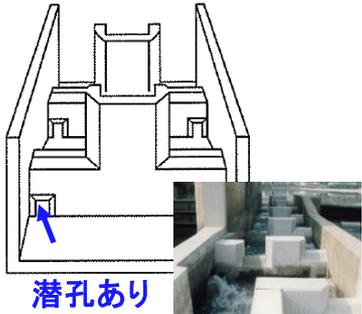
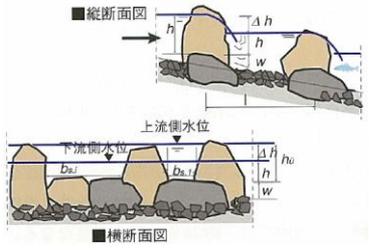
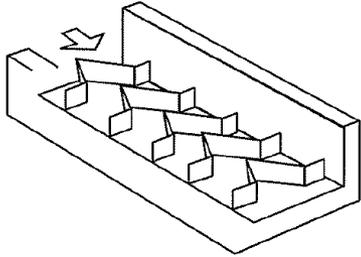
・可動堰で魚類等の遡上路を確保するため、全断面式でない魚道とし、以下の5つの構造について比較検討を行った。

【評価1】 遡上中の休憩場所を確保できる				
○	○	○	○	△
【評価2】 遡上を容易にする越流水深を確保できる				
○	△	△	○	○

・施工性やコスト面も考慮し、階段式を採用した。

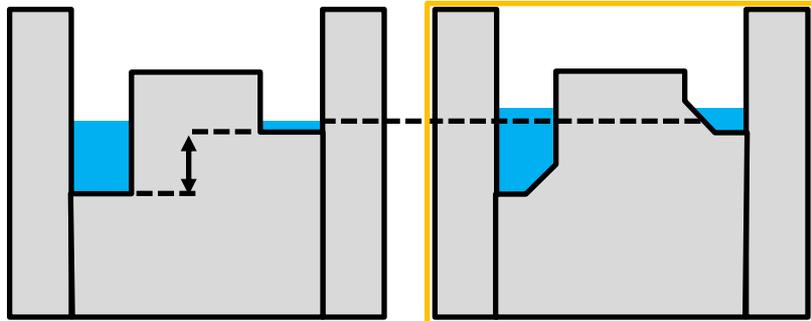
隔壁の正面図

切り欠き部の高さに差を設ける。

⇒流量変化があっても好ましい越流水深を確保しやすい。

- ・設定した**代表魚種の遡上**が確認されている。
- ・捕獲個体数、確認種類数ともに**増加傾向**にある。
- ・アユの捕獲数が改築前程度に確認できている。
- ・**遡上能力が比較的弱い**(吸盤状の胸鰭があまり発達しない)とされるゴクラクハゼが捕獲された。
- ・魚道内流速は設定した1.0~1.5m/sを概ね満足しており、左右の切り欠きにおいて**流速の差(0.5m/s程度)**が見られた。

- ・新設魚道が、多種多様な魚類等の遡上にとって、機能を発揮していることが分かった。
- ・設計において主に配慮したアユや浮遊魚の遡上数が多数確認された。
- ・プール底に荒石を敷いたことが、底生魚の遡上に好影響を与えたと思われる。また、コンクリート使用量の削減によるコスト縮減にも繋がった。
- ・設計流速について設計を満足する結果が得られ、また、隔壁の左右の切り欠きにおいて、流速差が生まれたことも、魚類等の遡上へ好影響を与えていると考える。
- ・引き続き、沼田川の河川改修において、河川横断工作物に対し魚類等の遡上を容易にする取り組みを継続していく。

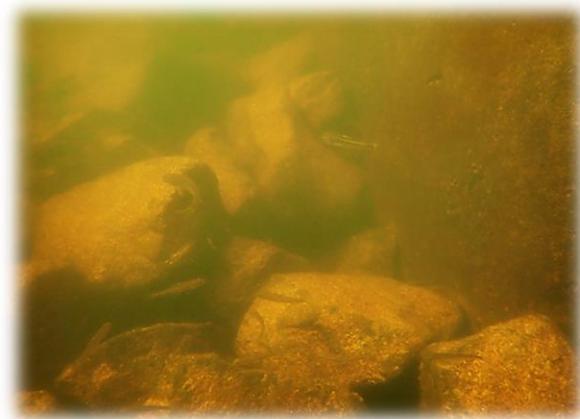
切り欠き部に斜部を設ける。

⇒流量が少なくても越流水深を確保しやすい。

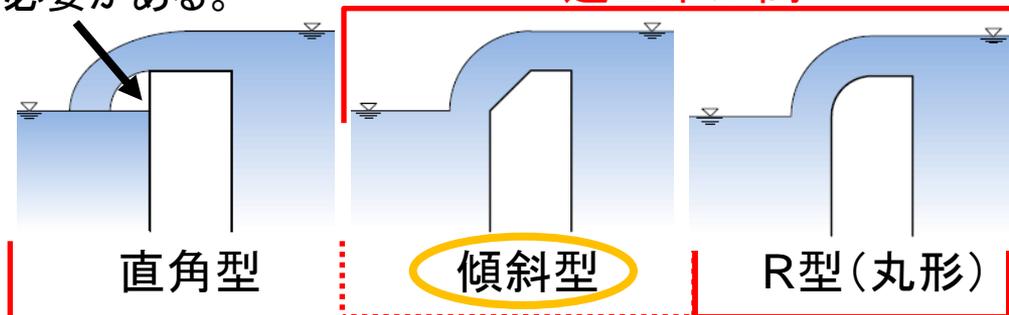
隔壁の断面図

空洞部を飛び越える  
必要がある。

施工性が良い

魚体の損傷防止

隔壁形状の評価

形状	遡上率	魚体の 損傷防止	施工性	評価
直角型	×	×	○	×
傾斜型	○	△	○	○
R型	○	○	×	△

隔壁上端部形状とアユの遡上の実験結果

形状	供試アユ数	遡上数	遡上率
直角型	1,336	33	2.5%
傾斜型	1,817	1,554	85.5%
R型	1,669	1,320	79.1%

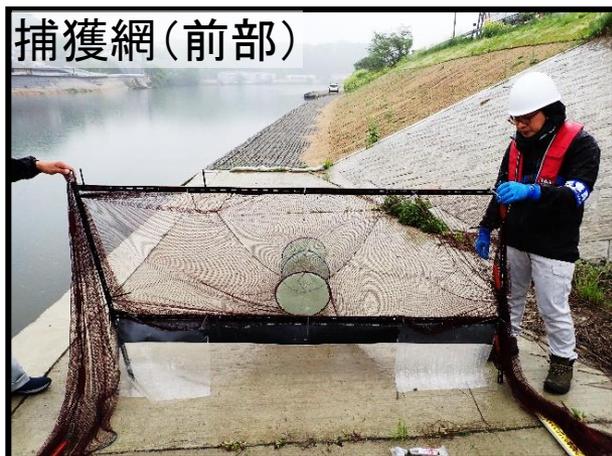
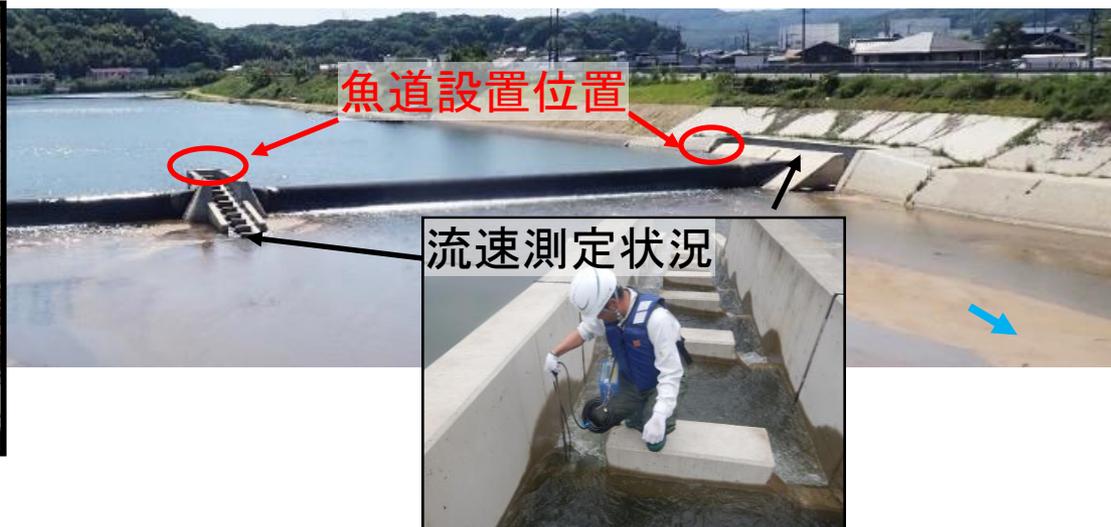
### ・捕獲調査

→魚道上流端に捕獲網を設置し、捕獲した魚類等の数や種類を調査する。

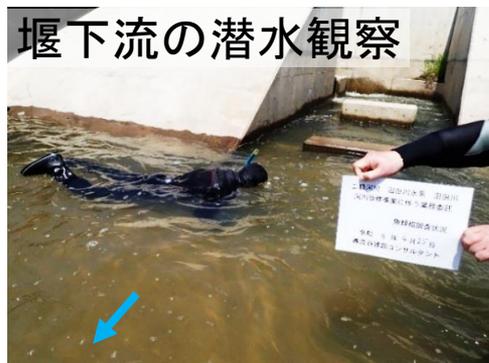
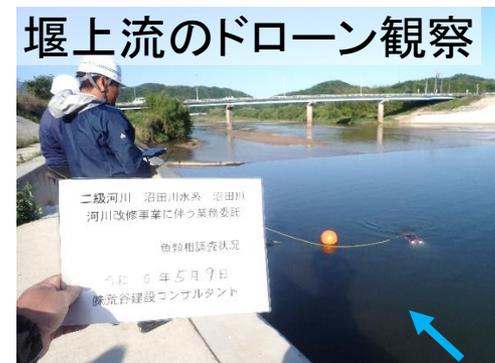
### ・水中観察

→頭首工の上下流で潜水観察、水深が大きいところでは水中ドローンによる観察を行った。

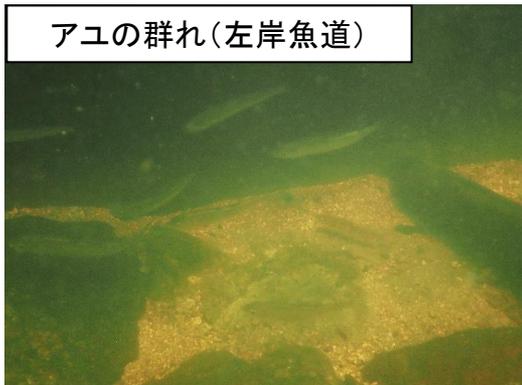
アユの群れ(左岸魚道)

- ・アユの蝟集(集まっている様子)が第2, 3回調査で、食み跡は3回ともで確認された。
- ・アユ等がゴム堰へジャンプする様子は見られなかったことから、アユ等が魚道を見つけており、魚道の配置が適当であったと思われる。

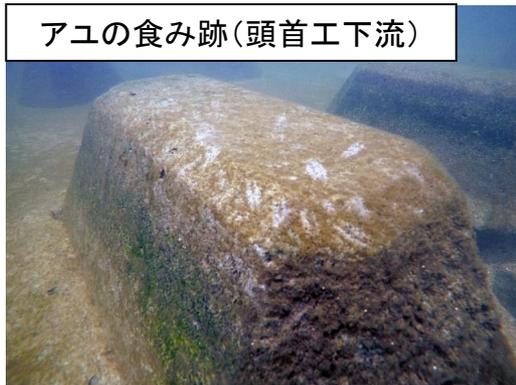
アユの食み跡(頭首工下流)
