# 希少魚類ミミズハゼ類の保全を目的 とした工事施工時における工夫事例

国土交通省 中部地方整備局  
静岡河川事務所 工務課

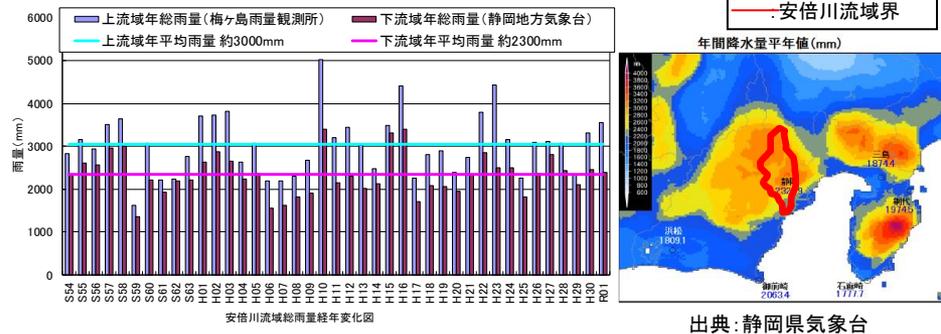
## 降雨特性

- ・平野部の平均年間雨量は2,300mm程度
- ・上流域の平均雨量は3,000mm程度で5,000mmを記録した年もある

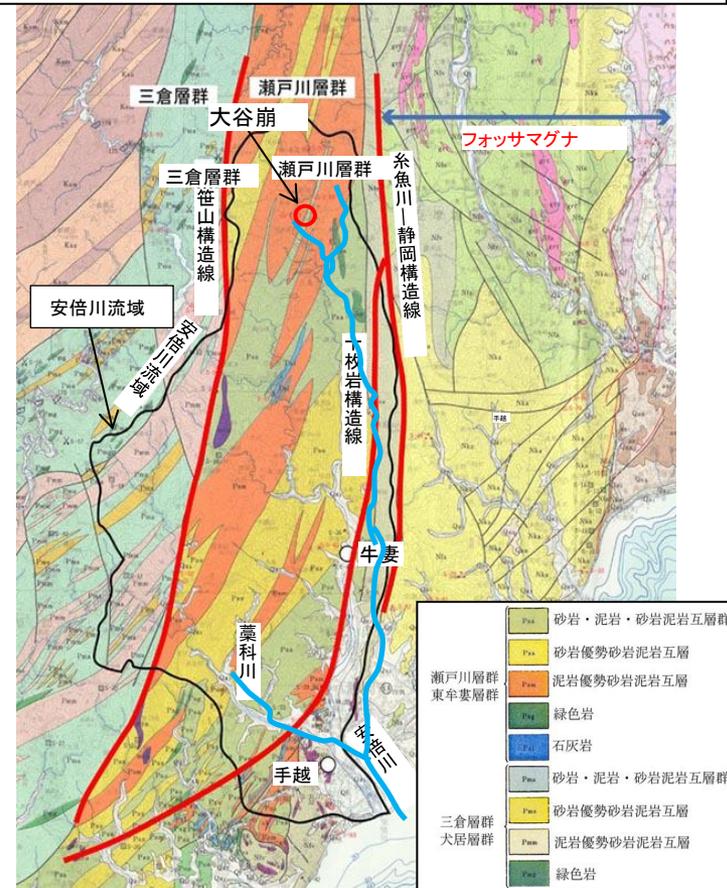
## 地質特性

- ・糸魚川－静岡構造線の西側に位置し、これに平行する2本の逆断層(十枚山構造線、笹山構造線)がある。
- ・著しく破碎を受けているため、風化しやすく壊れやすい地質

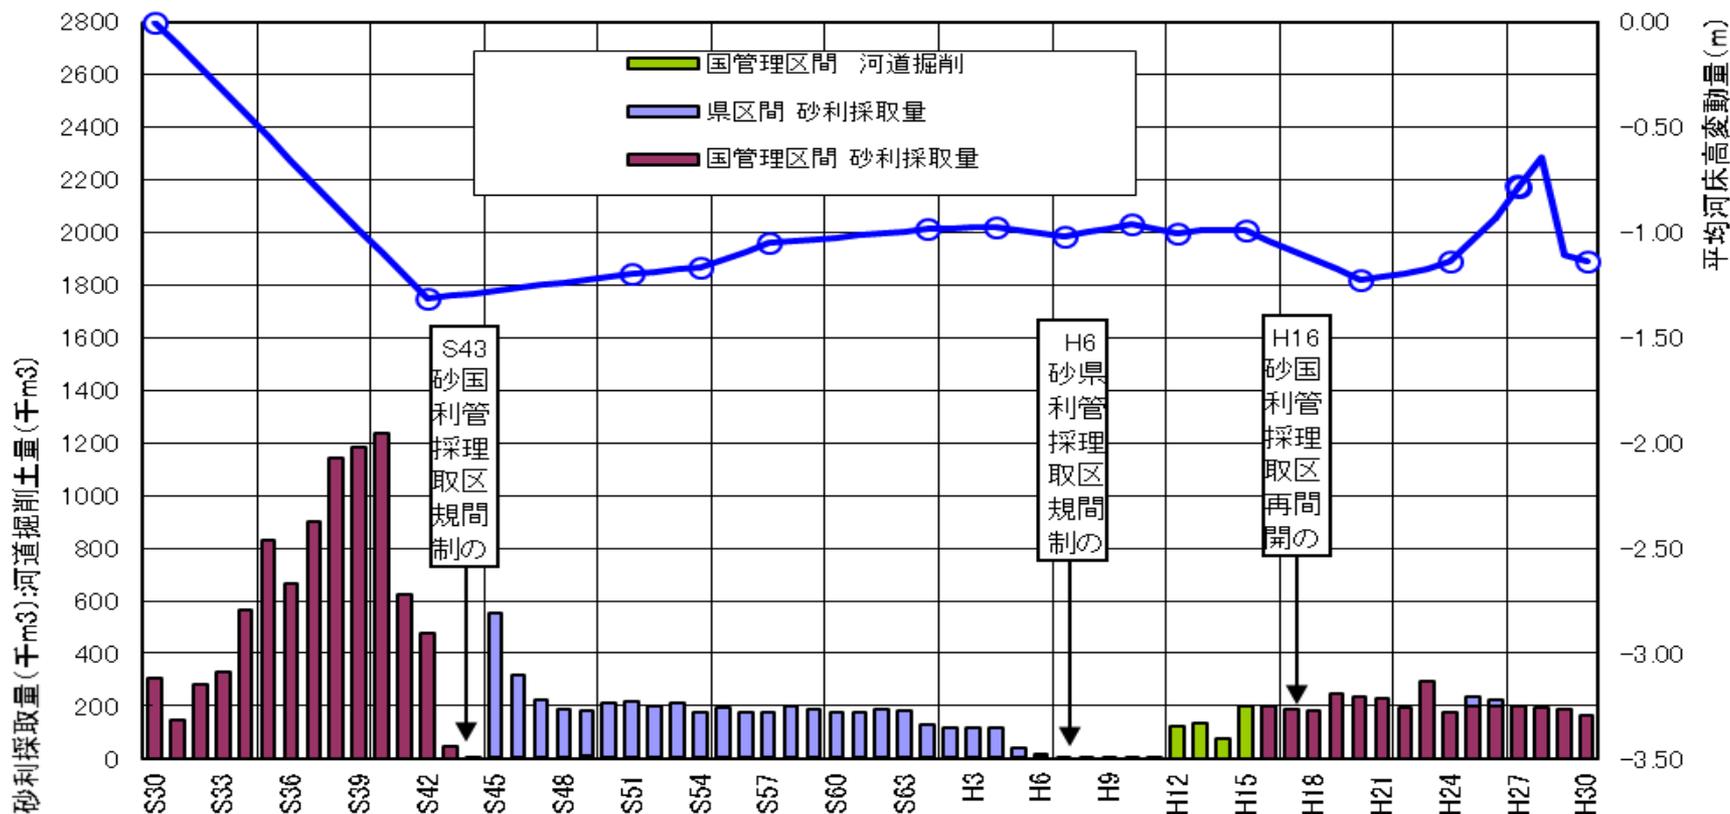
- 昭和30年代後半の高度成長期に、大量の砂利採取が行われた。
- 昭和43年度以降は、河床低下や海岸侵食が進行し、指定区間外では玉石の手拾いを除き砂利採取を中止した。
- その後、海岸線が前進する兆しが見られてきたが、一方で、河道内の土砂堆積が進行した。
- このため、平成12年より河道掘削を開始し、その後、砂利採取を再開した。

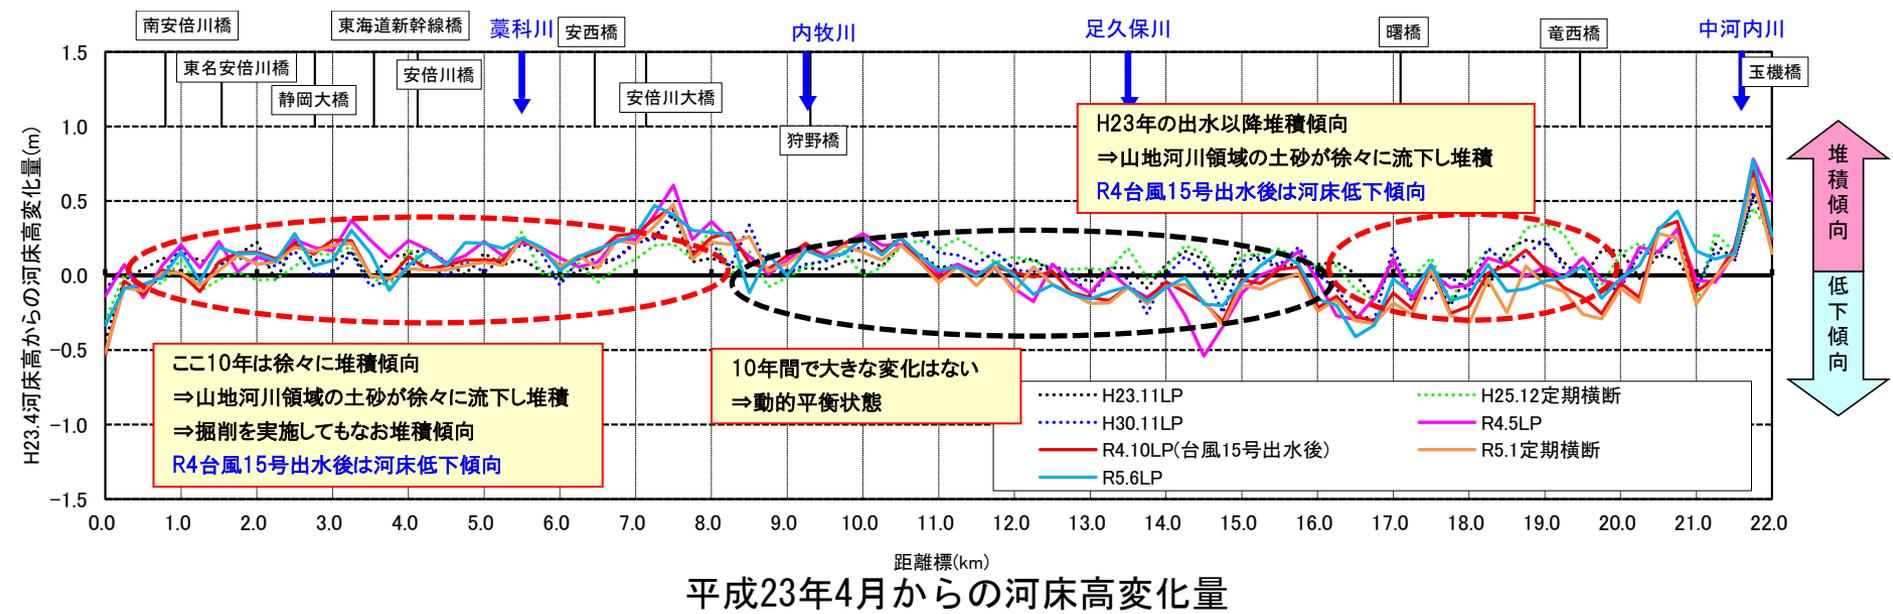
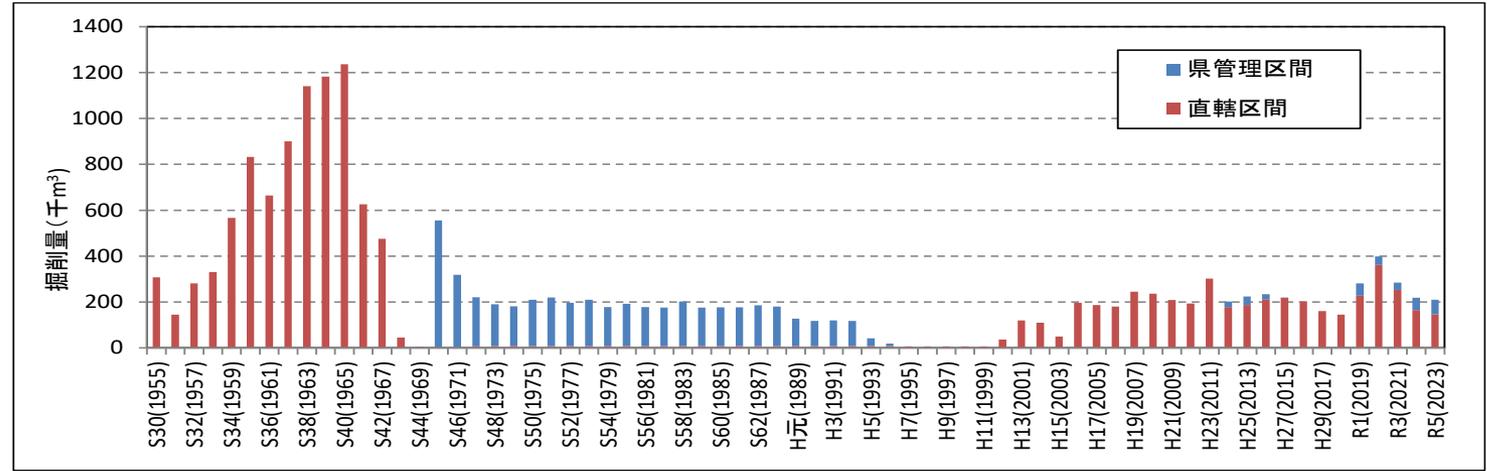
実績掘削量の変遷

- ▶ 近年の河道掘削及び砂利採取は年間約20万m<sup>3</sup>で推移している。（約20万m<sup>3</sup>うち約10万m<sup>3</sup>は養浜等、約10万m<sup>3</sup>は骨材等への利用分）
- ▶ 中・下流河川領域では、計画通りの掘削を実施しているものの、河床が高い状態が継続している。

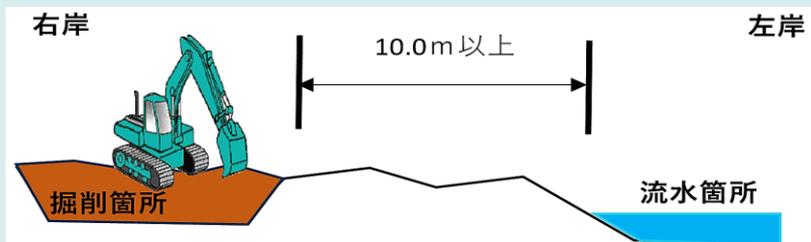
## ●濁水の発生を防止

- 掘削範囲は流水箇所より10m以上の離隔を確保。
- 掘削深は平水位より10cm以上確保。

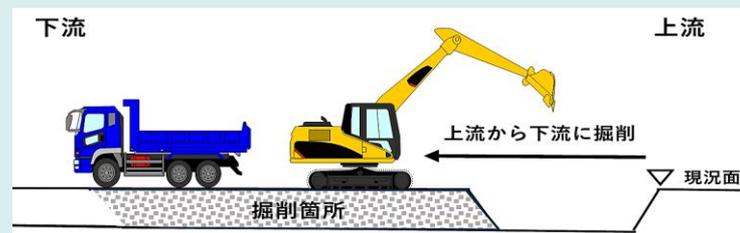
## ●踏み荒らしを防止

- 掘削は下流から行き、急な湧水・出水時の沈砂池として機能を確保。
- 掘削した箇所は締固めない。

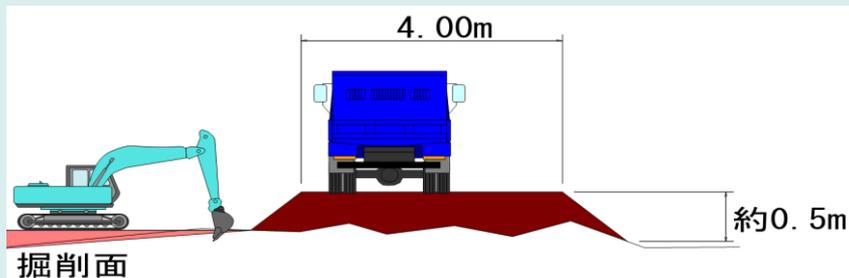
## ●工事用道路(運搬路)

- 運搬路は、河道内堆積土砂を使用し現況地盤より50cm程度盛土する。
