千曲川中流域における自然再生 事業とモニタリング計画の検討

国土交通省 北陸地方整備局

千曲川河川事務所 流域治水課

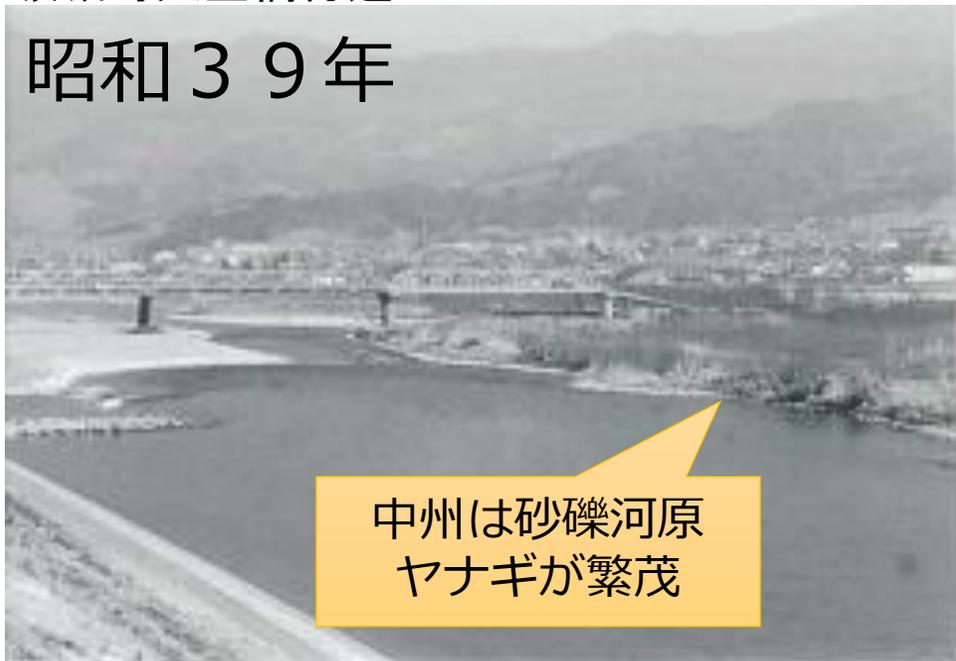
昭和39年

中州は砂礫河原
ヤナギが繁茂

大規模な
砂利採取

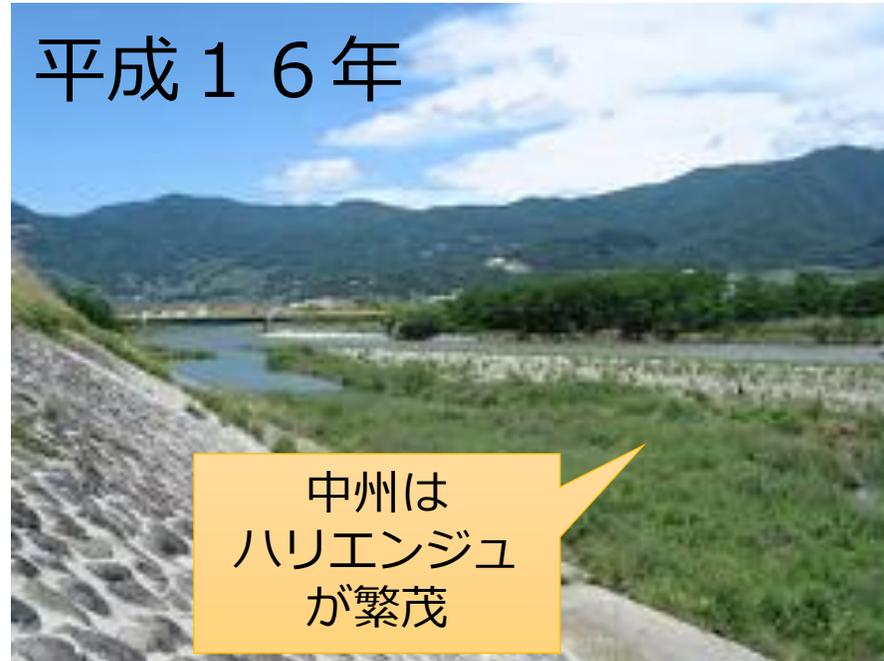
平成16年

中州は
ハリエンジュ
が繁茂

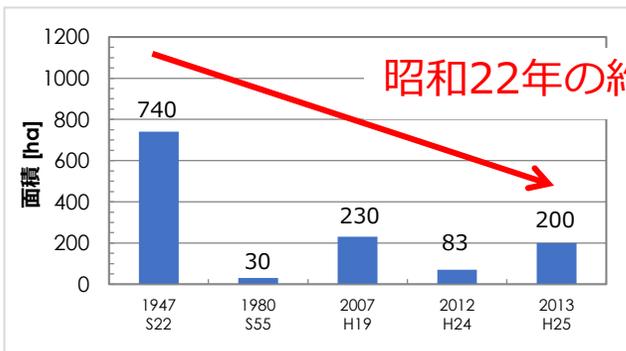
砂礫河原面積の経年変化

昭和22年の約28%に減少

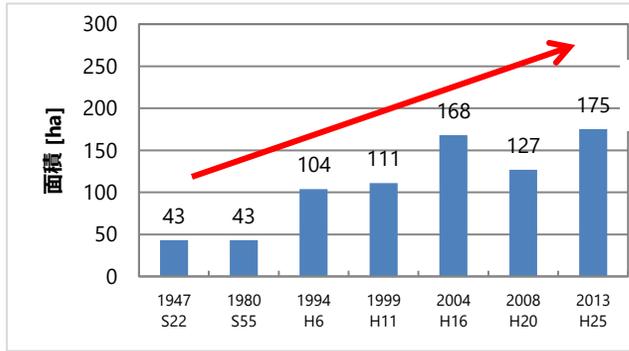
ハリエンジュの経年変化

昭和22年の約4.1倍に増加

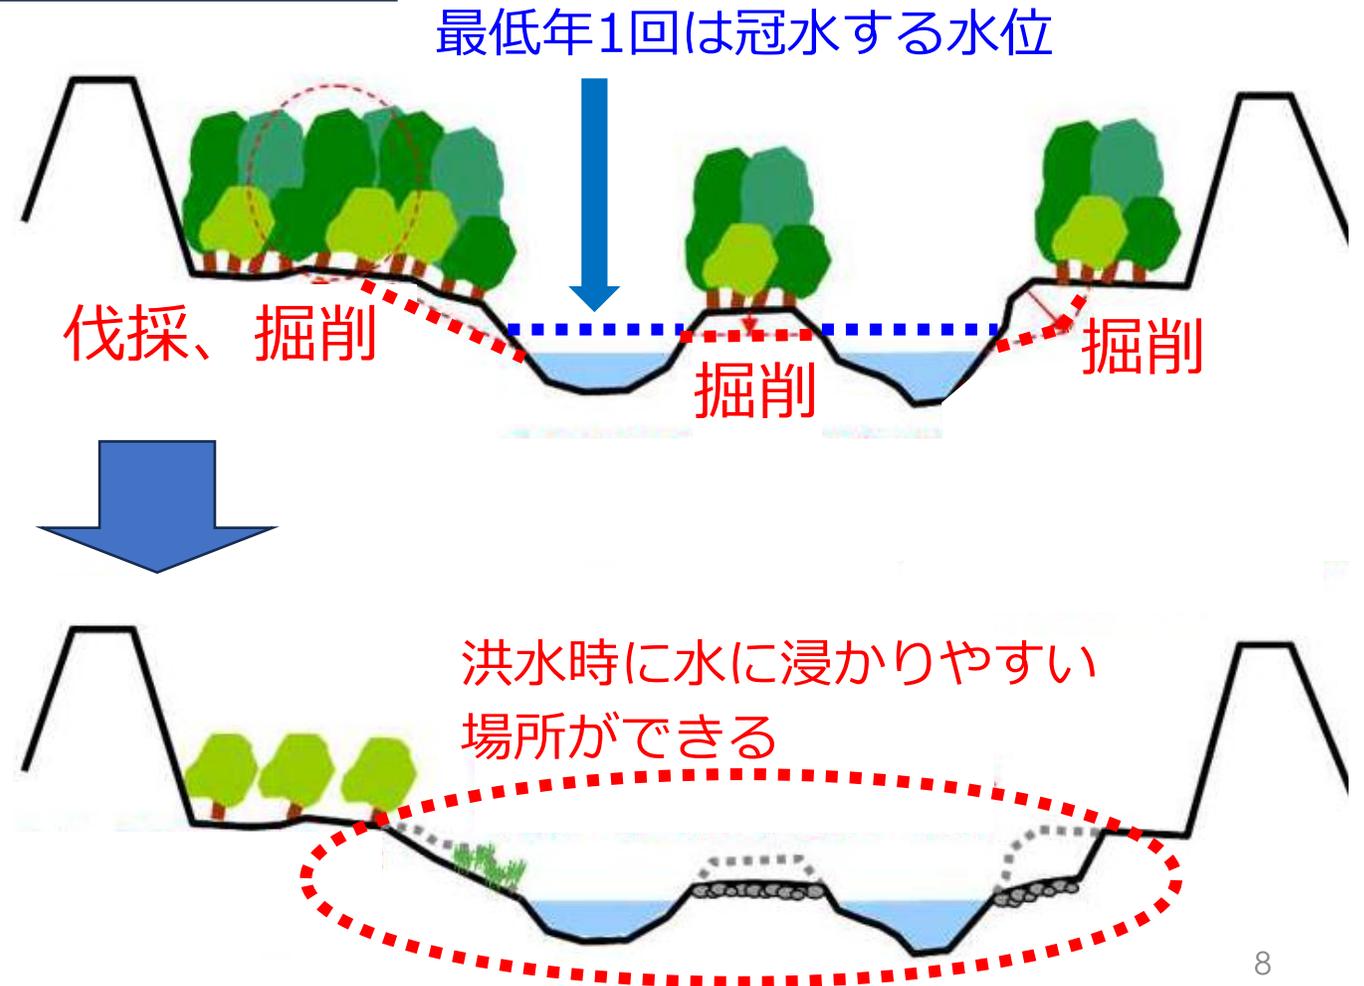
河川敷の掘削イメージ

- ① 流下能力を確保するとともに砂礫河原やヨシ・ヤナギなどの千曲川らしい水際植生の再生
- ② 在来種の生息生育環境の悪化、種の多様性の低下の要因となる外来植物の除去、及び侵入や定着しにくい河道状態の再生

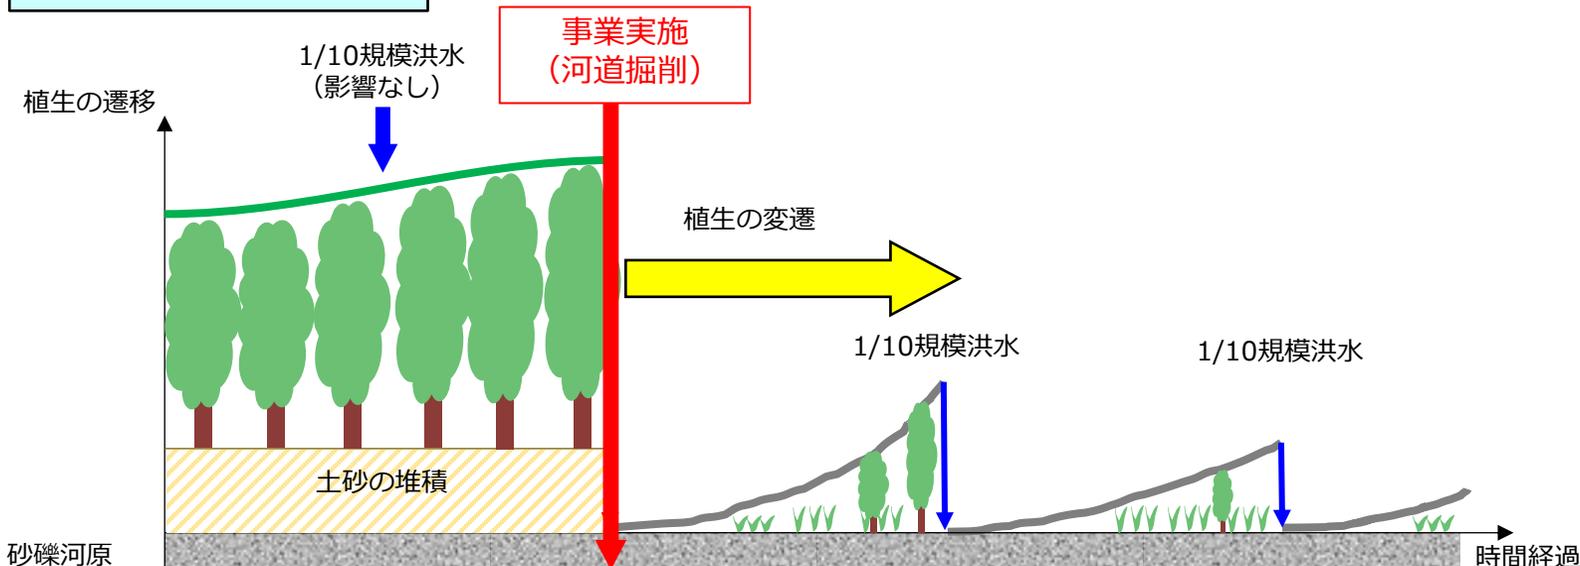
植生の変遷のイメージ

高水敷の切り下げにより、洪水により攪乱され、砂礫河原や千曲川らしい水際植生が再生される環境ができる

土砂堆積などにより水面との比高が大きく、洪水後にも樹木が流されず繁茂したまま

一時的に草木が繁茂するが、洪水で攪乱されて、砂礫河原が再生する

事業実施前 (樹木等の繁茂)

事業実施後

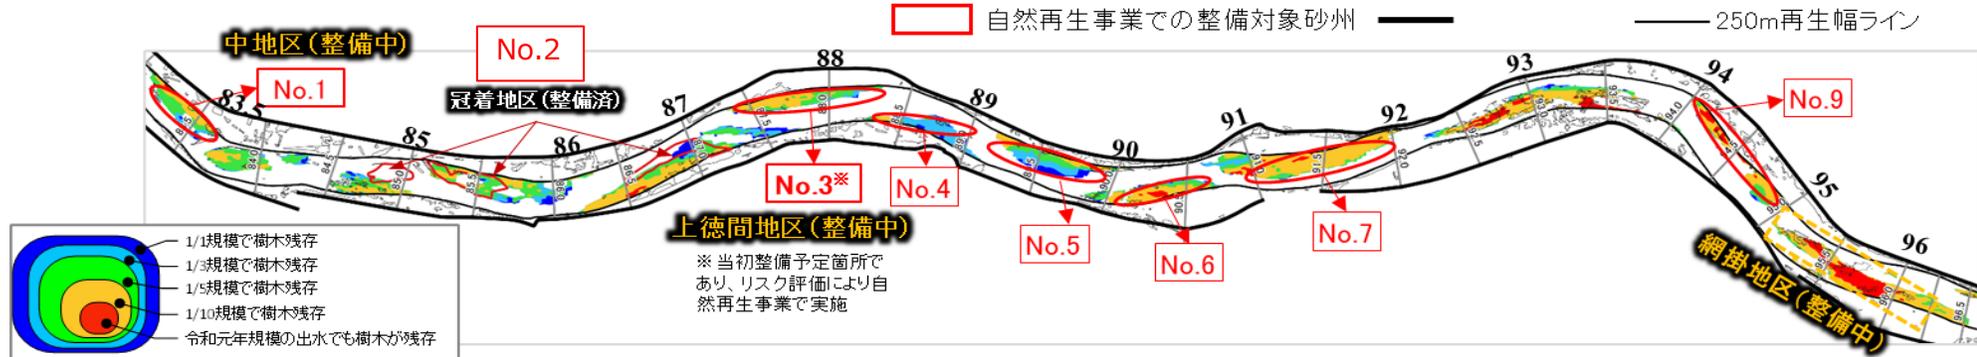
施工範囲（抜粋）

全23カ所の砂州が対象。
うち8カ所を自然再生
事業で実施

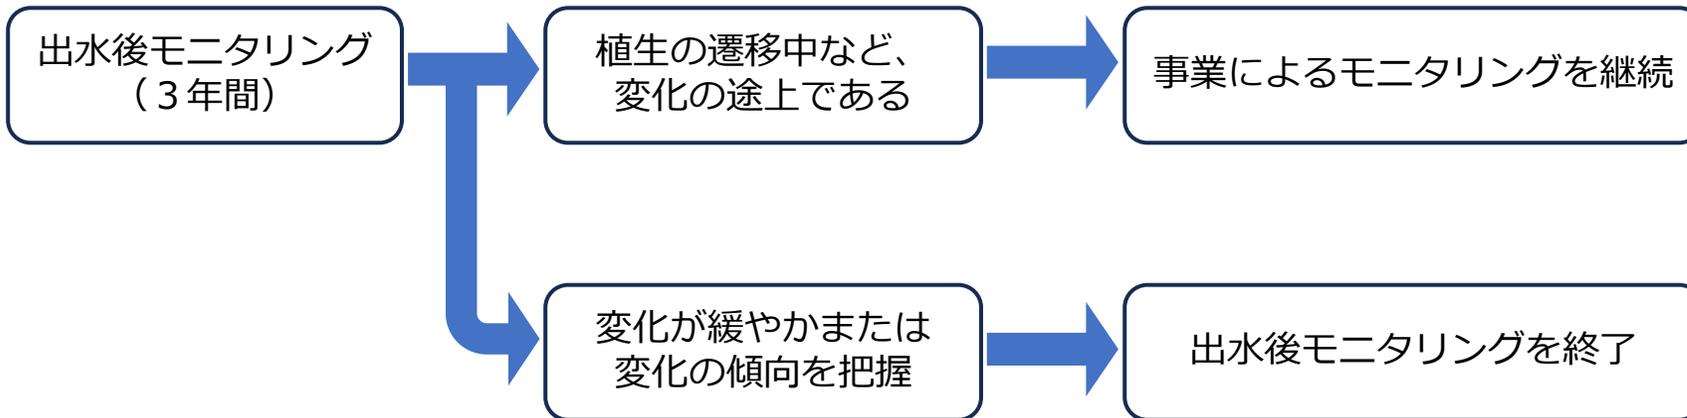
出水後モニタリングの考え方

- ①冠着地区（84.5 k～88.0 k）：出水前後で砂礫を維持している箇所
- ②古舟橋地区（102.5 k～103.5 k 付近）：出水により滯筋や砂州が大きく変動した箇所
- ③荻谷原・磯部地区（91.5 k 付近）：出水により砂礫が堆積し、見かけ上砂礫河原が回復した箇所

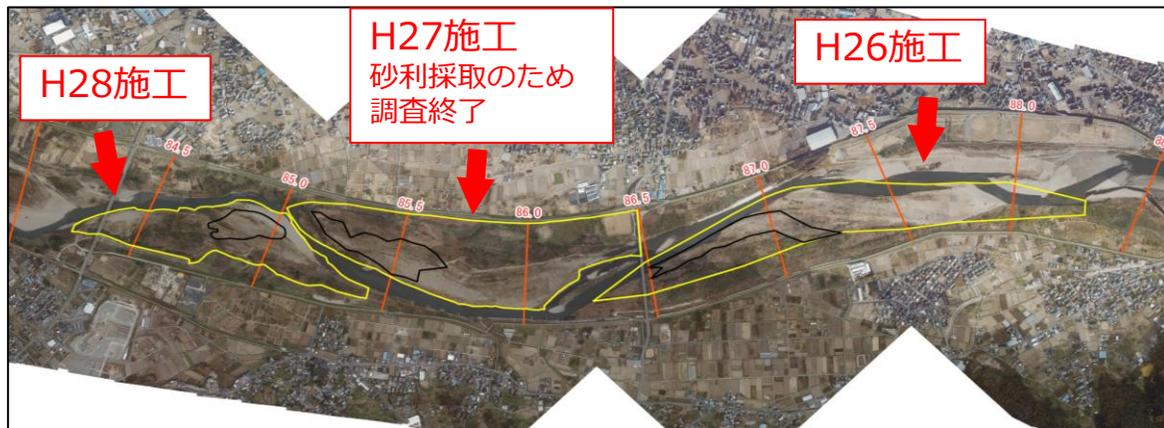
施工範囲

- ・事業実施箇所はR1出水後も比較的**植生の繁茂が少ない**。
- ・砂州下流側、高水敷側には、中規模程度の出水で流出する1年生～多年生草本群落が生育し**遷移が進行中**。
- ・R1出水直後は大礫+中礫の割合が多いが、次第に**砂が堆積**。
- ・R1出水前から**継続して砂礫河原の指標種（イカルチドリ、コチドリ）の営巣を確認**。
- ・R1出水後数年が経過し、**砂礫河原の指標種（カワラヨモギ）の確認が増加**。
- ・高水敷側、下流側以外は**外来植物の繁茂はほとんど無し**。

中小規模の出水が発生することで砂礫河原の機能が維持されているものの、**遷移が進行中**。
→モニタリングの続行

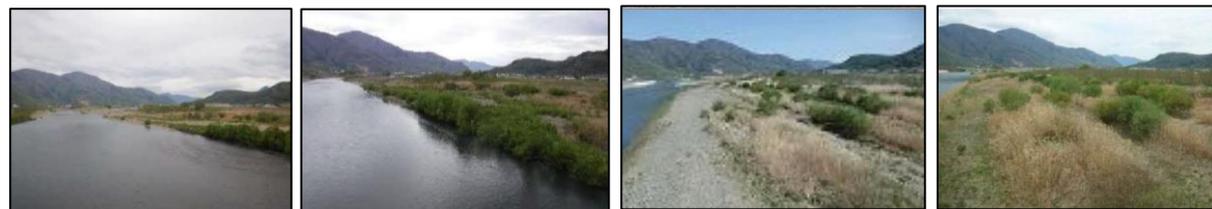
遷移状況

H30.4月

R2.4月

R4.4月

R6.4月

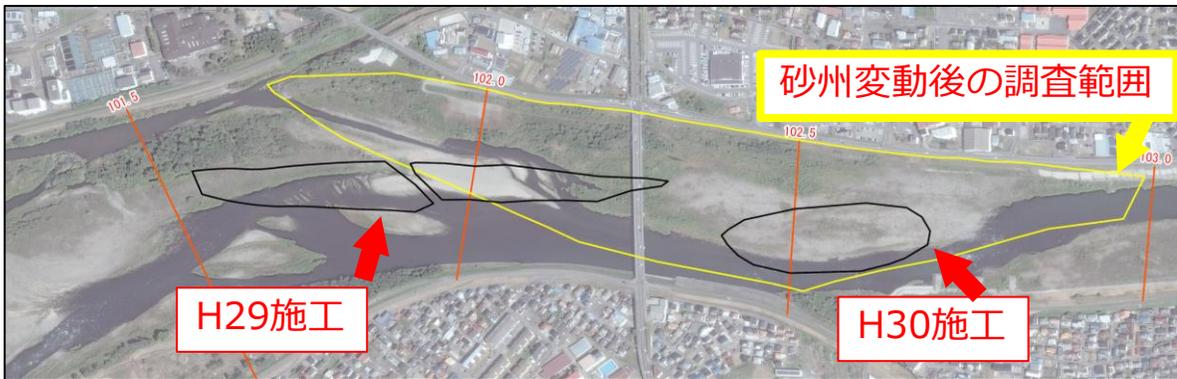
施工範囲

- ・新たな砂州の範囲には比較的植生の繁茂が少ない。
- ・砂州下流側には、中規模程度の出水で流出する1年生～多年生草本群落が生育。
- ・指標種の営巣はあまり確認されていない。（粒径の影響と推定）
- ・数は少ないものの、砂礫河原の指標種（カワラヨモギ）の確認を継続。
- ・新たな砂州の範囲には外来植物の繁茂はほとんど無し。

新たに成立した砂州は、
砂礫河原の機能を維持、安定している。
→モニタリングを終了した

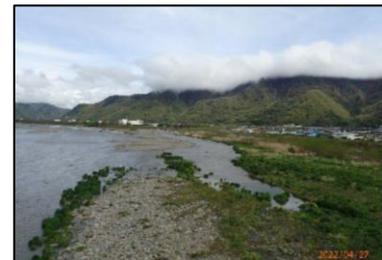
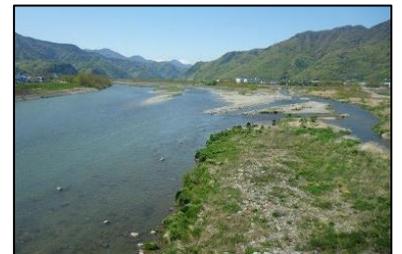
R3.4月

R5.4月

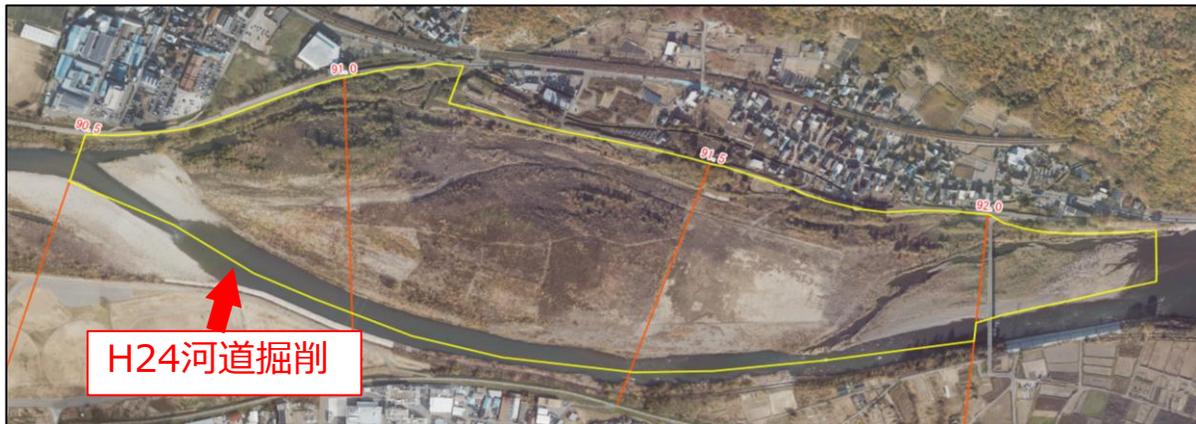
施工範囲

調査項目			まとめ
陸域	A) 砂礫河原の再生・維持	植生図作成・群落組成調査	・ R1出水約1年後から 植生が繁茂 し、砂州下流側では出水約2年後から 多年生草本群落や樹木が生育 。
		表層粒径分布調査	・ 小さい礫径の範囲が増加し、 澗筋側にも砂が堆積 。
	B) 砂礫河原の生態系の再生	鳥類指標種調査	・ 砂州上では 指標種の営巣は未確認 。(砂州の端のみ)
		植物指標種調査	・ 砂礫河原の 指標種(カワラヨモギ)の確認が減少 。
C) 樹林(ハリエンジュ)の侵入	外来植物分布調査	・ 澗筋側にも 一部ハリエンジュが生育 。

出水後早々に植生が繁茂し、砂礫河原の機能が維持されない傾向を把握。
→**モニタリングを終了した**

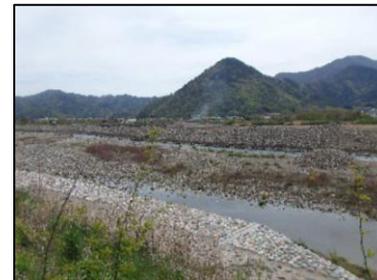
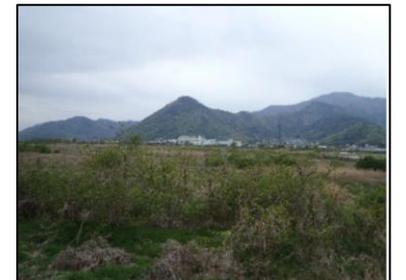
R3.4月

R5.4月

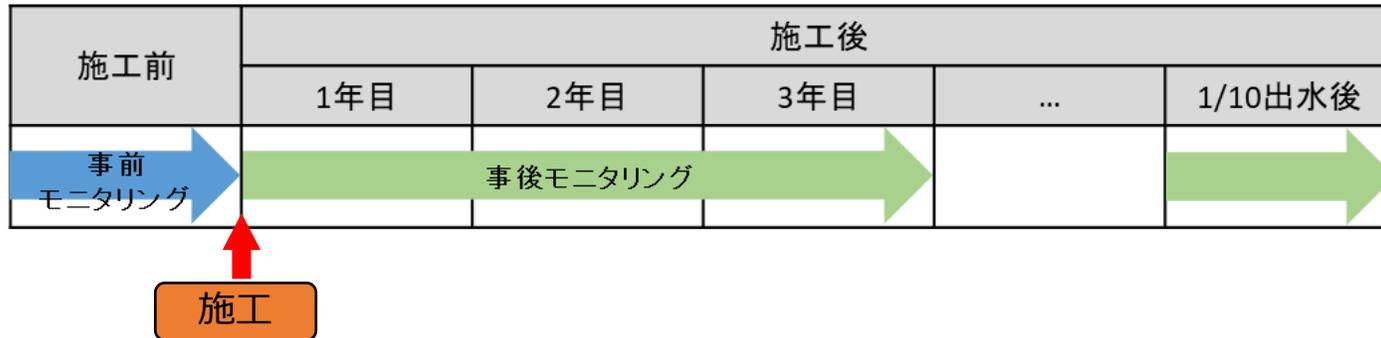
モニタリング実施イメージ

■事業対象箇所ごとに、施工前後でのモニタリングを実施

事前モニタリング：施工前の状況把握を目的に実施

事後モニタリング：施工後3年間を基本とし、以降は1/10規模洪水が発生した場合等に実施

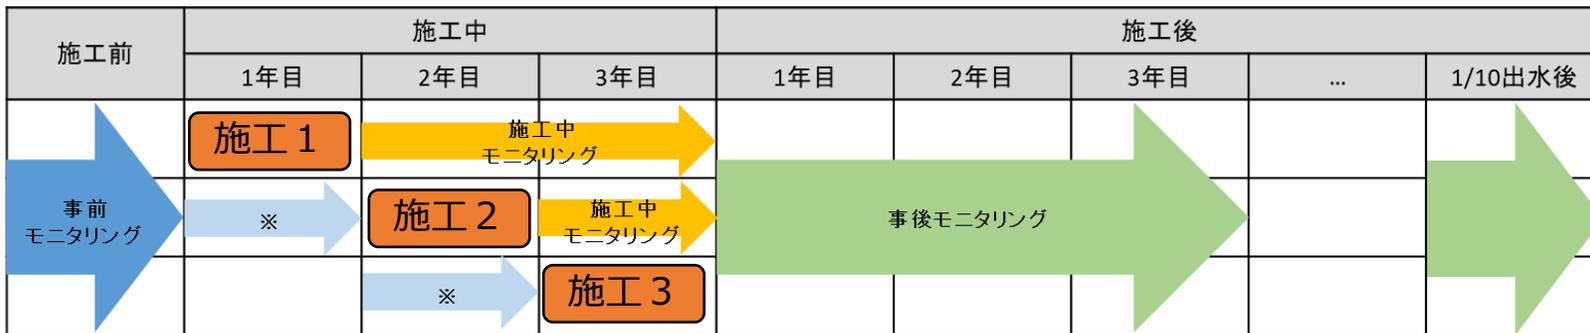
モニタリング実施イメージ

- 対象となる砂州において複数年での段階施工が実施される場合は施工中モニタリングを実施
 - ・対象となる砂州全体の掘削が完了した状態で事業の評価を実施する方針に変わりはないが、段階施工の影響に関する知見がないため、砂礫河原の環境のベースとなる項目の変化を把握するための調査（植生図作成調査、表層粒径分布調査）に限定して実施

※事前モニタリングから施工までに時間がかかる場合、事前モニタリングから変化が懸念される場合は補足調査を実施
