物部川における段階的な高水敷整備について

四国地方整備局 高知河川国道事務所
工務課
森本 敬光

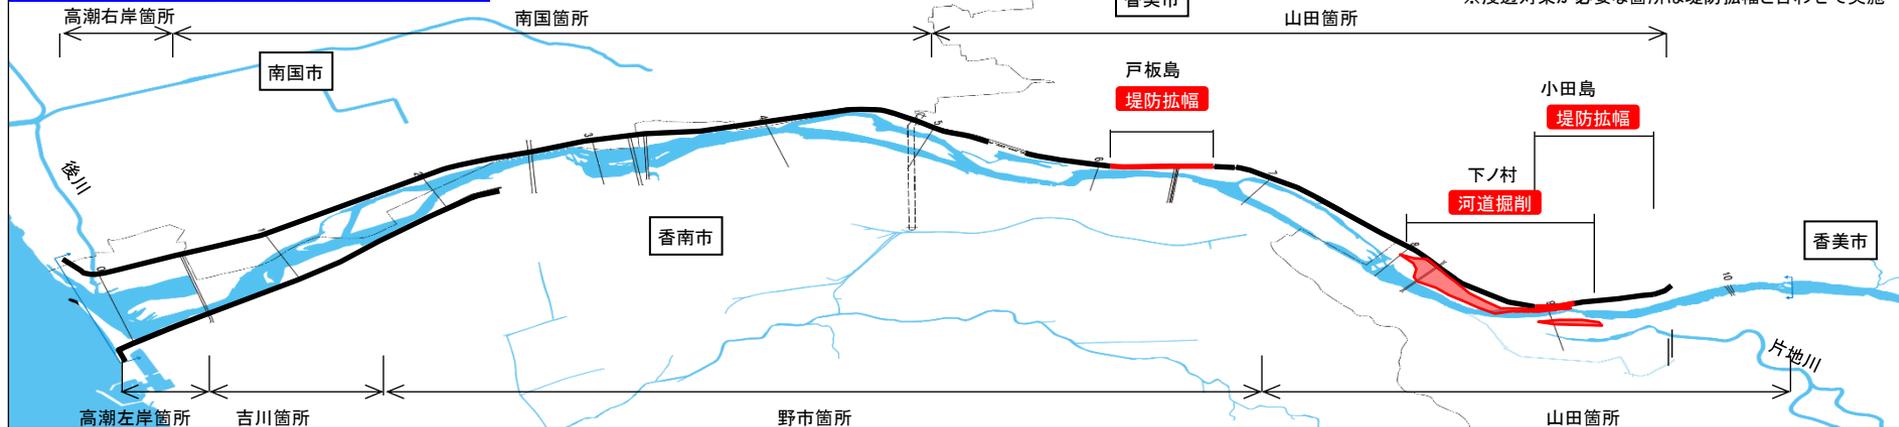
物部川における整備区間(量的整備)

物部川8k2～9k4付近は狭窄部となっており、流下能力が不足している区間である。また下流域にわたって、侵食対策として必要な区間が点在しており、量的・質的整備が急務となっている。

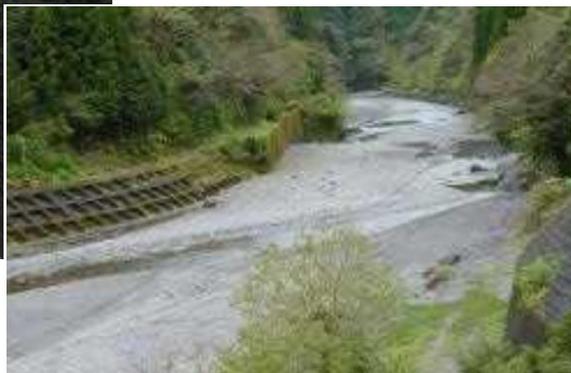
堆砂状況

堰等の影響もあり、上流からの土砂供給が不連続となっている区間が存在する。
「滯筋の固定と深掘れ」と「土砂の攪乱の低下による樹林化」の**二極化が進行している**。
アユ等の産卵場・餌場に適した**河床材料の割合も減少**。

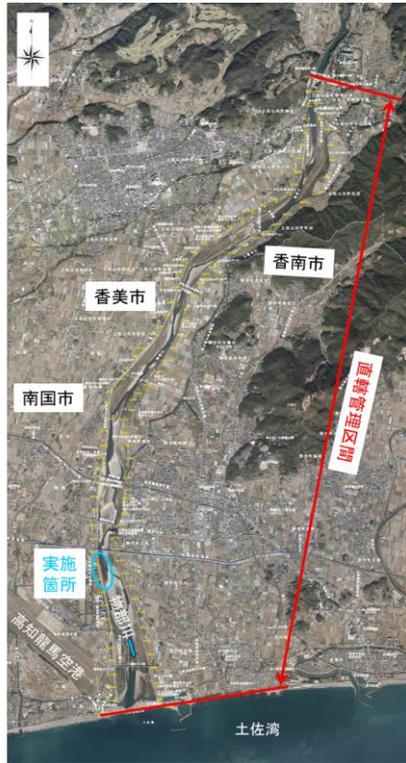
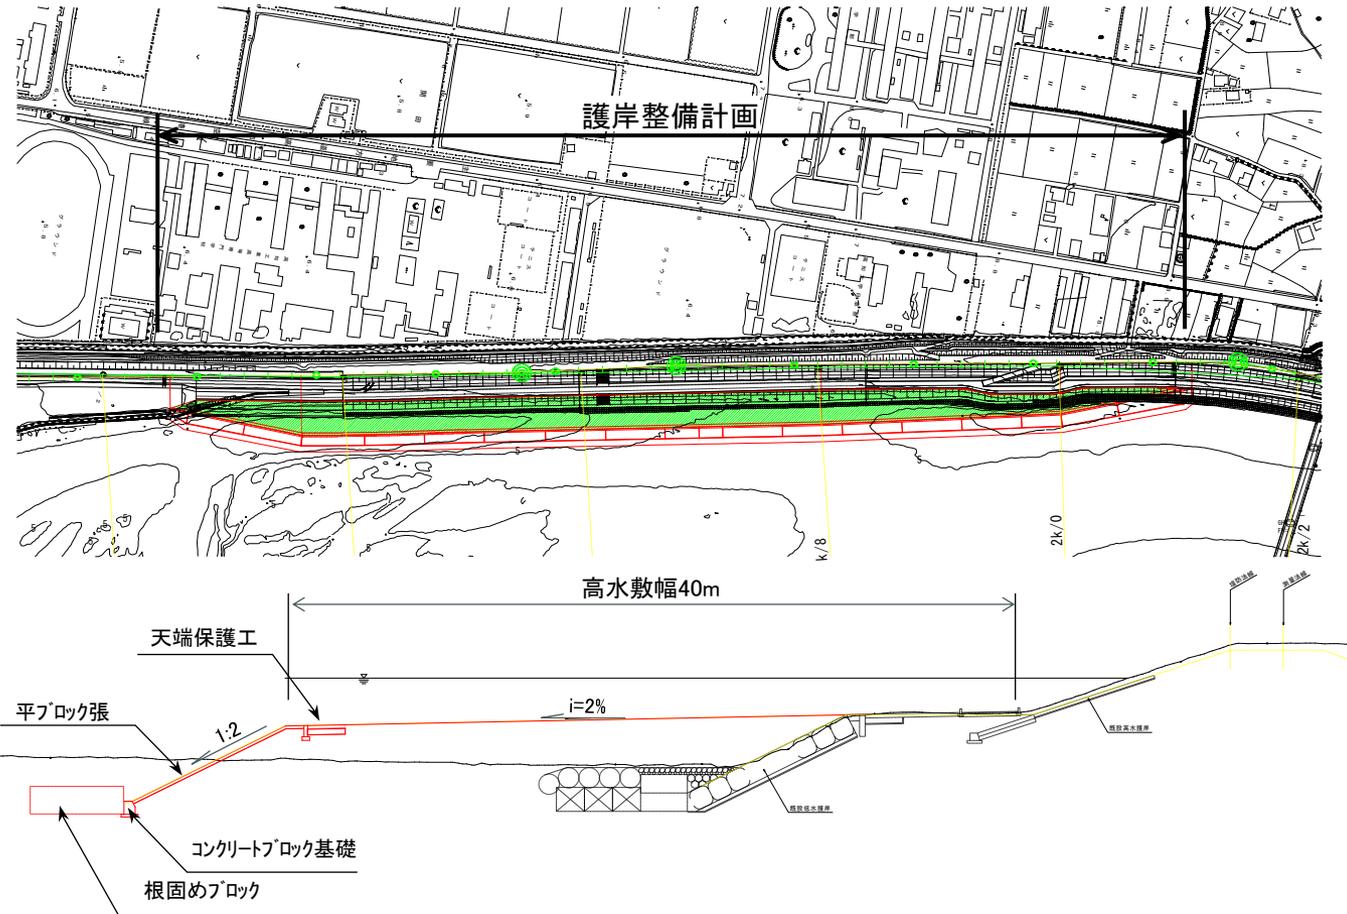
「物部川の既往被災状況」「全国の被災事例による河岸侵食幅の目安」等を踏まえて、必要高水敷幅は堤防防護の観点から40m以上の天然河岸の確保を原則としつつ、難しい場合は最低限10mの高水敷+低水護岸による保護とされている。

2k/0区間は高水敷幅が一部不足しているうえに、背後に空港等の重要施設が存在する被災時のリスクが高い区間であり、推奨される幅の高水敷を設計。

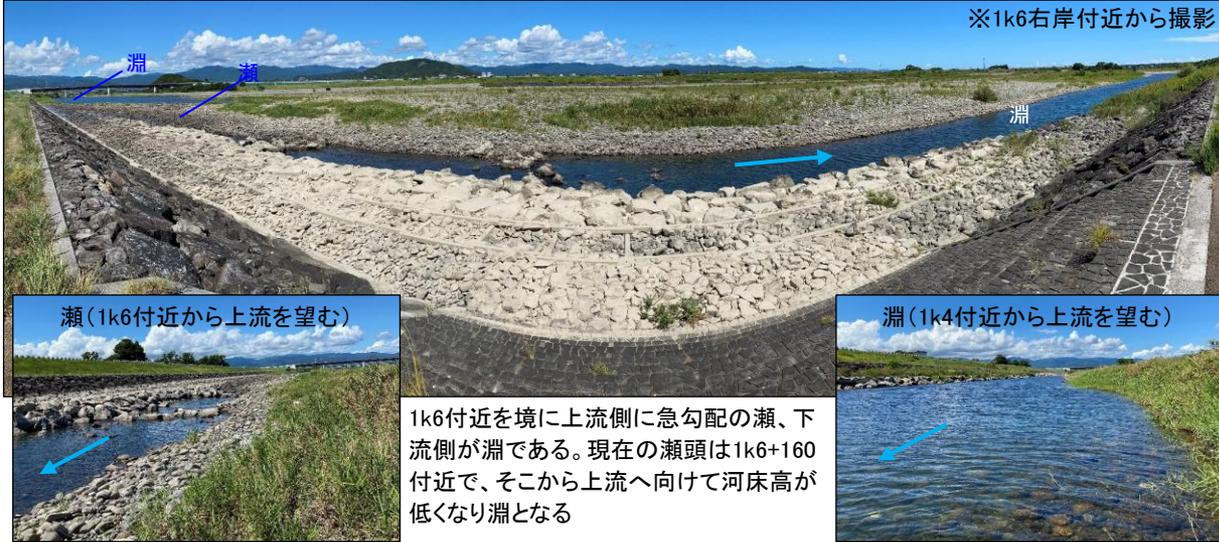
対策箇所の状況(2025/9/1)

※写真撮影時の深淵観測所水位=1.01m

瀬(1k6付近から上流を望む)

淵(1k4付近から上流を望む)

1k6付近を境に上流側に急勾配の瀬、下流側が淵である。現在の瀬頭は1k6+160付近で、そこから上流へ向けて河床高が低くなり淵となる

河道が直線的であり、魚類等が避難できる凹凸が少ない。出水時に**直線的な護岸前面が高流速**となり、待避できず降下してくる魚類を狙って水際にサギが並ぶ光景も確認された。河床材料は、 $\phi 5\sim 30\text{cm}$ 程度の玉石が主体であった。

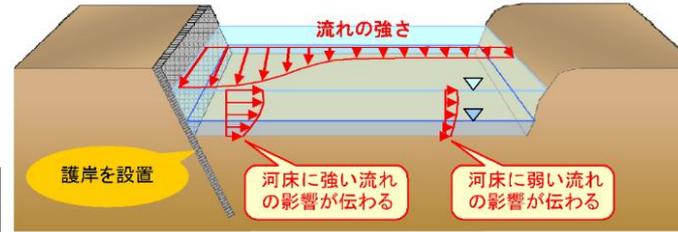
【護岸を設置した場合】

護岸沿いの流れが強くなる。対岸の流れは、相対的に弱くなる。

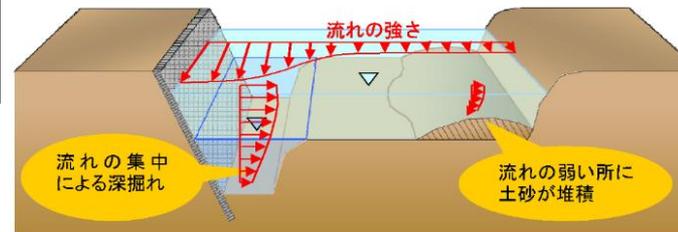
護岸沿いが深掘れ、対岸に土砂が堆積

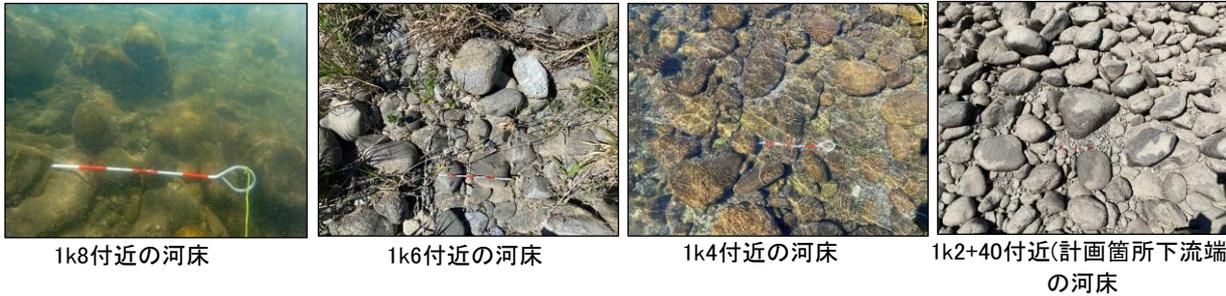
河床材料(2025/9/1)

※既往設計(R3護岸設計)の計画護岸前面付近で撮影。写真中のスケールは1目盛が5cm

対策箇所の河床材: $\phi=5\sim 30\text{cm}$ 程度の玉石が主体。最大径は $\phi=40\text{cm}$ 程度だが数は少ない

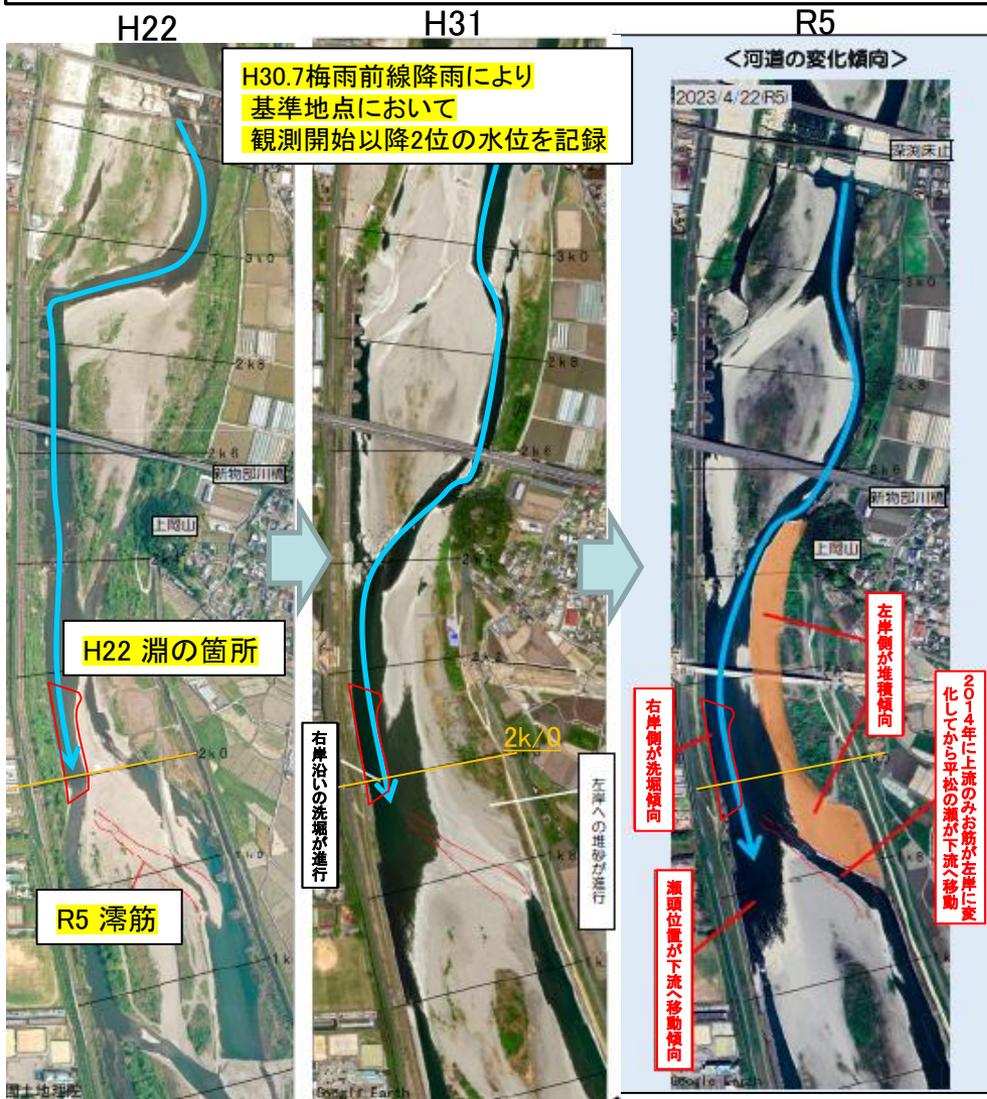
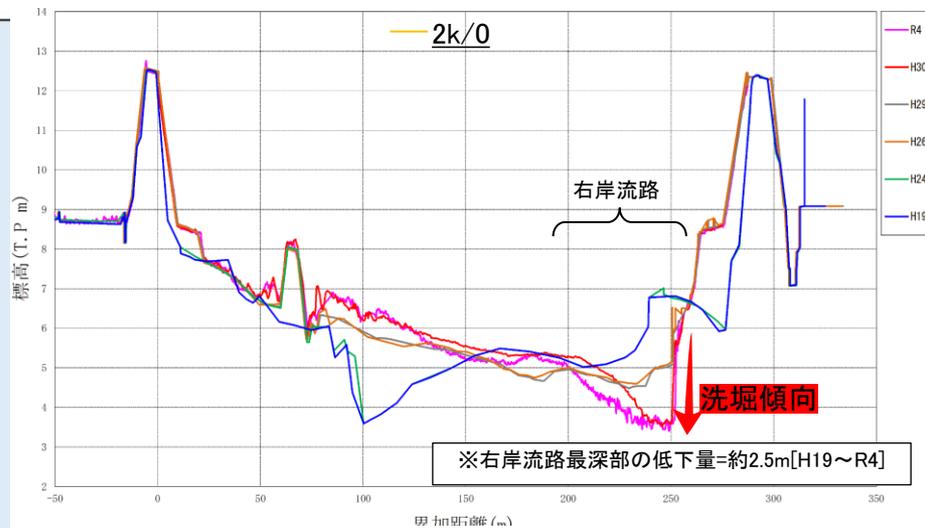
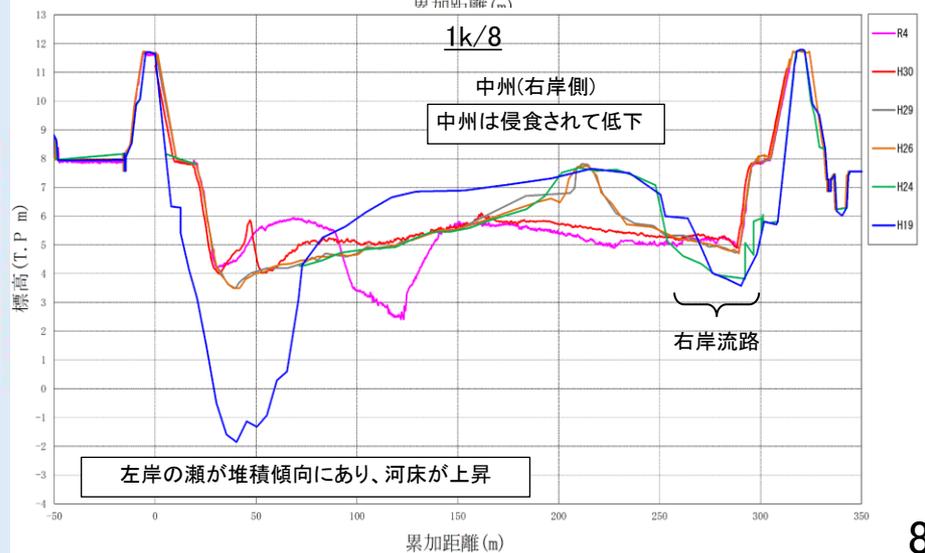
高水敷整備予定区間の上流側右岸は近年**洗堀傾向**であり、淵は下流に移動している状況。一度に完成断面で整備を行うと右岸流路が大きく変わってしまい、下流のアユ産卵場の適地にも影響を及ぼす可能性がある。

大規模な河川環境の変化は周辺環境への影響が大きいと判断。

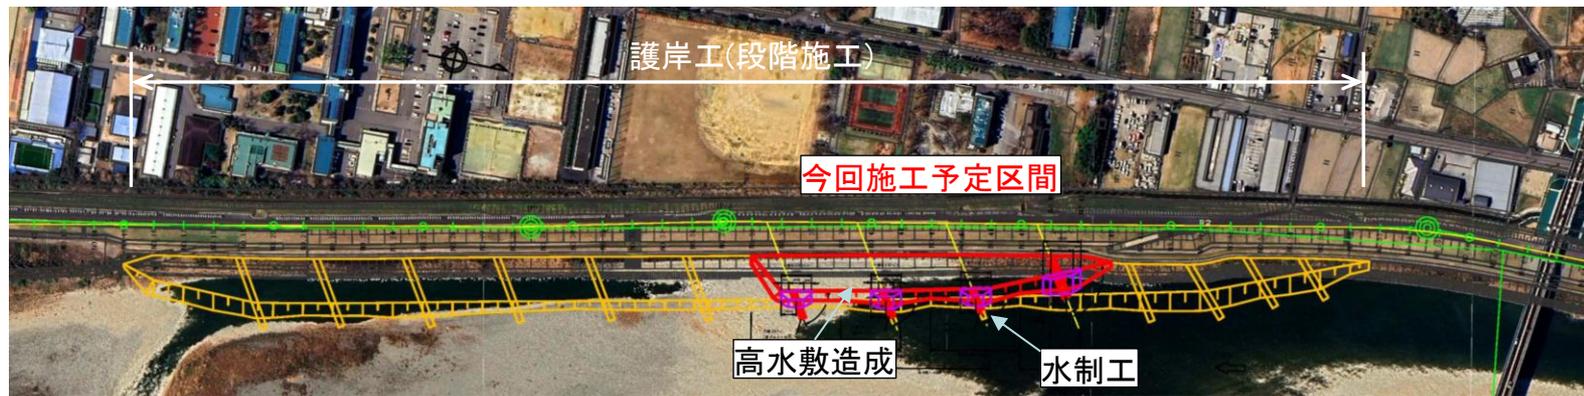
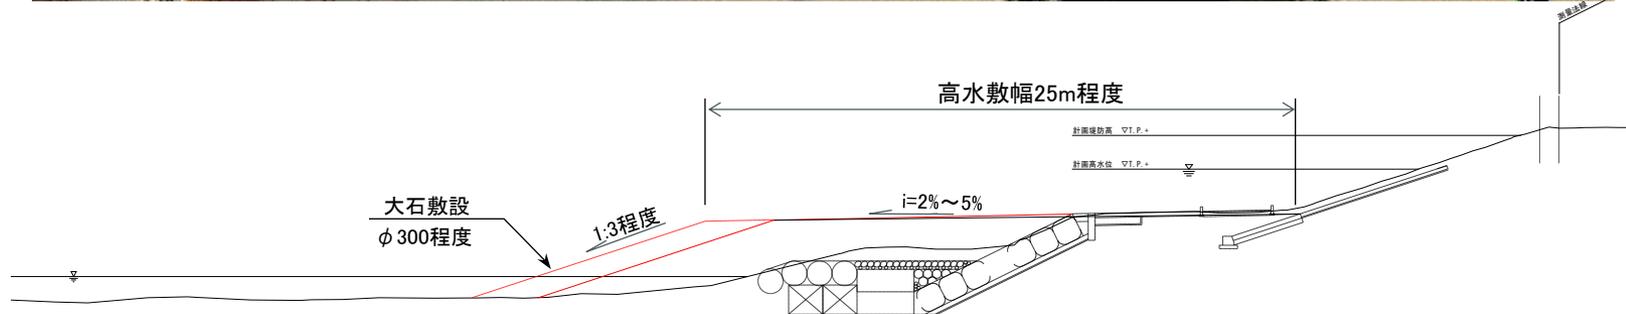
高水敷整備を目標高水敷幅(40m)まで造成せず、**段階的に整備(25m程度)**を行う。

高水敷前面の流速を低減するため、**透過型水制工**を設置。

局所洗掘を低減し、高水敷の縦断勾配を変化させることで微地形を成形。

造成した高水敷前面には**コンクリート構造物等は設置せず**、河岸の変化がしやすい構造とした。整備区間下流側にアユの産卵場があるため、中小洪水により細粒分が**簡単に**流出しないよう大礫を法面に配置。

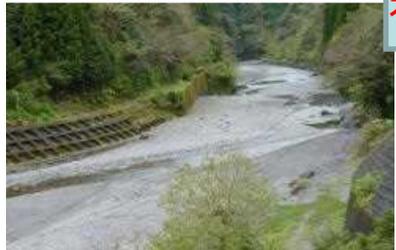
上流ダム堆砂

土砂・石材を有効活用

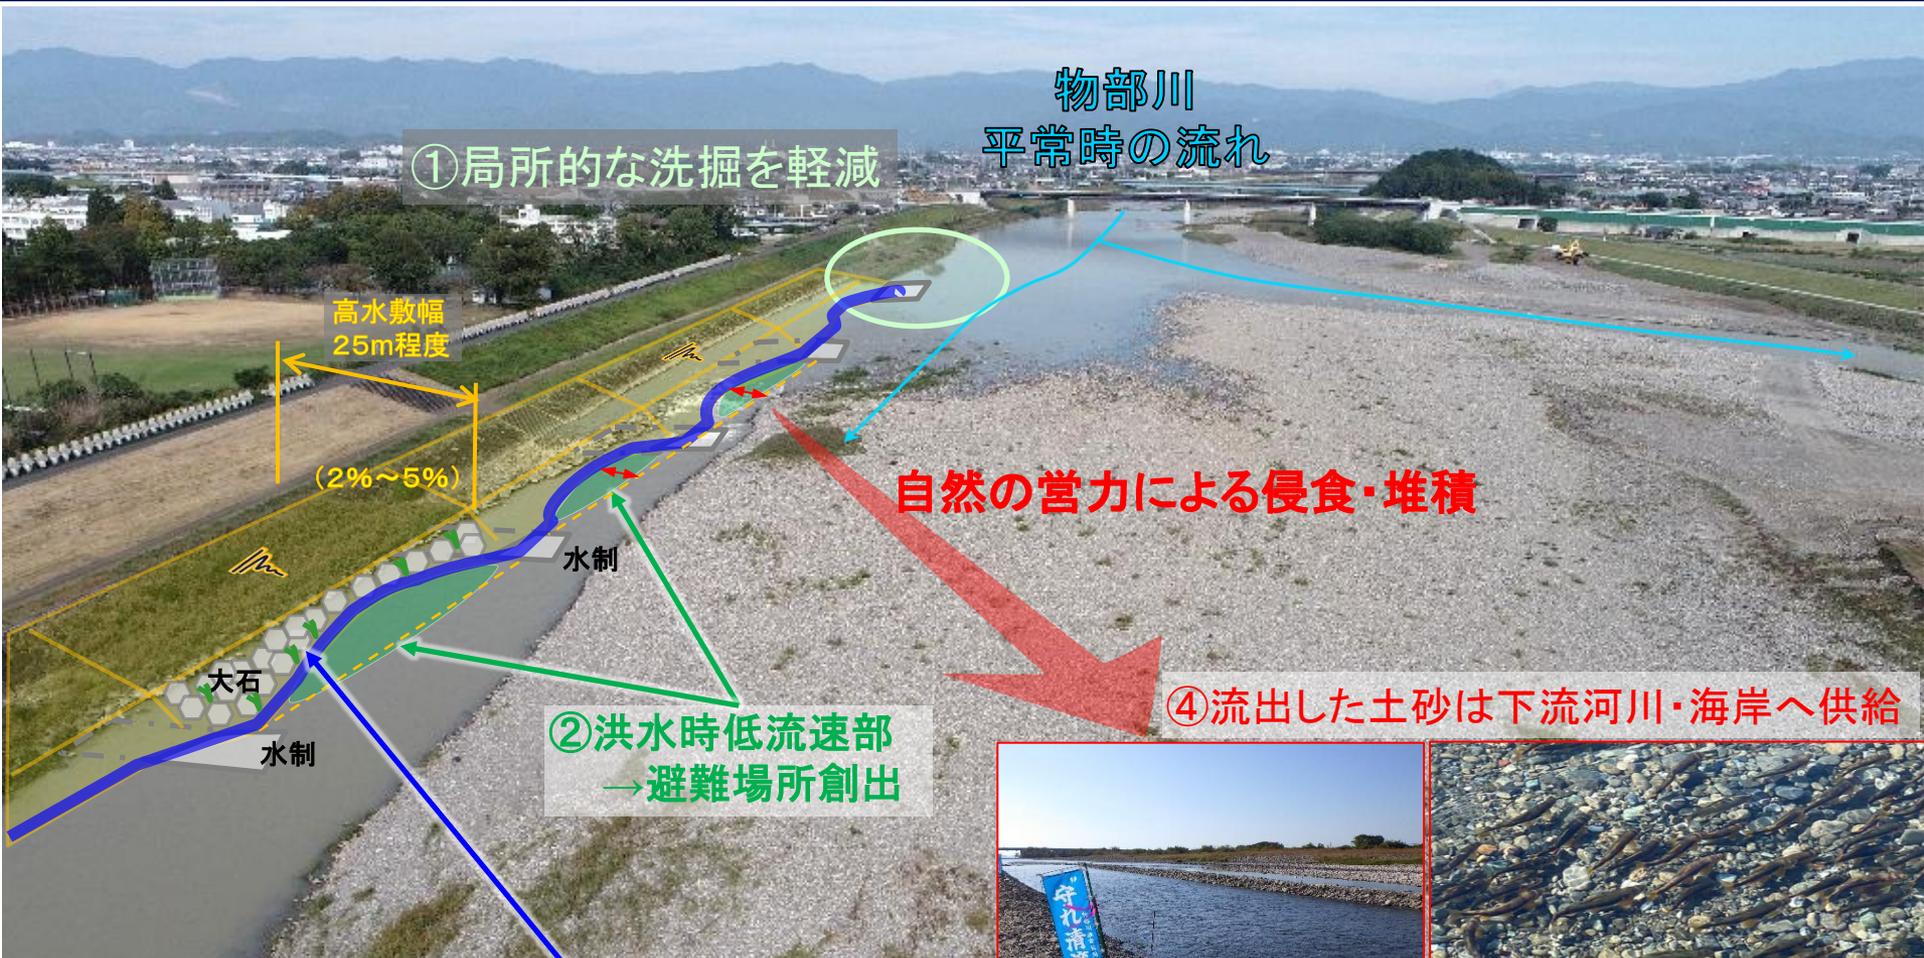
③ 課題解決に向けた取組（期待する効果）

③天然河岸による自然な横断勾配の微地形が、河原植生や底生動物等の生育環境を創出
