多自然川づくり取組事例

タイトル : 淀川汽水域における干潟再生の取組について	
水系 / 河川名 : 淀川水系淀川	河川分類 : 大河川
河川の流域面積 : 807	整備計画流量 : 10800m ³ /s
セグメント : 3	
事業 : 環境整備	事業開始年度 : 平成26年度
目標設定 : 定性的	段階 : C(モニタリング・評価時)
課題・目的(主な) : 干潟、浅場の保全・再生・創出	
工法(主な) : 置土(土砂投入)	
配慮事項(主な) : その他

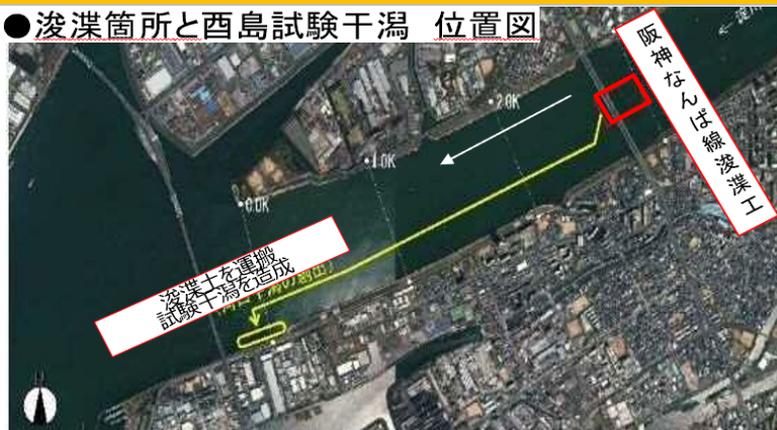
●浚渫箇所と西島試験干潟 位置図

- ・阪神なんば線の架替事業に伴う工事で発生した浚渫土を、工事箇所から台船で土砂を淀川左岸0.0k付近まで運搬して埋戻しを行い、干潟再生試験に活用。
- ・令和元年度は、8月から10月にかけて土砂投入を実施。
- ・令和2年度は、11月から令和3年3月にかけて土砂投入を実施。令和元年度の施工箇所及びその河口側に向かって土砂を投入。

北西風による波浪の影響で、投入した土砂が上流側や消波ブロックの隙間へ運ばれている。

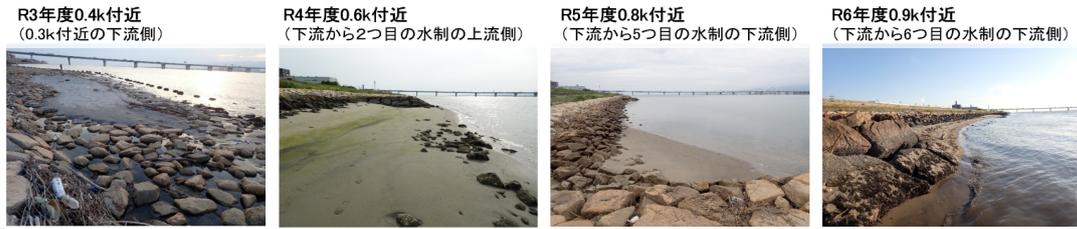
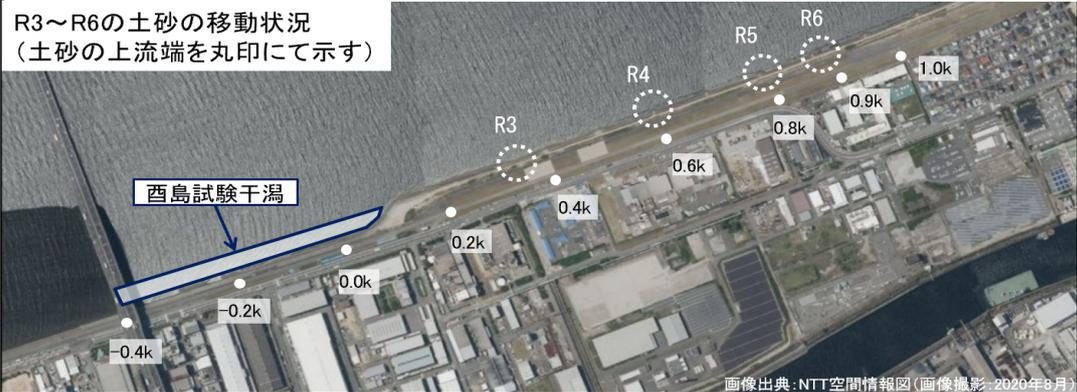
・土砂の景観調査や深淺測量及びUAVの写真測量、モニタリング調査(底生動物・魚類・底質)を実施

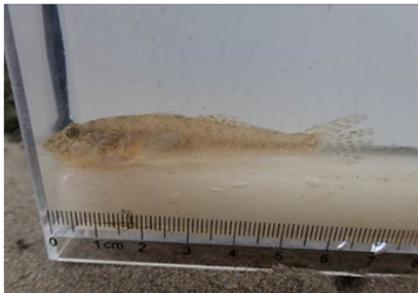
令和7年度 春季調査:マハゼ

生物のモニタリング調査結果については、マハゼなどの魚類の他、スナガニやヤマトシジミ、マゴチ、シロギスなど干潟に特徴的な種の累積確認数が増えてきている。また、シロギス、マゴチは稚魚も確認されたため、稚魚の生息場にもなっていることが示唆される。そのため、試験干潟での生物多様性が高くなっていることや生息環境が安定していることが窺える。

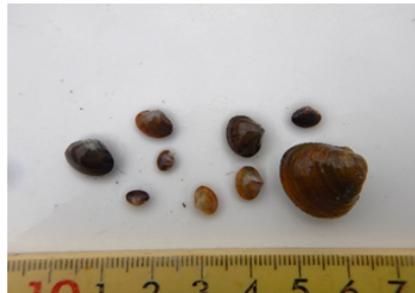
令和6年度 春季調査:ヤマトシジミ

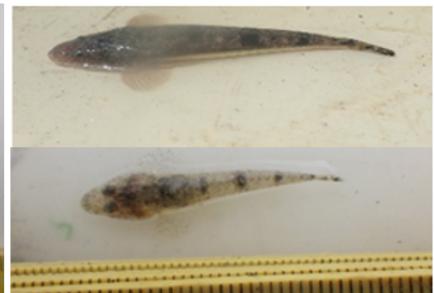
令和6年度 春季調査:マゴチ若魚
