荒瀬川の改良復旧における 工夫について

山形県県土整備部河川課
流域治水推進室

令和7年12月10日

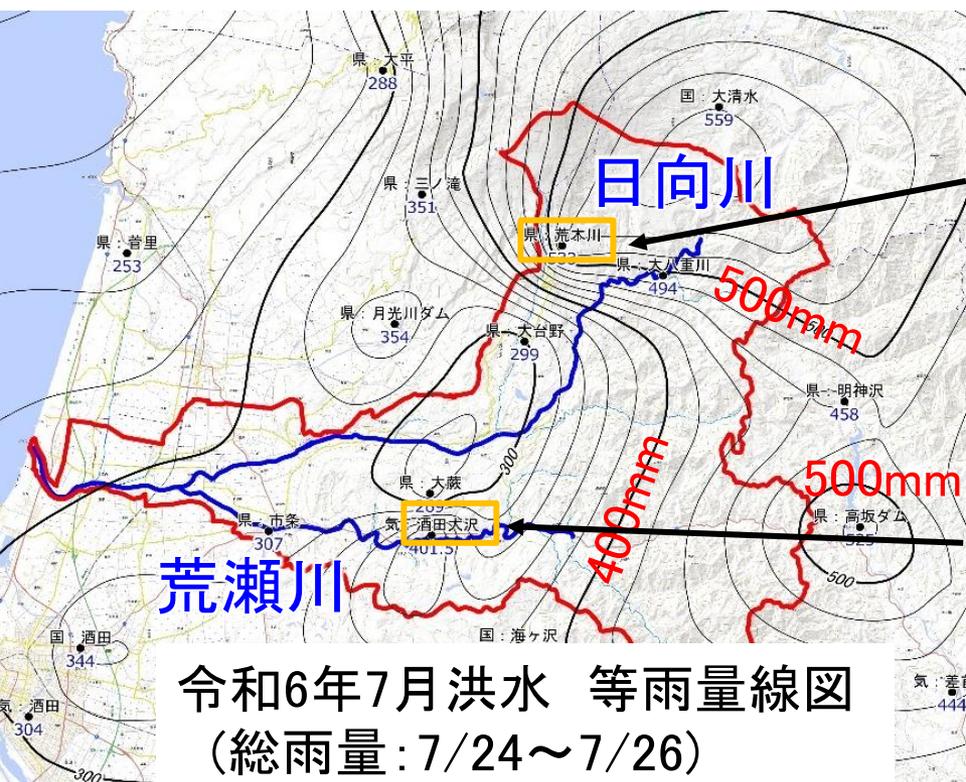
令和6年7月洪水 等雨量線図
(総雨量: 7/24～7/26)

- 令和6年7月洪水では、酒田大沢(気)では累加雨402mm、荒木川(県)では累加雨量533mmとなった。
- 等雨量線図から荒瀬川や日向川の上流では、累加雨量400～500mmとなっている。

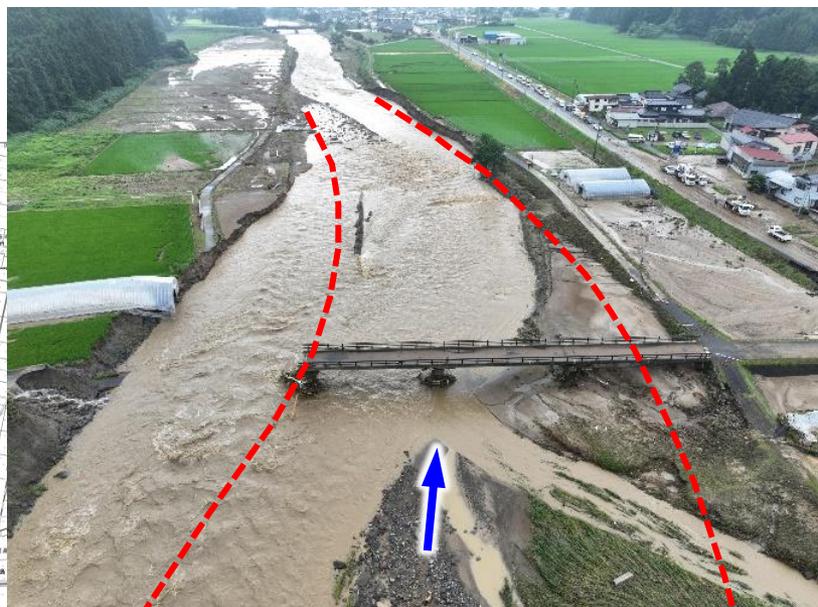
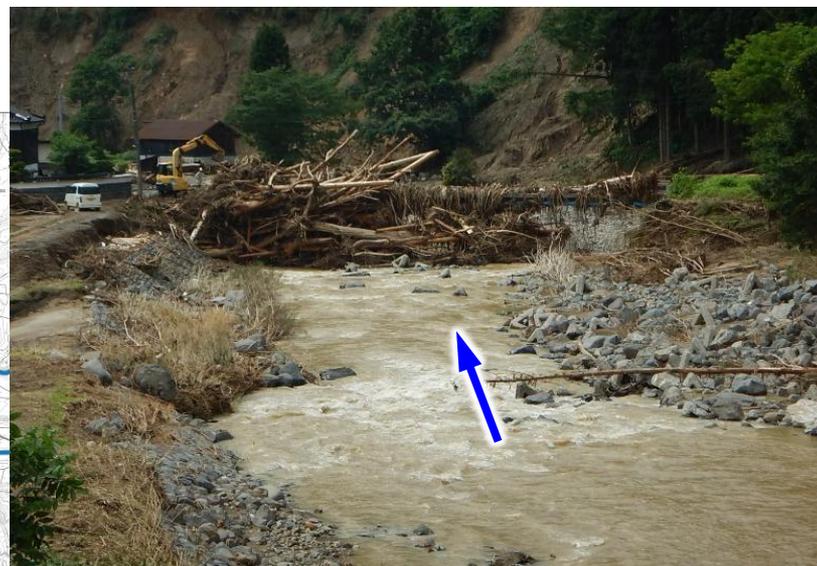
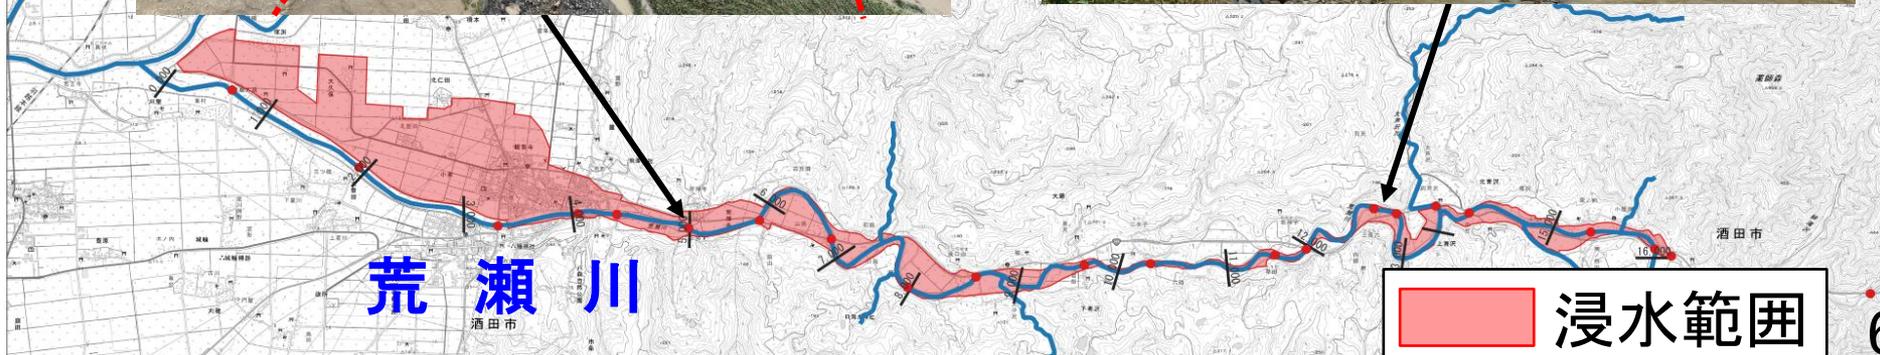
- 浸水戸数**383戸**（うち、床上浸水160戸）、浸水面積**339ha**
- 護岸や橋梁の被災、流木による河積阻害、土砂堆積

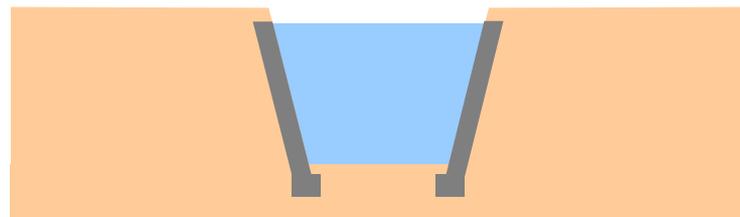
① 流下能力以上の流量が
河川に流入し、水位が上昇

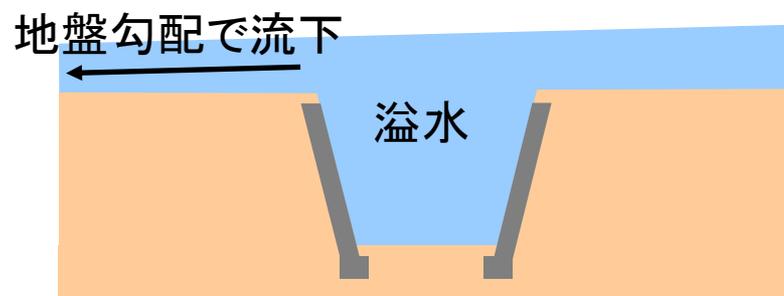
② 河川から溢水した氾濫流は、
地盤勾配で流下

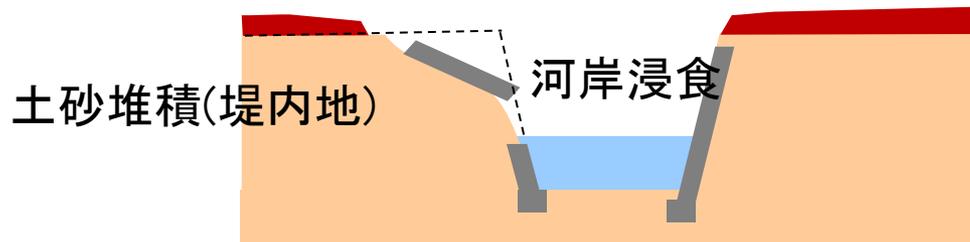
③ 護岸の破損、河岸侵食が発生氾濫流
によって堆積、道路や家屋等の被災

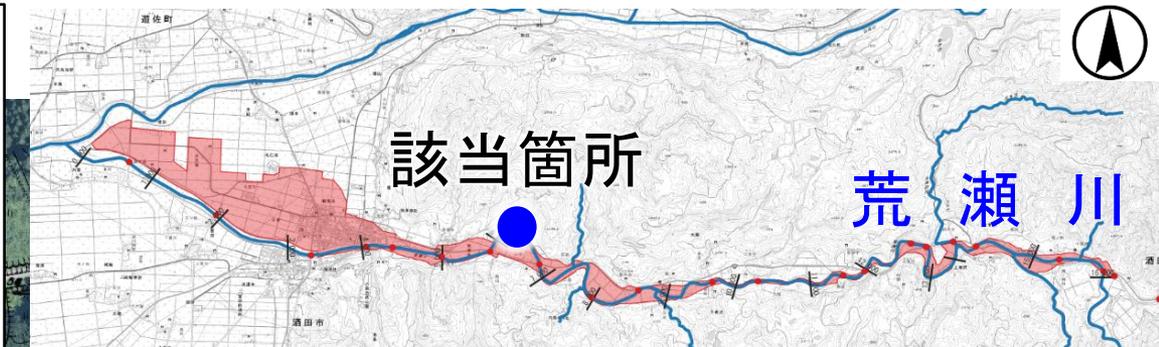
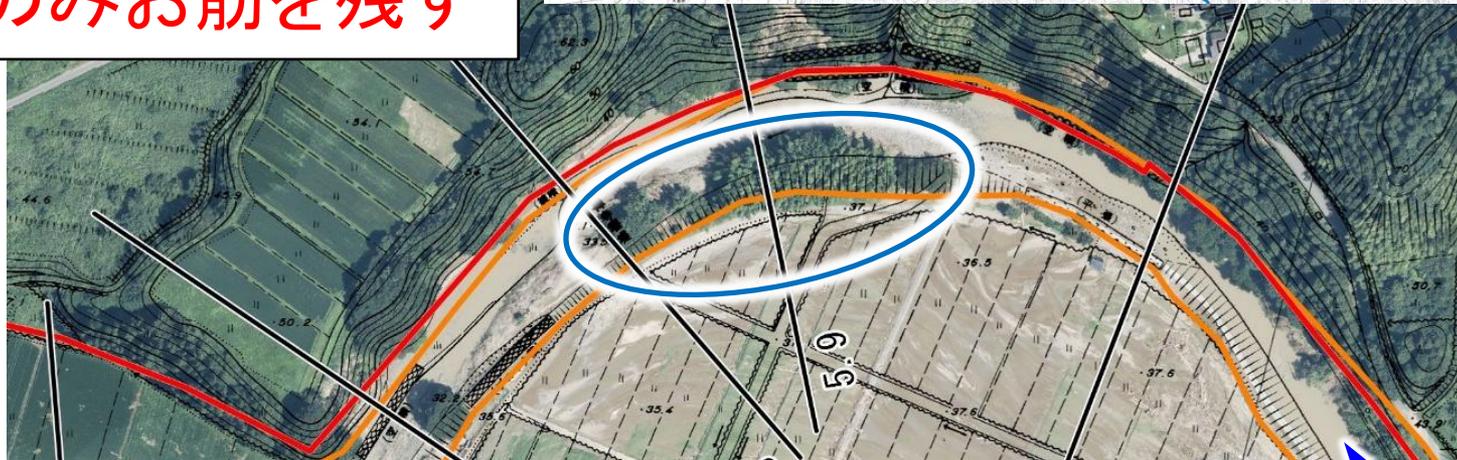
当初計画

- ・河道掘削による流下断面確保
- ・右岸のみお筋を残す

平均年最大流量流下時
水位相当まで掘削

現況河床(みお筋)を残す

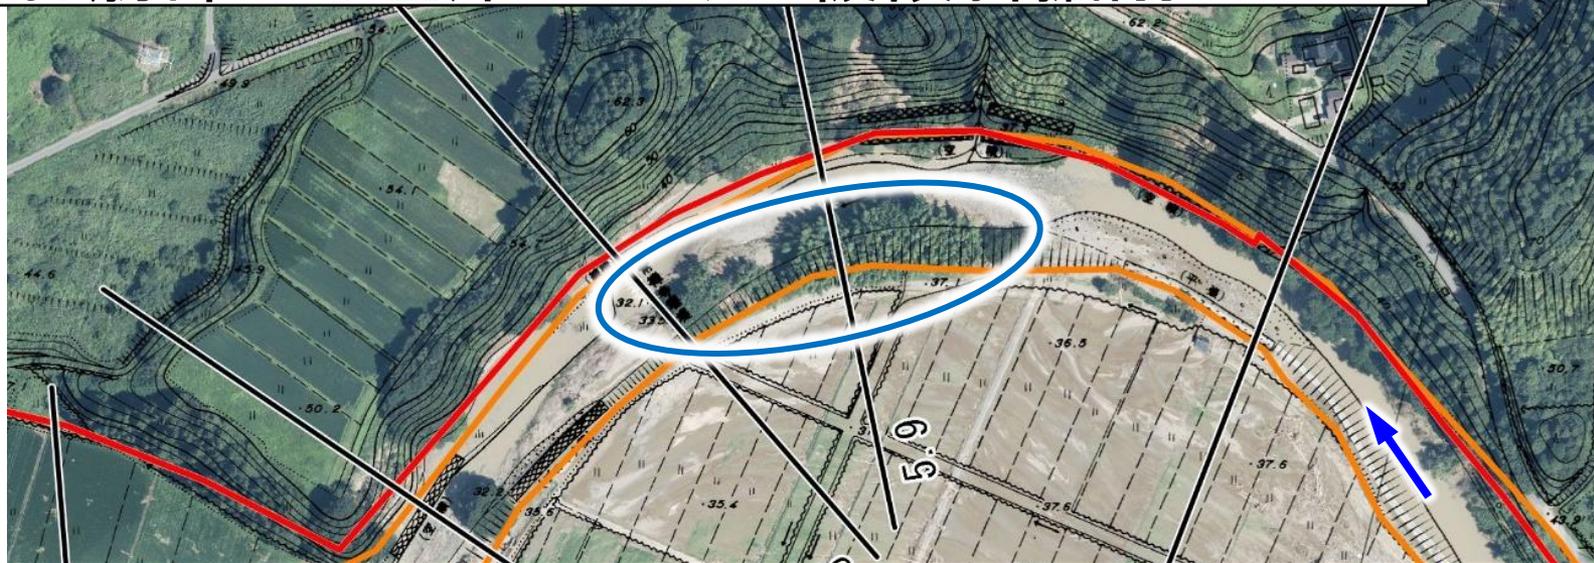
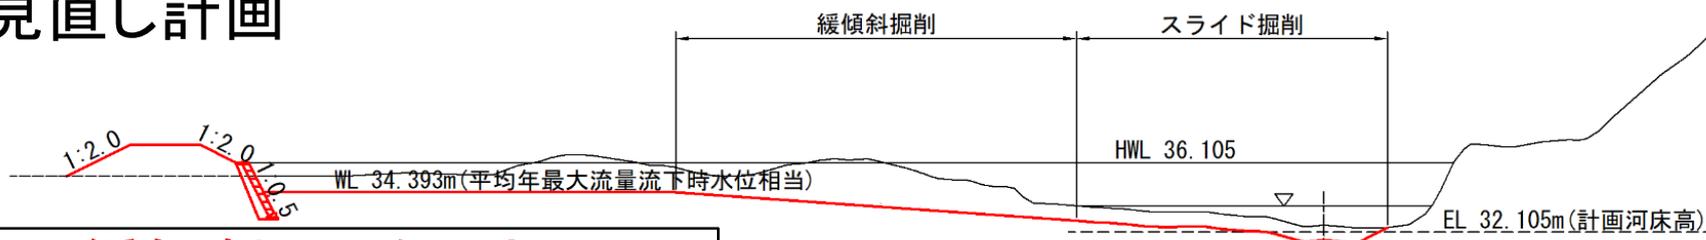
見直し計画

→現況川幅部分はスライド掘削でみお筋を確保
みお筋部から左岸にかけて緩傾斜掘削

緩傾斜にしたことで
土砂再堆積の抑制に配慮

前後の縦断や川の成り立ちを
考慮したうえで掘り下げ

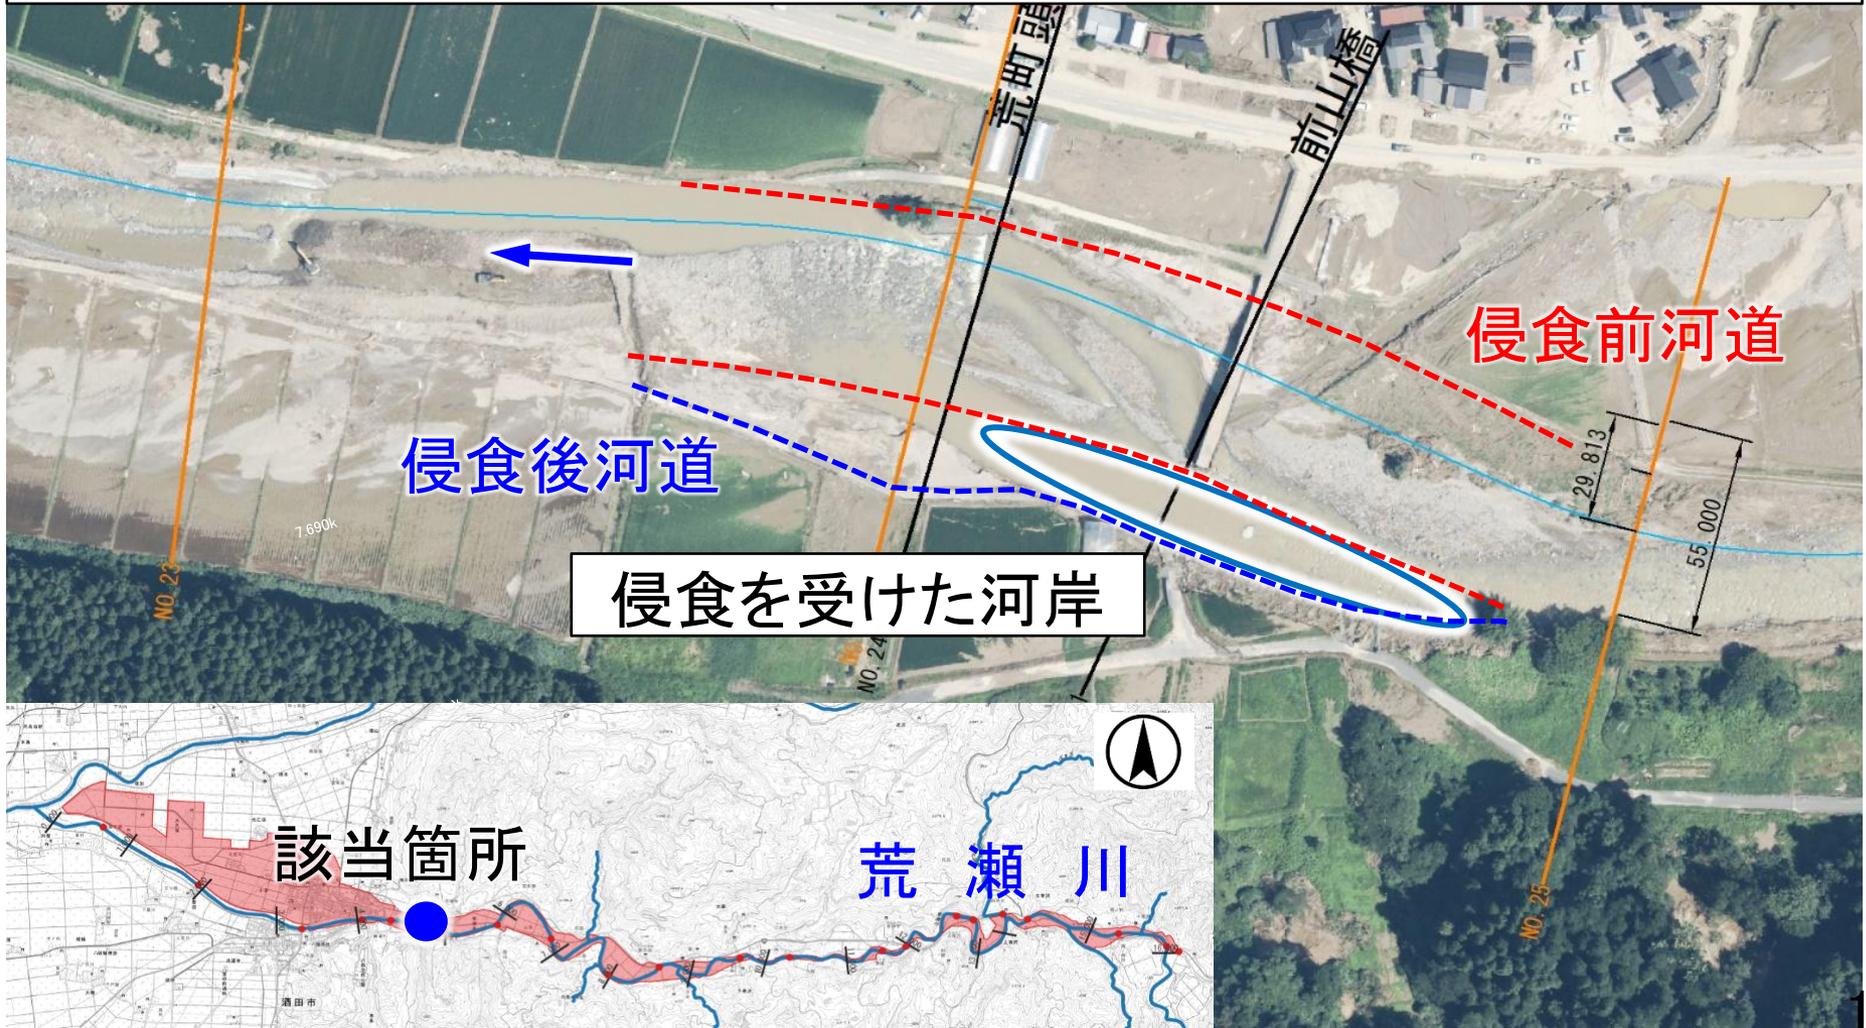
・侵食を受けた河岸を活用した計画

→川幅の拡幅による水位低下、魚の生息環境の回復

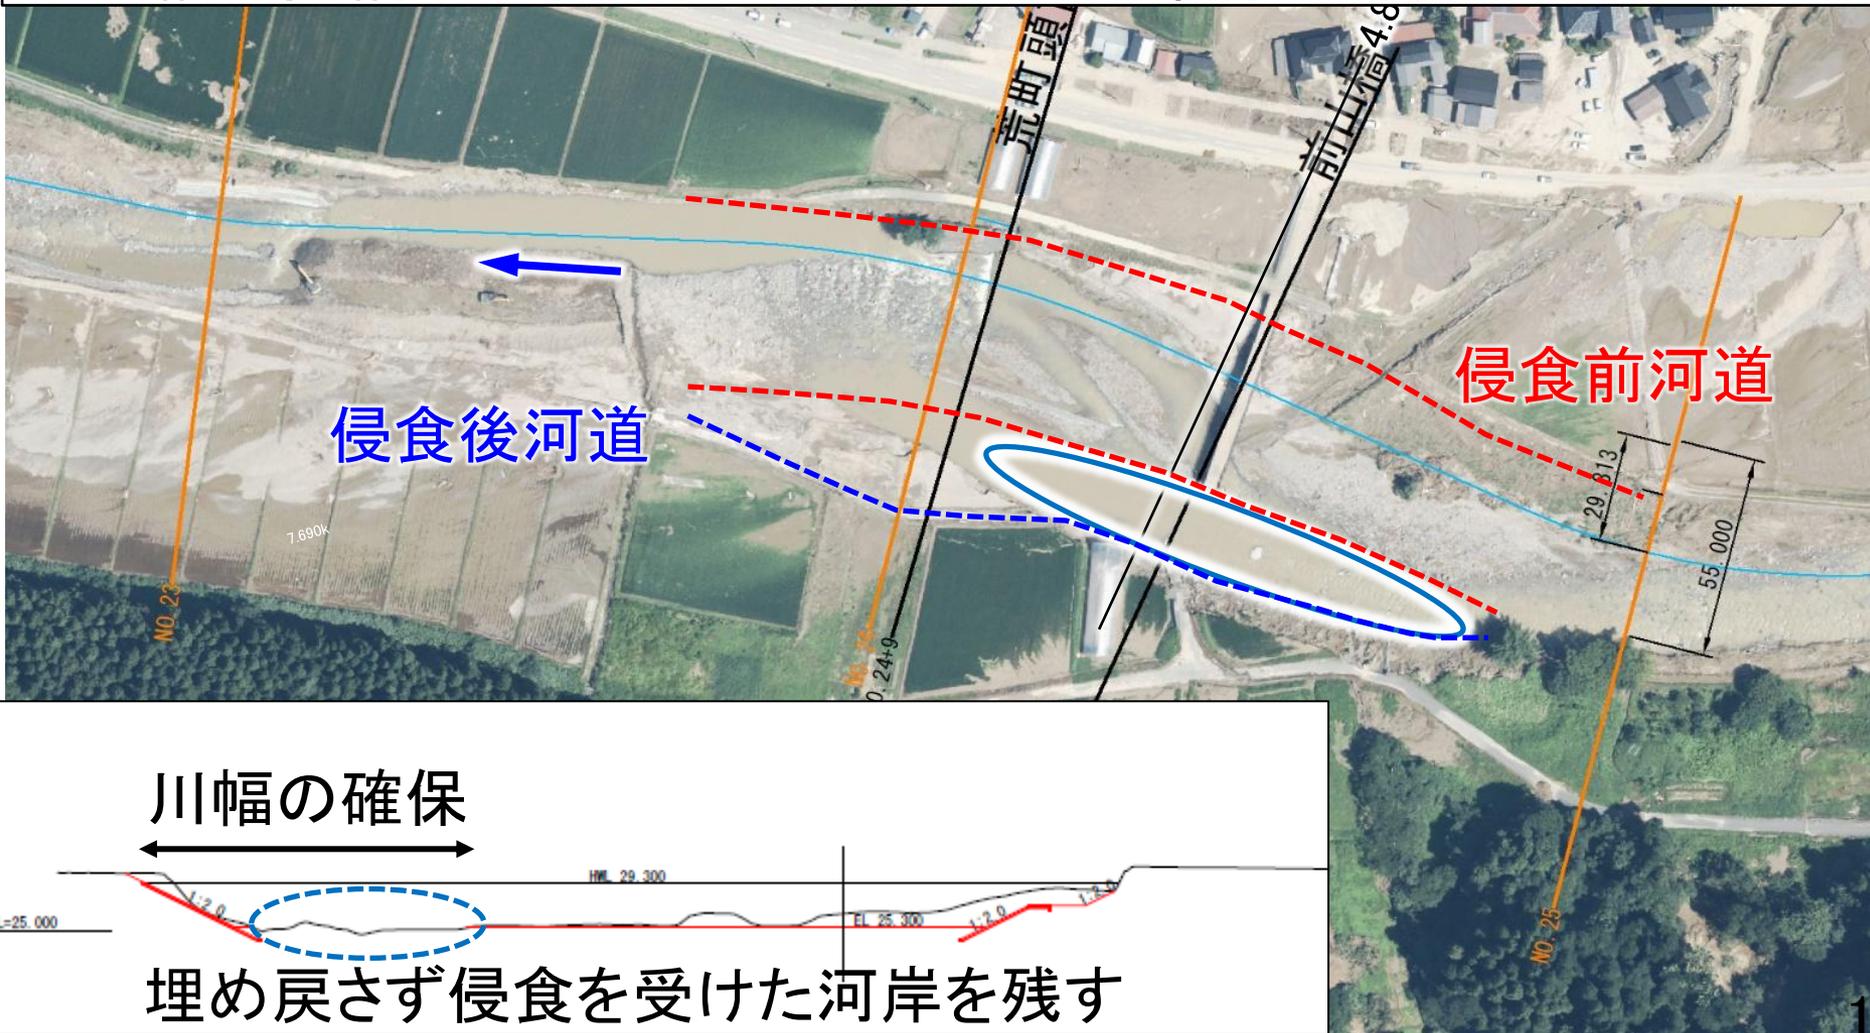
・侵食を受けた河岸を活用した計画

→川幅の拡幅による水位低下、魚の生息環境の回復

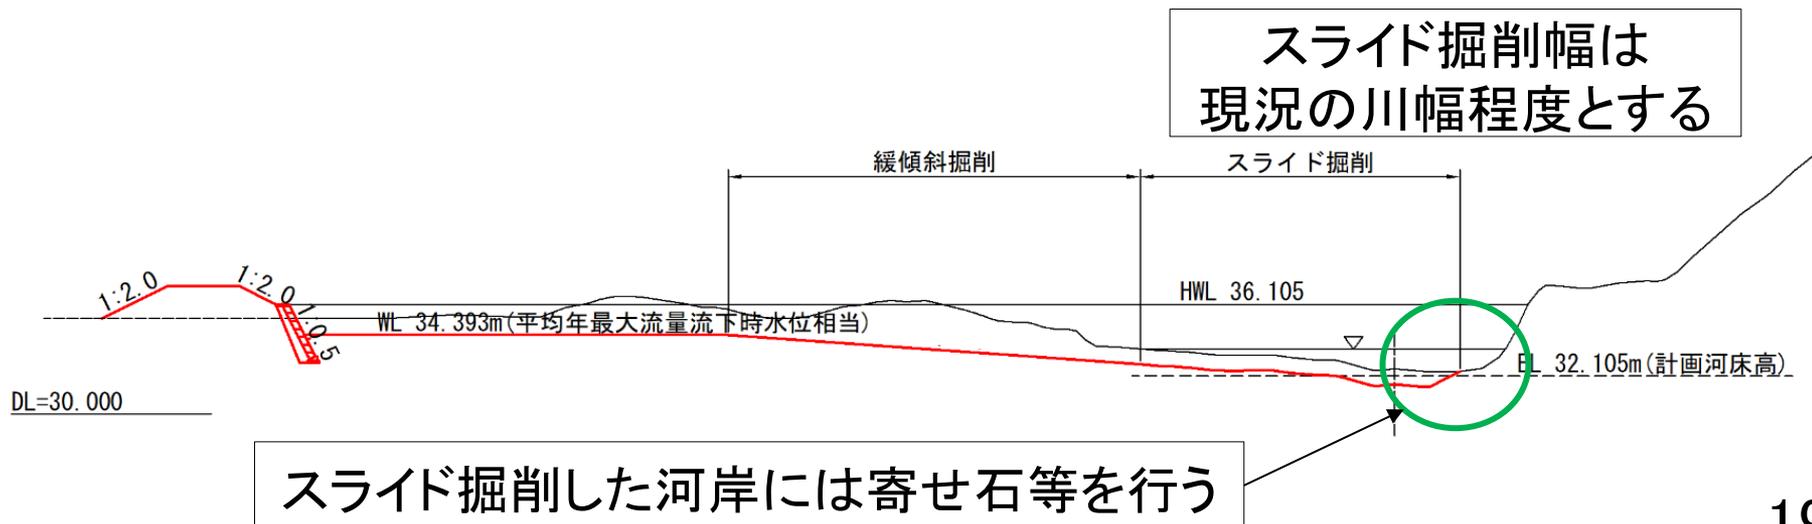
- ・水深や河川の流れに多様性を持たせる＝玉石を有効に活用する
- ・スライド掘削した河岸には寄せ石等を行う
- ・スライド掘削を行う幅＝河川改修前の川幅程度が望ましい
→水深が浅くかつ水面幅が極端に広くなならないよう留意

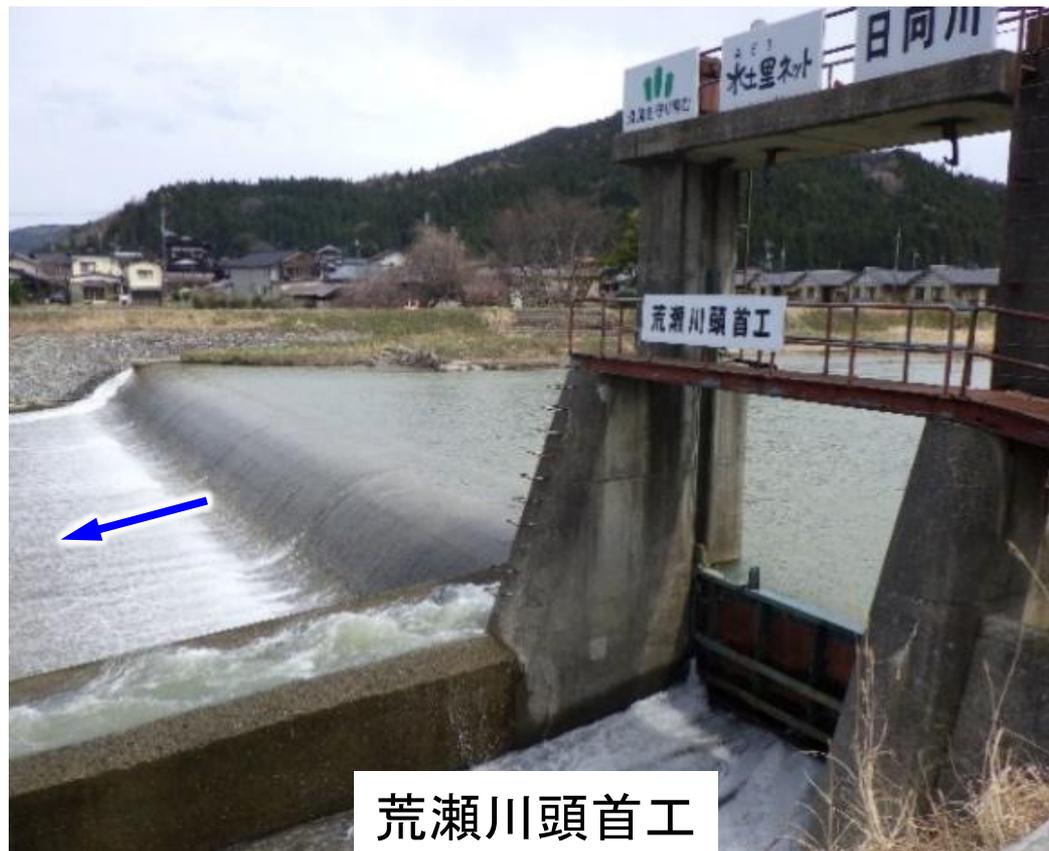
→ 荒瀬川沿川で10箇所取水施設(移設:7箇所 改築:3箇所)
