令和7年度 全国多自然川づくり会議

# 鳥屋野潟の豊かな自然環境を保全した 湖岸堤整備の実施

新潟県

新潟地域振興局地域整備部

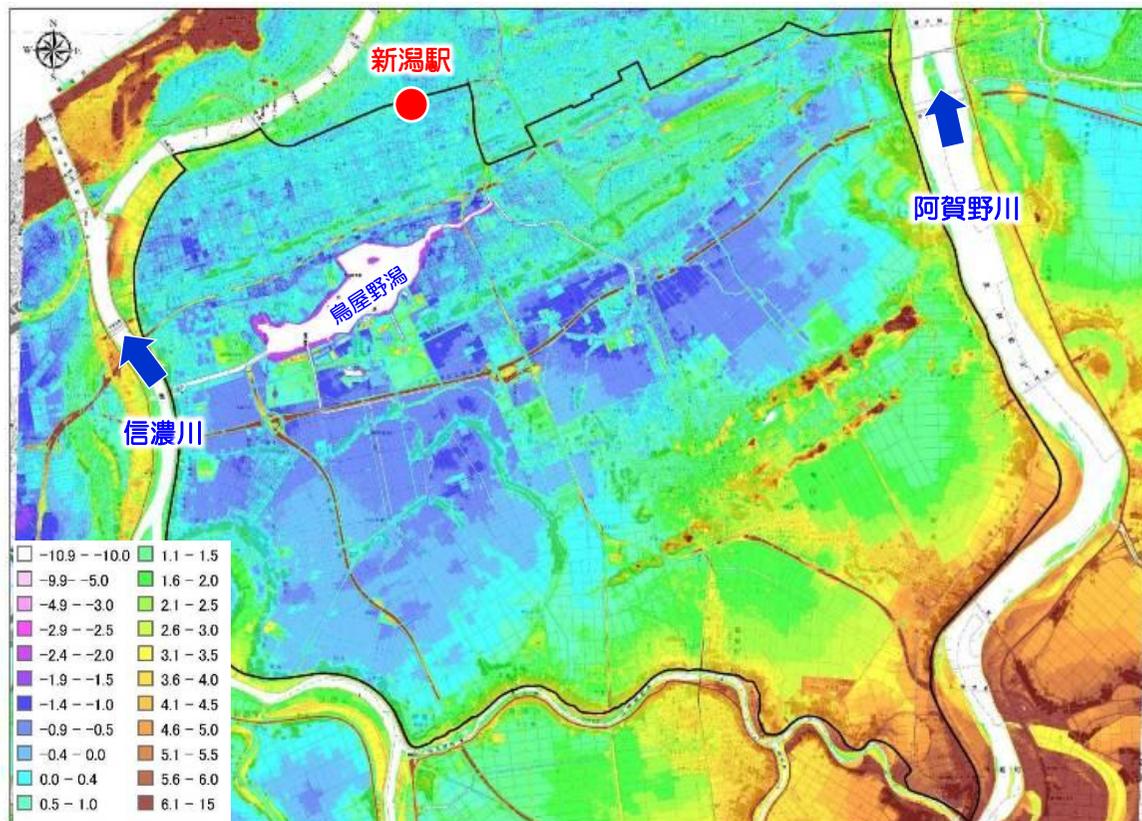
- 鳥屋野潟流域は海拔ゼロメートル以下の土地が多くを占めます。
- 鳥屋野潟に流入する雨水等は、排水機場により24時間排水され、常時TP-2.5mに保たれ、流域住民の生活が支えられています。

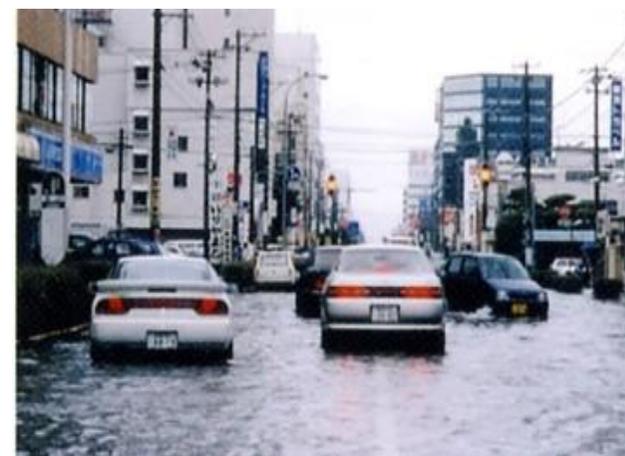
（新潟駅周辺市街地の浸水状況）

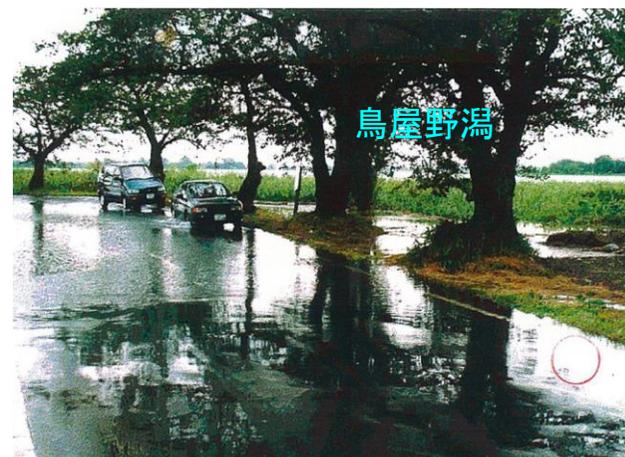
（鳥屋野潟からの溢水状況）

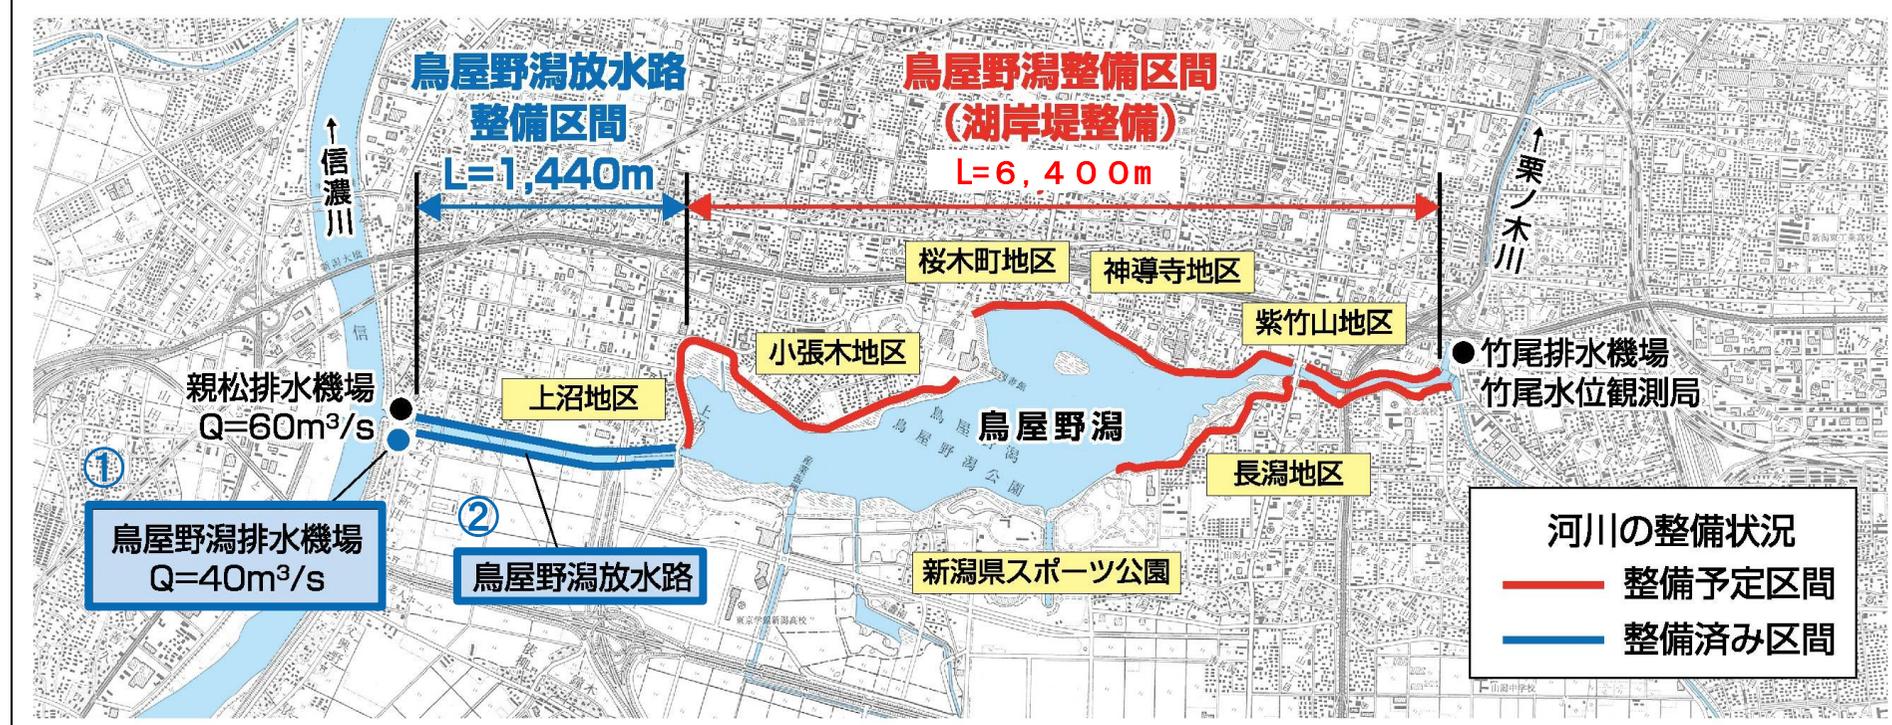
- 平成10年の「8.4水害」を契機に整備が加速され、①鳥屋野潟排水機場の整備（H15完成）、②鳥屋野潟放水路の拡幅（H17完成）が実施されました。
- 鳥屋野潟の貯留機能を高める③湖岸堤整備が未了のため現在工事が進められています。

整備区間	治水対策	整備内容
鳥屋野潟放水路 (延長 1,440m)	①排水能力の増強	鳥屋野潟排水機場の整備（平成15年度整備完了）
	②放水路の拡幅	河道拡幅、河床掘削、築堤、護岸等の整備（平成17年度整備完了）
鳥屋野潟 (延長 6,400m)	③湖岸堤整備	築堤等の整備（推進中）

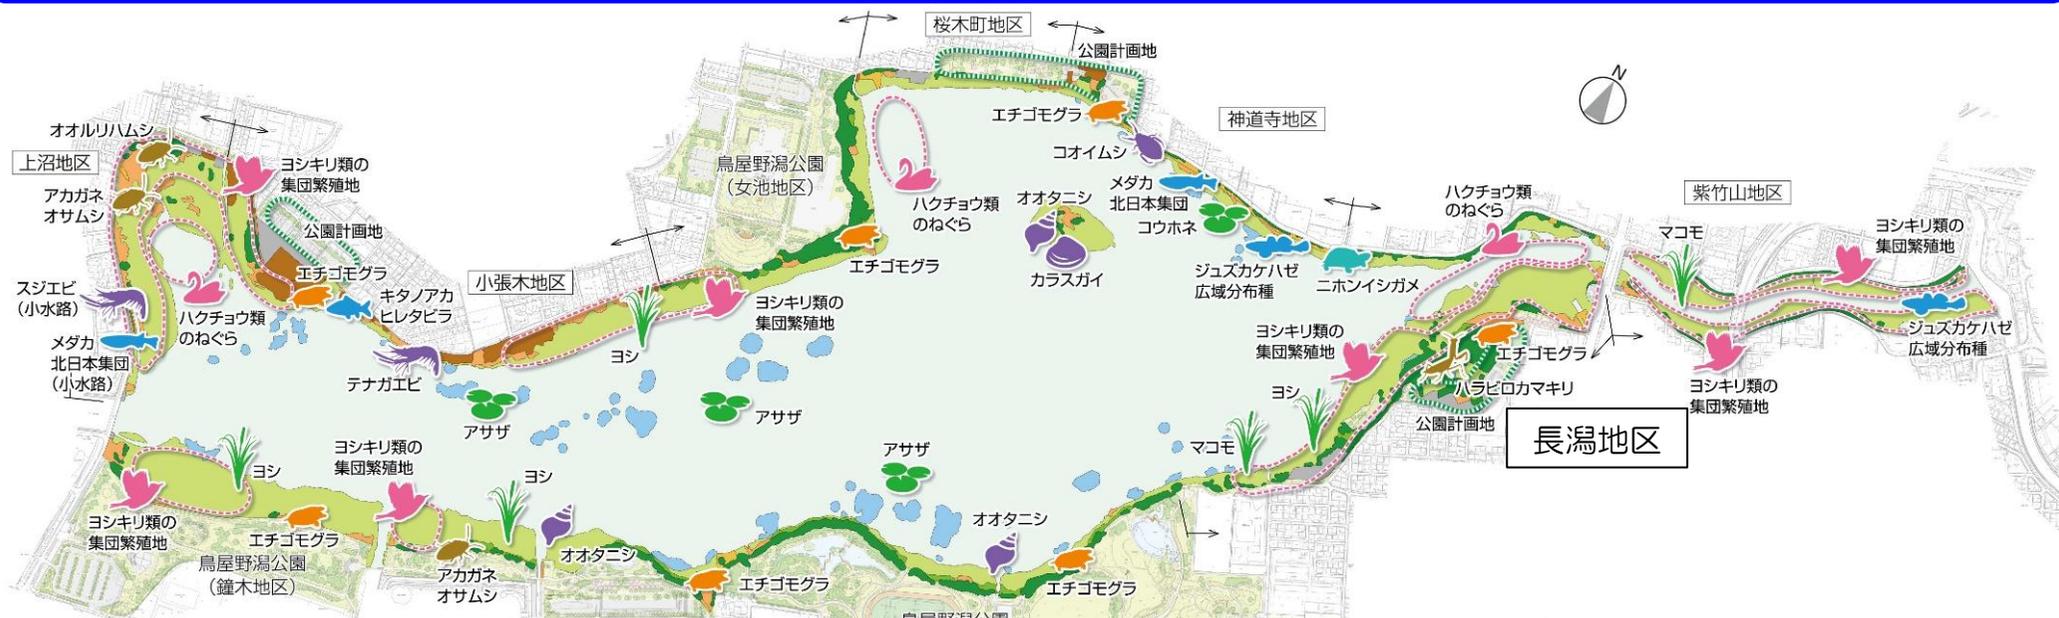
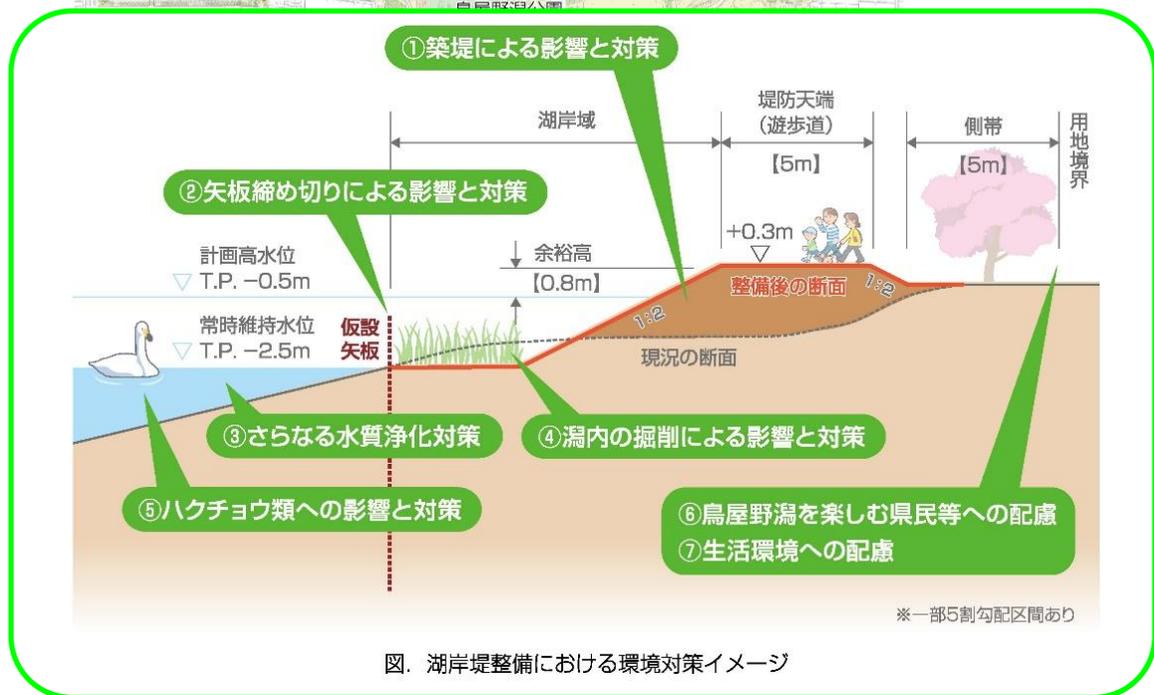
図. 湖岸堤整備における環境対策イメージ

○確認された重要種等を保全するため、7つの検討項目を立てて環境対策を検討しました。

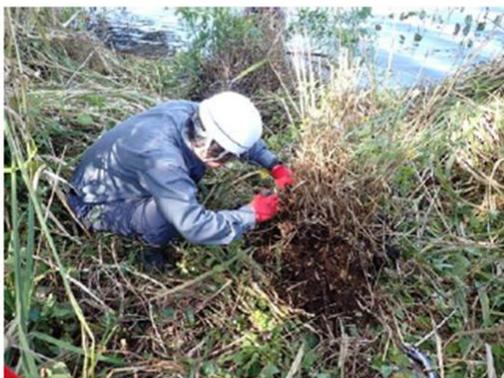
移植作業の様子（掘り取り）

- 当該地区においては、環境調査の結果シソ科植物のシロネが確認されました。
- シロネ自体は希少種ではありませんが、レッドリストにおいて準絶滅危惧種に指定されているオオルリハムシの食草であるため、重要種として扱い、改変区域内のシロネは改変区域外の適所へ移植を行いました。
- 移植先の県立鳥屋野潟公園において、公園利用者にシロネ及び移植を行った事業の趣旨を紹介するため看板を設置しました。

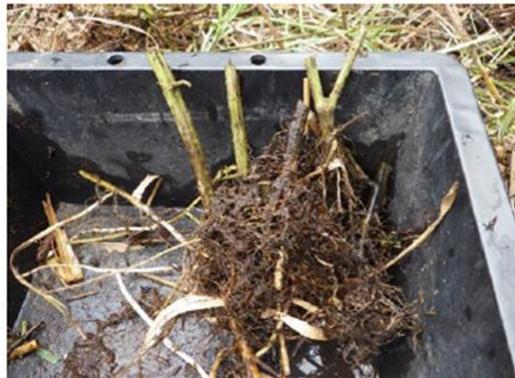
移植作業の様子（掘り取り後のシロネ）

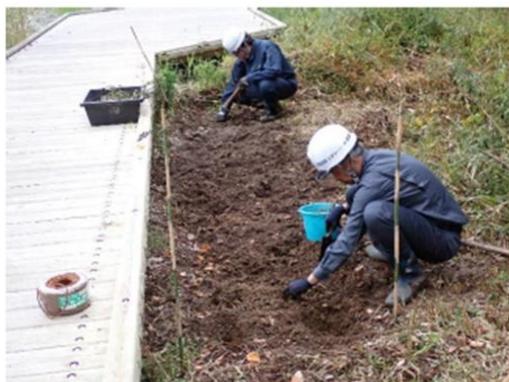
移植作業の様子（植え付け）

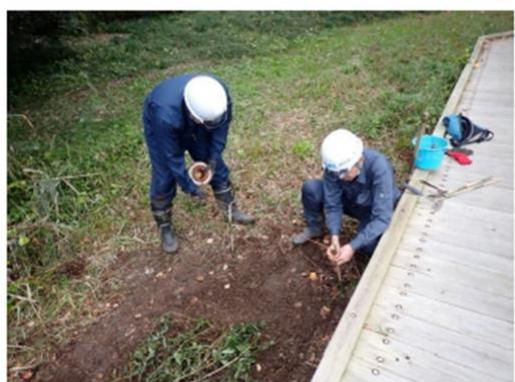
移植作業の様子（養生）

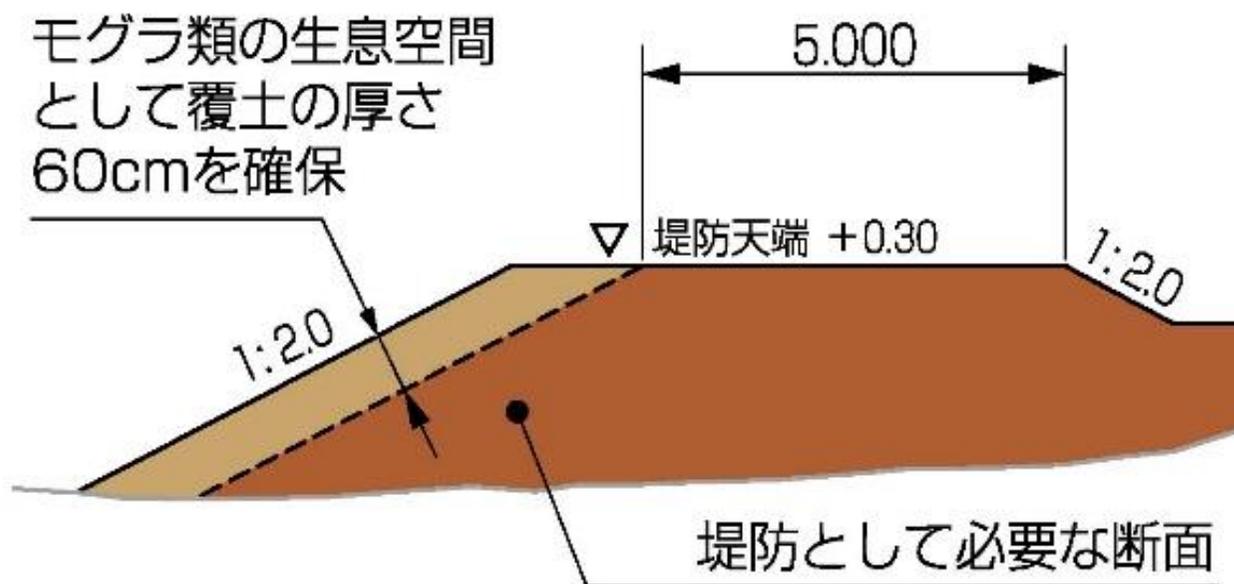
- 鳥屋野潟では越後平野の一部地域にのみ生息するエチゴモグラが確認されています。エチゴモグラは新潟県固有亜種の動物であり、レッドリストにおいて絶滅危惧種に指定されています。
- モグラのすみかや行動場所は深さ40cm～60cmまでといわれていることから、湖岸堤整備の際は堤防として必要な断面に加え60cmの覆土厚を確保することとしています。覆土には、現場で剥いだ表土を利用することで、外来植物の繁殖を防止します。
- 工事は工区を少しずつ区切り、片押し施工をすることで、モグラが工事区域から脱出できるようにしています。

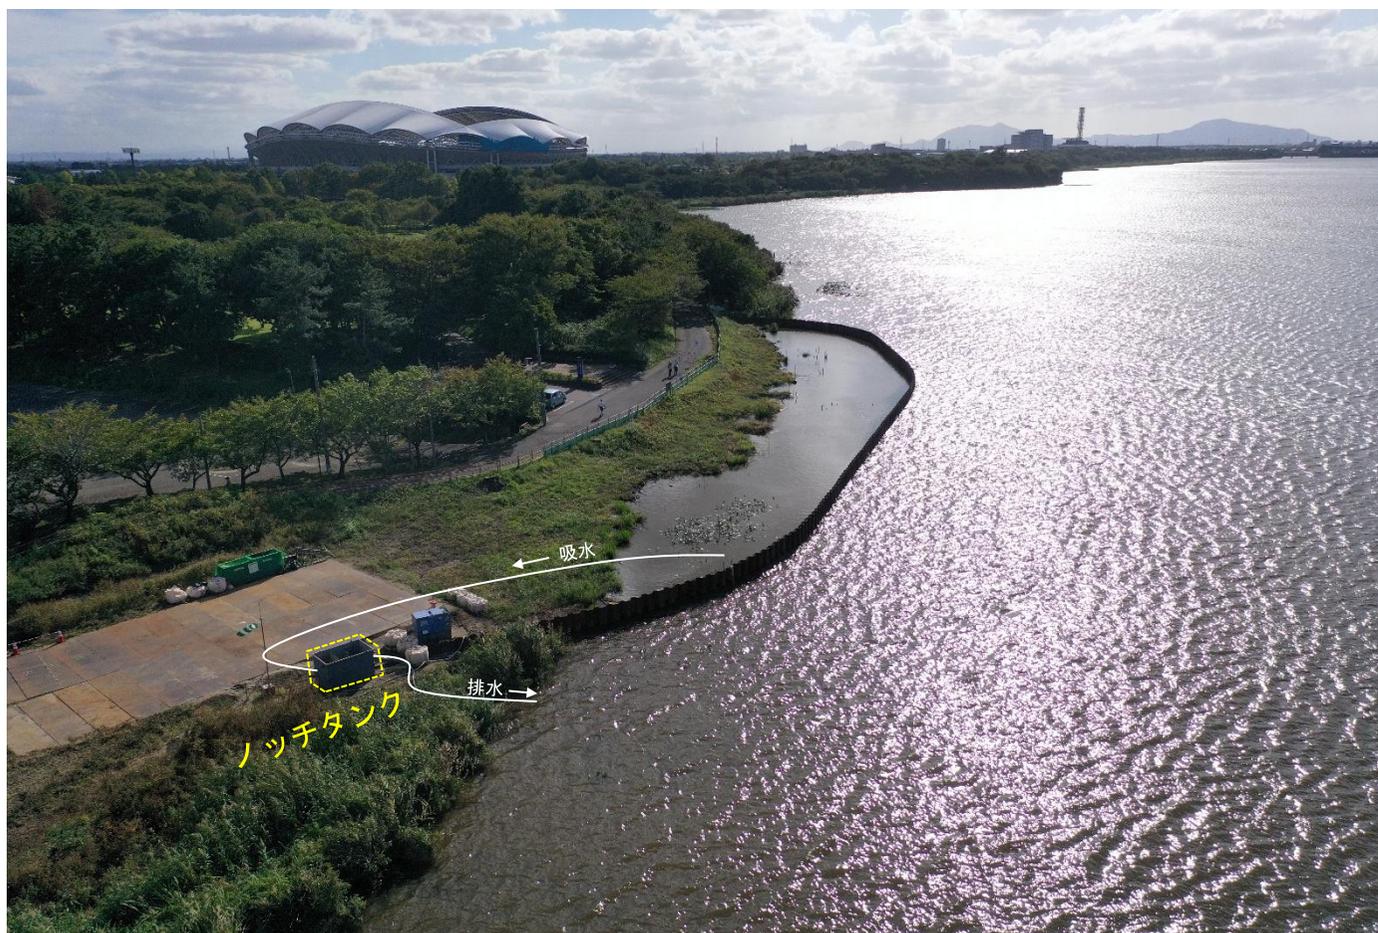
矢板締切状況

- 湖岸堤工事で発生した濁水が潟に混入することは、動植物の生育・生息環境を失うことに直結するため、ノッチタンクを設置し濁水を濾過して排水しています。
- ノッチタンク内には濁水処理フィルターと油吸着マットを設置し、濁水を濾過しています。
- 濾過水は浮遊物質量SSを1回/日測定し、浮遊物の低減状況を確認しています。

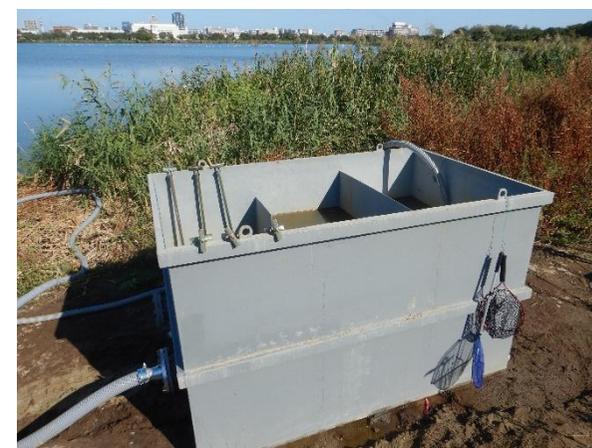
ノッチタンク設置状況

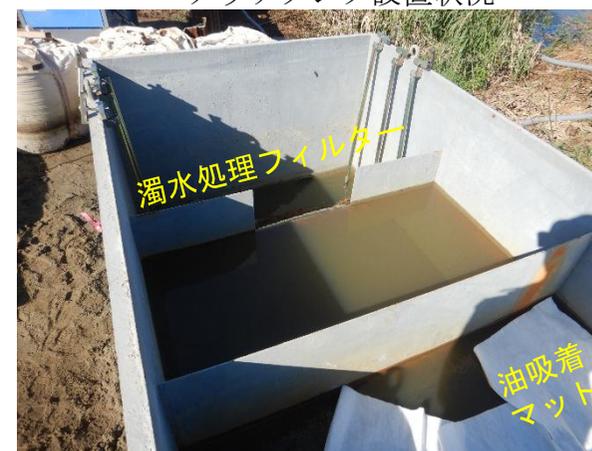
ノッチタンク内状況

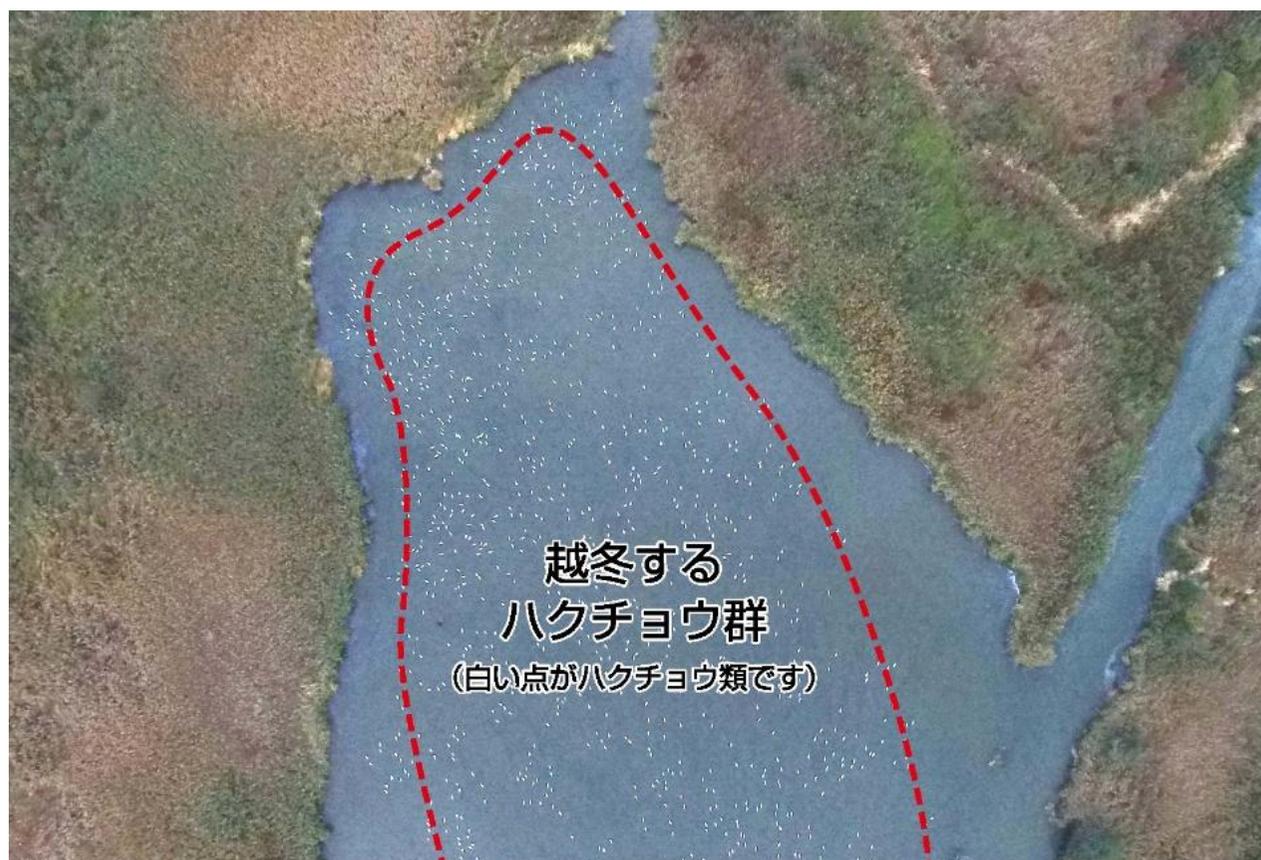
■平成27年11月11日の時差調査結果

時間	羽数	分布概要
6:15	4,429	●栗ノ木川深部、島周辺、上沼入り江に集中分布 ●栗ノ木川、島周辺の個体はほぼ移動済
7:00	3,631	●湖面西側全体に分布、岸辺近くにも分布
7:30	3,496	●上沼入り江の集中分布が解消に向かう ●湖面全体に分布、岸辺から離れる傾向あり
8:00	1,590	●上沼入り江の状況は変化無し ●湖面中央部に分布が帯状に偏る
8:30	735	●上沼入り江の集中分布は解消に向かう ●湖面中心部の個体群が点状となる

- 過去の調査において、越冬期間のハクチョウ類のねぐらの位置や飛び立ち時間を確認しました。
- 調査の結果、日の出とともに行動が始まり、8:30までに大半の個体が飛び立ち、日没後に鳥屋野潟へ戻ってくることが判明しました。
- ハクチョウ類の行動調査結果を踏まえ、工事時間はハクチョウ類が少ない時間帯（9:00～17:00）としています。

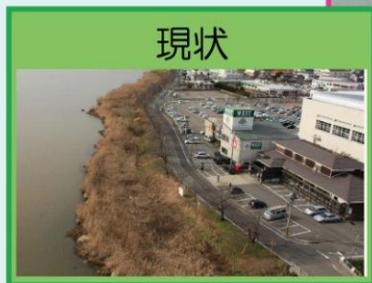
背後地（住宅側）の法面を緩くする等、アクセス性に配慮します。

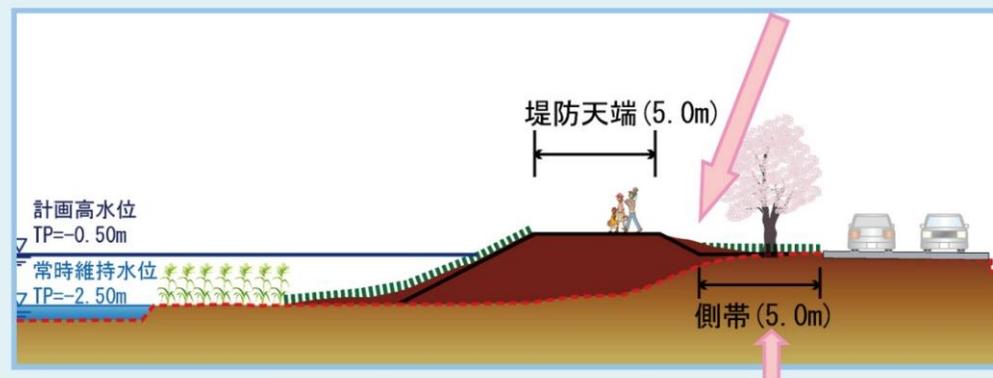
桜並木の保全を図るために側帯を整備します。

- 元々鳥屋野潟の沿線には約500株の桜が植えられており、桜並木が鳥屋野潟らしい景観をつくっています。診断の結果、桜は寿命を迎える株が多く、腐食や空洞化が進行しており、移植に耐えられるものは数少ないことが判明しています。
- 湖岸堤整備等に際し支障となる桜は伐採し、新たに側帯へ植樹を行うことで鳥屋野潟の景観を保全することとしています。
- 樹種や植樹の配置計画など関係団体や地域住民と意見交換をしながら詳細について検討をしていきます。
