オジロワシに配慮した 人工代替巣設置の取組と その効果に関する検証

北海道開発局 札幌開発建設部

岩見沢河川事務所 工務課 武田 千花

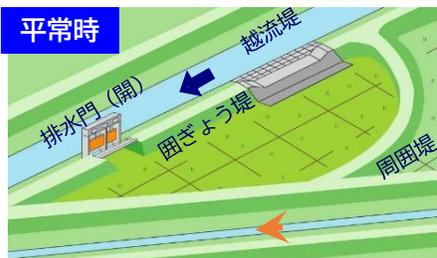
平常時

平常時は農地等として利用

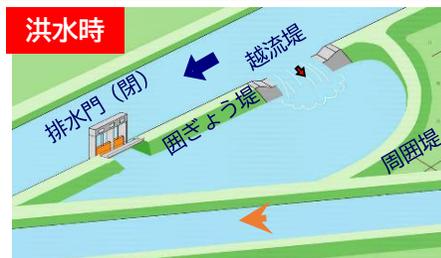
洪水時

洪水時は遊水地として利用

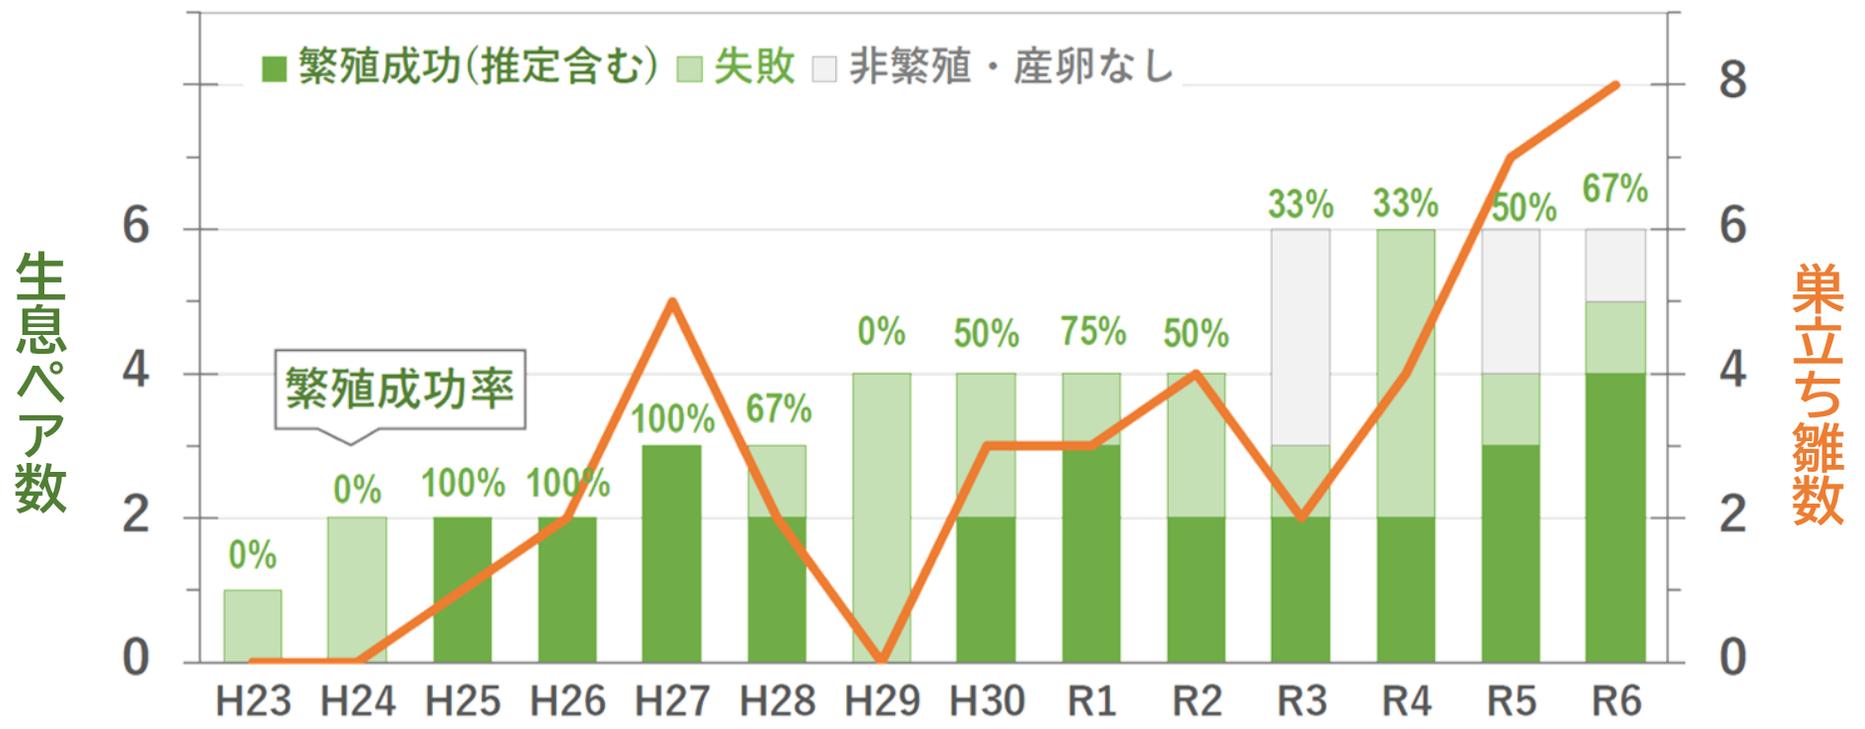
▲石狩川周辺におけるペア数と繁殖成績の推移 (有識者ヒアリング)

H23	H24	H25	H26	H27	H28	H29	H30	R1	R2	R3	R4	R5	R6	平均
ペア数	1	2	2	2	3	3	4	4	4	4	6	6	6	6	3.79
繁殖成功したペア数	0	0	2	2	3	2	0	2	3	2	2	2	3	4	1.93
繁殖成功率(%)	0	0	100	100	100	67	0	50	75	50	33	33	50	67	51.8
巣立ち雛数(羽)	0	0	1	2	5	2	0	3	3	4	2	4	7	8	2.93

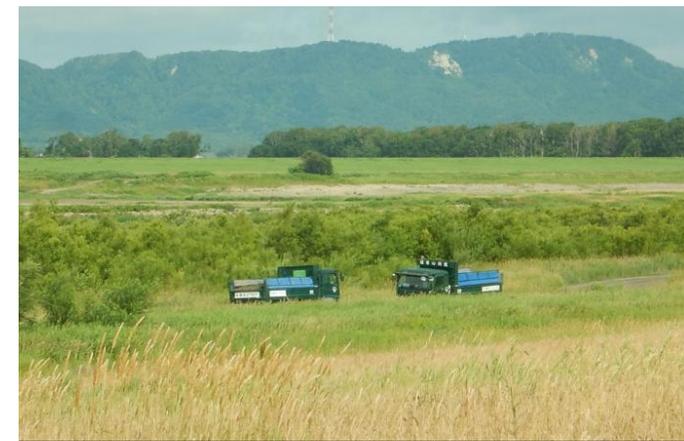
高水敷での土砂運搬状況

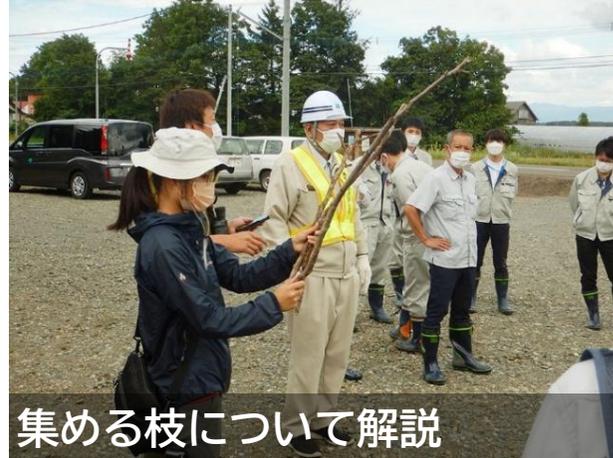
- ・ 河川工事で伐採された木材
- ・ 設置箇所周辺や石狩川高水敷の落枝や伐木の枝

長さ：1m前後
太さ：2cm程度 を収集

集める枝について解説

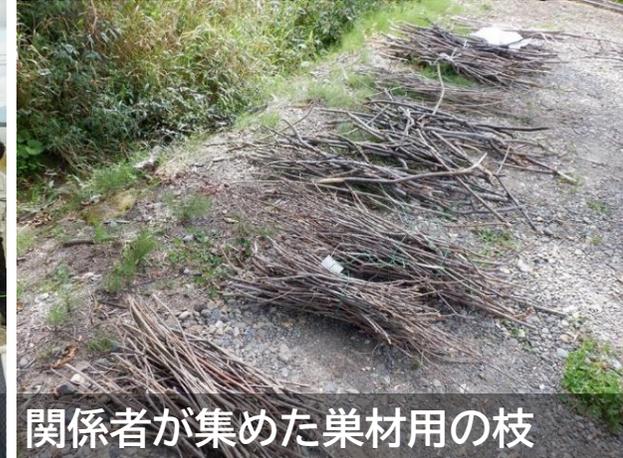
関係者が集めた巣材用の枝

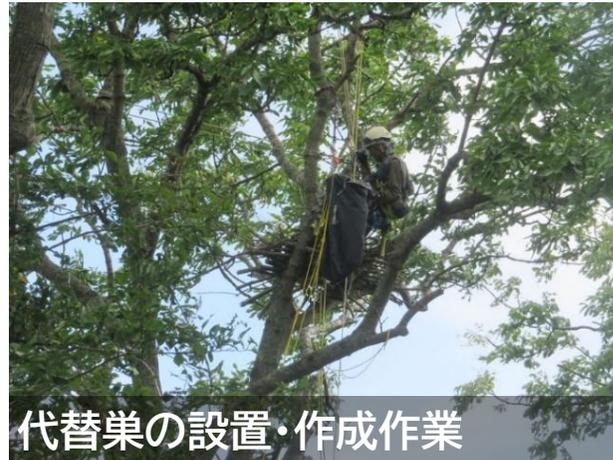
- ・ 代替巣は、アドバイザーの助言に基づき、設置木に登攀した作業者が樹上で枝を組み上げて作成した

代替巣の設置・作成作業

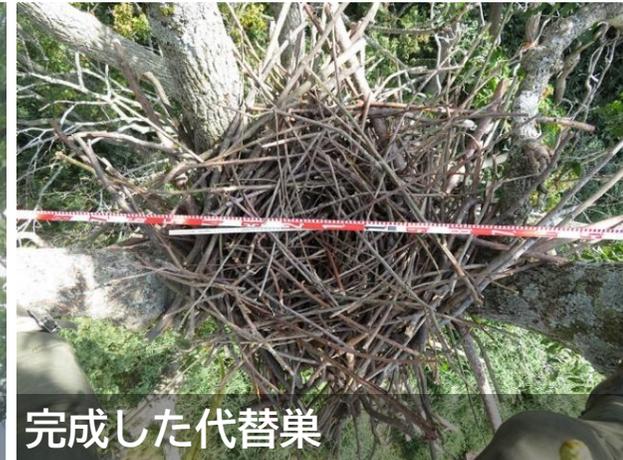
- ・ 2地点に
高さ10～11m位置に、
直径80～90cm程度の巣を設置した
(1つ当たり500本～540本の枝を使用)

完成した代替巣

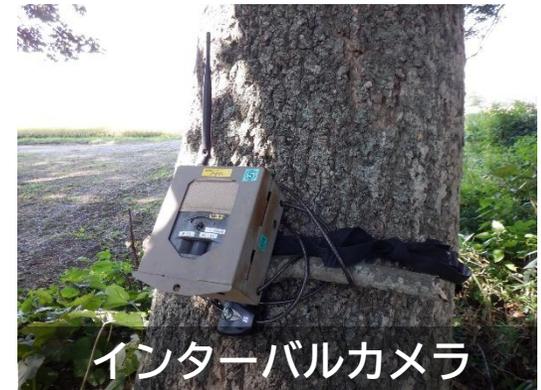
- 行動観察調査により、全巢の繁殖状況、人工代替巢の利用状況や周辺での各ペアの行動や繁殖段階を確認した
- 営巣地の1部では、インターバルカメラ（1枚/時間）を設置し、繁殖状況を補足的に把握した。

インターバルカメラ

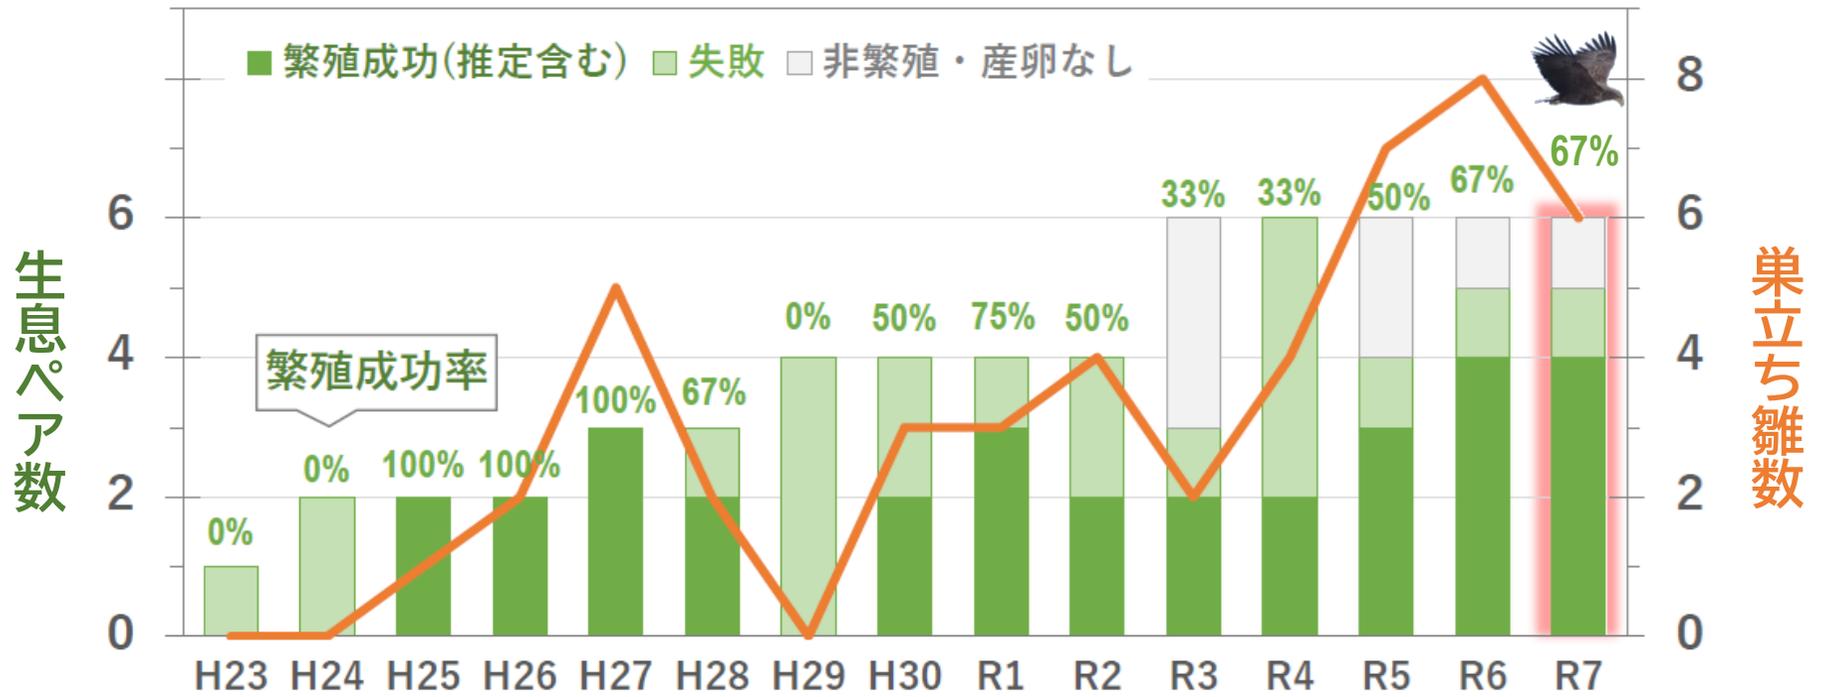
▲石狩川周辺におけるペア数と繁殖成績の推移 (有識者ヒアリング)

H23	H24	H25	H26	H27	H28	H29	H30	R1	R2	R3	R4	R5	R6	R7	平均
ペア数	1	2	2	2	3	3	4	4	4	4	6	6	6	6	6	3.93
繁殖成功したペア数	0	0	2	2	3	2	0	2	3	2	2	2	3	4	4	2.07
繁殖成功率(%)	0	0	100	100	100	67	0	50	75	50	33	33	50	67	67	52.8
巣立ち雛数(羽)	0	0	1	2	5	2	0	3	3	4	2	4	7	8	6	3.13

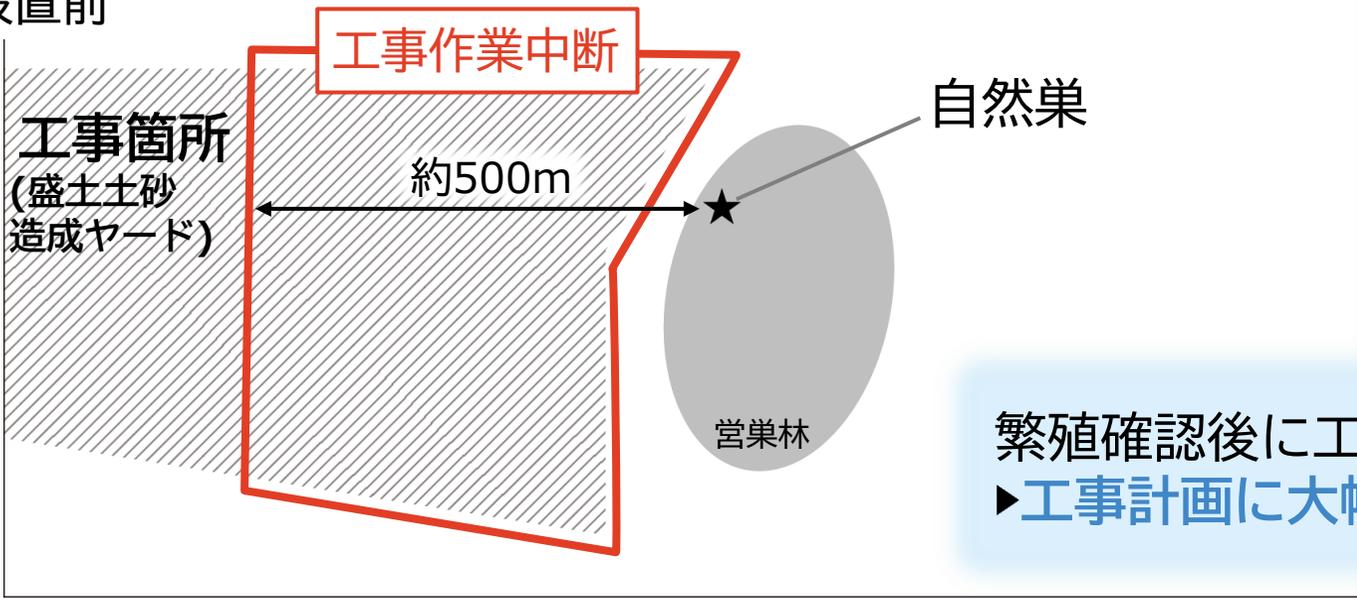
設置前

繁殖確認後に工事作業の中断
▶ 工事計画に大幅な見直しが発生

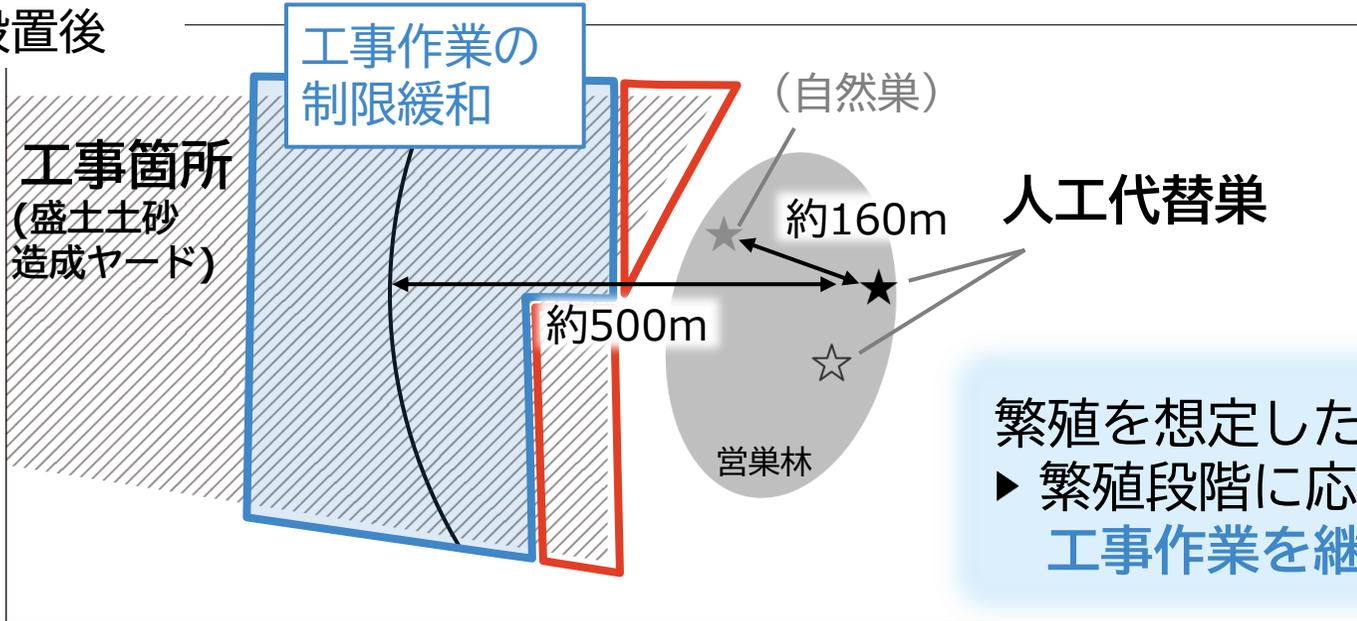
設置後

繁殖を想定した工事計画の策定
▶ 繁殖段階に応じて調整し、
工事作業を継続

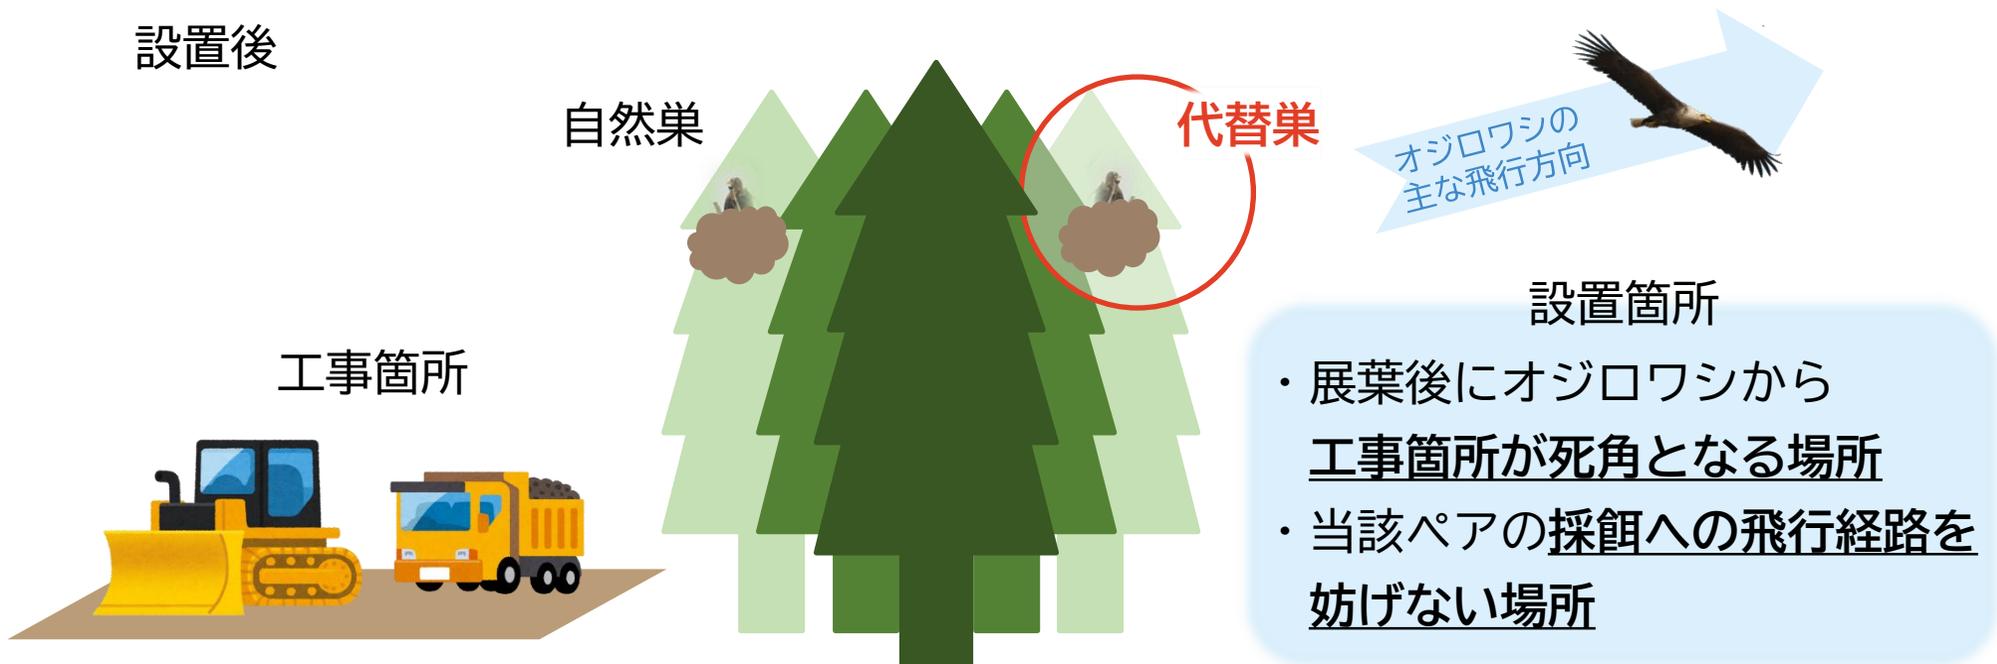
設置後

工事箇所が営巣地から500～1000m以内には入っているものの、
配慮や馴化を行いながら工事作業を継続

▶ 今年約8万 m^3 の攪拌土を造成

希少種の保全と工事作業の両立を図ることができたと考えられる
