鳥獣被害対策のための 河川内伐木について

令和7年度全国多自然川づくり会議
群馬県 県土整備部 河川課
長澤くるみ

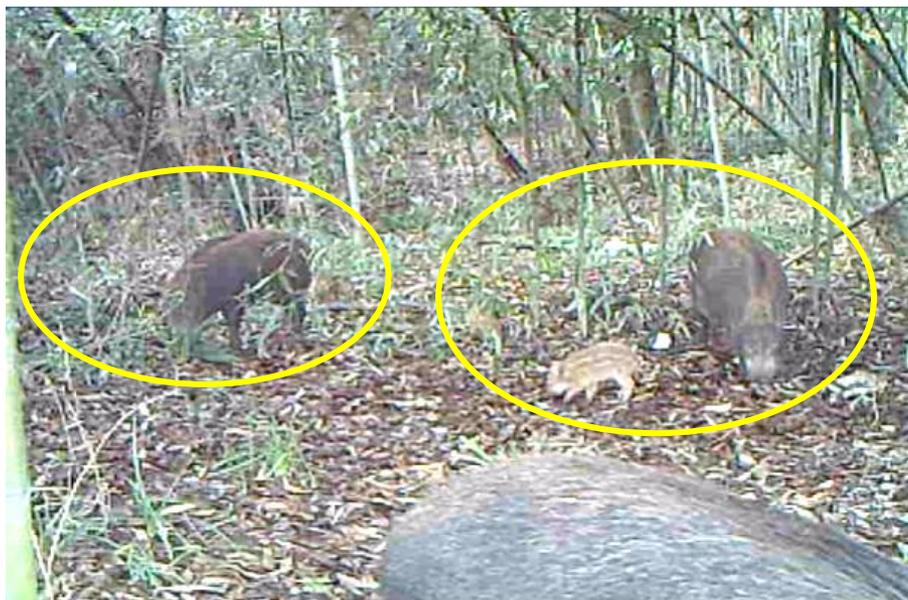
河川内で確認された親子イノシシ

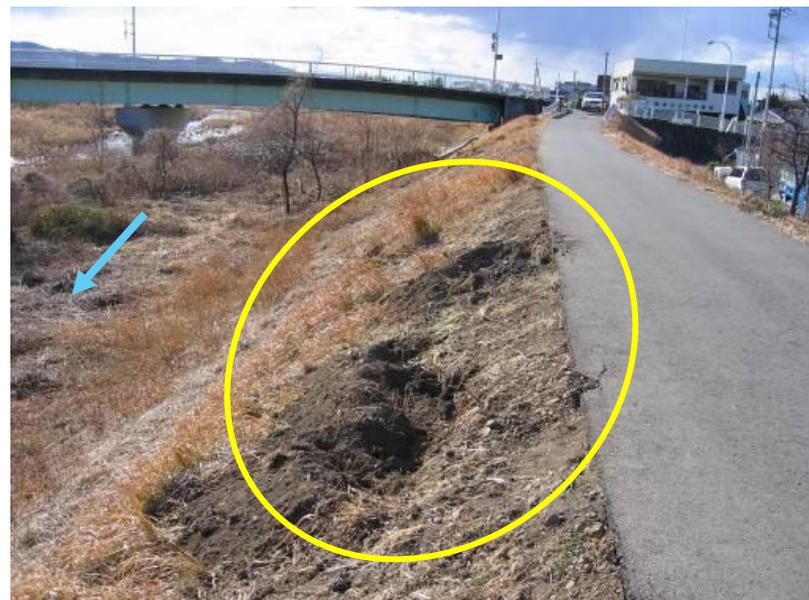
荒らされた堤防法面

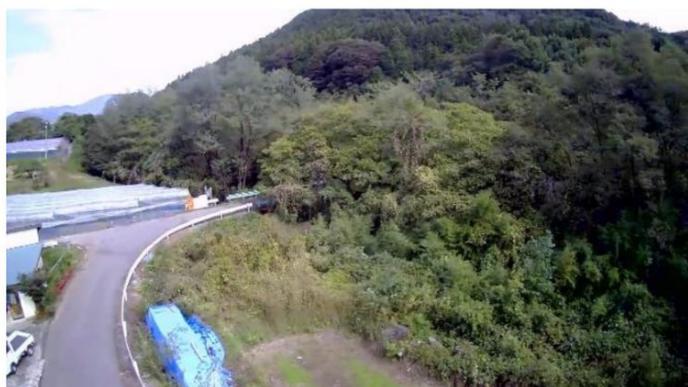
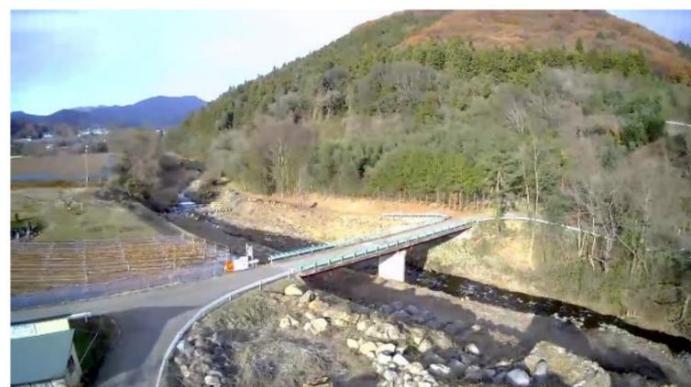
発知川（沼田市）

河川内伐木・刈払い 整備前

整備後

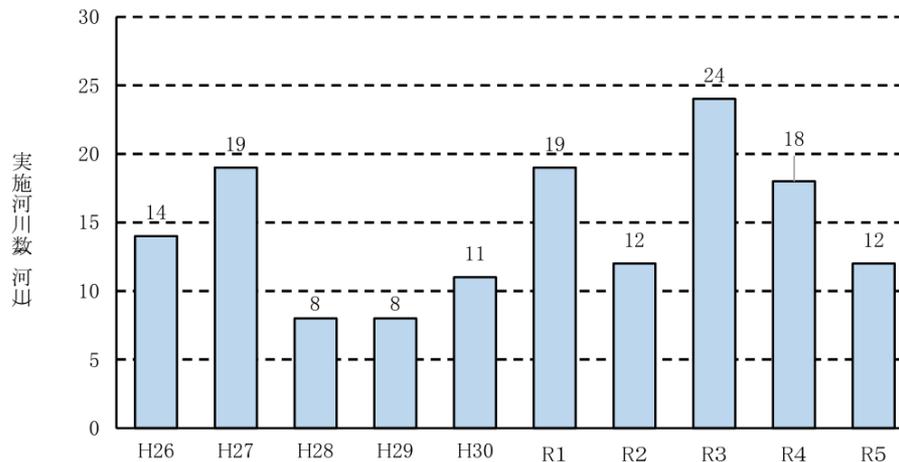
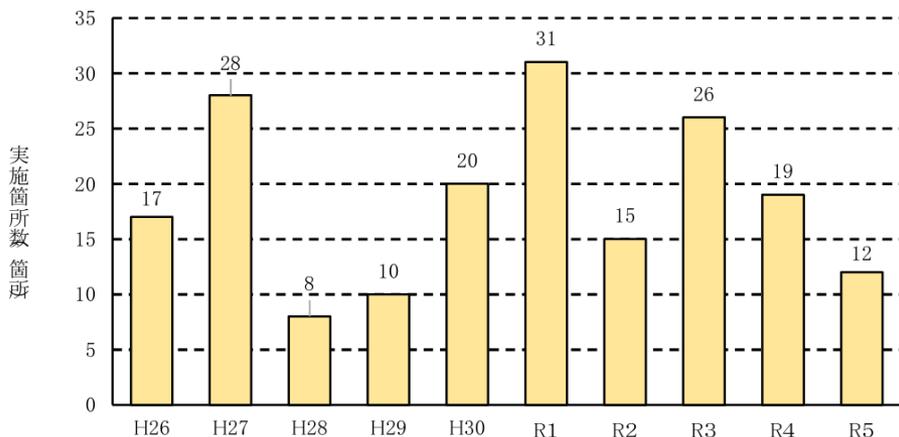
図9 河川における鳥獣被害防止の伐木・刈払い 実施箇所
出典:河川課

対策河川数の推移 (H26~R6)

対策河川数

対策箇所数

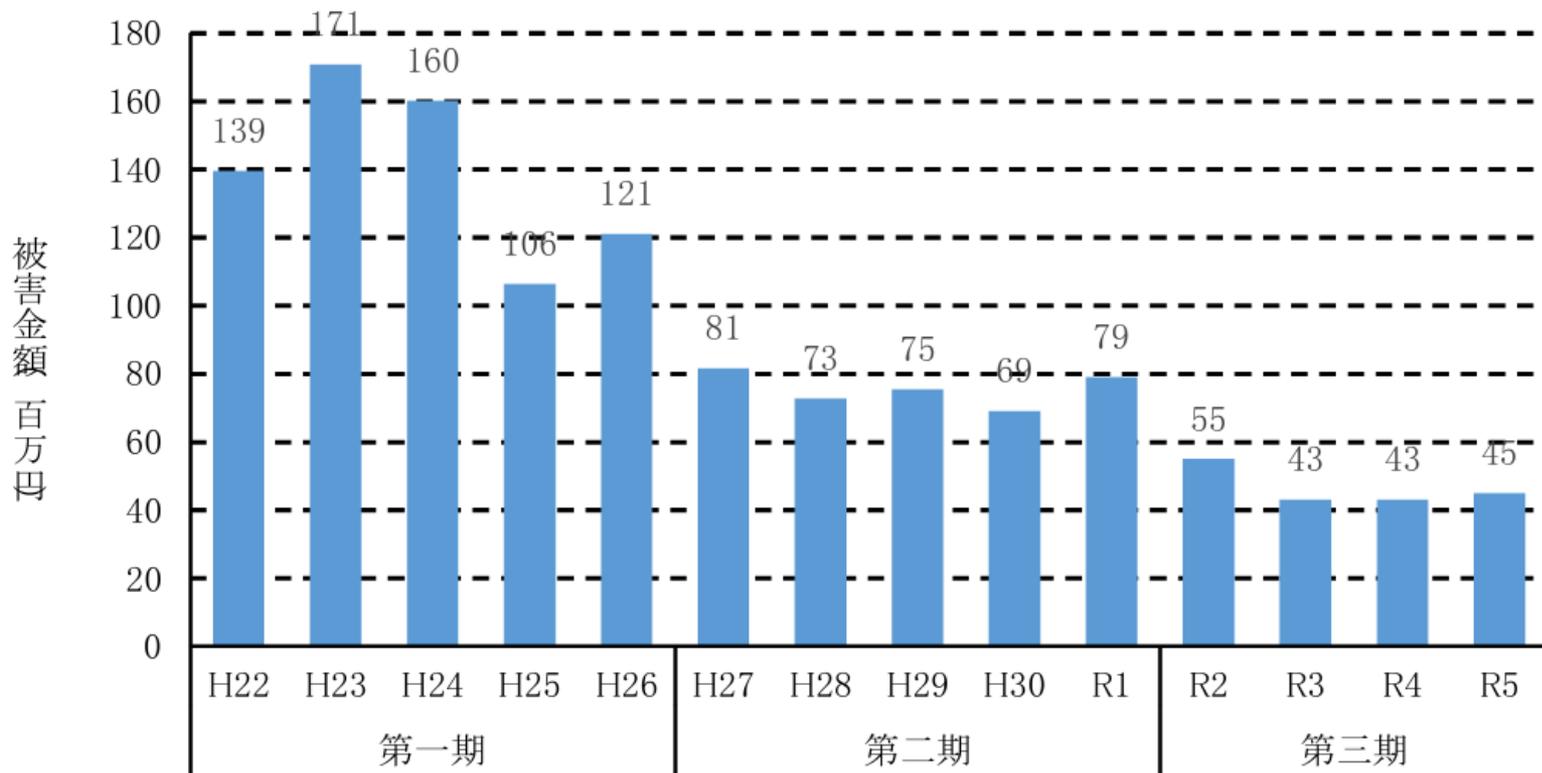
図1 イノシシによる年度別農業被害額

農業被害の推移 (H22~R5)

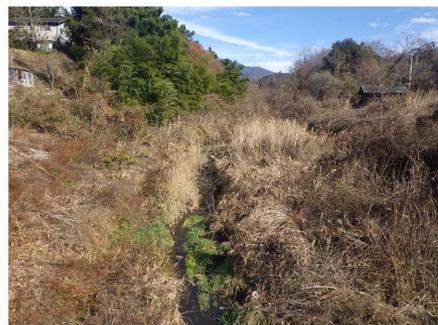
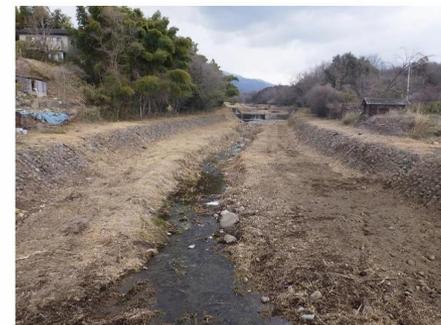
赤城白川 (前橋市)

河川内緩衝帯 整備前

整備後

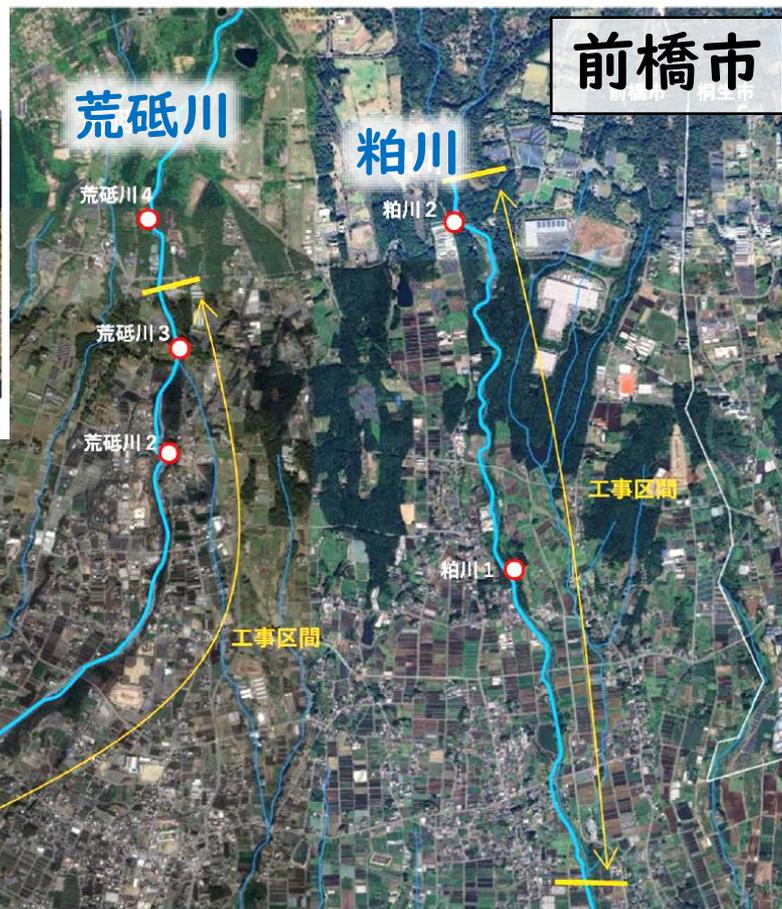
写真2 荒砥川工事実施前後

R3.8~
赤外線カメラを
設置 (動画)

1
2
個数・頻度を
カウント

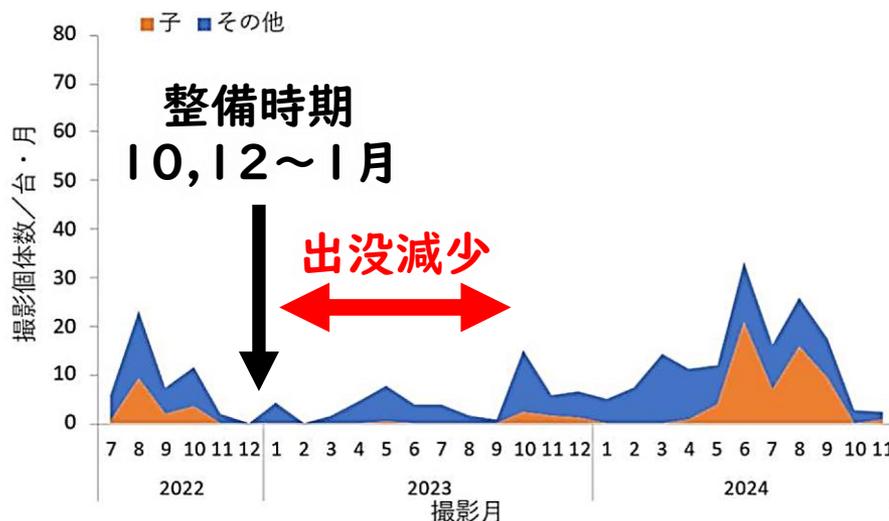
図20 荒砥川全カメラ (イノシシ内訳)

- ・ 整備後に出没頻度が減少した
- ・ 利用抑制効果は約12ヶ月継続

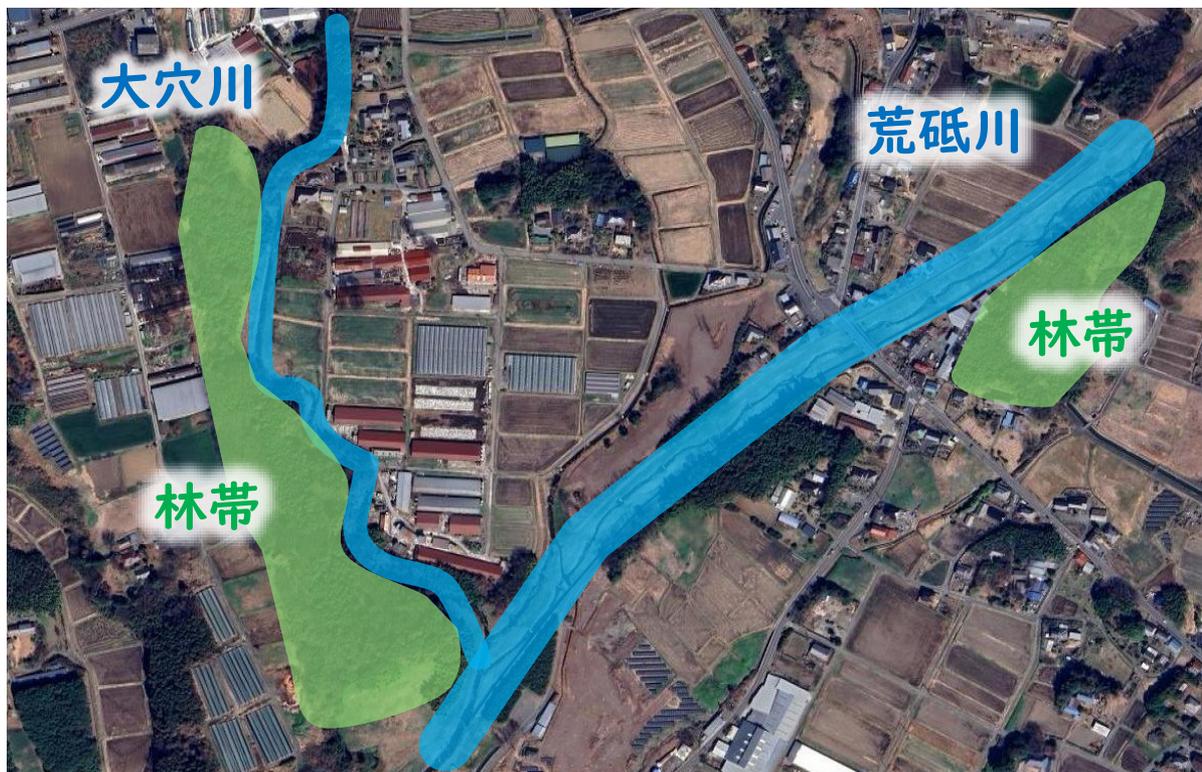
図 16 荒砥川 1 (イノシシ内訳)

河川内外の林帯が残っていると
出沒抑制効果は期待できない

河川沿いの林帯に残存する
個体の出産により個体数増加

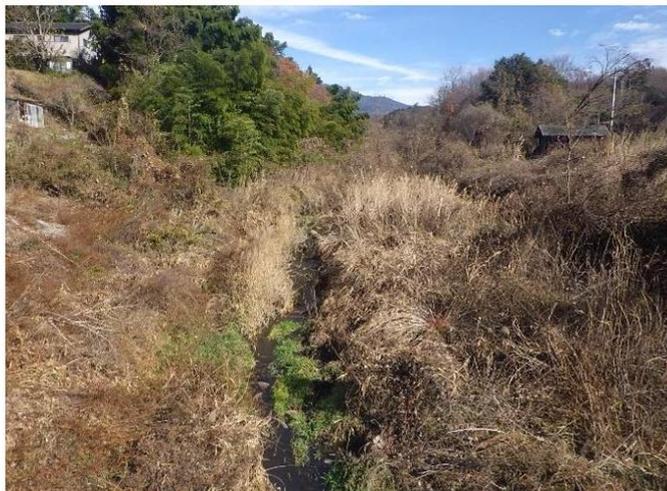
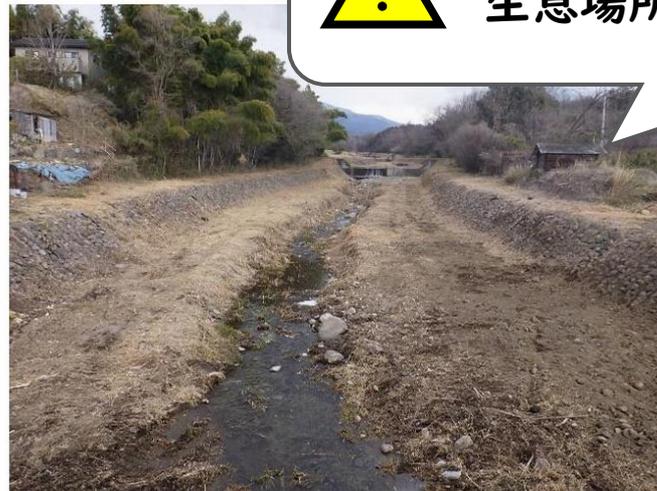
赤城白川（前橋市）

河川内緩衝帯 整備前

整備後

有害鳥獣以外の
生息場所も減少
