# 宍道湖西岸における ナガエツルノゲイトウの対策状況報告

中国地方整備局 出雲河川事務所  
田邊 笙

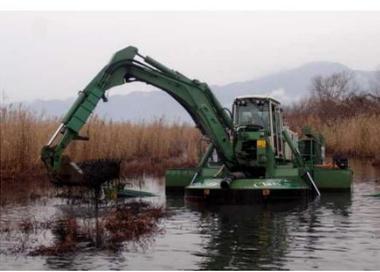
大規模群落 ←機械による駆除

小規模群落 ←人力による駆除

機械による駆除状況

人力による駆除状況

- 1年も経たないうちに生育面積は約2.7倍に!
- 駆除方法として、機械による施工も行っている

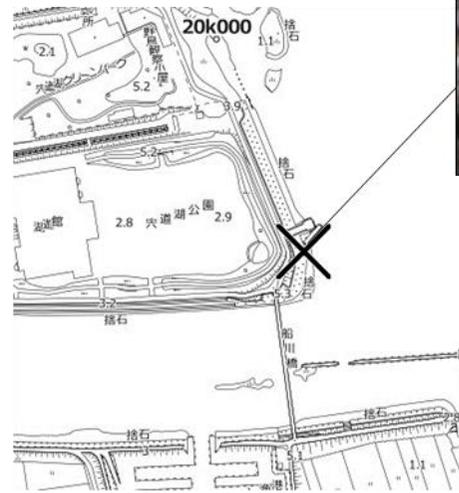
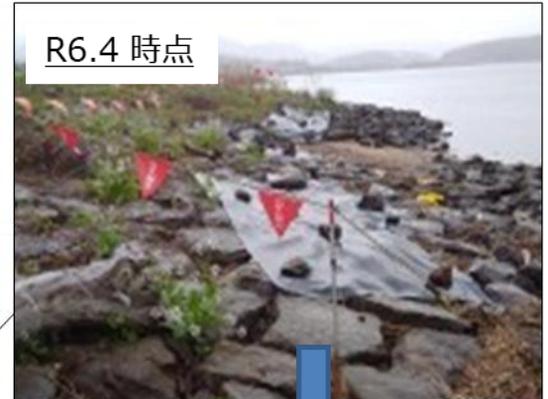
R6.4 時点

穴道湖左岸20K160地点で土木シートによる遮光を行い対策を実施。

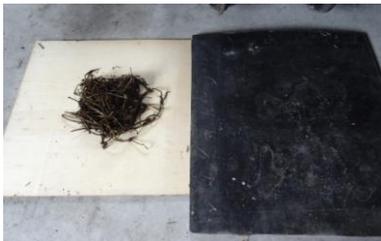
倉庫内において条件を変えた5パターンから、処分量削減を目的とした比較試験を実施。目視確認による変化の記録と、重量を記録し処分方法の検討を実施。

- A. 平置き遮光なし B. 平置き遮光あり C. ビニール袋遮光なし D. ビニール袋遮光あり E. 耐候性土のう

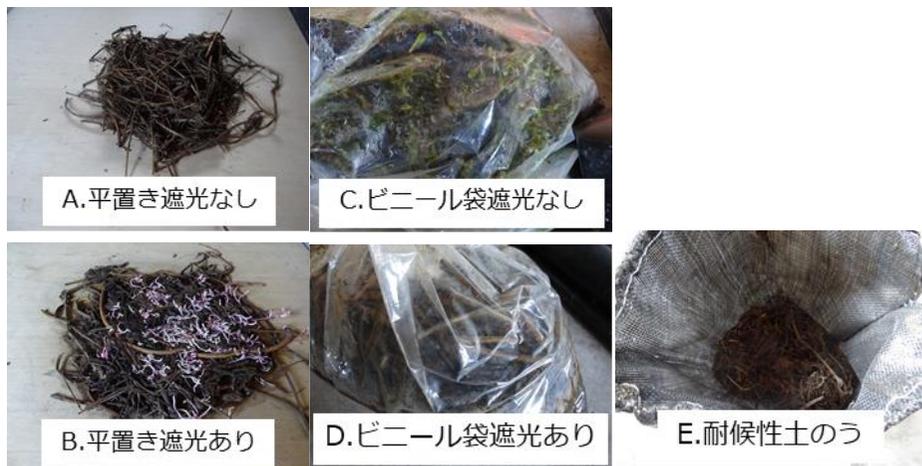
- A.平置き遮光なし：1週間くらいは発芽が確認。その後は発芽なし。
- B.平置き遮光あり：シートにより保湿され、白い芽が発芽
- C.ビニール袋遮光なし：腐敗臭があり、緑の芽が発芽
- D.ビニール袋遮光あり：腐敗臭があり、緑色の茎が残り枯れた様子なし
- E.耐候性土のう：乾燥し、袋内で枯れた状態

実験の結果、A.平置き遮光なし、D.耐候性土のうによる保管方法が速やかに乾燥させることができた。A.平置き遮光なしでは、**平置きして1週間程度は内側に水分が残っているため発芽が見られたが、内側まで乾燥が進んでくると次第に発芽した芽も枯らすことができた。**しかし、1～2週間程度では茎の中に水分が残っており**完全に枯れるまでは2ヶ月程度を要した。**

運搬による飛散・拡散の危険性もあるため**現地で採取時に土のう袋に保管し、安全な場所に置いて枯らすこと**で、飛散の拡大防止に繋がるため土のうによる運搬が有効的であった。

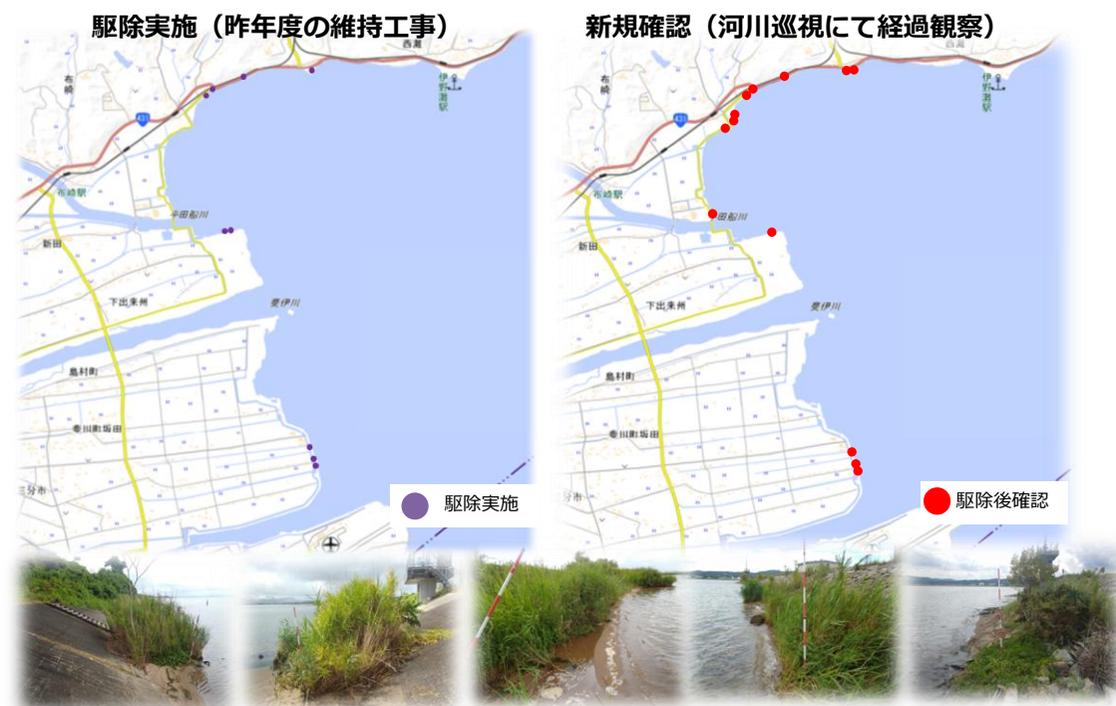
駆除後（令和6年7月）、昨年度の維持で除去した箇所と、今年発見した箇所を比べたところ生息範囲が拡大していた。

昨年駆除した箇所周辺のヨシ群落や、雑草の中から新たにナガエツルノゲイトウが確認された。今後は、抜き取りを行う際、拡散防止ネットを設置するなど、拡大防止を目指し駆除を行う。

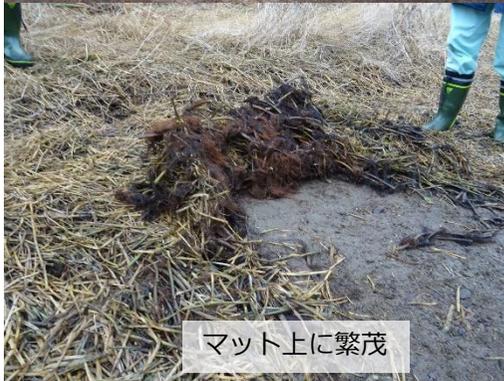
マット上に繁茂

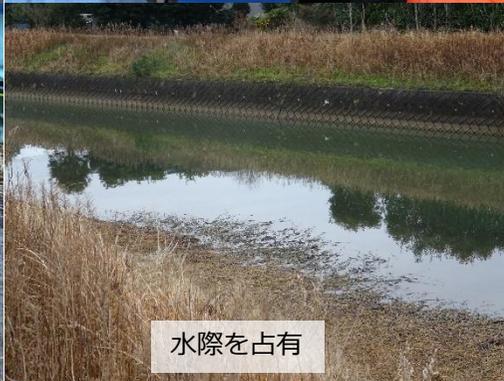
水際を占有
