◆整備効果(洪水時の河川水位低減)

# 9. 河川整備と緑川ダムによる治水効果 (緑川水系緑川)

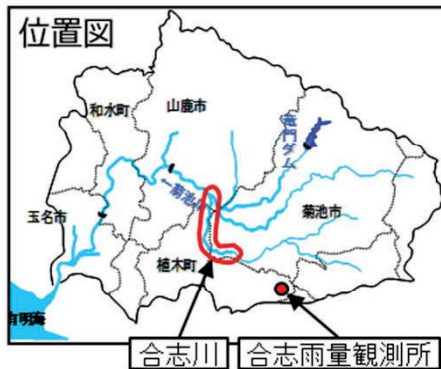
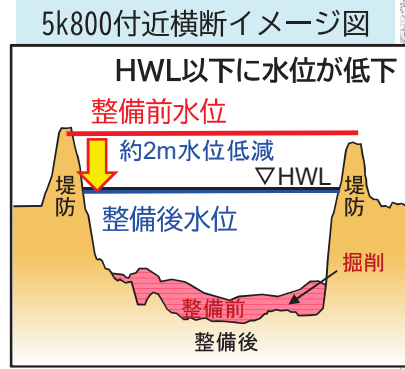
◆整備状況(堰改築、橋梁架替、河道掘削)、整備を行わなかった場合の浸水範囲(想定)

- 「令和7年8月6日からの大雨」において、九州地方では、特に令和7年8月7日(木)から8月11日(月)にかけて広く大雨となり、菊池川水系合志川流域内の合志雨量観測所(熊本県合志市)において、24時間雨量362mmを記録。
- 合志川では、「防災・減災、国土強靱化のための3か年緊急対策」、「防災・減災、国土強靱化のための5か年加速化対策」などにより、山城堰及び平島堰の改築や河道掘削(約44万m<sup>3</sup>)等を集中的に実施(整備費:約115億円)。
- これらの整備により、今回の大雨において、平島堰付近(5k800付近)で約2mの水位低減効果を発揮するなど、整備を実施した一連区間で水位を低減し、合志川からの氾濫等による浸水被害を防止(想定被害額 約144億円を軽減)。

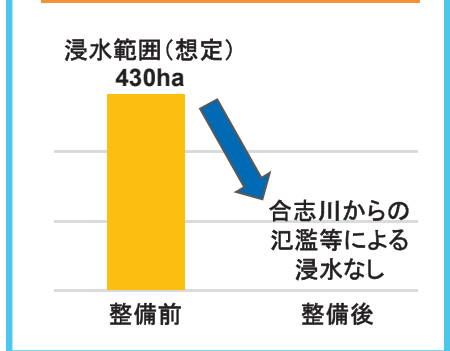
浸水被害の軽減効果

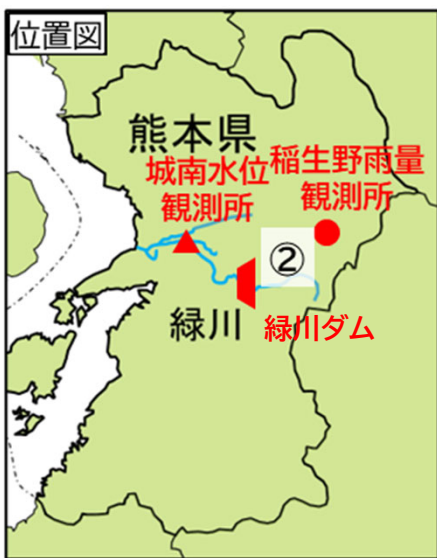
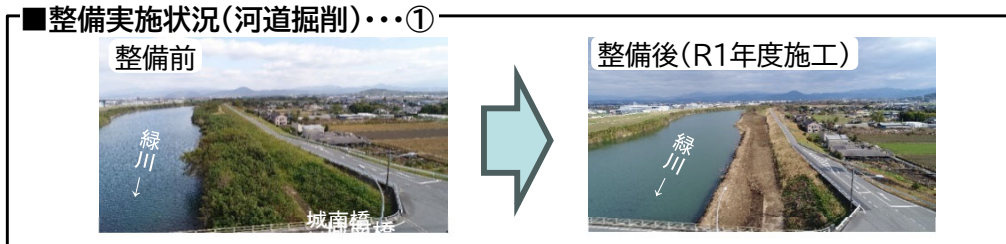
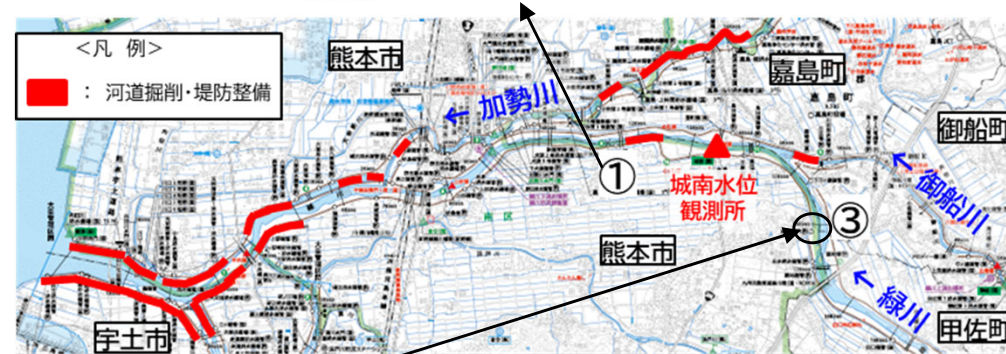
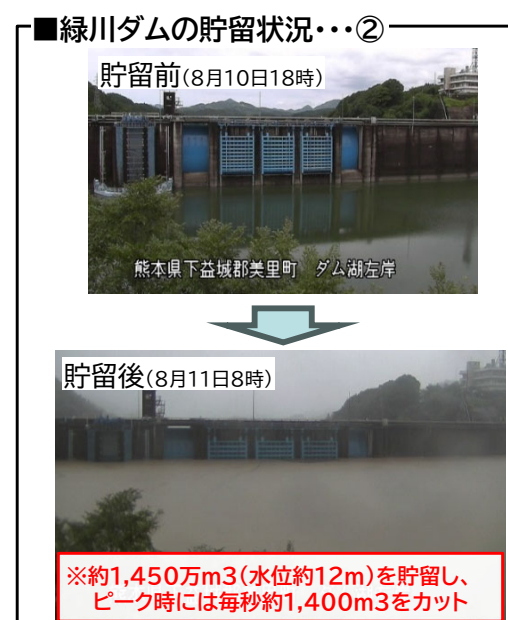
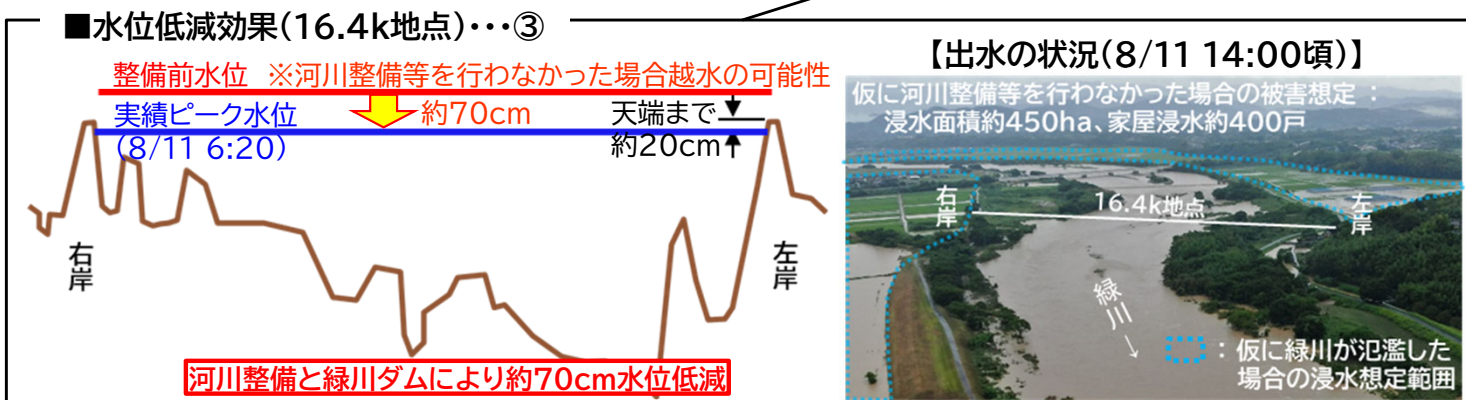
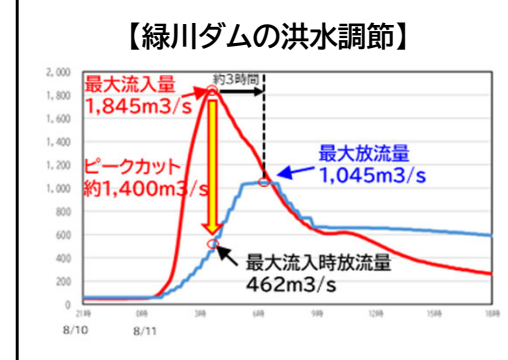
- 令和7年8月7日(木)から8月11日(月)にかけて、九州地方で広く大雨となり、緑川流域の稲生野雨量観測所では24時間雨量364mmを記録し、城南水位観測所では観測史上最高水位である7.49mを記録。
- 緑川では、緑川ダムによる洪水調節を行うとともに、「防災・減災、国土強靱化のための3か年緊急対策」、「防災・減災、国土強靱化のための5か年加速化対策」などで河川整備を進めていたことにより、城南水位観測所上流(16.4k地点)において約70cmの水位低減効果を発揮し、越水を回避。
- 仮に、これらの河川整備等が無かった場合は越水していたことが想定され、多くの浸水被害が発生していた可能性がある(被害想定:浸水面積約450ha、家屋浸水約400戸)。
