# 009 地下街やビルの管理者が連携して取り組む水防対策

名古屋市では、河川の氾濫で地下鉄駅に大量の水が流入し線路が冠水した。内水氾濫で道路も冠水したが、地下街では止水板の効果で浸水を免れた。地下施設が集中する地区では地下街やビルの管理者が協力して防災活動を展開するとともに、行政とも連携して水防対策に取り組んでいる。

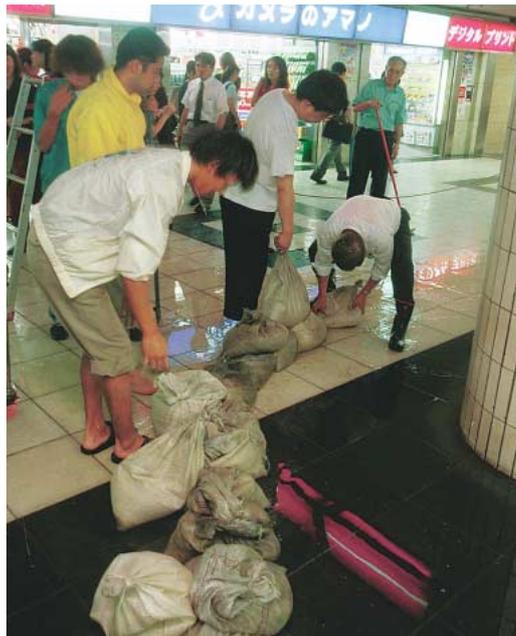
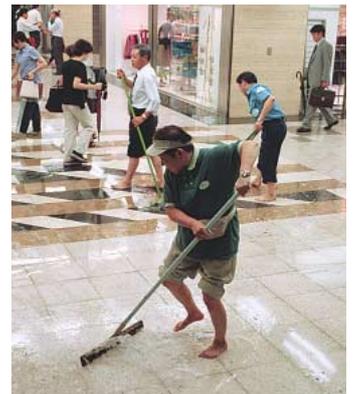
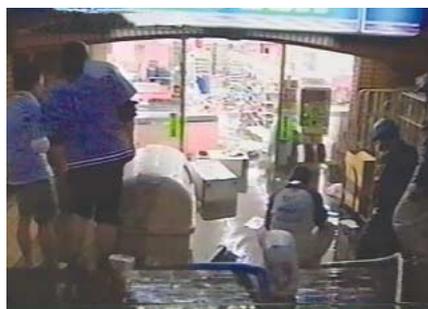
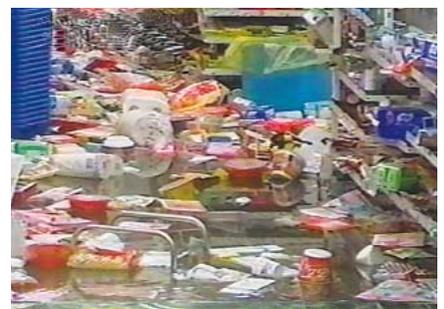
[左] 浸水した地下街では、水の掃き出しや土嚢積みにも追われた  
[上] 地下街に流れ込む雨水を掃き出す人たち  
[下左] 浸水した半地下にあるコンビニエンスストア  
[下右] 店内では多くの商品が水に浸かった

ビルの半地下にあるコンビニエンス・ストアが浸水するケースもあった。道路に溢れた水が外階段から直接流れ込み、

店内は水浸しとなった。最近、都市部の個人ビルなどでは、狭い土地を有効活用するため半地下や地下室を設ける所が増えている。こうした地下施設には飲食店や小売店などのテナントが入ったり、駐車場等に利用されているが、個人ビルでは止水板や防水扉の設置など、浸水に対する備えが十分でない場合が多く、以前から浸水の危険性が指摘されていた。
