台風15号

災害発生日●平成13年9月8日～12日  
主な被災地●関東・東北・北海道地方

# 首都圏を直撃した大雨台風 多摩川など12河川で危険水位超える

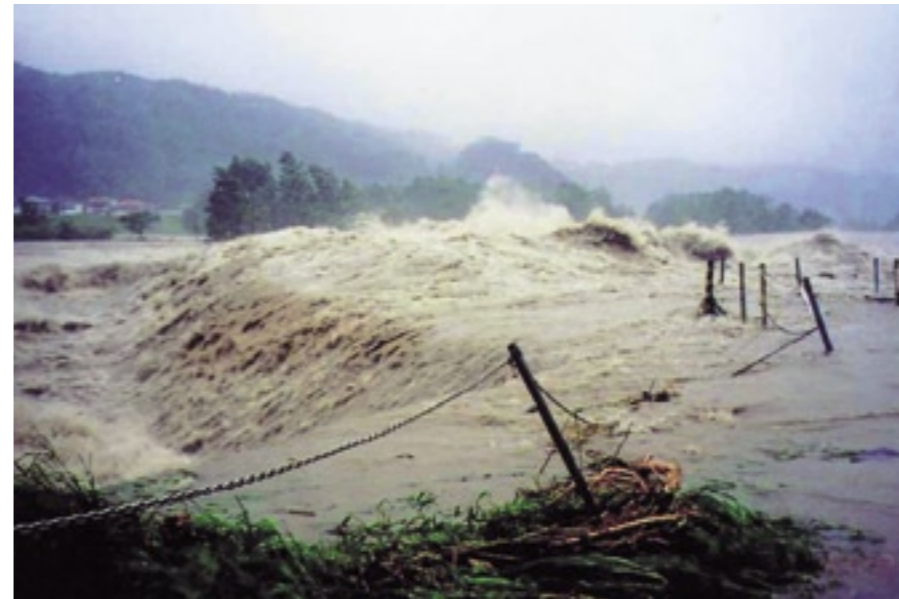
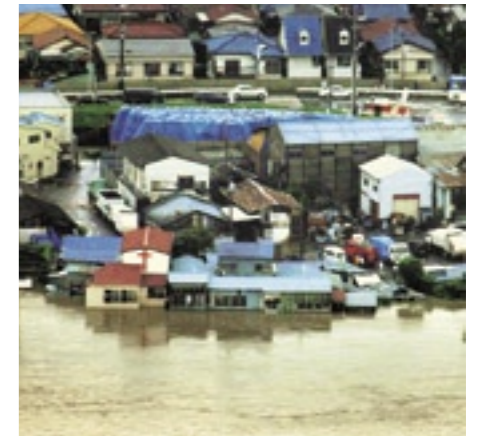
[左]濁流が激しく荒れ狂う多摩川(9月11日、羽村取水堰付近) [写真提供/京浜工事事務所]  
[上]下流部で観測史上4番目となる水位を記録した多摩川。神奈川県川崎市幸区では床上浸水4戸を含む96戸が浸水した(9月11日、神奈川県川崎市幸区) [写真提供/読売新聞社]

台風15号の直撃を受けた首都圏では、多摩川上流域で激しい雨となり、中流の東京都調布市石原で警戒水位A.P.4.30mを超え、11日午後1時には水位はA.P.4.89mに達した。下流の大田区田園調布では11日正午頃、危険水位A.P.7.00mを超え、流域には午後12時55分に洪水警報が発令された。その後、さらに水嵩は増して、11日午後2時には危険水位を大きく上回るA.P.7.63mを記録した。これは観測史上4番目となる水位であった。

多摩川の増水で、下流域の神奈川県川崎市幸区戸手では堤外保全区域にある民家11日には川の水嵩が増して床上浸水4戸を含む96戸が水に浸かった。さらに、川の水位の上昇で、堤防の内側では雨水が排水されなくなって内水氾濫の恐れもあった

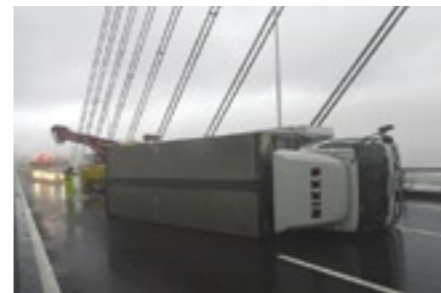
激しい雨と強風のため横転したトラック(9月11日、横浜ベイブリッジ) [写真提供/毎日フォトバンク]

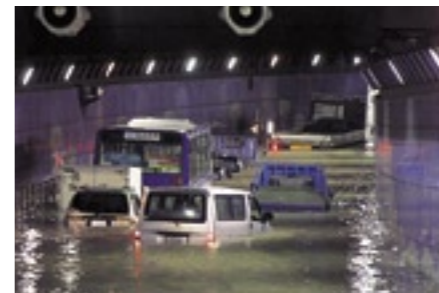
羽田空港トンネルも浸水し、バスやトラックなど27台が立ち往生した(9月11日、東京都大田区羽田空港) [写真提供/朝日新聞社]

多摩川河口付近では、東京湾が満潮となる11日午前11時頃に台風が最接近。高潮に対する警戒が続けられた。河口左岸に位置する羽田空港では午前11時前、海水が防波堤を超え、空港の地下を走る環状8号線の「羽田空港トンネル」に浸入。長さ700mのトンネル内では27台の車が水に浸かった。浸水した海水の深さは約80cmに達していたが、けが人や逃げ遅れた人はいなかった。

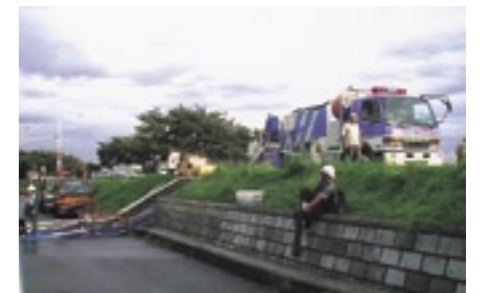
大田区からの要請で排水ポンプ車も出動。内水排除作業が行われた(9月11日、東京都大田区田園調布) [写真提供/京浜工事事務所]

ため、大田区田園調布5丁目地先では京浜工事事務所の排水ポンプ車による排水作業も行われた。
