# 福井豪雨

災害発生日●平成16年7月17日～18日  
主な被災地●福井県

## まさかの足羽川決壊、氾濫 鉄道が寸断され道路は川になった

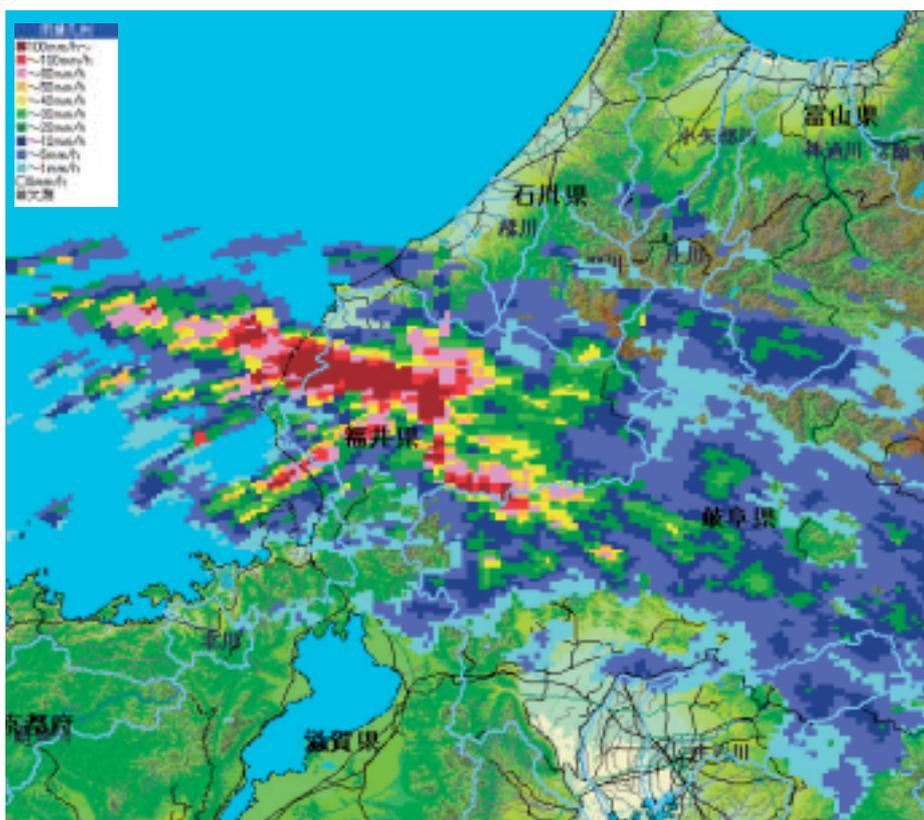
▲国土交通省レーダ雨量にみる福井周辺の集中豪雨 (7月18日午前8時時点)

7月17日21時ごろ、能登半島沖に停滞していた梅雨前線がゆっくりと南下しはじめ、夜半過ぎから急速に雨雲が発達。福井県嶺北北部の足羽川流域を中心とした狭い範囲に大量の雨を降らせた。ちょうど足羽川に沿う形で上空に強い雨雲ができ、一帯に集

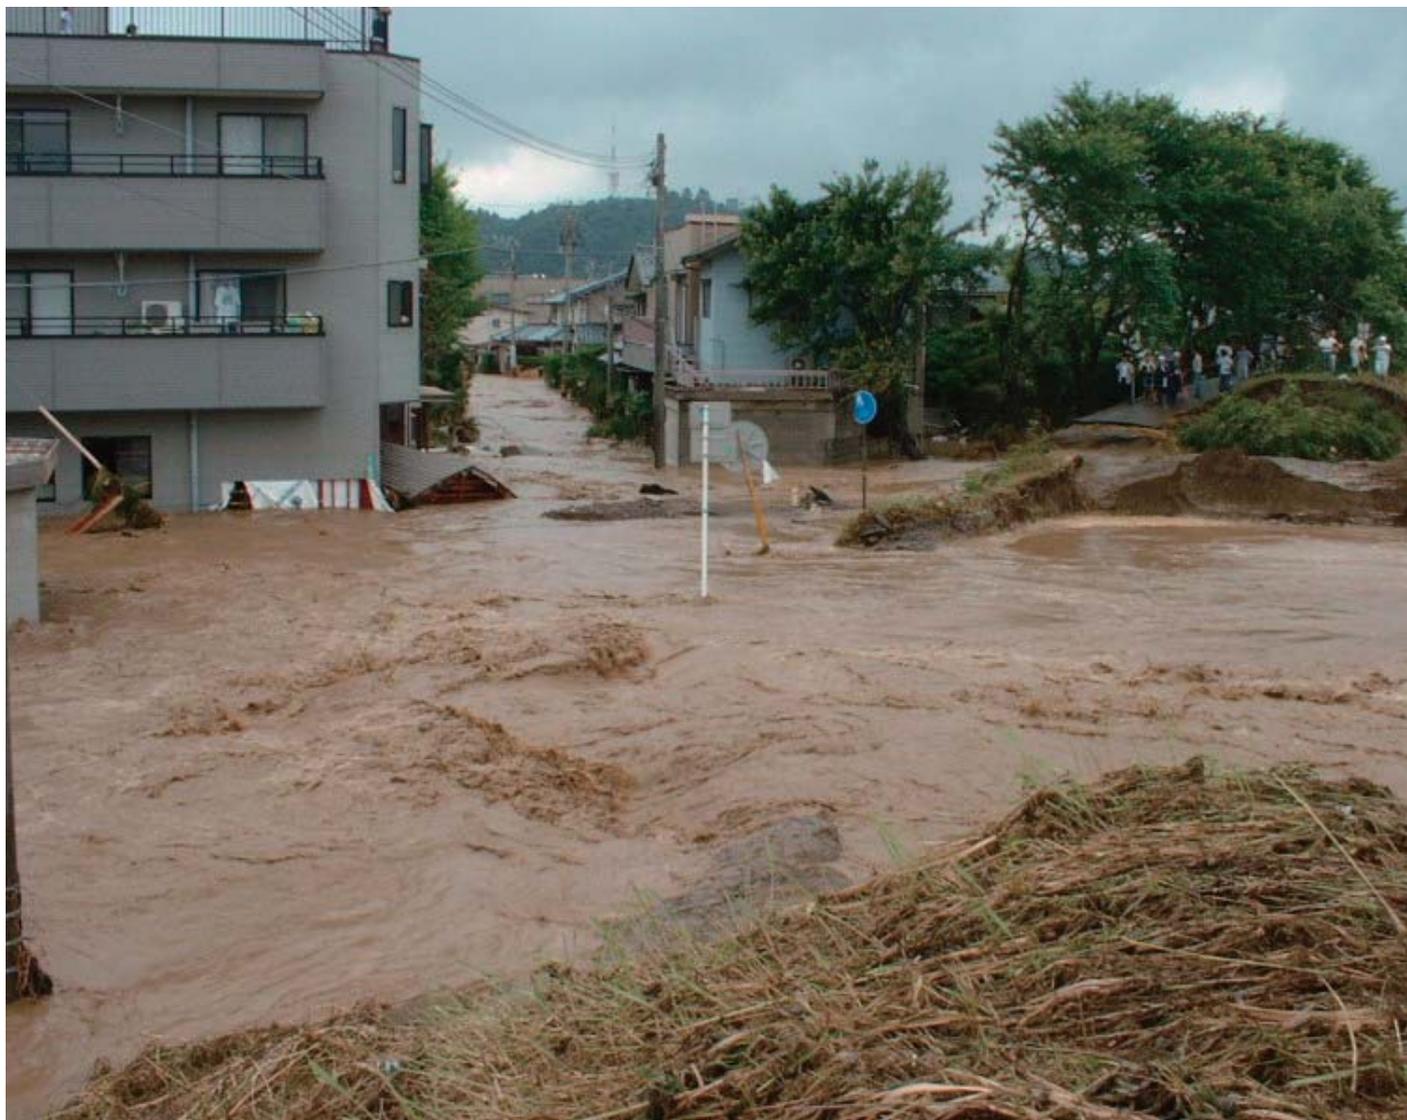
▲足羽川左岸の堤防が決壊し濁流に襲われる市街地（福井市春日1丁目）〔写真提供／近畿地方整備局河川部〕

福井市内では、18日の正午頃に雨は小康状態となっていたが、上流で降った雨が足羽川に流れ込み、13時45分には福井市春日1丁目で足羽川左岸の堤防が決壊。出口を求めた濁流は次々と住宅街を呑み込んだ。まさかと思われた水の恐怖が、現実となったのである。

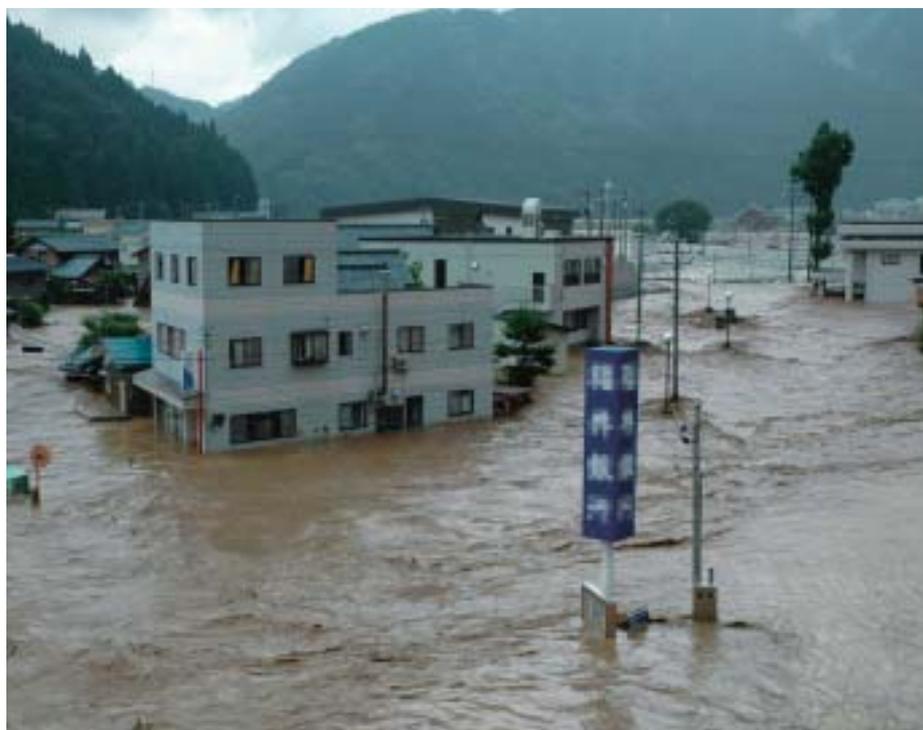
▼美山町内に流れ込む濁流（美山中学校西側）〔写真提供／近畿地方整備局河川部〕

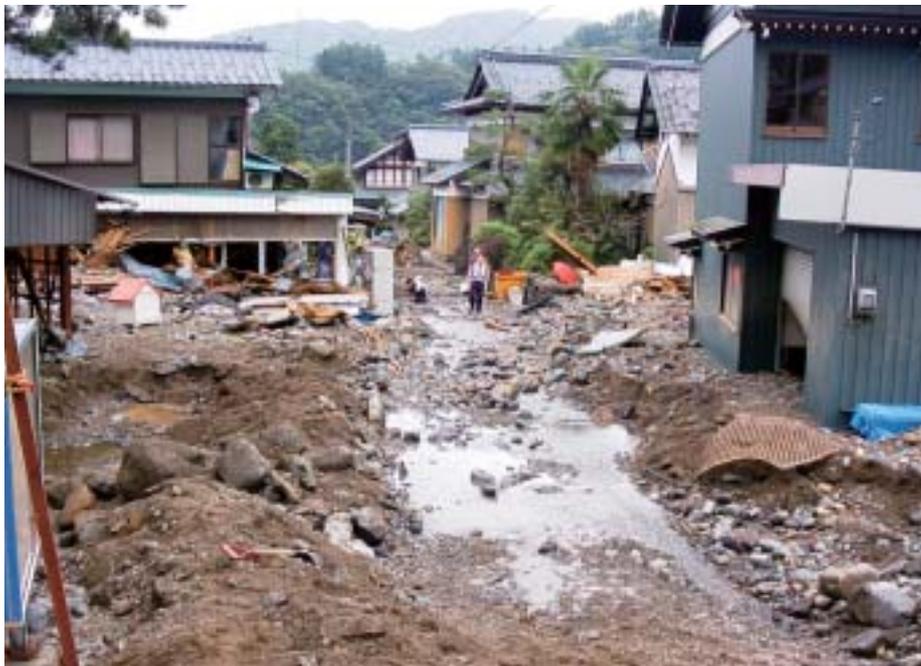
▲美山町蔵作地区で発生した土石流〔写真提供／福井県土木部〕

また福井市、鯖江市、今立町、美山町、池田町などで138件の土砂災害が発生した。美山町では町内の至る溪流で土石流が発生し、全住宅の3分の2が床上浸水などの被害を受けた。電気や水道などのライフラインも寸断され、町中心部への県道の一部が土砂崩壊や冠水で寸断されるなど、陸の孤島と化した。さらに、蔵作地区を流れる支流の蔵作川でも土石流が発生し、山の斜面を縫うように走る道路が濁流となって家々を呑み込んだ。朝谷島にある町役場は押し寄せた濁流に囲まれ、早朝に集まった職員たちも一時孤立。駐車場や付近の民家などに止めてあった自動車100台あまりが流され、

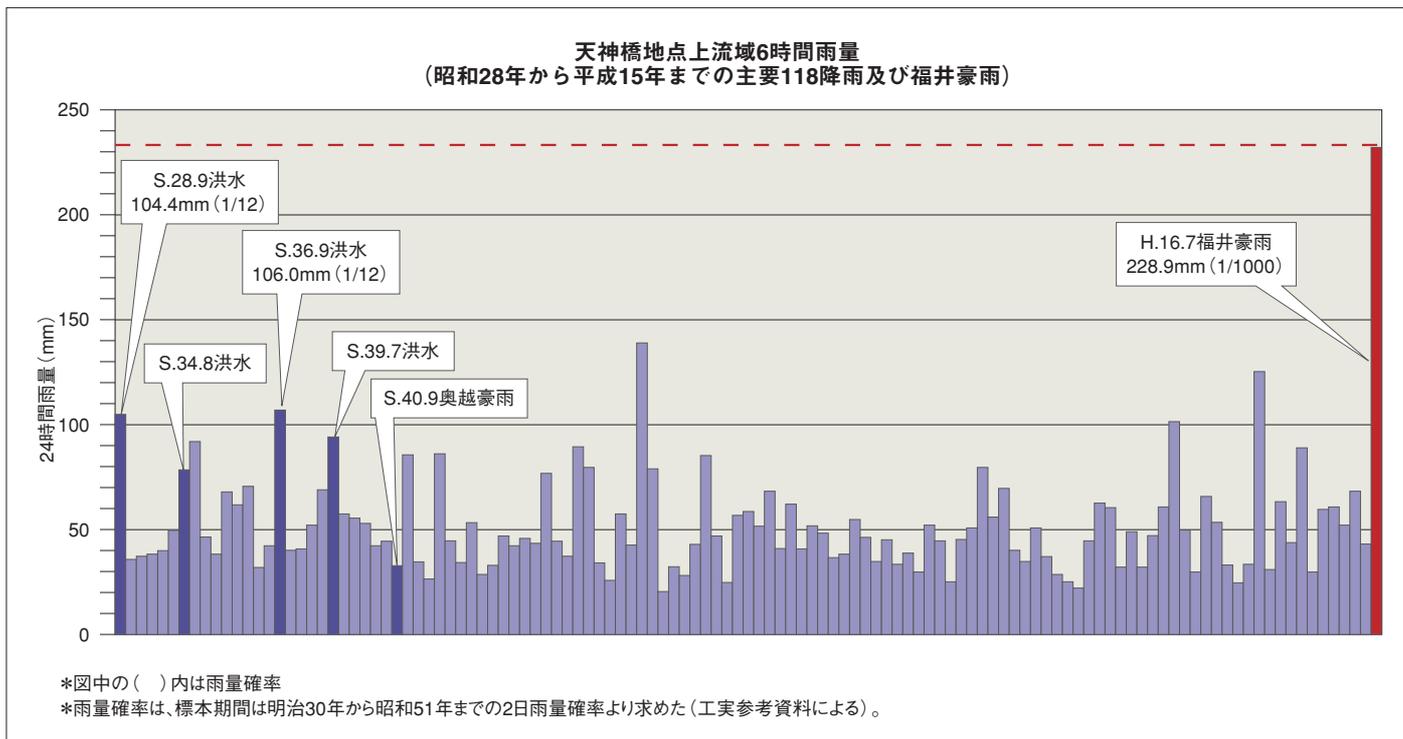
6時間雨量では観測史上過去最高を記録〔資料提供／近畿地方整備局河川部〕

れぞれの降り始めから16時までの降雨量は福井市が198mm、池田町が217mmだった。福井市内の天神橋地点では、2日間の総雨量は268.8mmだったものの、そのうちの228.9mmが18日の朝4時から10時までの6時間に降っている。6時間最大雨量でみた場合、100年に1回の確率で発生する大豪雨だったことが、その後の調べでわかった。

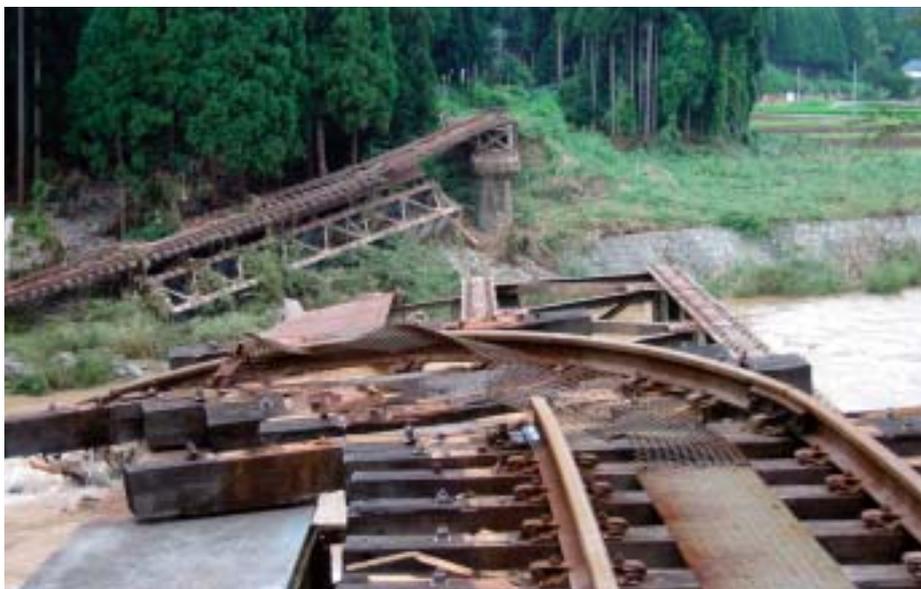
▲流失したJR越美北線の足羽第3鉄橋（美山町）〔写真提供／福井県土木部〕

福井豪雨は、公共交通機関にも強烈な打撃を与えている。JR北陸線は大聖寺駅～鯖江駅間で運転を中止し、JR越美北線も18日の朝5時半ごろから運転を見合わせていたが、その後、美山町内で足羽川にかかる鉄橋が流されたほか、沿線で土砂崩れも相次いだ。JR越美北線は福井市花堂から足羽川に沿うように敷設され、運転区間は九頭竜川上流の和泉村・九頭竜湖までの計52.5km。集中豪雨で合計7本ある鉄橋のうち5本が流され、道床や路盤19箇所が流失、のり面、盛土も5箇所で崩壊した。また、線路の大部分が水没してしまったため、全線が壊滅状態に。JR越美北線は2005年3月現在、全線復旧の見通しは立っていない。

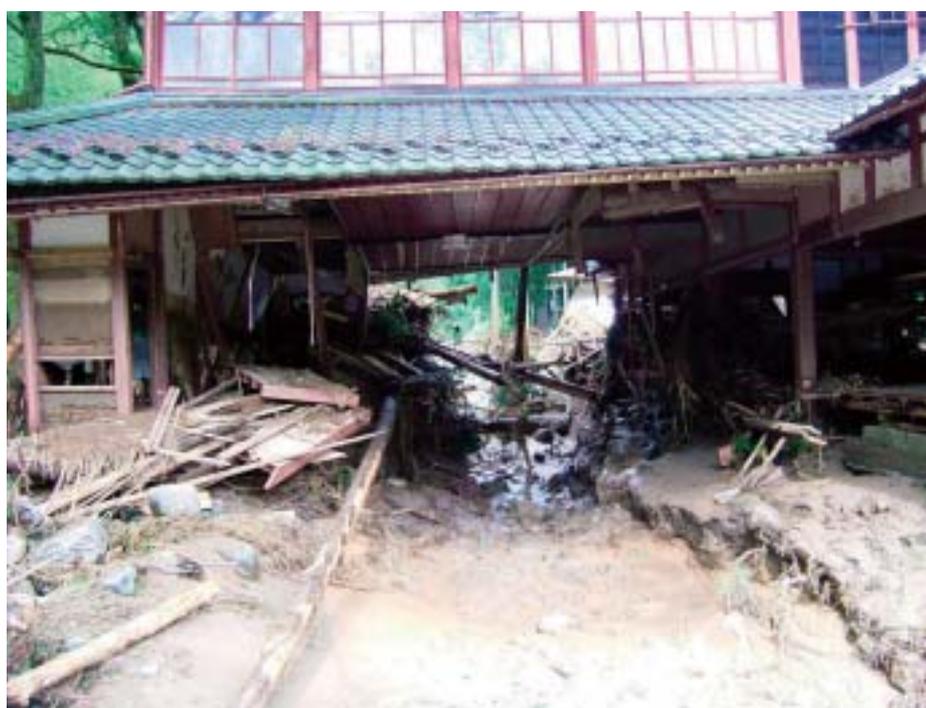
▲1階部分が押し流された民家（池田町松ヶ谷）〔写真提供／近畿地方整備局河川部〕
