# 台風18号

災害発生日 ●平成16年9月4日～8日  
 主な被災地 ●北海道・中国・四国・九州地方

## 暴風が大地を引き裂く 全国に被害を残した風台風

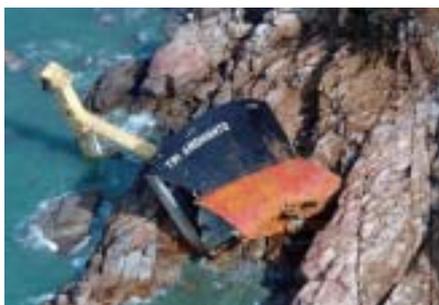
▼山口県笠戸島沖で座礁したインドネシア船籍の貨物船船首部分【写真提供／共同通信社】

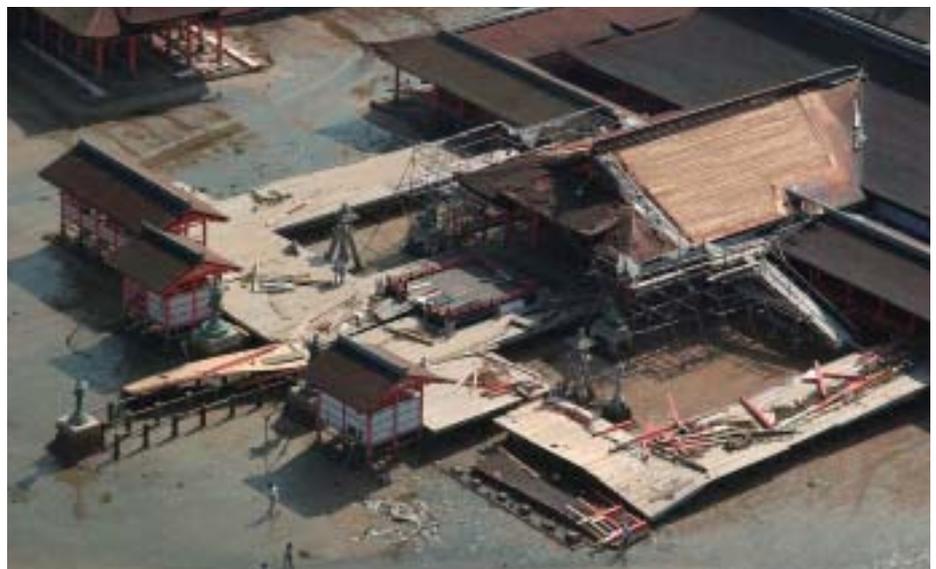
▼強風で国宝が破損した巖島神社【写真提供／読売新聞社】

ところが、台風18号の強風と高潮は予想以上だった。国宝の左楽房（雅楽を演奏するための建物「楽房」のうち、西側に位置するもの）が倒れ、屋根ごと海に浸かった。また、同じく国宝の祓殿の栓皮葺き屋根の一部がはがれた。これらを含め損傷したの

は国宝18棟と重要文化財12棟で、修復費用は7億9000万円に上った。厳島神社回廊の冠水の回数は近年急激に増えていて、今後も油断できない状態といえよう。

ですが、実際には潮位が1.70mも膨らみ、廻廊の床上50cmにも達して、そこに強風と高潮が襲ってきました。今まであまり例がないことですね。床板（平舞台）は動いて破損しました。ただ、この部分には消波的な効果もあるようです。左楽房は破損してばらばらになり、右楽房は人力で綱で引いて流されるのを止めました。全37棟のうち破損は30棟にも及びます。

今度の被災で流出した部材の90%以上が回収され、屋根を葺くための桧皮なども確保しました。修復は、京都にある社寺建築の専門企業に依頼しています。

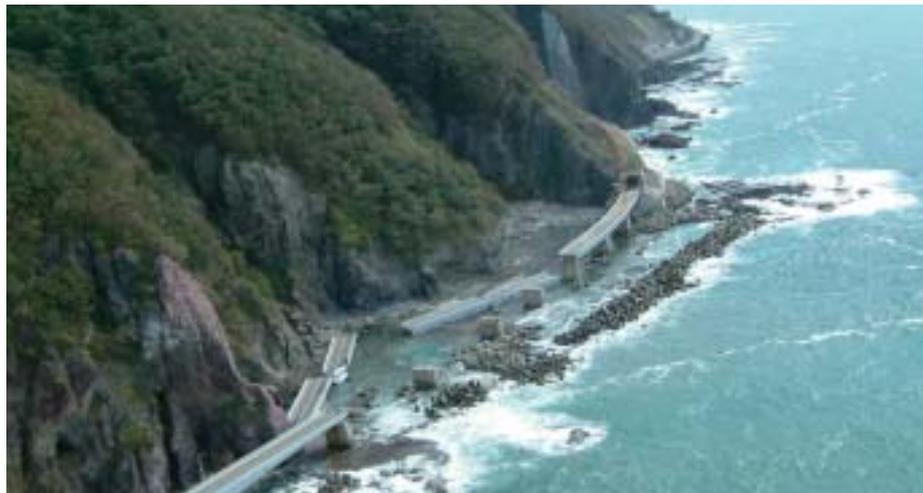
台風による高波で国道229号の大森大橋の3分の1、全長429mのうち158mが落下し、3つに折れた。台風18号による道内の死者は8人、負傷者は400人以上に及んだ。

▲高波で橋げたの一部が落下した国道229号の大森大橋（北海道神恵内村）〔写真提供／北海道開発局〕
