水害レポート 2010

Report of Water – Related Disaster in 2010

平成22年の国管理河川の洪水状況

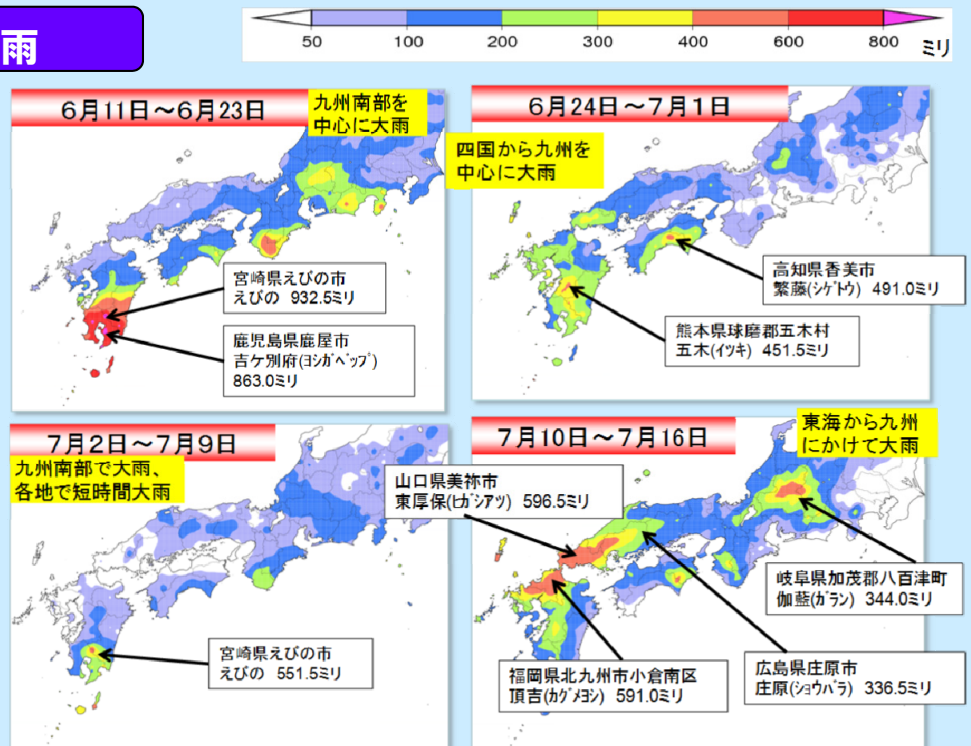
6月11日～7月16日間の総雨量分布図 (気象庁)

平成22年の梅雨は、6月中旬から7月中旬にかけて梅雨前線が九州から本州付近に停滞し断続的に活動が活発となったことから、九州から東北地方にかけての広い範囲で大雨となり、ところによって時間80ミリを超える猛烈な雨を観測。

特に九州南部ではこの間の総雨量が1,000ミリから1,500ミリに達し、平年の2倍を超える雨量となったところがある。この間、九州北部や山口県、広島県庄原市、岐阜県可児市等で記録的な豪雨となり、洪水による死者・行方不明者や家屋等の浸水被害等が発生した。

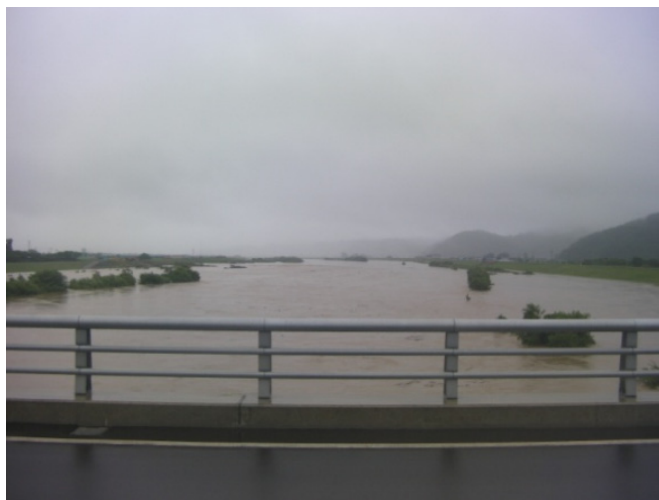
後志利別川の状況
(せたな町北檜山区
兜野橋)

低気圧の通過等に伴い、7月28日から30日かけて道内各地で大雨となった。後志管内の神恵内村では30日0時までの24時間雨量が171ミリに達するなど、道内6町村で観測史上最多の24時間雨量を記録した他、各地の時間雨量も7月としては観測史上最多となった。この雨により、雨竜川がはん濫危険水位に達する出水となった他、後志利別川水系の沿川で内水による家屋浸水被害が発生した。

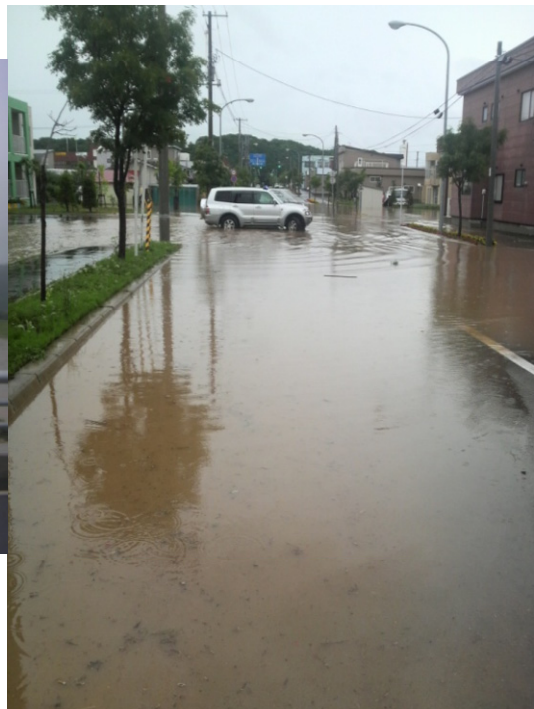
▲ せたな町内の浸水状況
(せたな町北檜山区徳島地区)

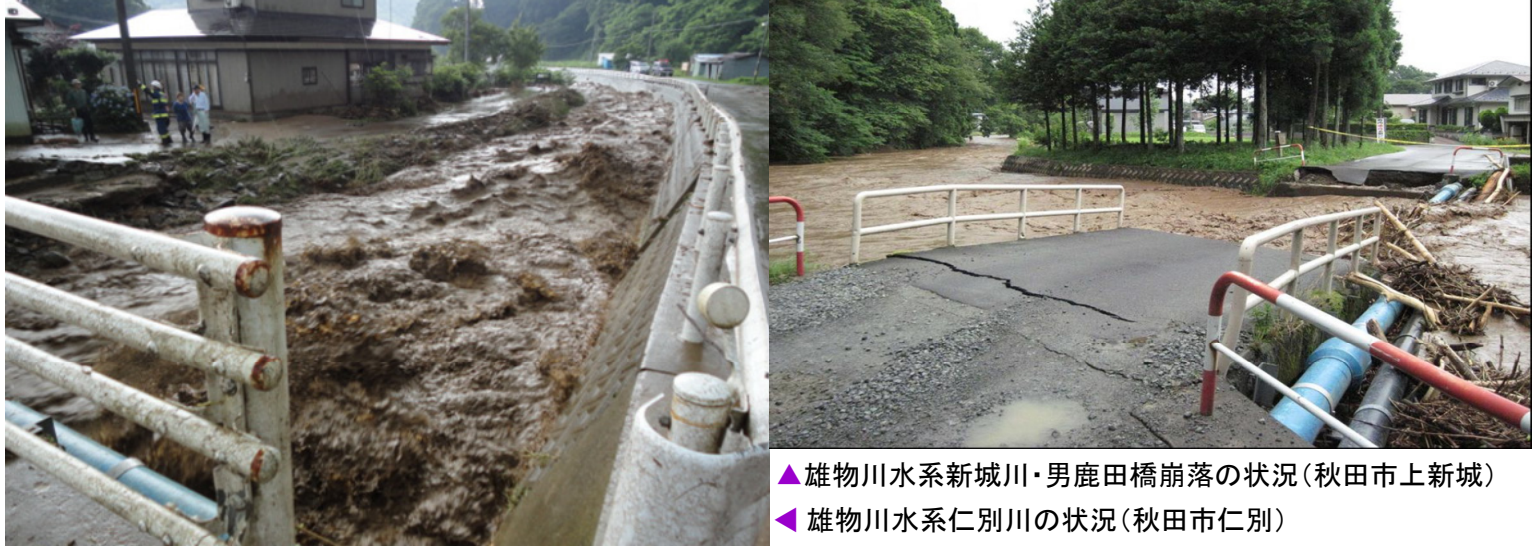
▲雄物川水系新城川・男鹿田橋崩落の状況(秋田市上新城)

▼雄物川水系仁別川の状況(秋田市仁別)

7月10日早朝、梅雨前線を伴う低気圧の影響により、米代川水系の雨量観測所で5時から6時にかけて1時間96ミリの降雨を観測し、気象台から2005年8月以来となる「記録的短時間大雨情報」が出されるなど、秋田県の北部や中央部を中心に集中豪雨が発生した。米代川流域では、2007年9月豪雨後に実施した復緊事業等の効果により大きな被害には至らなかったものの、秋田市では新城川と旭川が氾濫した。川の増水により橋が崩落し、橋に添架されていた水道管の破損によって375戸が一時断水したほか、家屋浸水や土砂崩れ等の被害が発生した。(秋田県発表：平成22年9月27日)

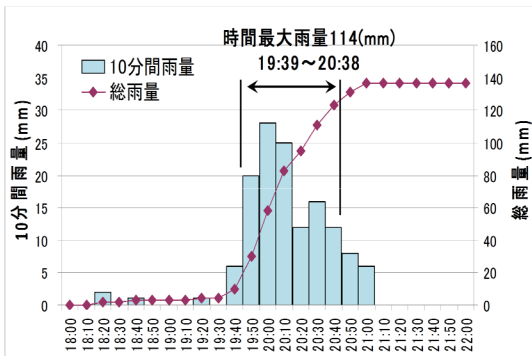
7月5日・東京都板橋区雨量観測所のデータ

7月5日夕方、日本の南海からの暖かく湿った空気が流れ込んだため、大気が不安定な状態となり、関東地方の各地で局地的な大雨となった。特に東京都の板橋区観測所では1時間に114ミリの非常に激しい雨を観測する等、短時間で記録的な大雨を観測した。この雨により石神井川が溝田橋付近で溢れ出す等したため、都内で450戸を超える家屋浸水が発生した。(東京都発表、平成22年7月30日時点)

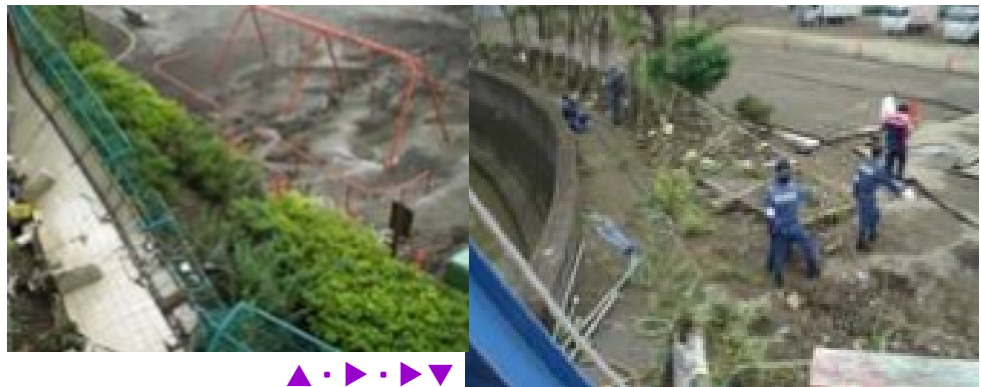
石神井川沿川の状況(東京都北区)

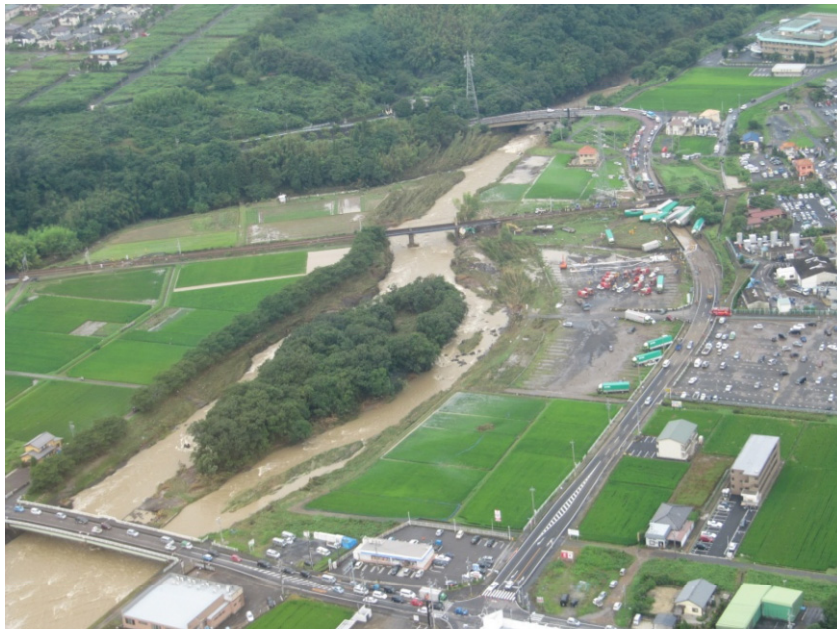
▲ 可児川の堤防決壊箇所(可児市広見)

同県可児市広見では木曾川水系可児川の堤防が決壊した他、同市土田では洪水が可児川の堤防を越えて背後の宅地や市道のアンダーパス等に流れ込み、通行中の車両を巻き込む等の大きな被害をもたらした。

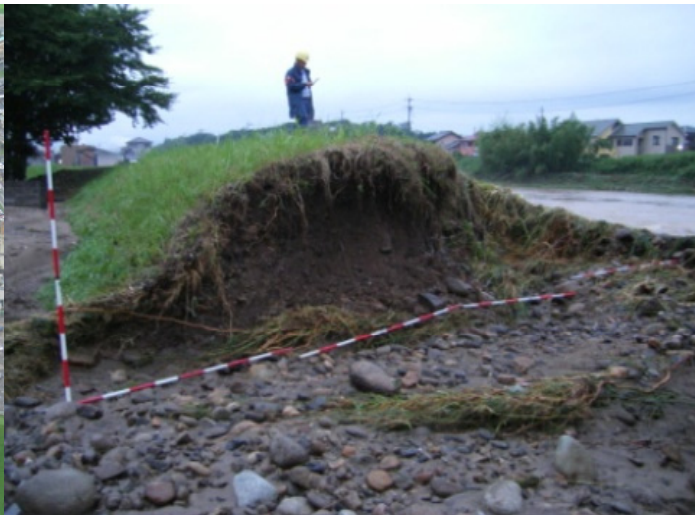
▲ 可児川沿川の状況(可児市土田) 県提供

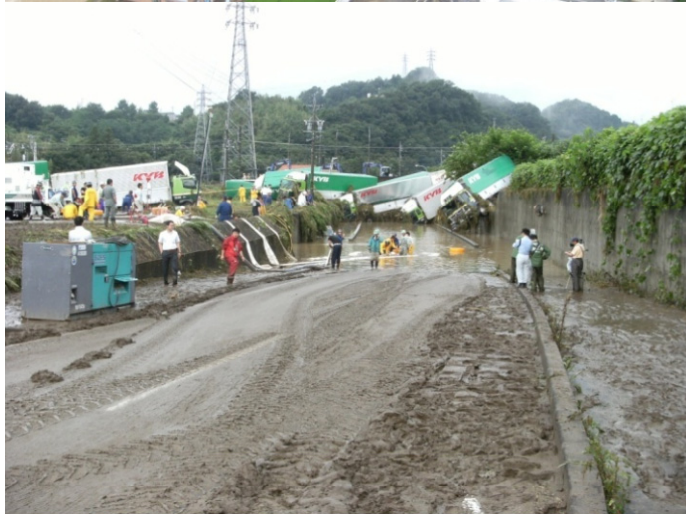
▲ 名鉄広見線アンダーパス東側の状況(可児市土田)

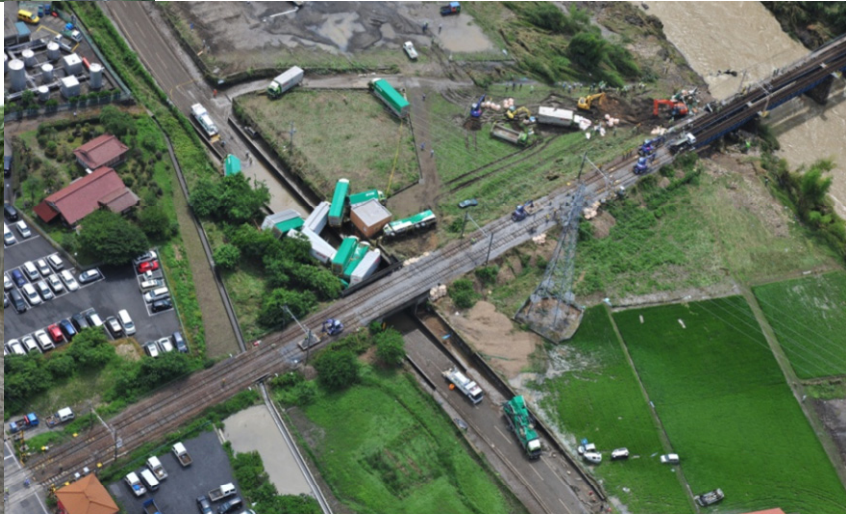
▲ 同アンダーパスの上空(可児市土田) 中日本航空(株)提供

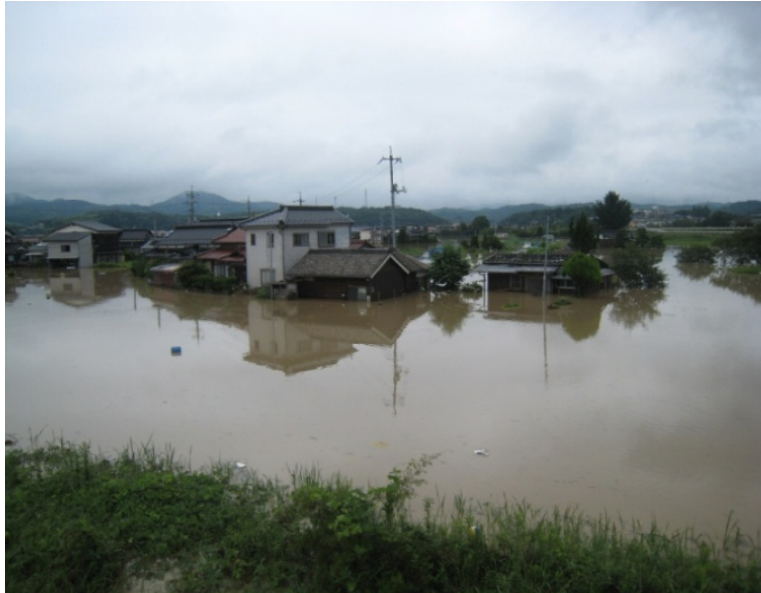
▲ 厚狭川沿川の浸水状況(山陽小野田市厚狭)

7月15日未明から山口県美祢市や下関市を中心に1時間に50ミリ以上の非常に激しい雨となり、下関市豊田では06時28分までの1時間に72.0ミリを観測した他、10日から15日までの総雨量は、美祢市東厚保で588.0ミリ、美祢市秋吉台で584.5ミリ、下関市豊田で570.0ミリとなり、7月の平年の月降水量の1.5倍を超える大雨となった。この雨により厚狭川や木屋川等が氾濫。山陽小野田市や美祢市、下関市等の県西部を中心に、県内で床上浸水624戸、床下浸水993戸等の大きな被害が発生した。(山口県発表:平成22年8月31日)

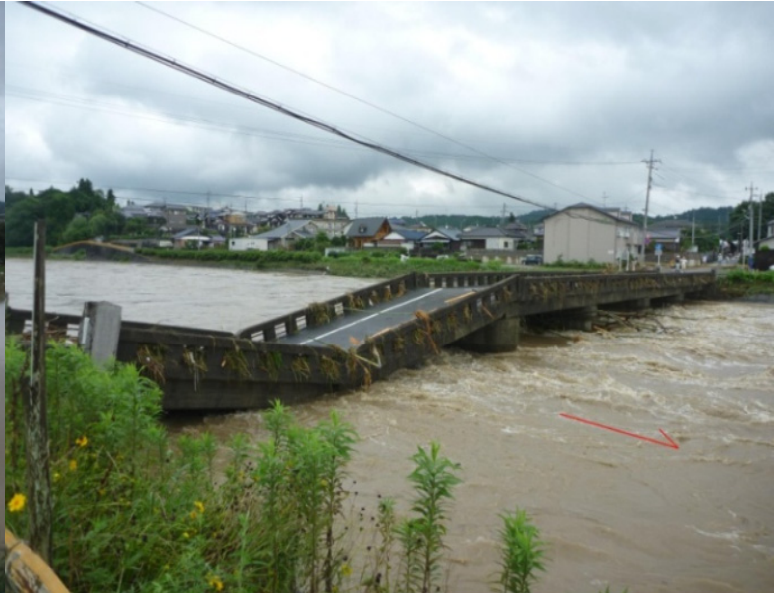
▲ 厚狭川・厚狭新橋の被災状況(山陽小野田市厚狭)

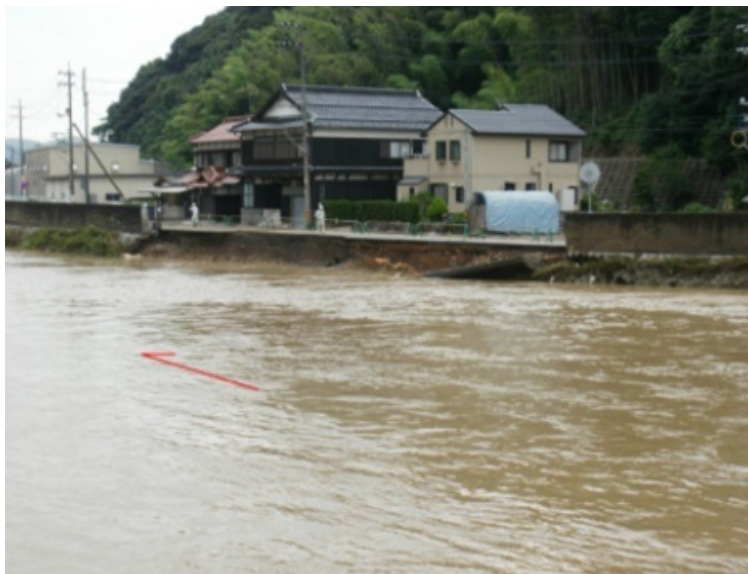
▲ 厚狭川沿川の被災状況(山陽小野田市)

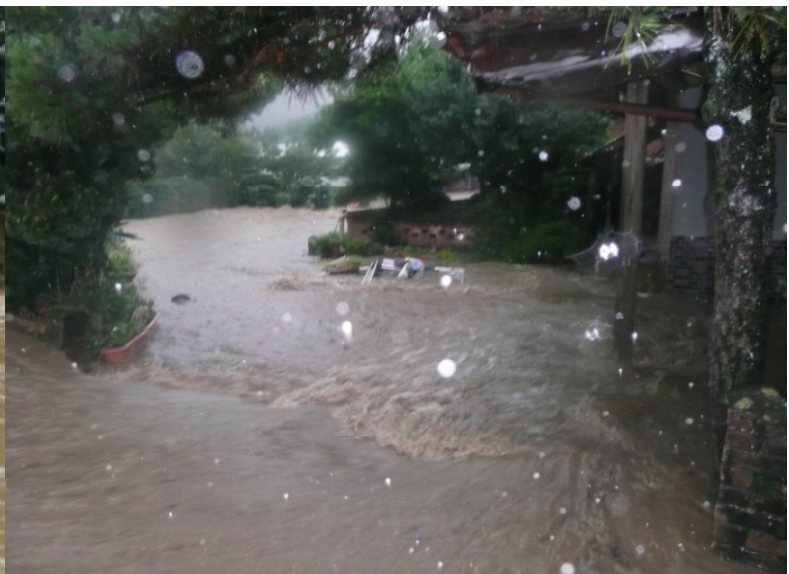
▲ 木屋川沿川の浸水状況(下関市)

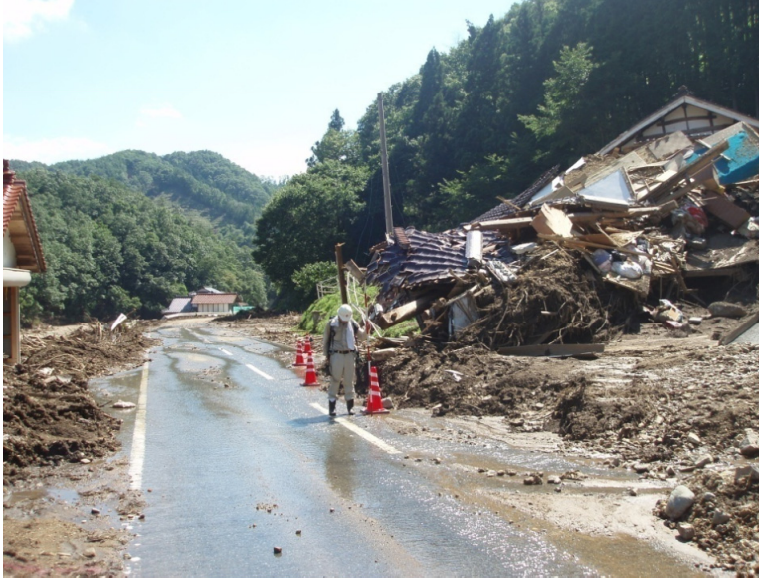
▲ 篠堂川沿川の被災状況(庄原市川北町)

7月16日、日本の南海からの暖かく湿った気流と上空の寒気の影響で大気の状態が非常に不安定となり、広島県で局地的な大雨となった。庄原市大戸の広島県の雨量観測所では、16日16時台に60分最大91ミリの非常に激しい雨を観測した他、気象庁の庄原雨量観測所でも昭和51年の観測開始以降第1位となる日最大1時間降水量64ミリを記録した。この記録的な大雨により、同市内を流れる江の川水系大戸川、大津恵川のはん濫や土石流が発生し、巻き込まれた住民が

死亡した他、住家の流出や道路の寸断による孤立等が発生した。この大雨による被害状況は、一般被害：死者1名、重傷者1名、家屋の流出や全壊、床上浸水など計61棟、河川管理施設の被害：54箇所となった。
(広島県発表：平成22年9月)

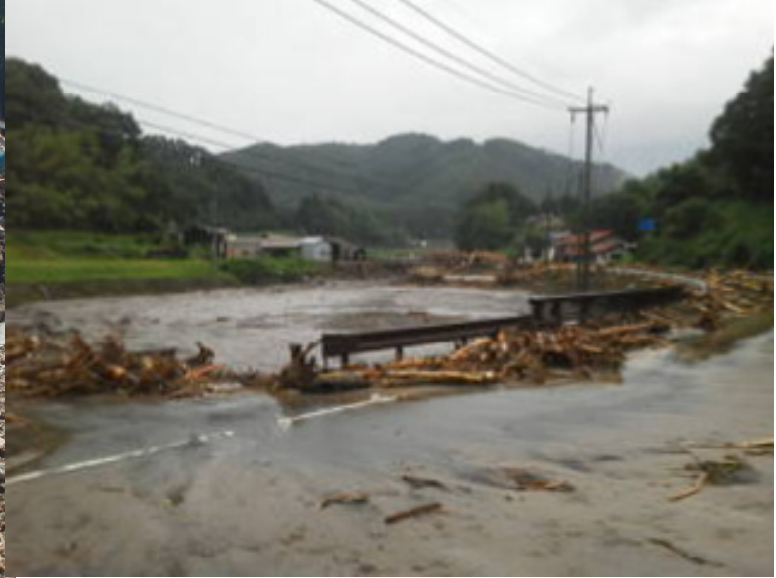
▲ 大津恵川沿川の被災状況(庄原市川北町)

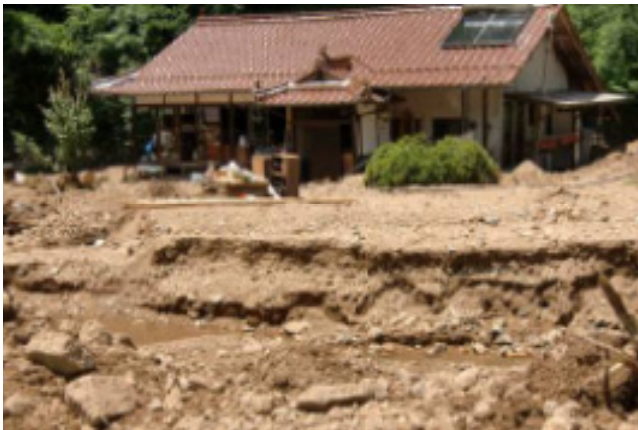
▲ 大津恵川沿川の被災状況(庄原市川北町)
篠堂川沿川の被災状況(庄原市川北町) ▶

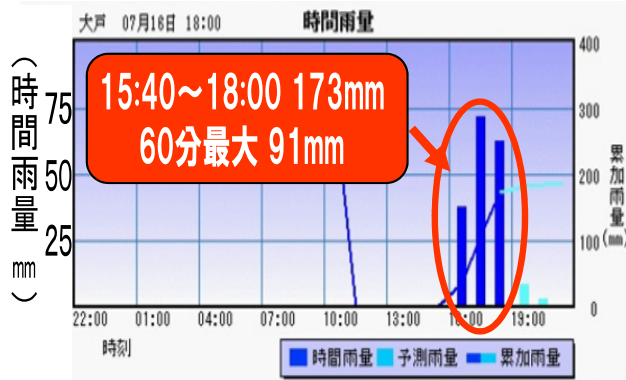
7月16日・庄原市大戸雨量観測所のデータ

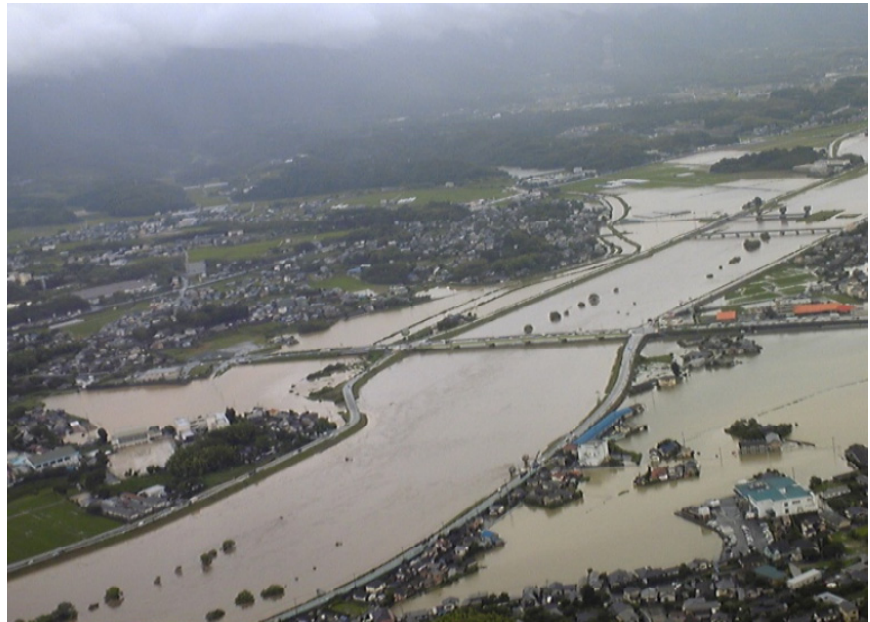
▲ 遠賀川水系彦山川の状況(直方市)

7月14日に佐賀市の古湯雨量観測所で、時間雨量107ミリの観測史上1位の雨量を記録したのをはじめ、7月11日から15日にかけて、停滞した梅雨前線によって、九州各地で大雨となった。河川改修や洪水調節の効果により各地の浸水被害を軽減したものの、この雨による被害は、負傷者2名、住家全壊3棟、一部破損37棟、床上浸水136棟、床下浸水530棟となった。

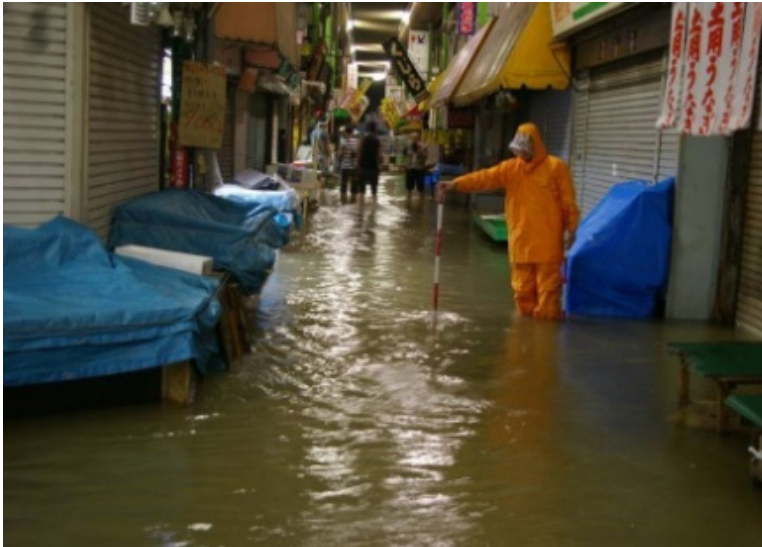
▲ 紫川水系神嶽川沿川の浸水状況(北九州市旦過市場)

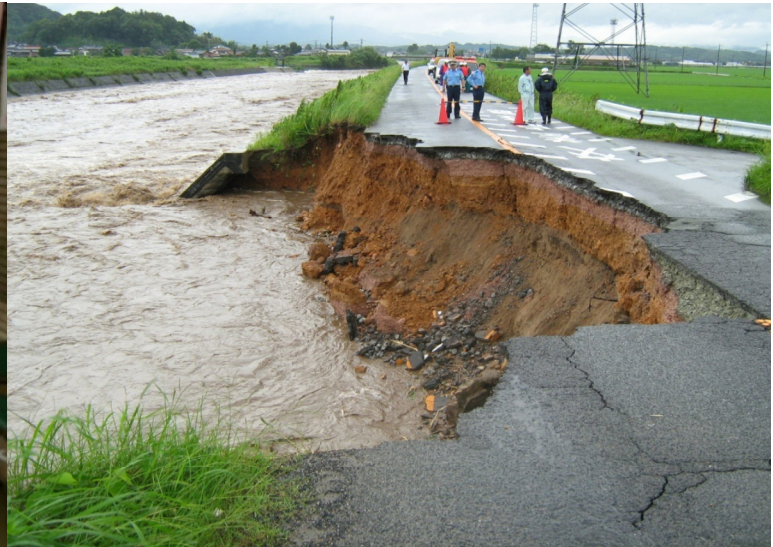
▲ 遠賀川の堤防被災箇所(嘉麻市)

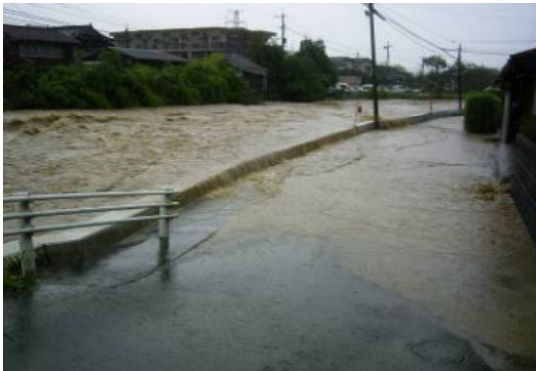
▲ 紫川水系東谷川の状況(北九州市)

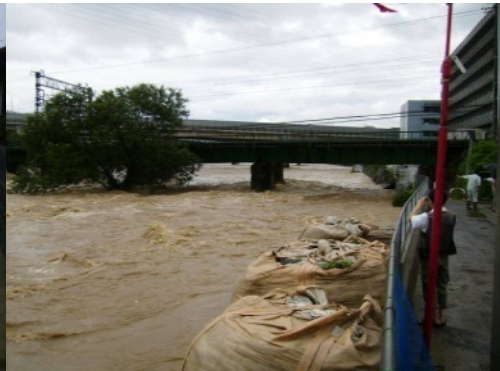
▲ 紫川の状況(北九州市)

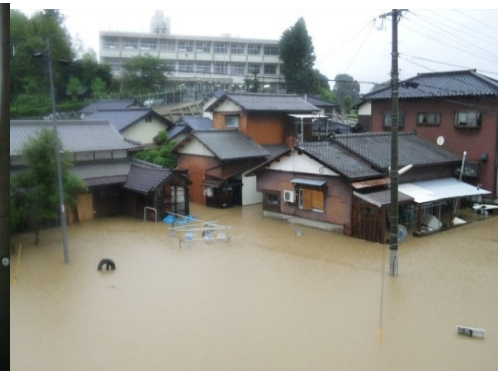
▲ 彦山川沿川の浸水状況(直方市)

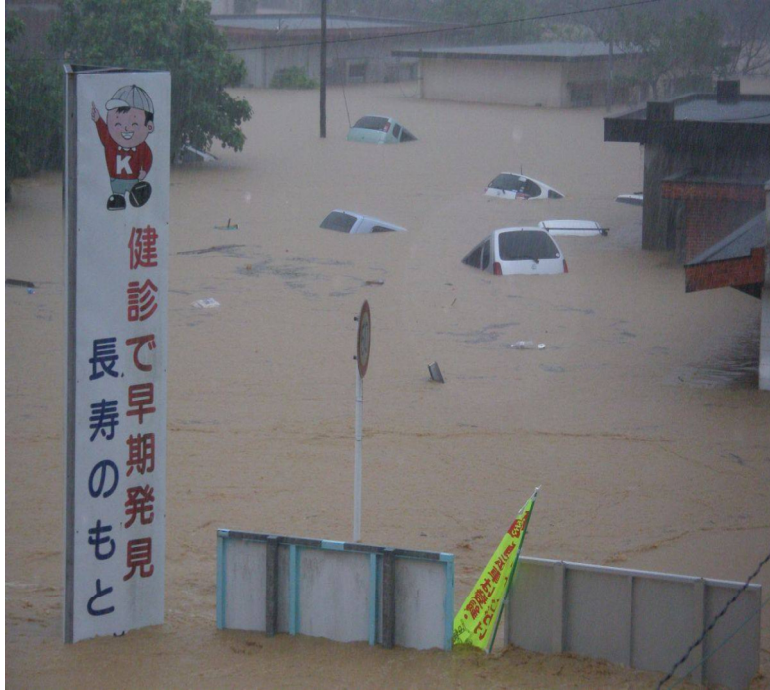
▲ 住用川沿川の浸水状況(奄美市住用町) 市提供

奄美地方に停滞した前線に向かって南から湿った空気が流れ込み、大気の状態が不安定となった。この影響で奄美地方では1時間に130ミリ以上の猛烈な雨となった。この雨による鹿児島県の被害は、死者3名、負傷者2名、住家全壊10棟、半壊443棟、一部破損12棟、床上浸水116棟、床下浸水851棟となった。
(鹿児島県調べ：平成23年3月28日)

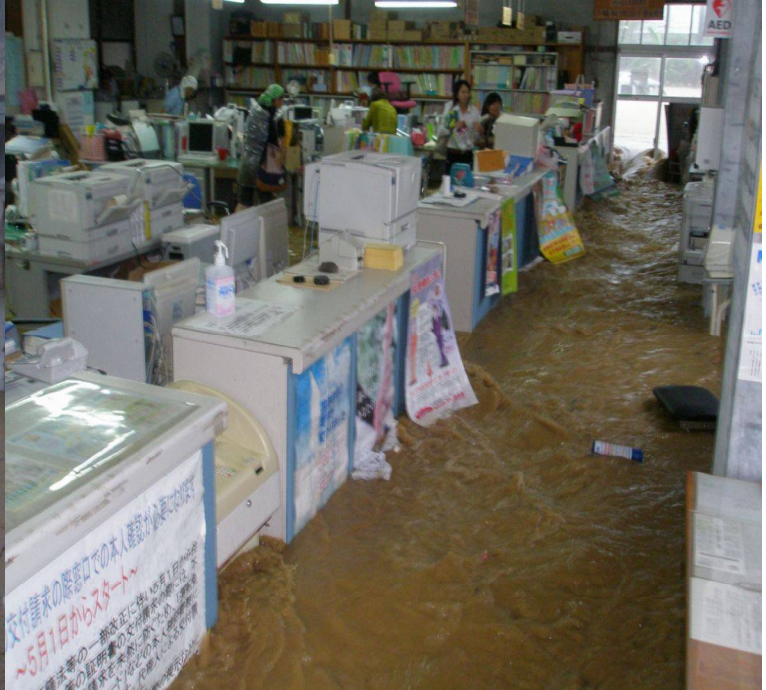
▲ 市住用総合支所内の状況(奄美市住用町) 市提供

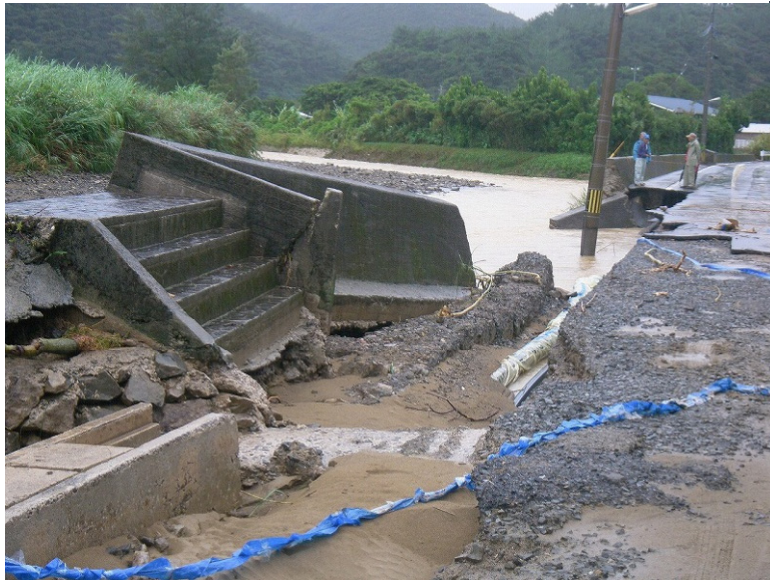
▲ 戸口川沿川の状況(大島郡龍郷町戸口)

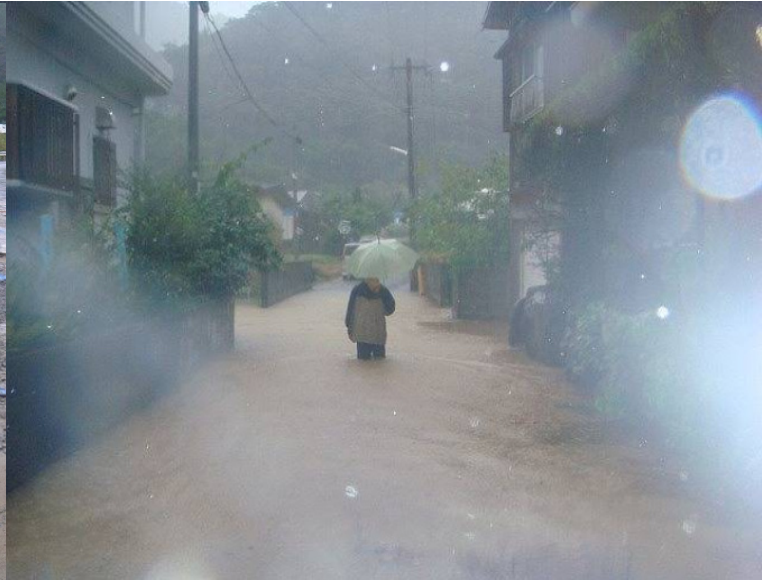
▲ 大美川沿川の浸水状況(大島郡龍郷町戸口)

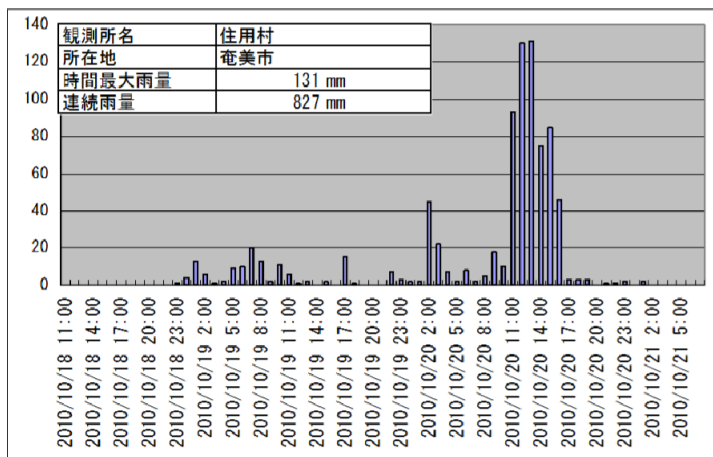
10月18日～21日・奄美市住用村雨量観測所のデータ
