Report of Water - Related Disaster in 2004

水害レポート

平成16年は、  
観測史上最多の10個の台風が上陸！各地で集中豪雨も頻発。  
また、阪神淡路大震災以来の震度7を観測した新潟県中越地震が発生。

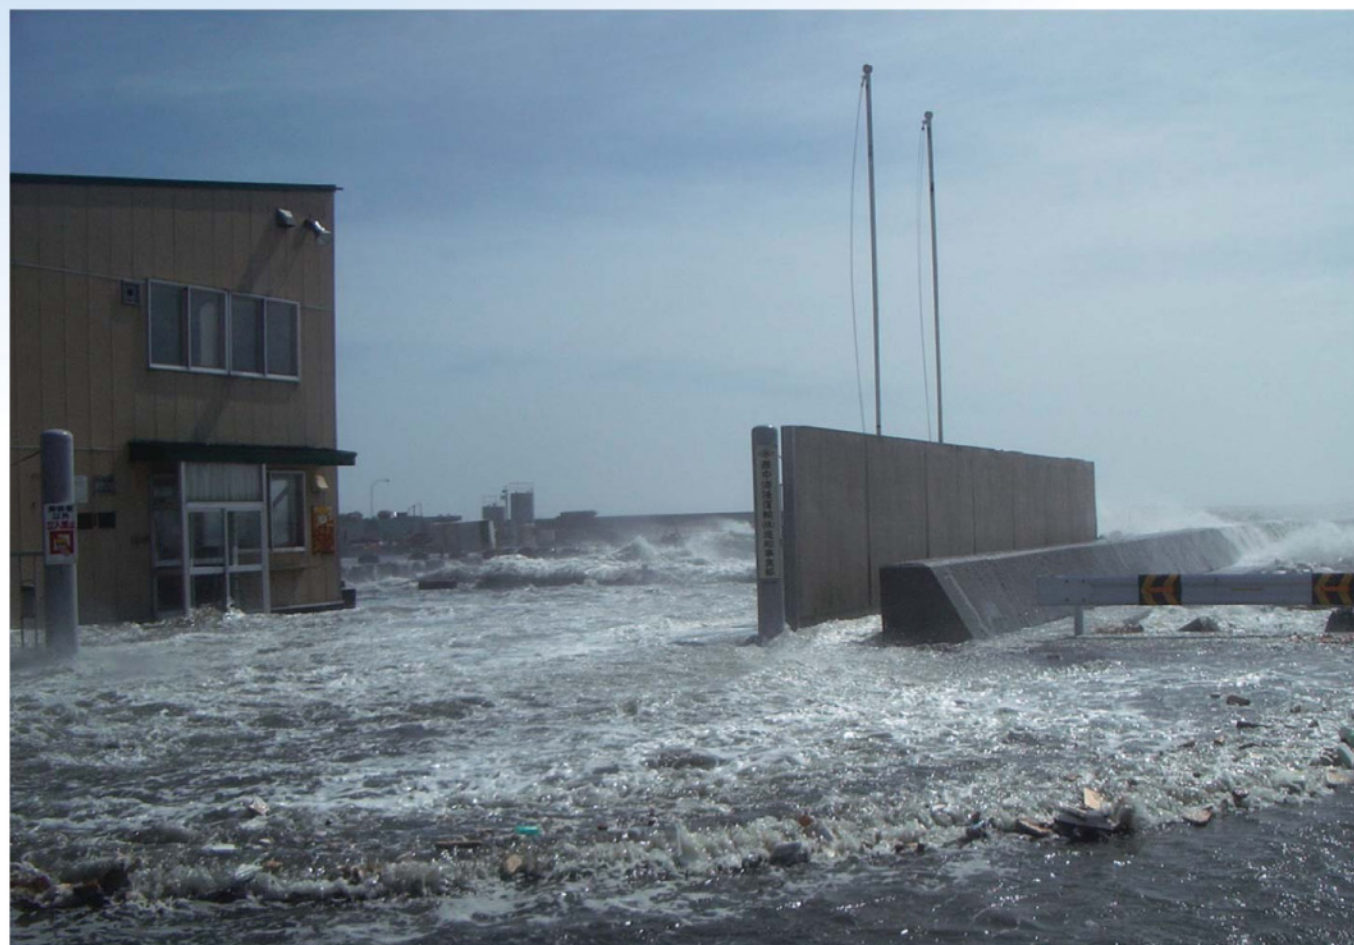
▲ 高潮による浸水状況（苫小牧港菱中造船前）

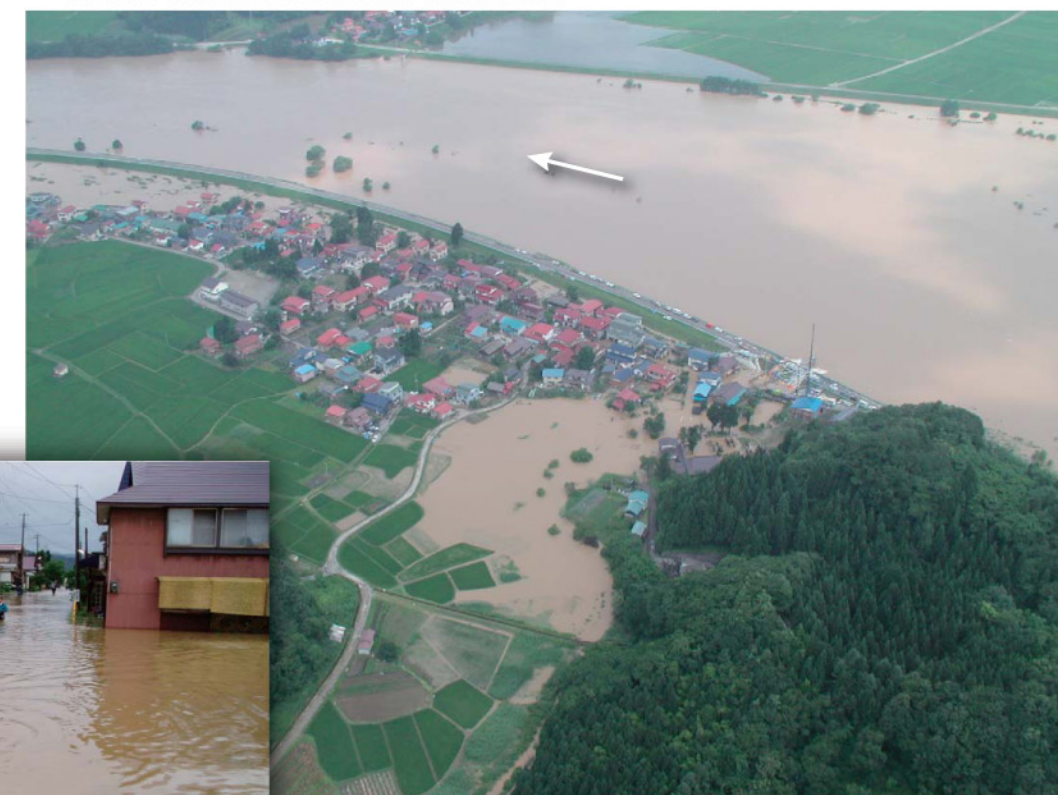
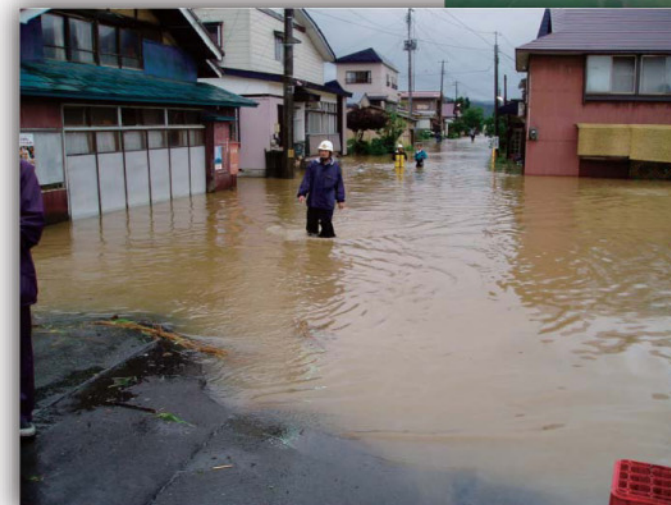
### ▼ 最上川の出水及び浸水状況（山形県戸沢村蔵岡地区）

▲ 浸水状況（山形県戸沢村蔵岡地区）

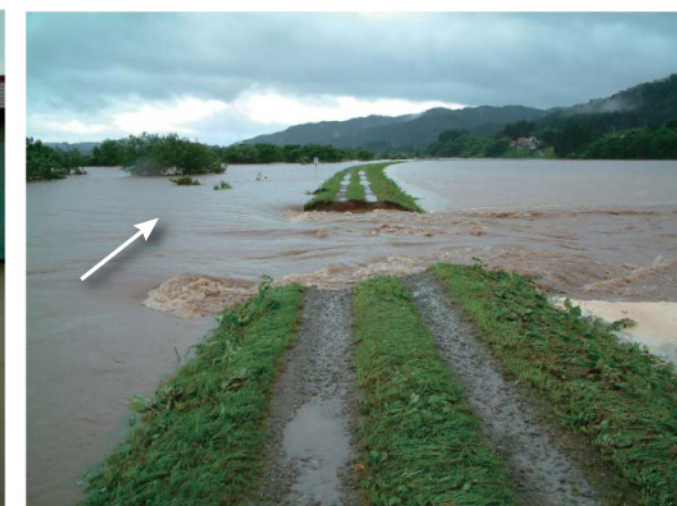
▲ 鮭川右岸破堤状況（山形県鮭川村観音寺地区）

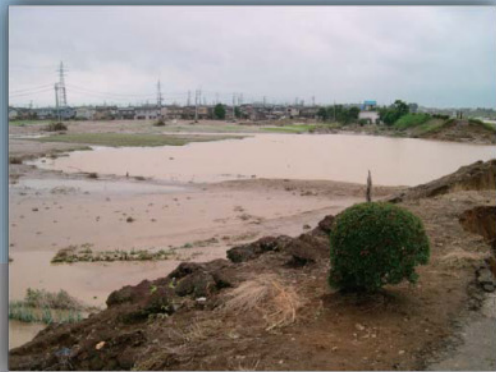
刈谷田川左岸破堤状況（新潟県中之島町）

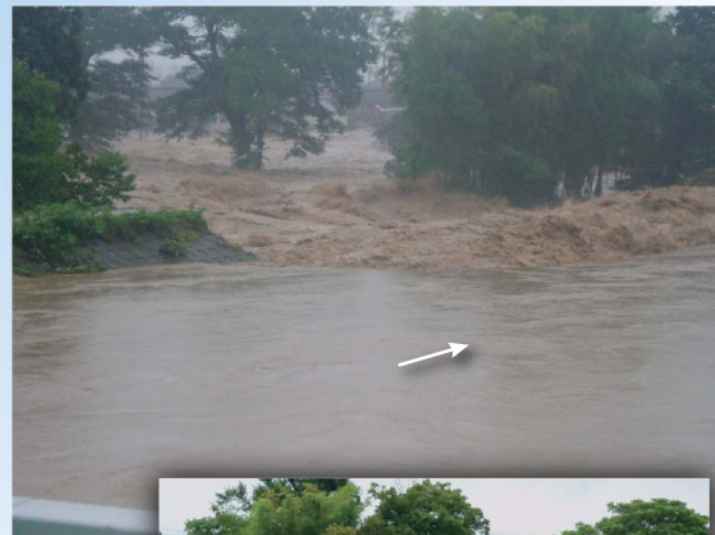
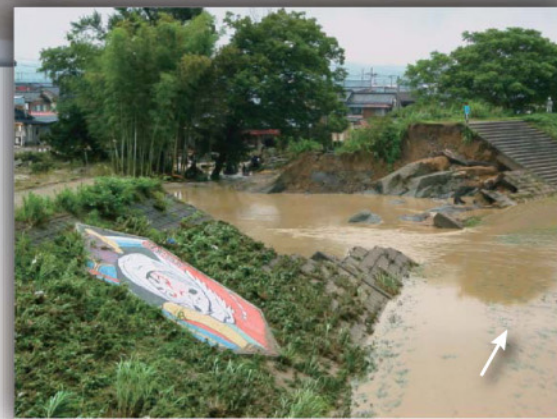
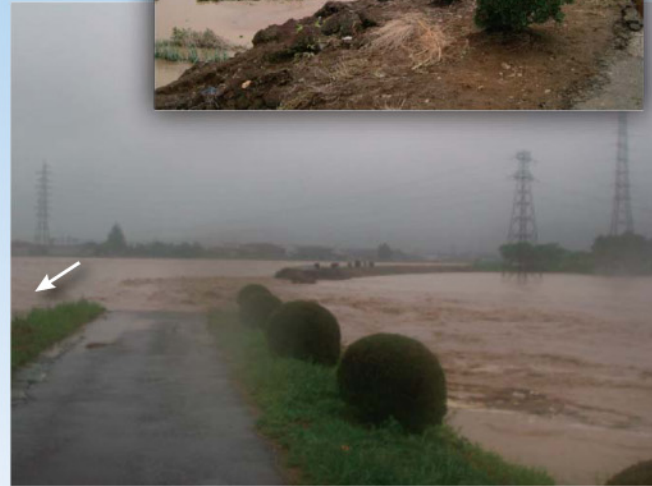
五十嵐川左岸破堤状況（新潟県三条市）

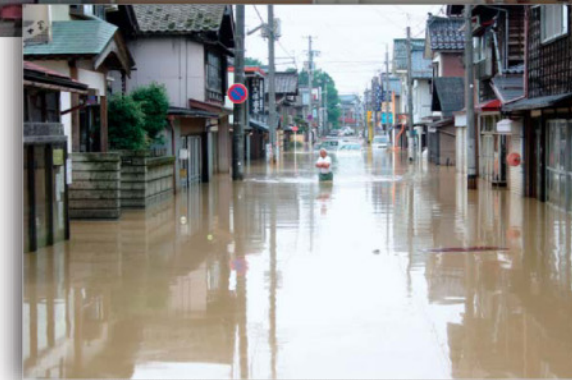
五十嵐川破堤による浸水状況（新潟県三条市）

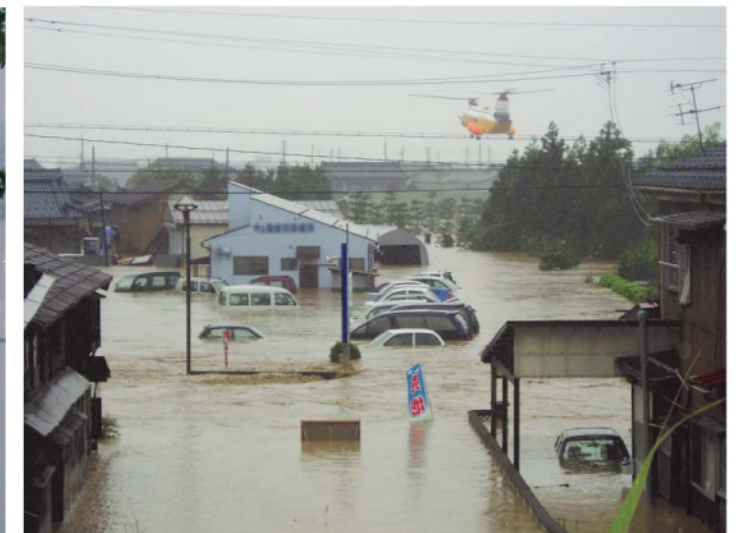
刈谷田川破堤による浸水状況（新潟県中之島町）

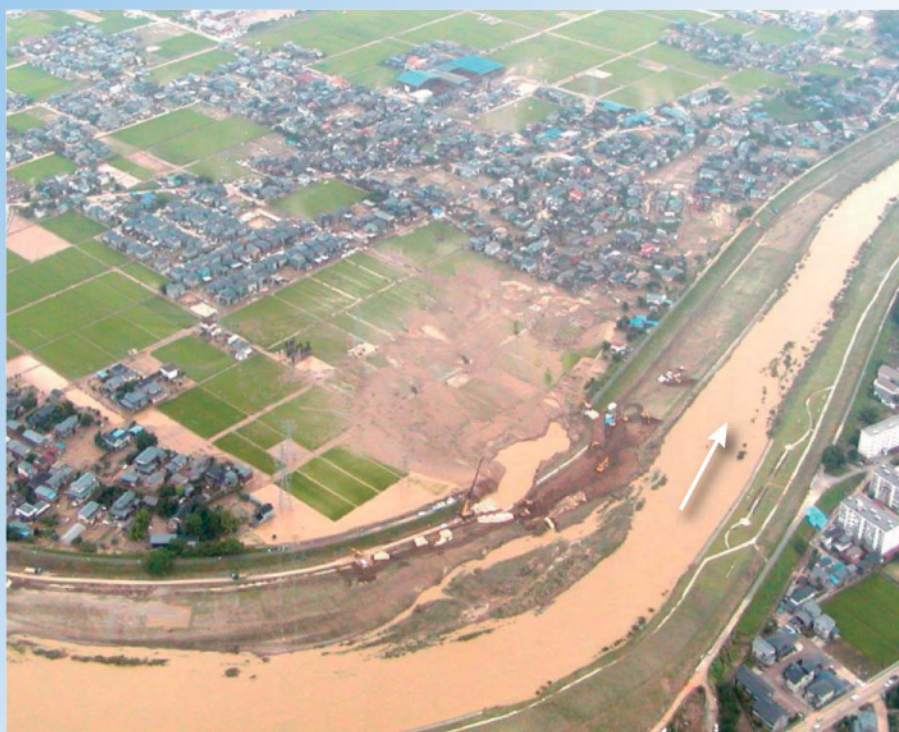
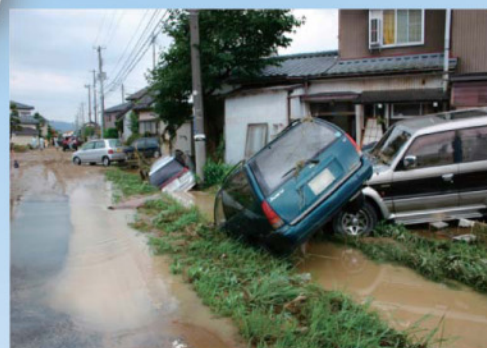
▲ 五十嵐川破堤後の状況（新潟県三条市）

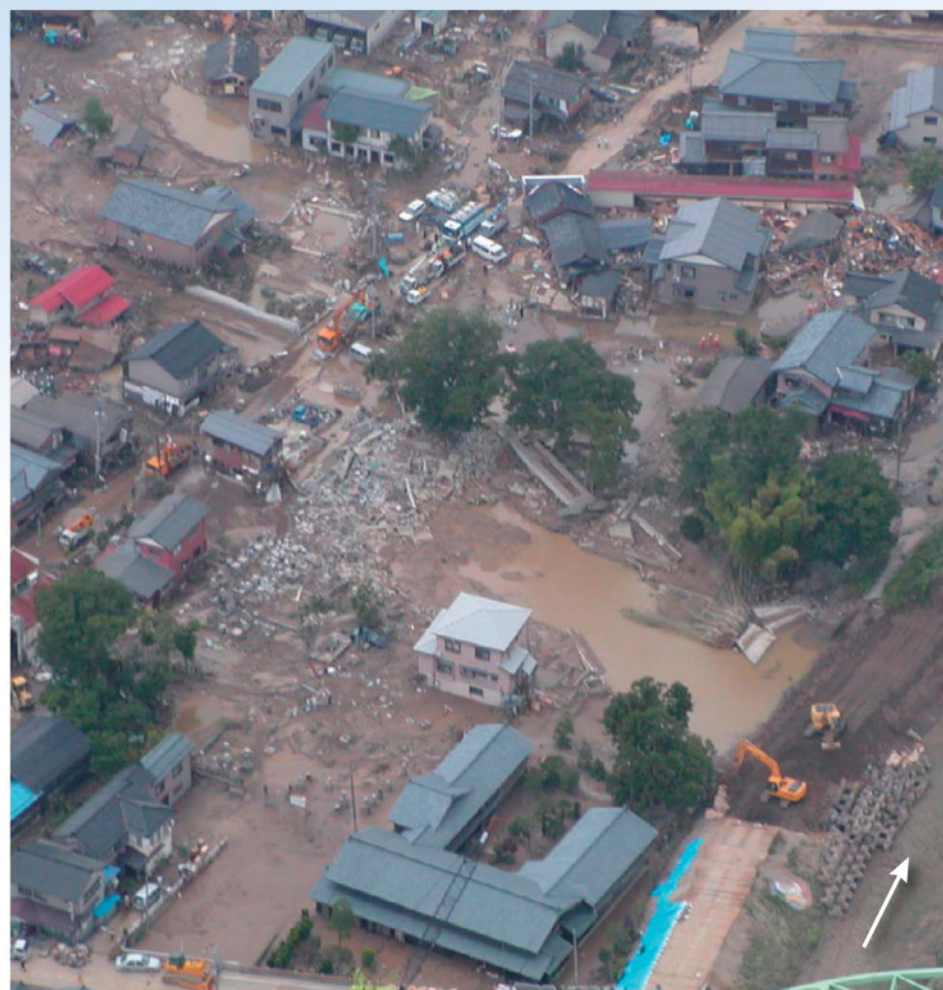
▲ 刈谷田川破堤後の状況（新潟県中之島町）

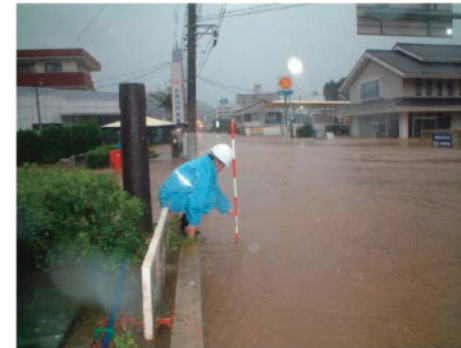
狩野川水系戸沢川の浸水状況（静岡県伊豆長岡町）

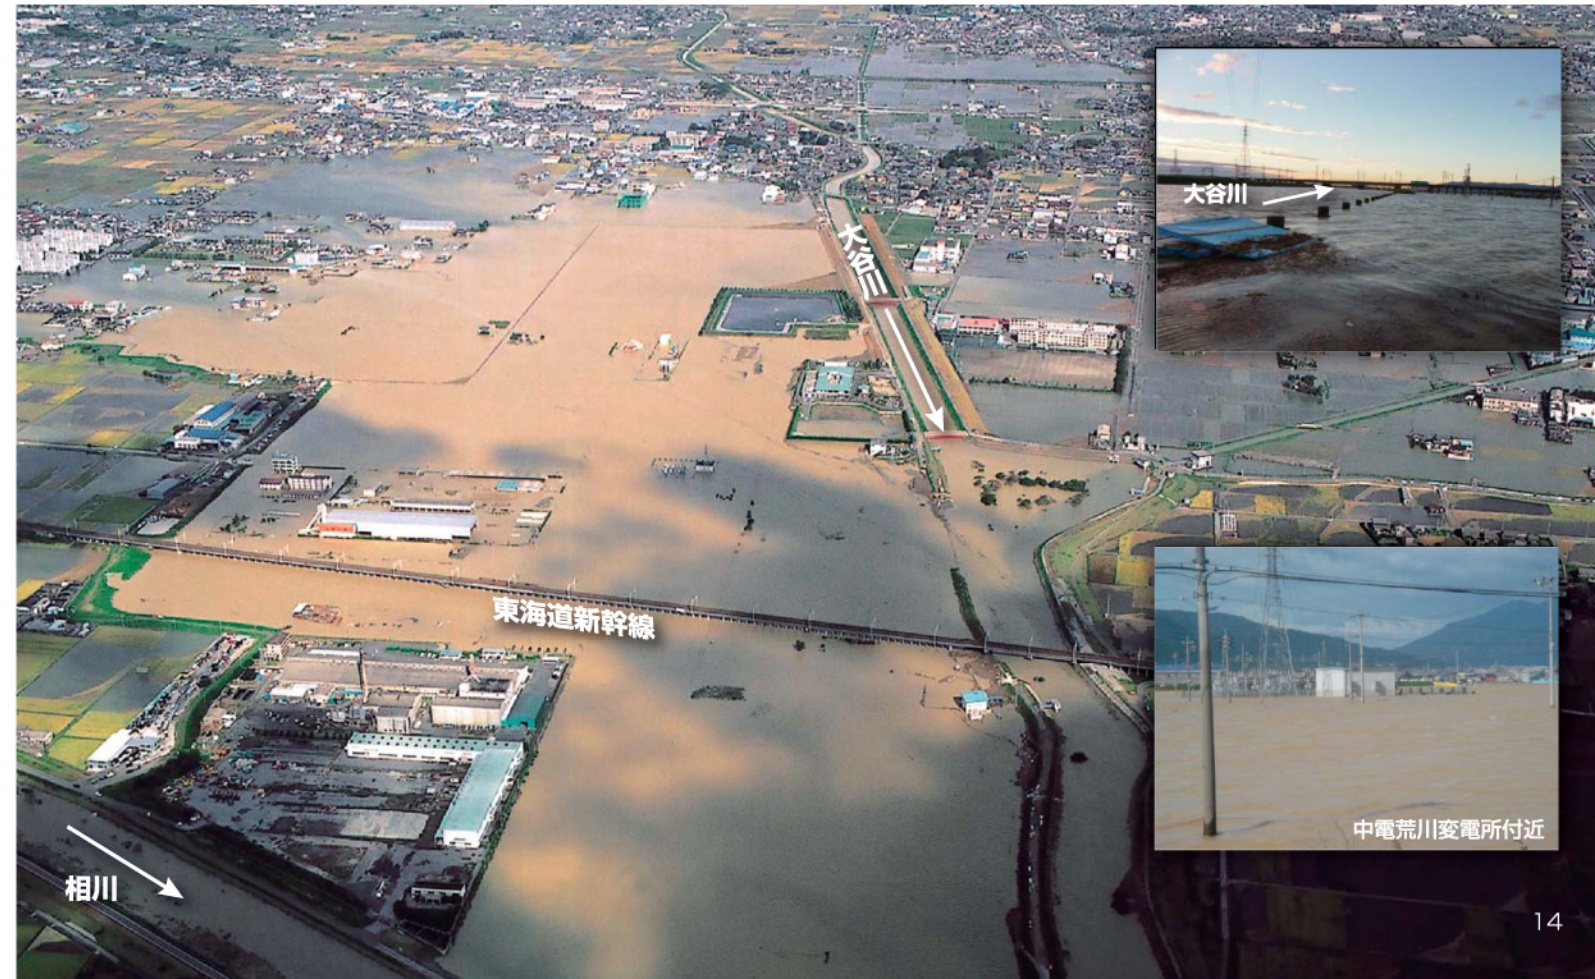
木曽川水系支川大谷川洗堰からの浸水状況（岐阜県大垣市）

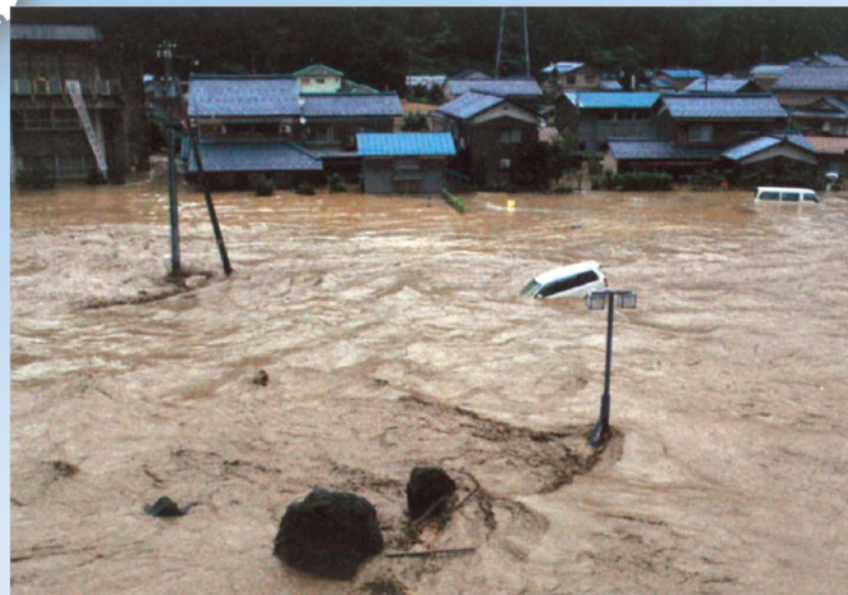
▼ 足羽川の浸水状況（福井県美山町）

▲ 足羽川の浸水状況（福井県美山町）

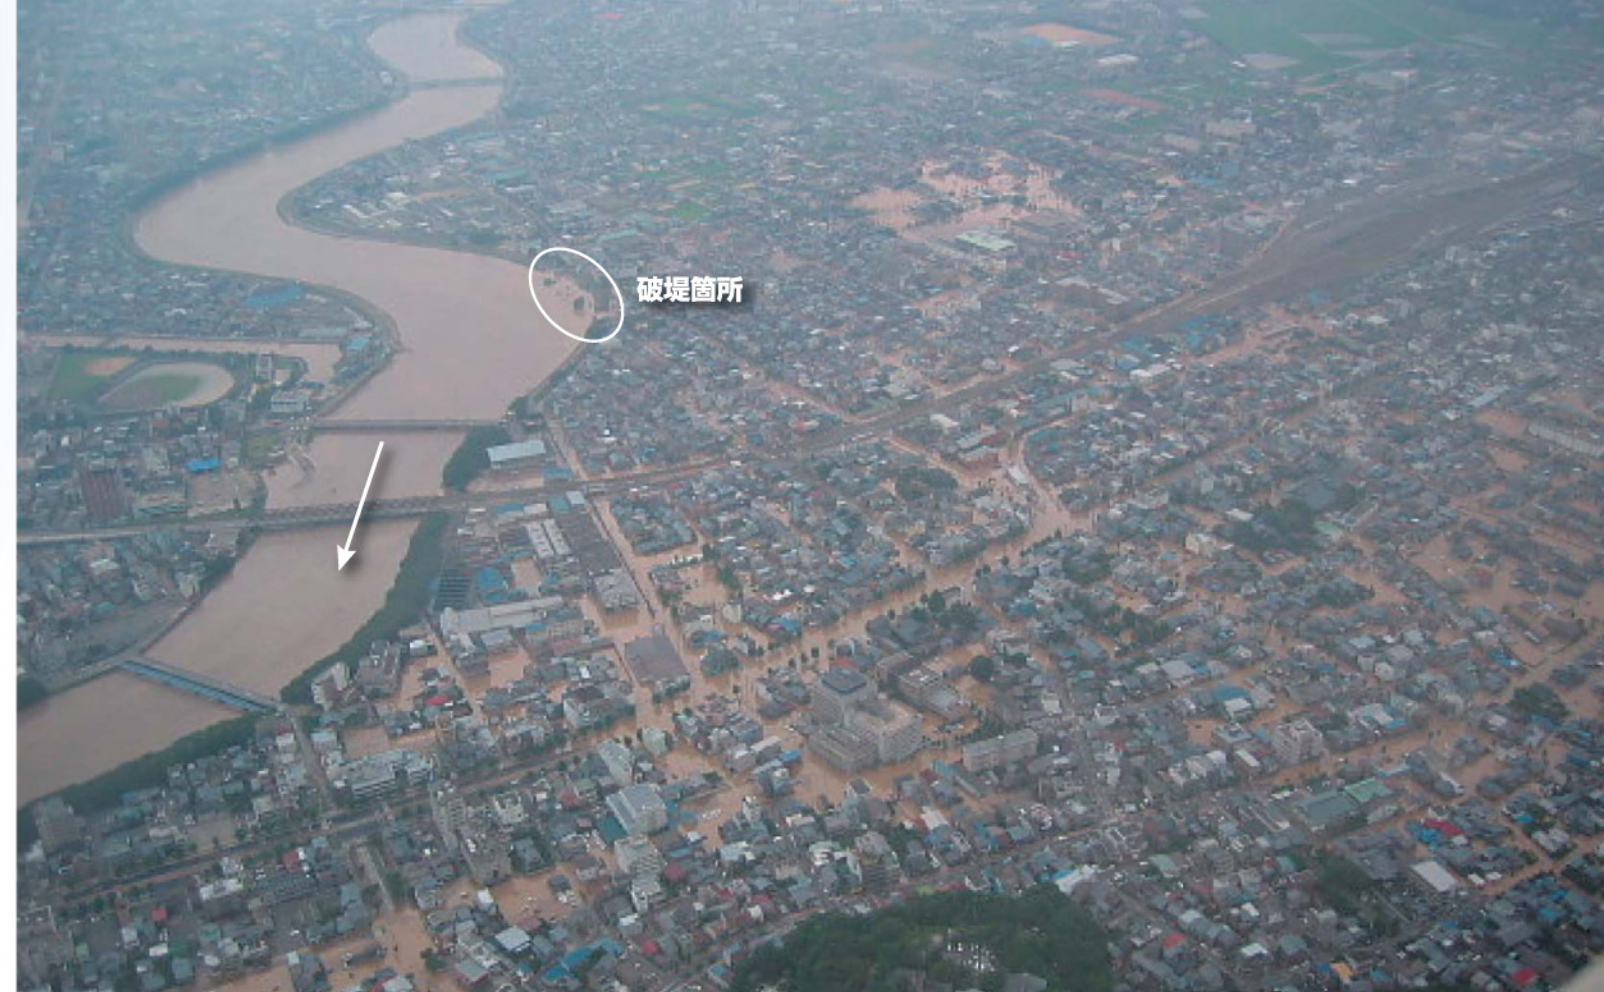
▲ 足羽川左岸浸水状況（福井県福井市）

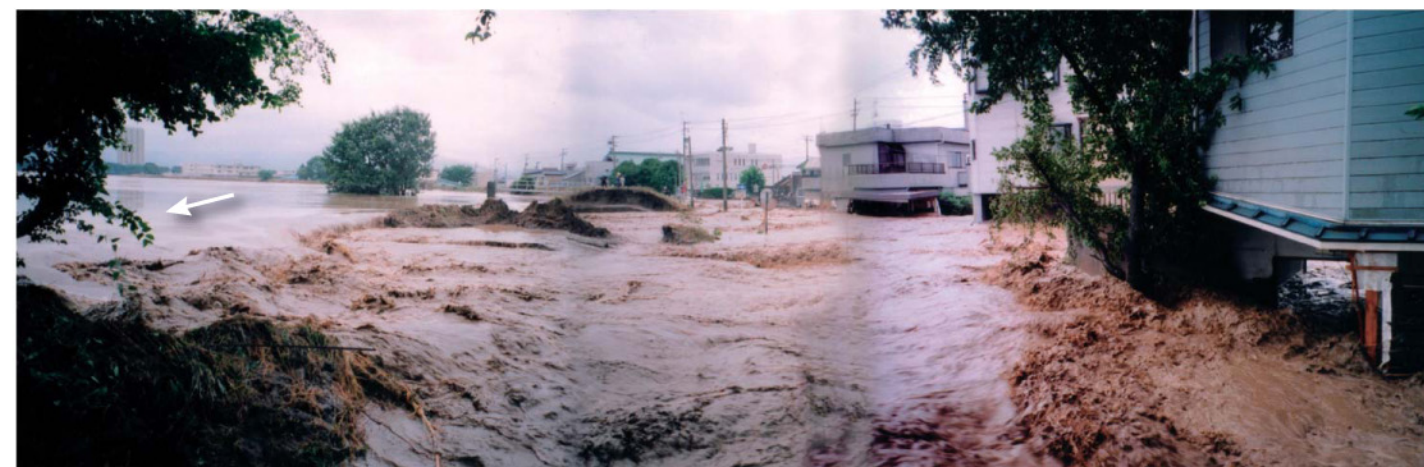
▲ 足羽川左岸破堤状況（福井県福井市）

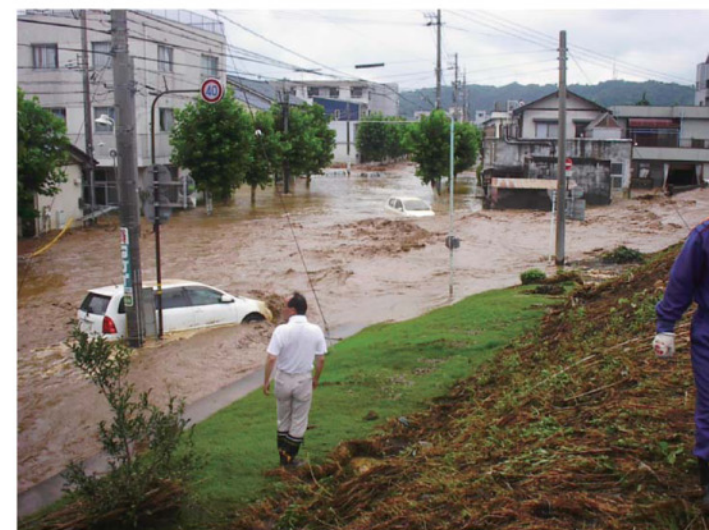
▲ 足羽川左岸浸水状況（福井県福井市）

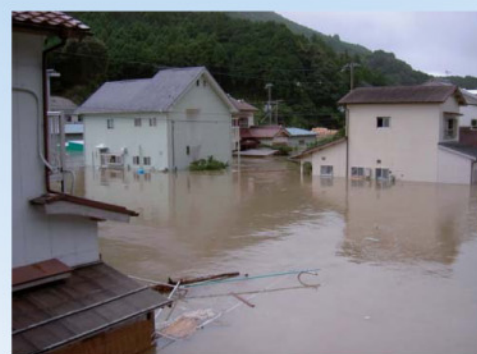
台風11号の影響により、四国地方や近畿地方南部で大雨となり、奈良県上北山村では降り始めからの雨量が734mmに達するなど、各地で浸水等の被害が発生した。熊野川支川相野谷川では計画高水位を超えたことにより、輪中堤の工事地区を浸水から防止するために積まれていた大型土嚢を越えて浸水被害が発生した。この台風により近畿地方の一般被害は、負傷者5名、住家一部破損9棟、床上浸水7棟、床下浸水46棟（消防庁調べ：8月26日現在、台風10号及び関連する大雨被害含む）となった。

▲ 相野谷川の浸水状況（三重県紀宝町）

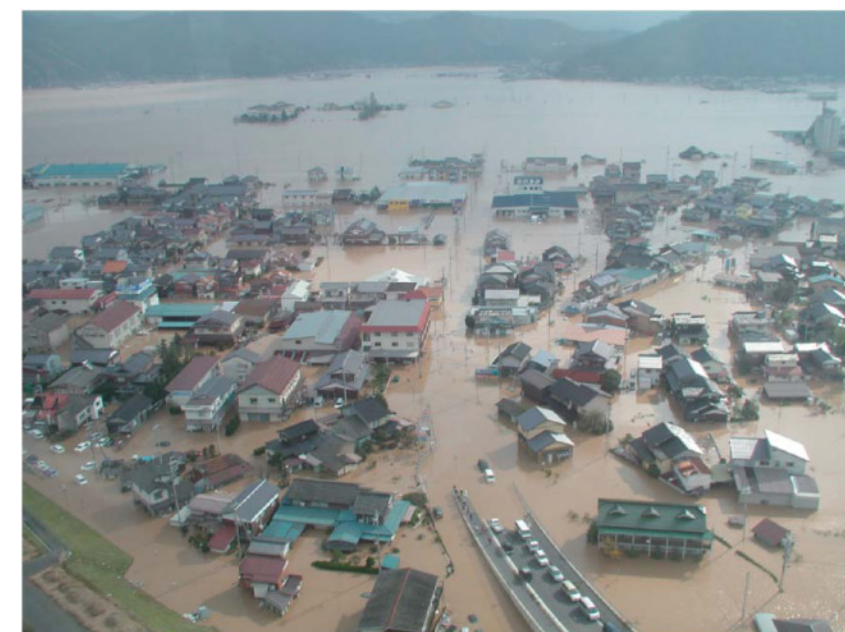
▲ 円山川の浸水状況（兵庫県豊岡市円山大橋東詰）

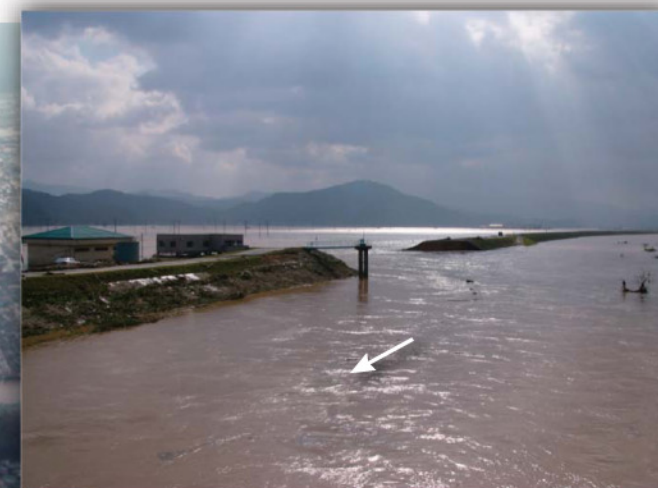
▲ 円山川右岸13.2km破堤状況（兵庫県豊岡市）

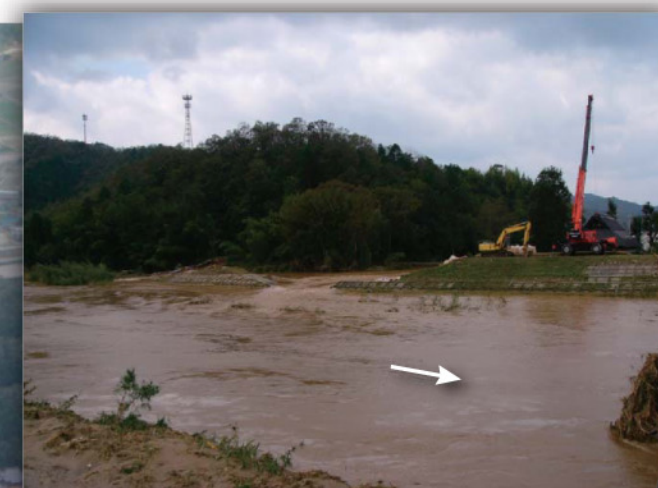
▲ 支川出石川左岸5.4km破堤状況（兵庫県出石町）

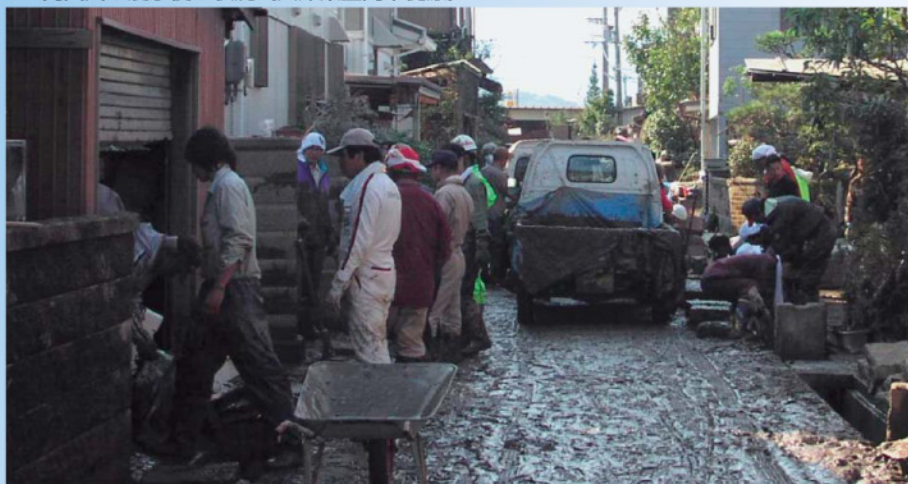
▼ 円山川の浸水後の状況（兵庫県豊岡市梶原）

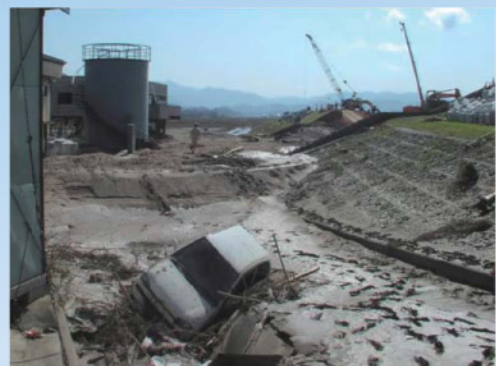
▲ 円山川の破堤後の状況（兵庫県豊岡市立野）

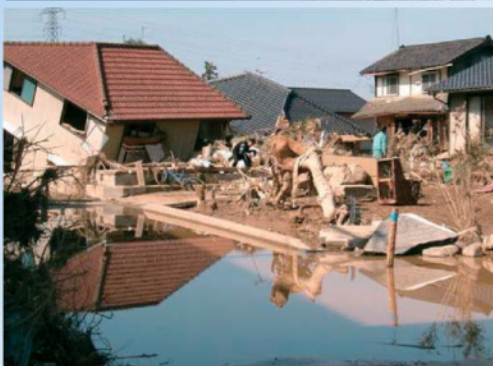
▲ 出石川の破堤後の状況（兵庫県出石町）

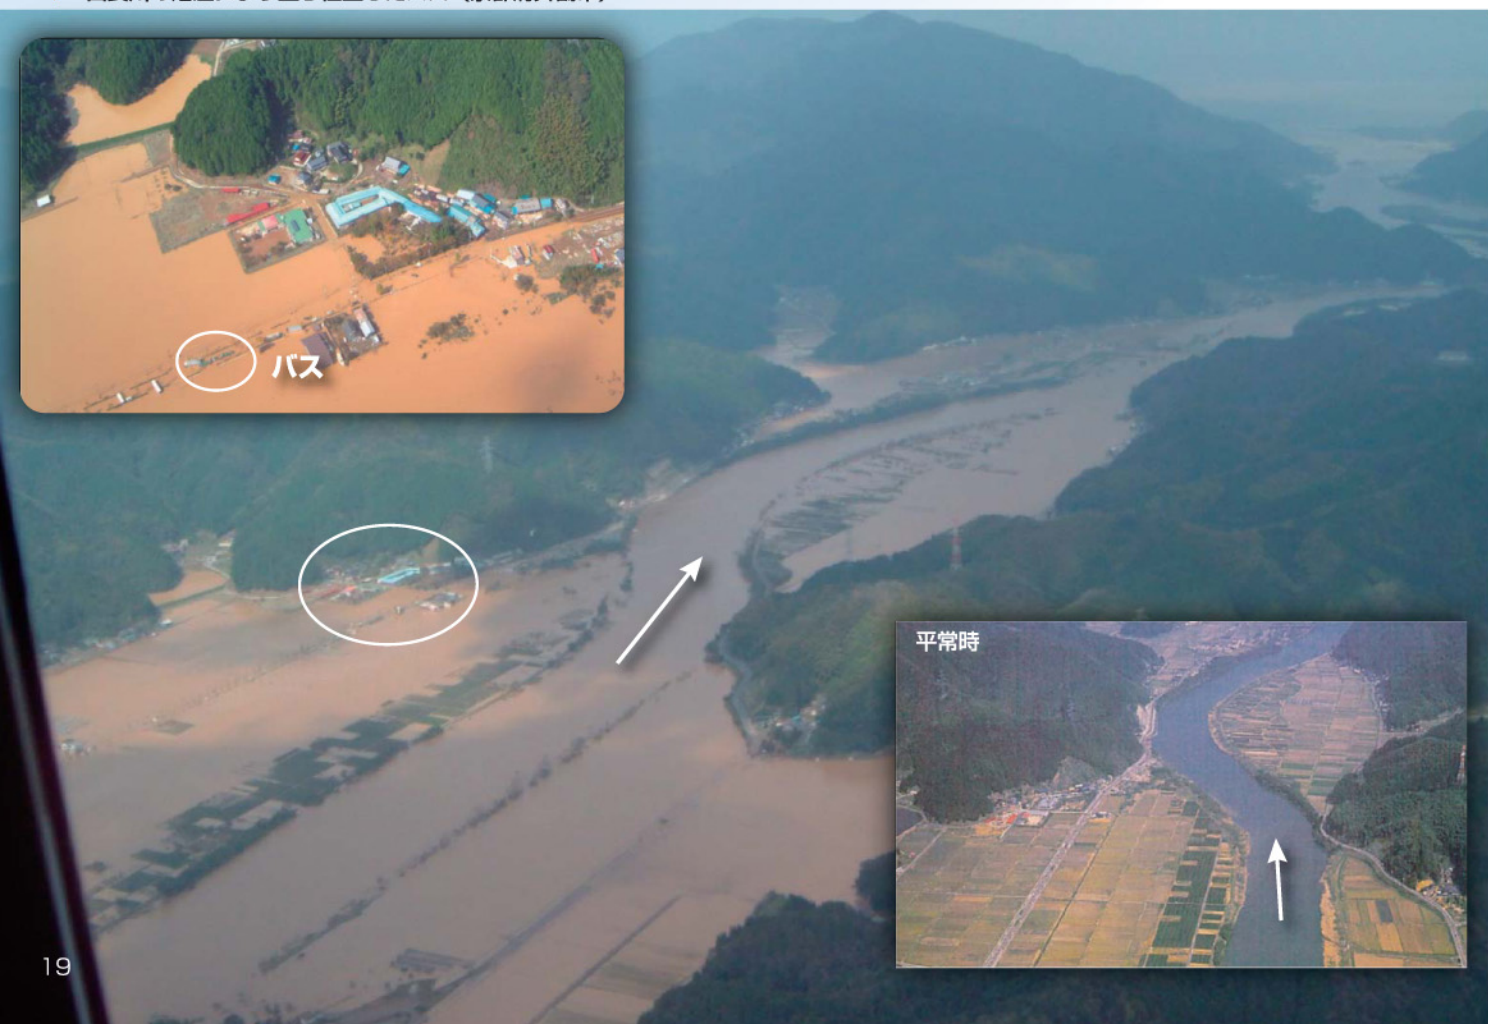
▼ 由良川の氾濫により立ち往生したバス（京都府舞鶴市）

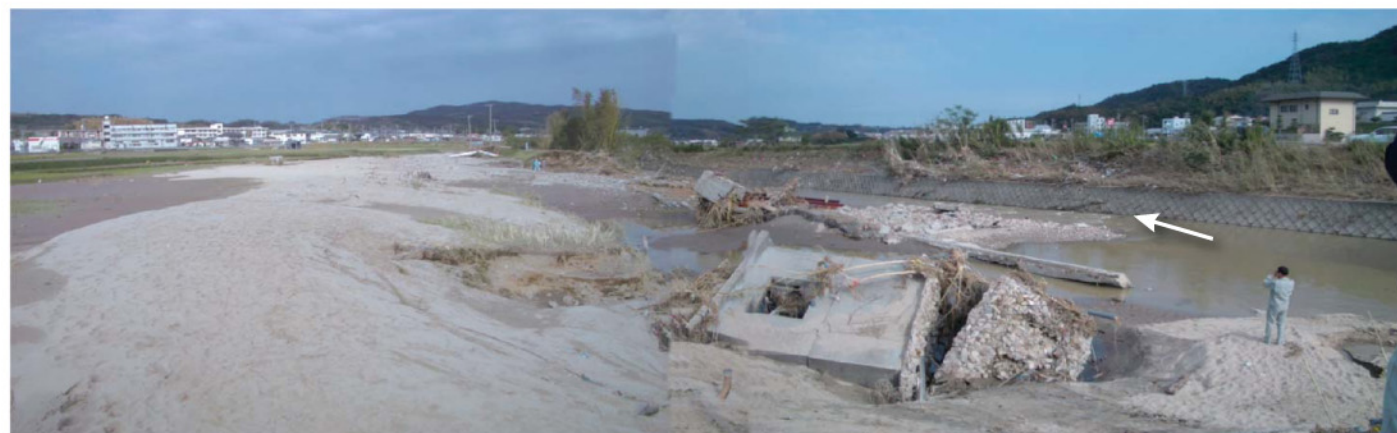
▲ 洲本川左岸破堤状況（兵庫県洲本市上内膳～桑間）

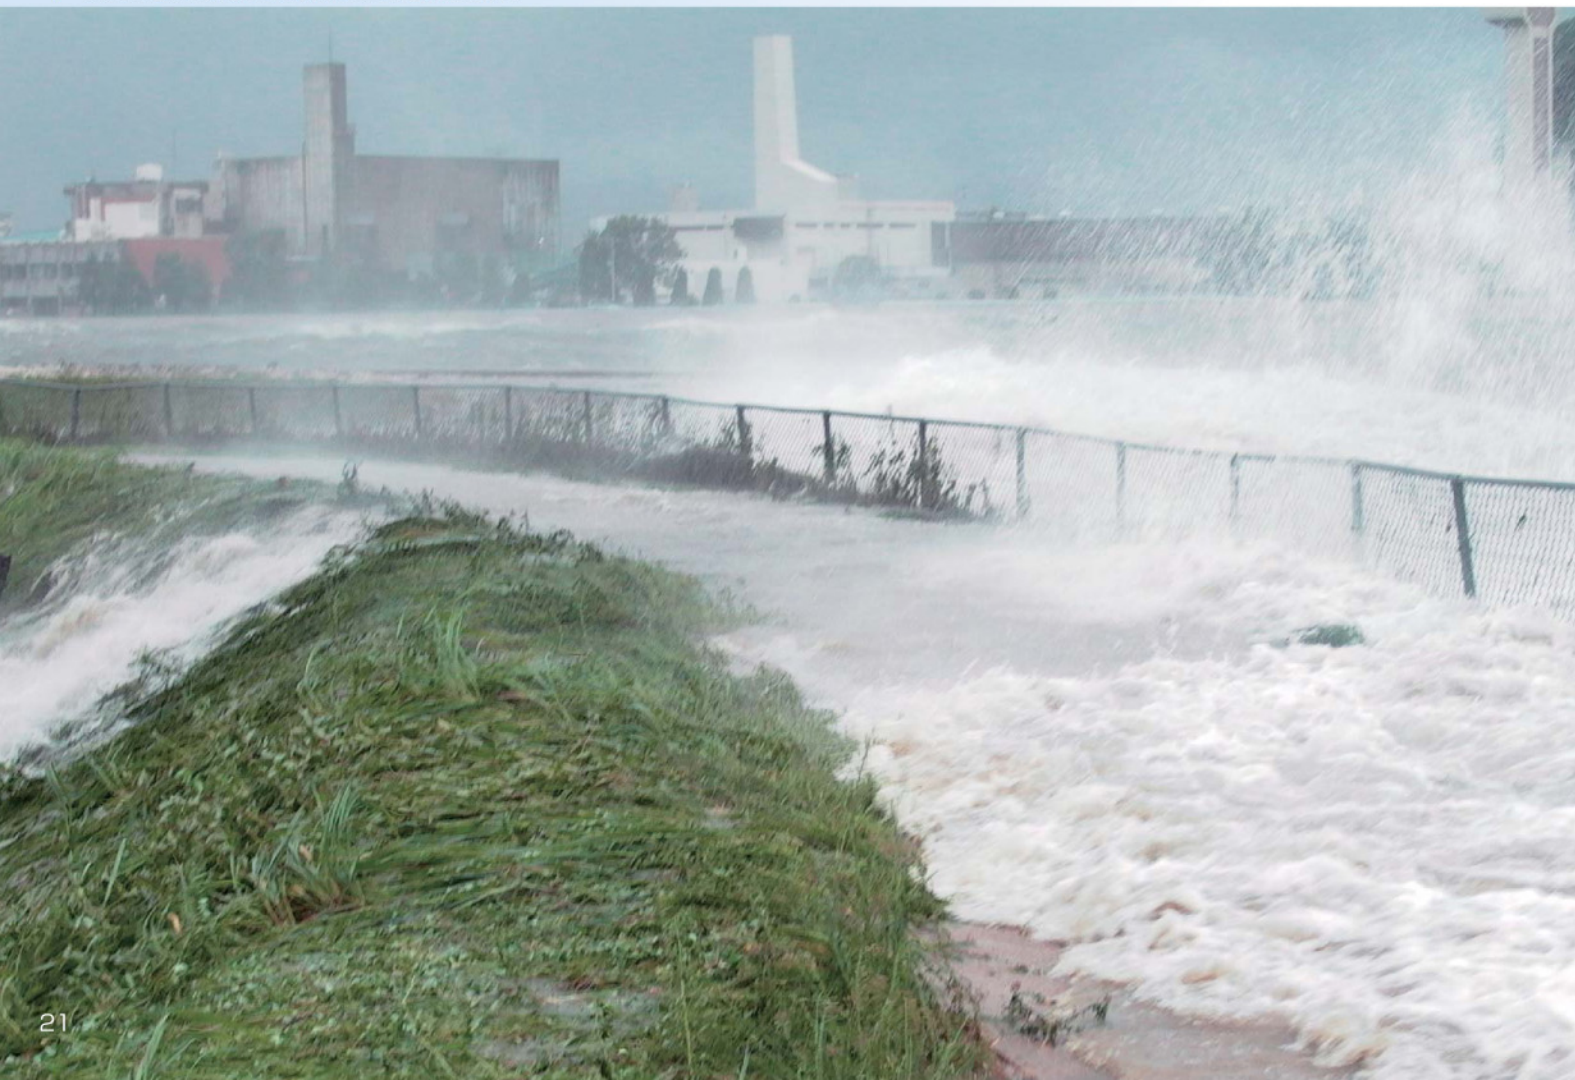
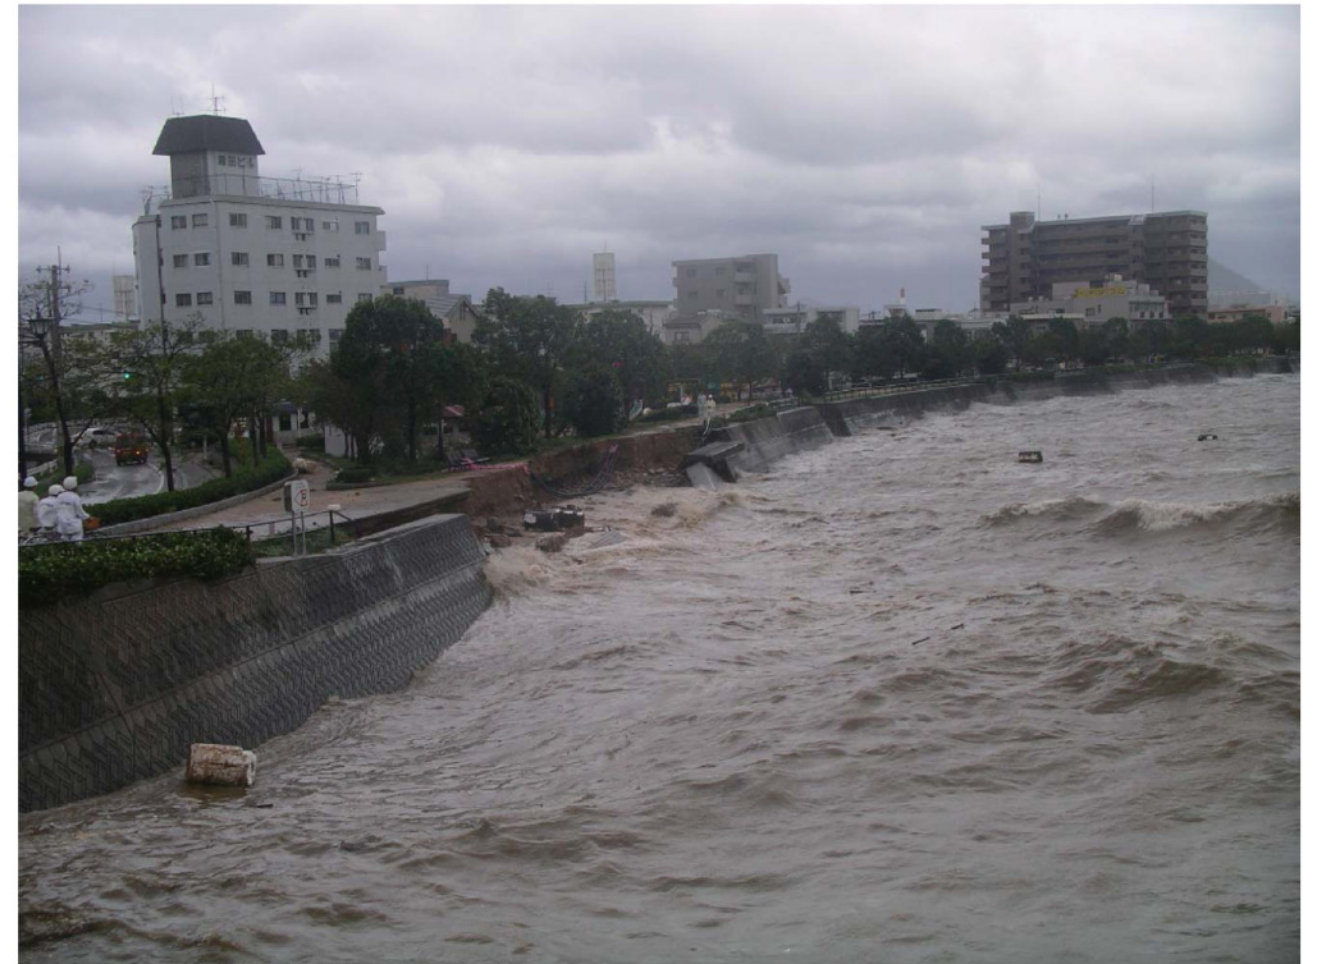
▲ 高潮による太田川堤防損壊状況（広島県広島市中区）

▲ 高潮による各所の浸水状況（広島県広島市内） ▲

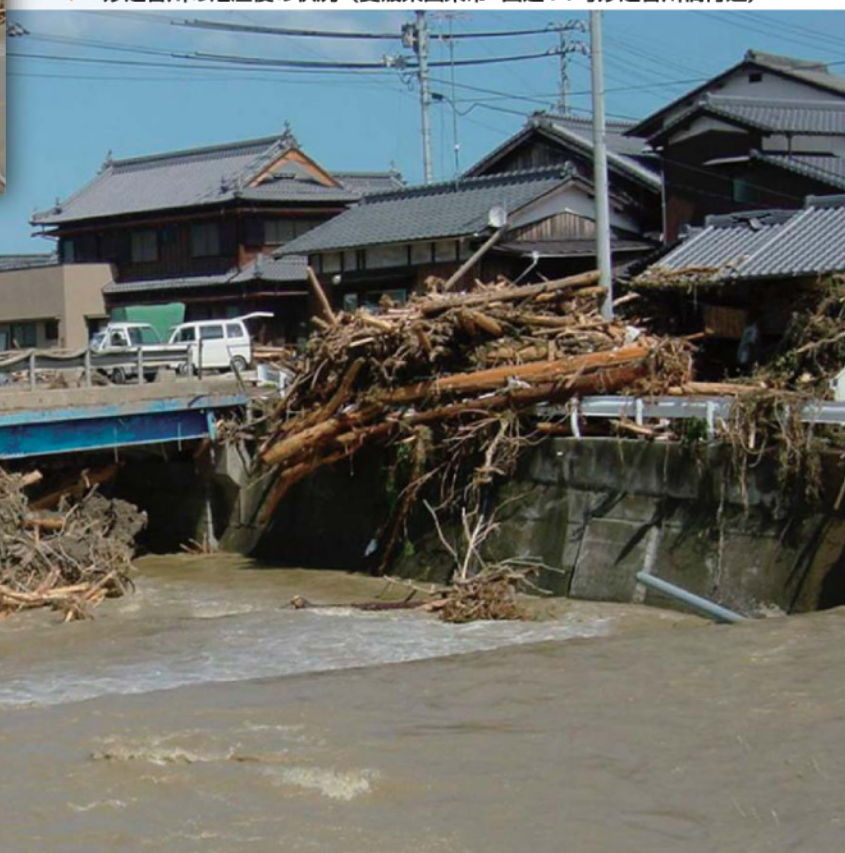
▼ 妙之谷川の氾濫後の状況（愛媛県西条市 国道11号妙之谷川橋付近）

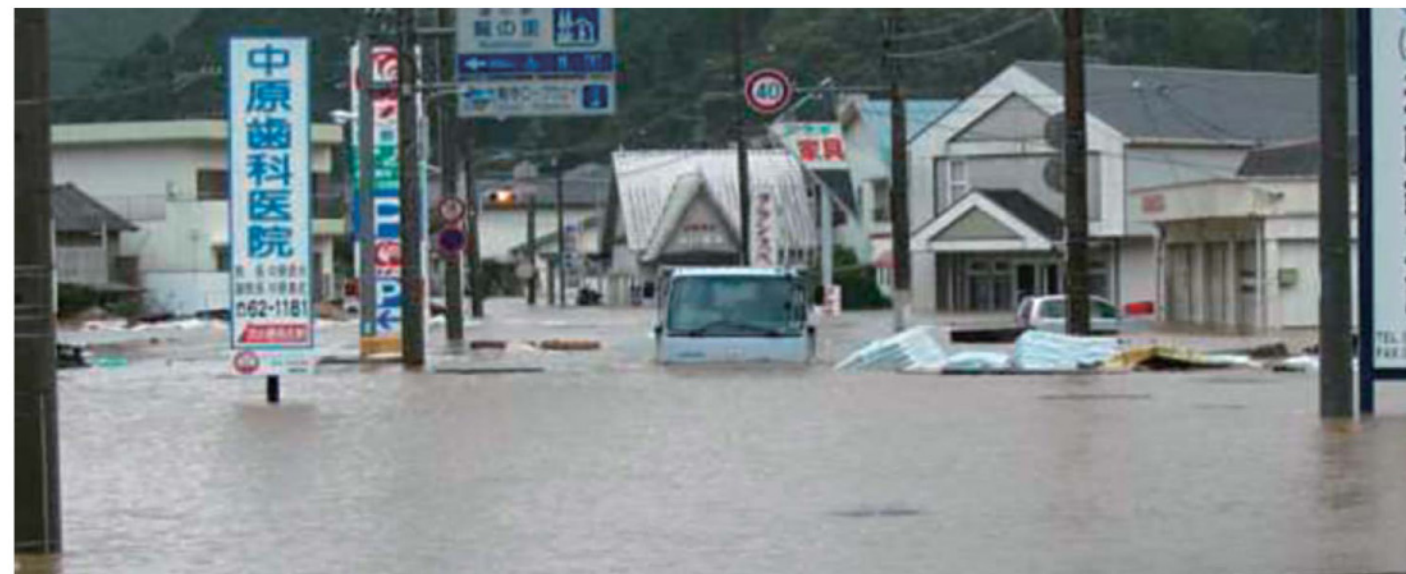
▲ 那賀川の浸水状況（徳島県鷺敷町）

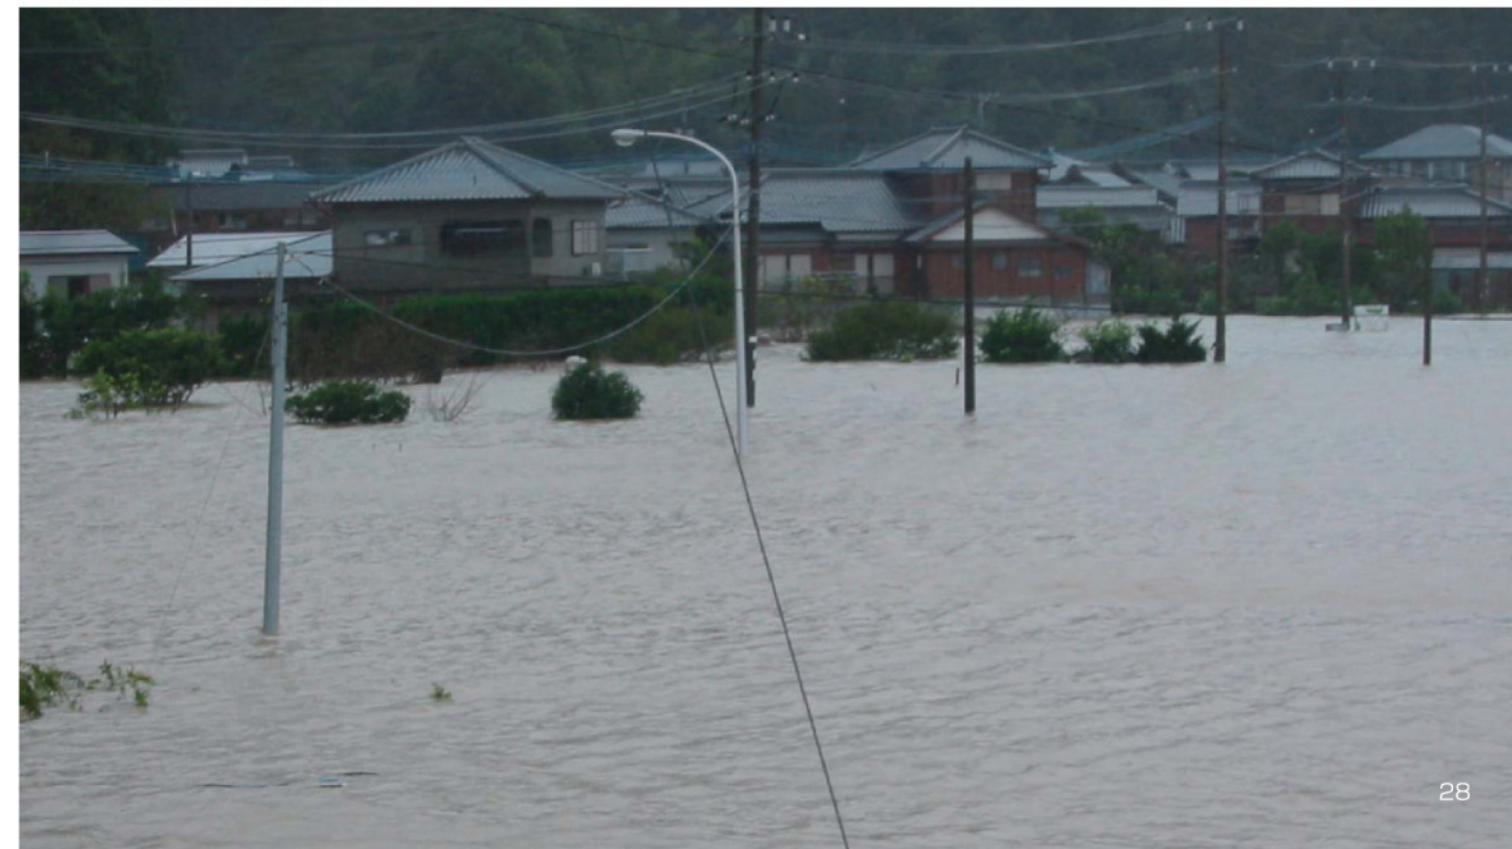
▼ 番匠川の浸水状況（大分県佐伯市）

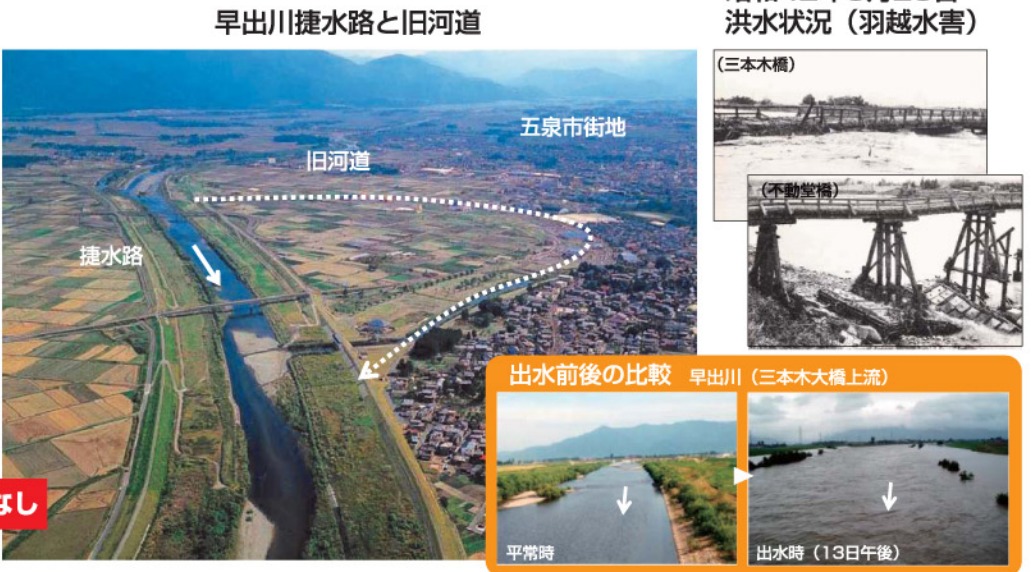
早出川は、五泉市付近で大きく蛇行し川幅がせまいことから災害がたびたび発生し、昭和42年には大きな浸水被害に見まわれた。このため平成元年より捷水路事業に着手し、平成12年3月に完成した。今日の豪雨では、昭和42年と同等の流量にもかかわらず、早出川捷水路の効果により、浸水被害は発生しなかった。

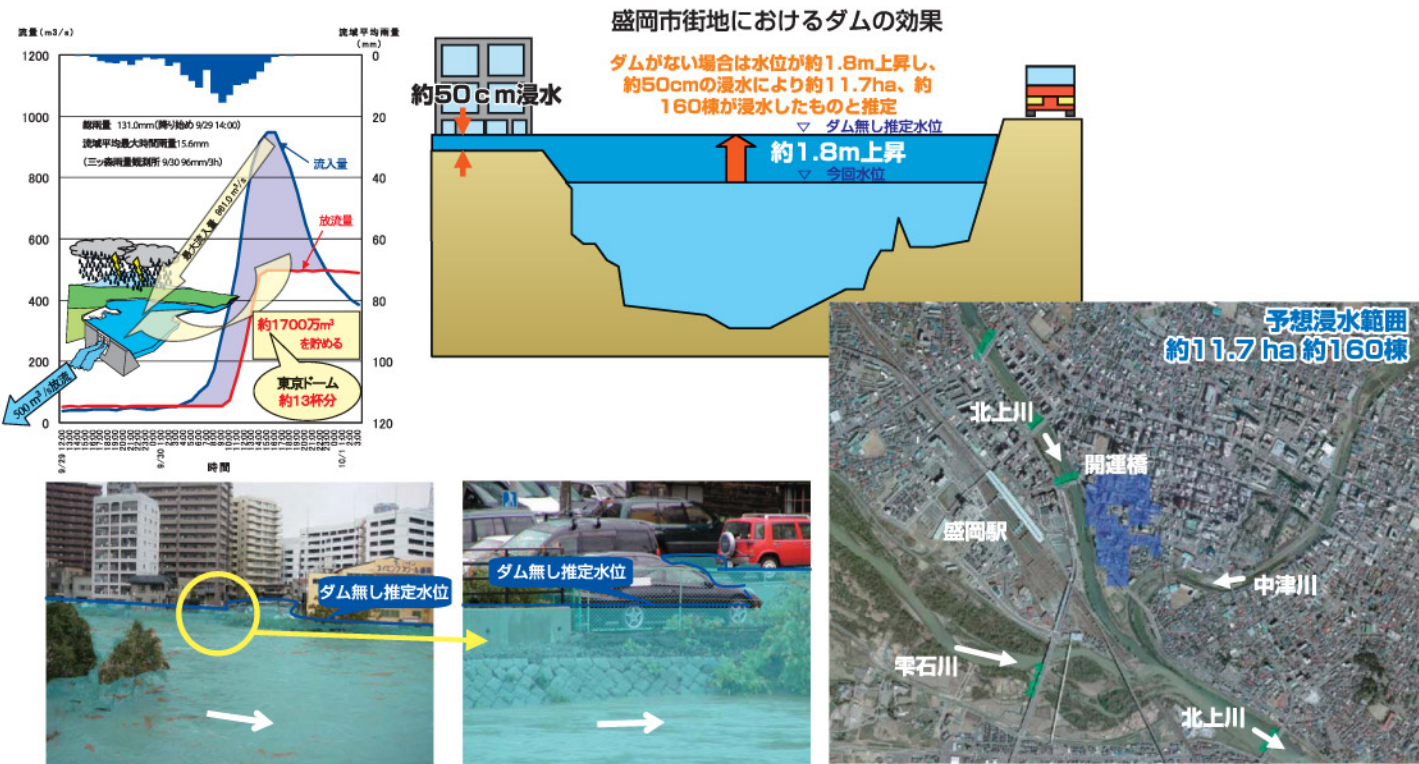
台風21号における四十四田ダム流域平均総雨量は131mmとなり、ダム完成以来最大の流入量約960m³/sを記録した。四十四田ダムにおいては、最大流入量約960m³/sに対し、ダムからの放流量を約500m³/sに抑えることにより、下流盛岡市街地では少なくとも約160棟の家屋等を洪水から守ることができ、大きな効果を発揮した。
