Report of Water - Related Disaster in 2004

水害レポート

平成16年は、  
観測史上最多の10個の台風が上陸！各地で集中豪雨も頻発。  
また、阪神淡路大震災以来の震度7を観測した新潟県中越地震が発生。

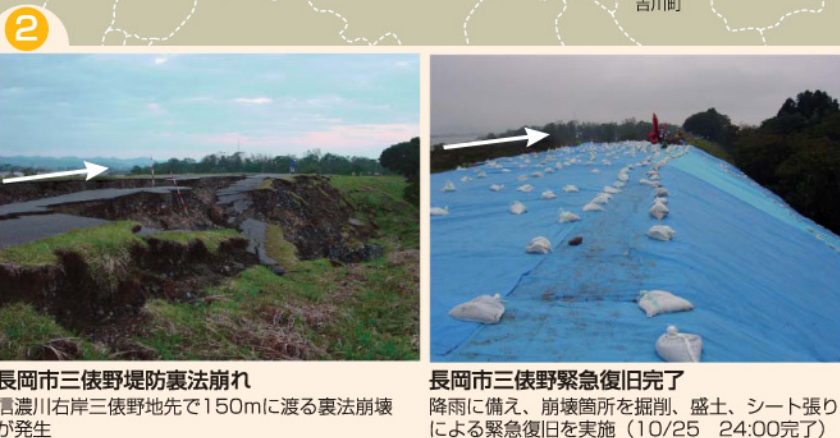
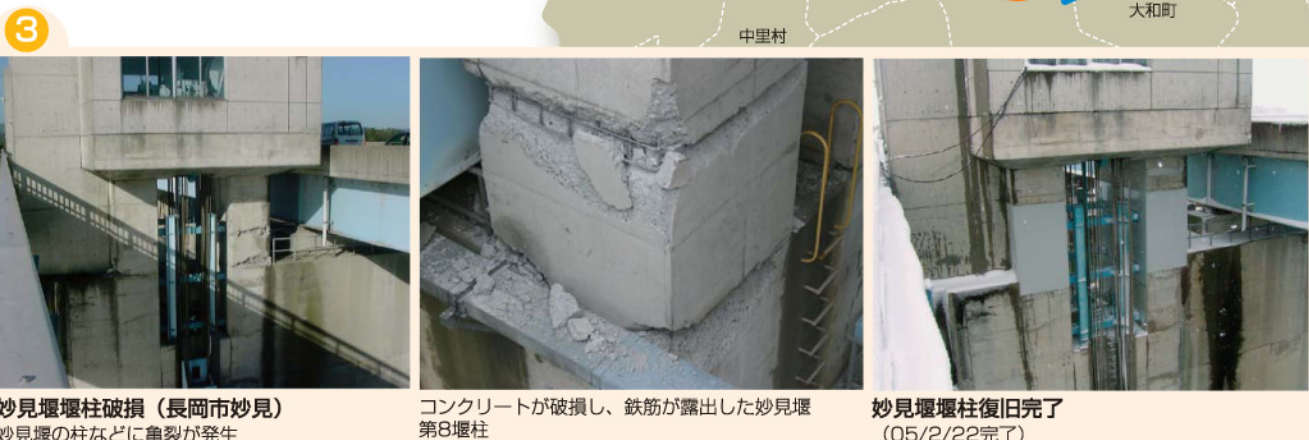
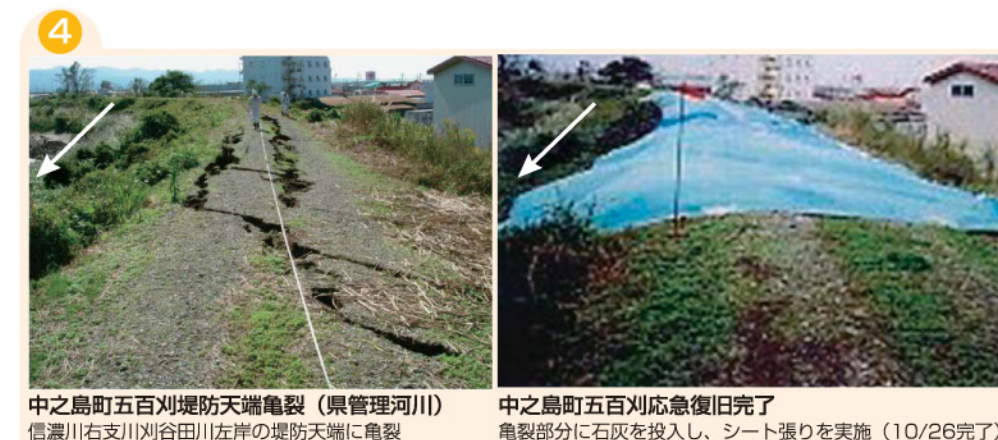
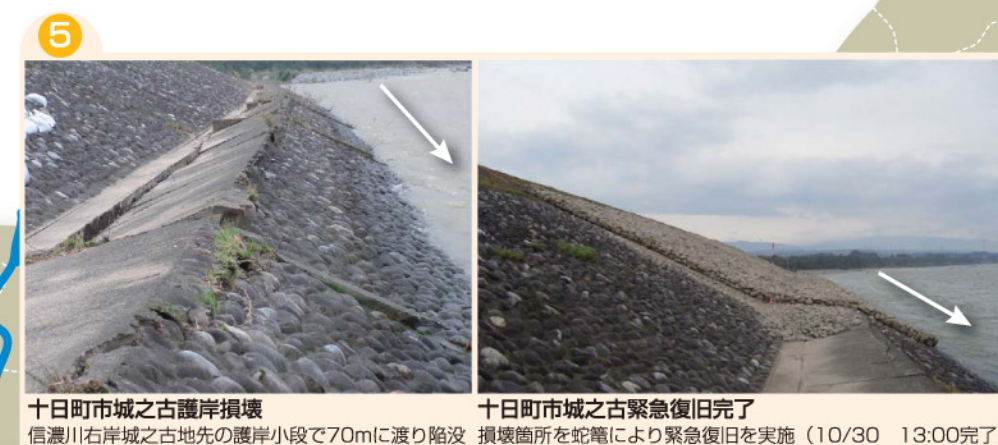
各施設の点検を開始。信濃川本川右岸長岡市三俣野地先の堤防で裏法崩れが発生。また、長岡市妙見地先にある妙見堰においては堰柱に亀裂が発生。堤防亀裂、法面崩壊・沈下、堰・水門施設の損傷など直轄河川で185箇所、補助河川で425箇所の被害を確認。このうち応急対策が必要な直轄河川162箇所の内、12月28日までに161箇所、補助河川113箇所の内、92箇所について応急対策が完了し、残りの箇所は応急対策を実施中。

今後は、被害の大きかった箇所において、従前の治水機能確保のための本復旧に着手する。
