# 平成18年度 水害レポート 2006

# 自然の猛威を実感した平成18年

## 2006年の水害の状況

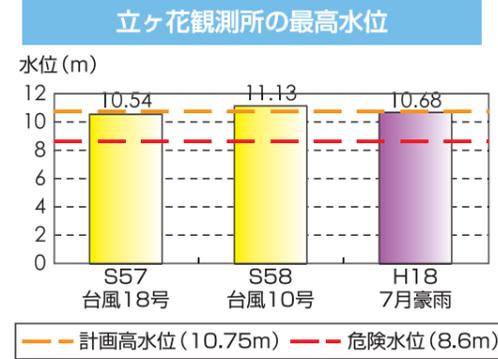
H18.7豪雨はS57.9、S58.9と同規模の洪水  
河川改修により千曲川のはん濫による浸水被害を防止

平成18年7月豪雨による洪水は昭和57年9月、昭和58年9月洪水と同規模でしたが、「河川激甚災害対策特別緊急事業」等の効果により浸水被害等を大幅に軽減できました。

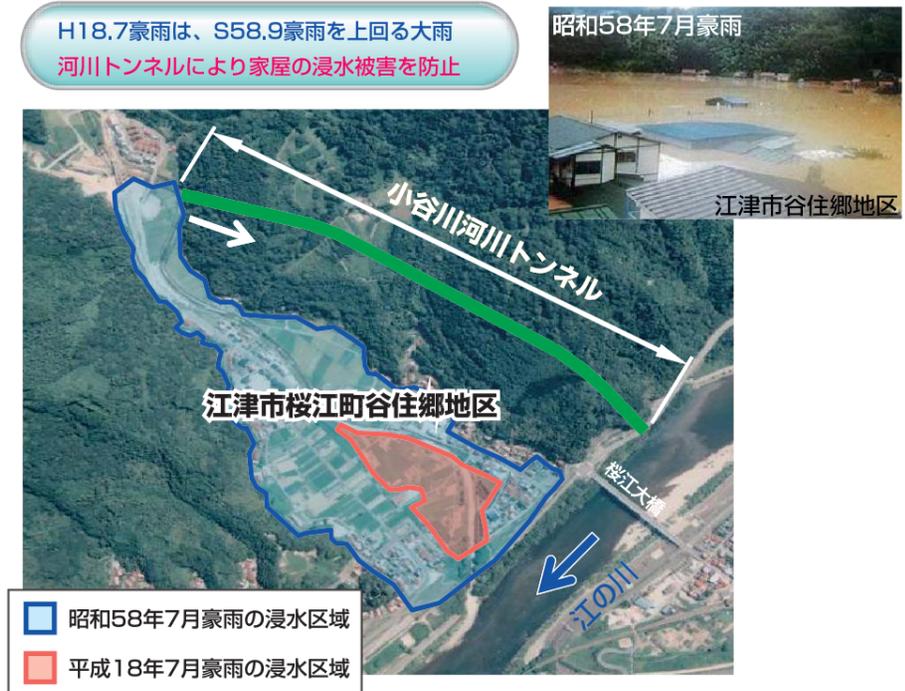
H18.7豪雨は、S58.9豪雨を上回る大雨  
河川トンネルにより家屋の浸水被害を防止

島根県江津市を流れる小谷川は、昭和58年7月の豪雨により家屋浸水192戸の被害が発生しましたが、平成18年5月に河川トンネルの整備が完了したことにより、平成18年7月豪雨では日雨量167mm、時間最大雨量46mmを記録したにもかかわらず、浸水被害が激減し家屋被害は発生しませんでした。

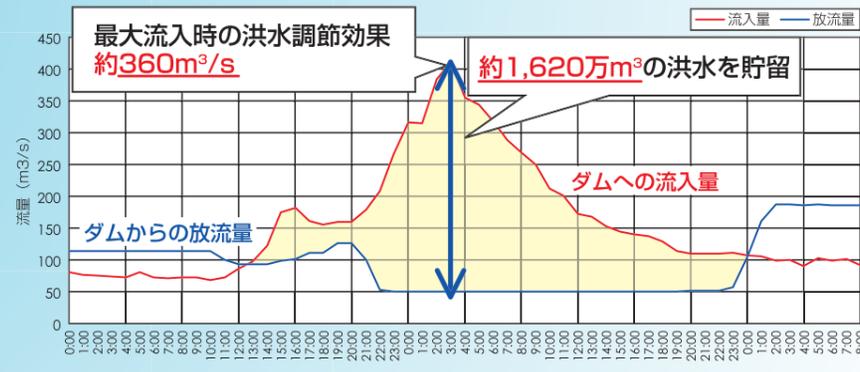
大町ダム（国土交通省）、高瀬ダム・七倉ダム（東京電力）での洪水調節図

平成18年7月豪雨によって、犀川では陸郷地点において、避難判断水位（特別警戒水位）を超え、さらに水位が上昇しました。そこで、国土交通省と東京電力のダムが連携して洪水調節を行うことにより、水位上昇を抑え、下流河川のはん濫による浸水被害を未然に食い止めました。

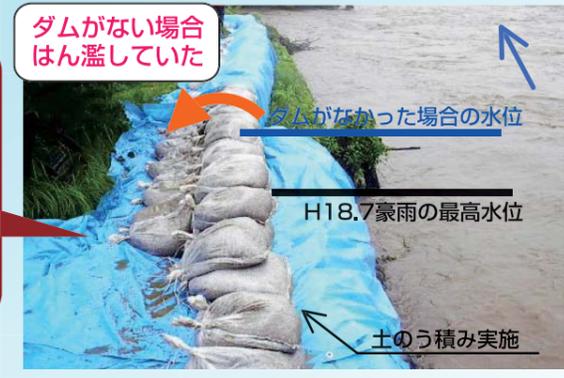
H18.7豪雨の洪水調節効果

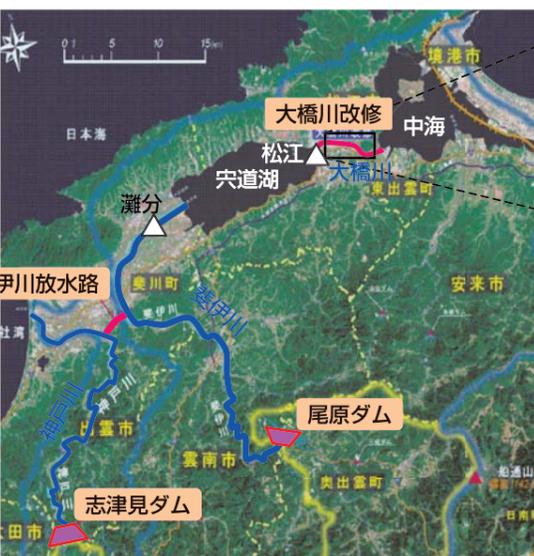
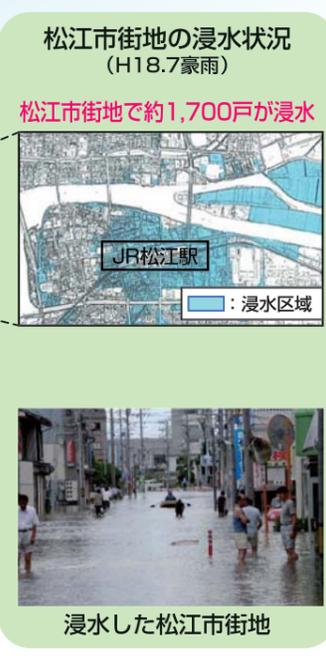
- 斐伊川・神戸川治水対策3点セット—
- 志津見ダム、尾原ダム
  - 斐伊川放水路
  - 大橋川改修

斐伊川流域では平成18年7月豪雨によって、島根県松江市では市街地において約1,700戸が浸水、神戸川では堤防が決壊するなど大きな被害が発生しました。斐伊川流域では昭和47年7月の豪雨を契機とした斐伊川・神戸川の治水対策（3点セット）として、上流の尾原ダム・志津見ダム、斐伊川放水路及び大橋川改修を実施しています。この事業が完成していれば、松江市街地及び宍道湖周辺の浸水被害はほとんど防げたと考えられるとともに、神戸川上流の浸水区域においても水位を下げることで、浸水被害を軽減できたと考えられます。

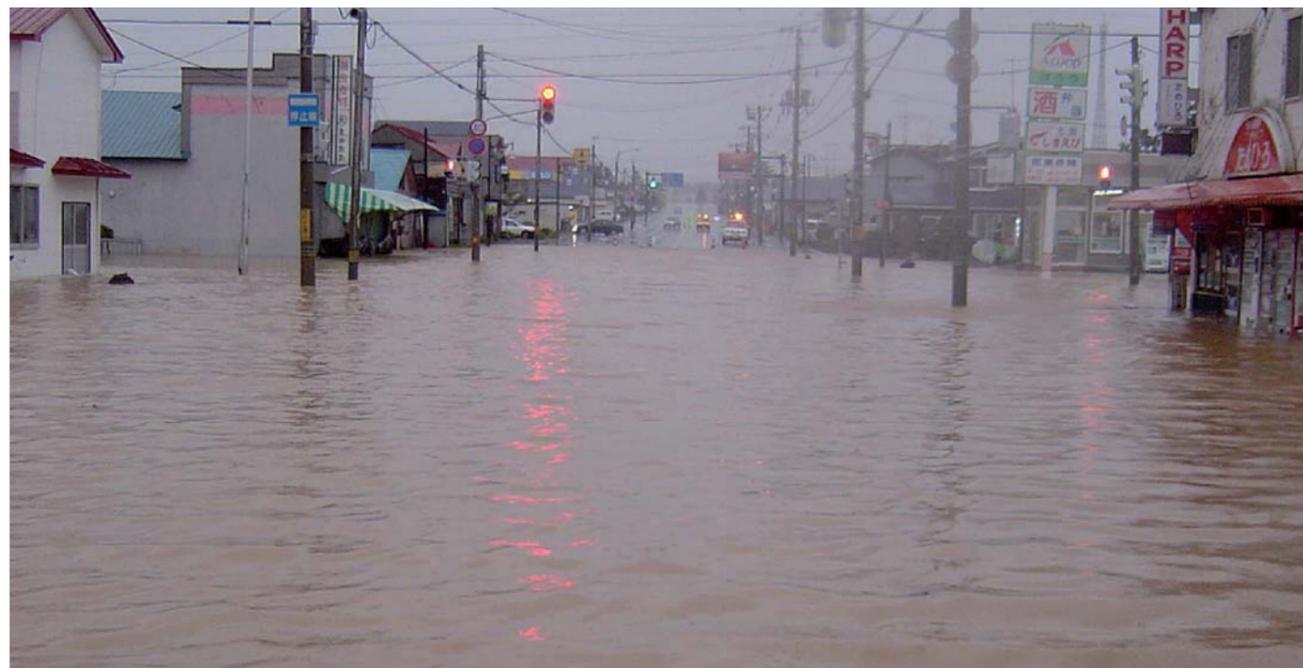
▲ 佐呂間別川水系芭露川の浸水状況（湧別町）

10月5日に四国の南の前線上に発生した低気圧は、台風16号、17号からの暖かく湿った空気を大量に取り込み、発達しながら本州の太平洋側の海上を北東に進んだ。北海道では、オホーツク海側を中心に記録的な大雨となり、遠軽町遠軽では8日の日雨量が1976年の観測開始以来の極値となる206ミリを観測し、総雨量も299ミリに達した。このため、北海道管理の佐呂間別川水系芭露川がはん濫するなど浸水被害が発生した。この低気圧による北海道の一般被害は負傷者10名、全壊家屋1棟、半壊6棟、一部損壊321棟、床上浸水100棟、床下浸水192棟（消防庁調べ10月16日現在）となった。

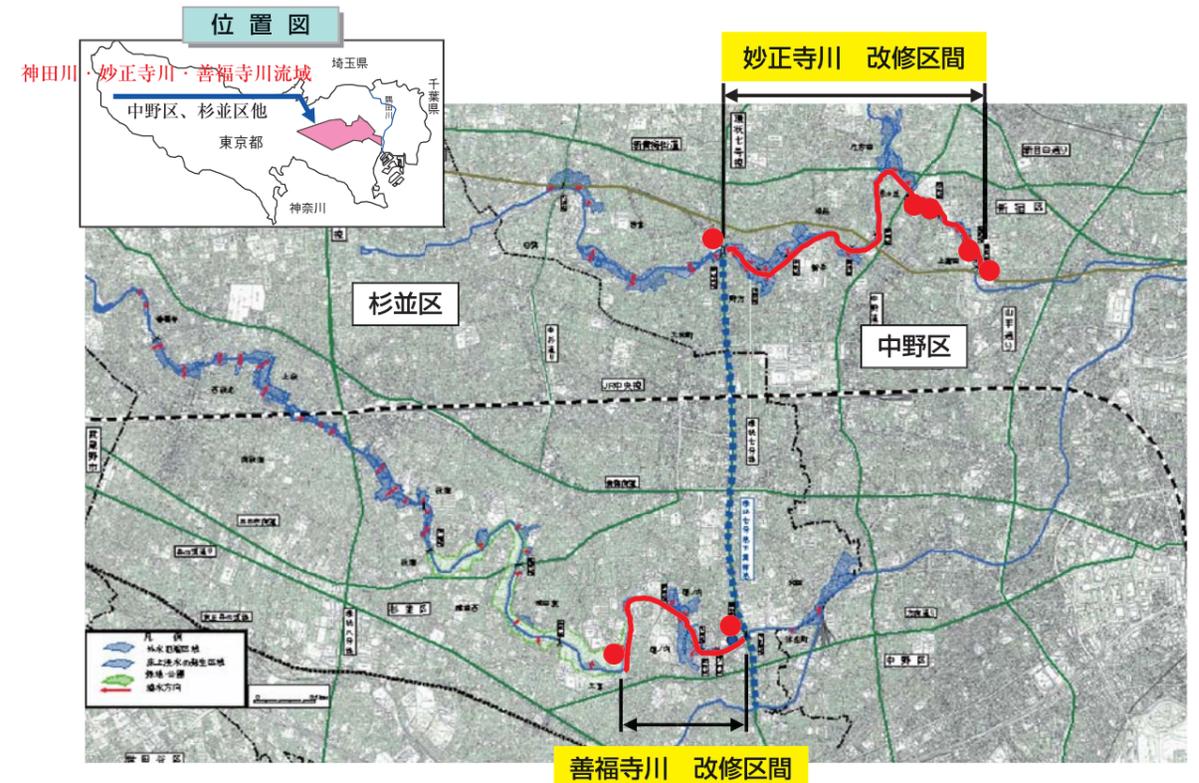
### 河川激甚災害対策特別緊急事業位置図

注) 環七地下調節池は本年9月17日に善福寺川取水施設が暫定供用開始しています。平成19年度には妙正寺川取水施設を含めて完成する予定です。

- ①河積の確保  
河床掘削及び護岸整備により河道流下能力を向上
- ②ピーク流量のカット  
妙正寺川調節池群堰高改良、環七地下調節池取水施設整備、和田堀調節池の改良により洪水ピーク流量を効果的に抑制

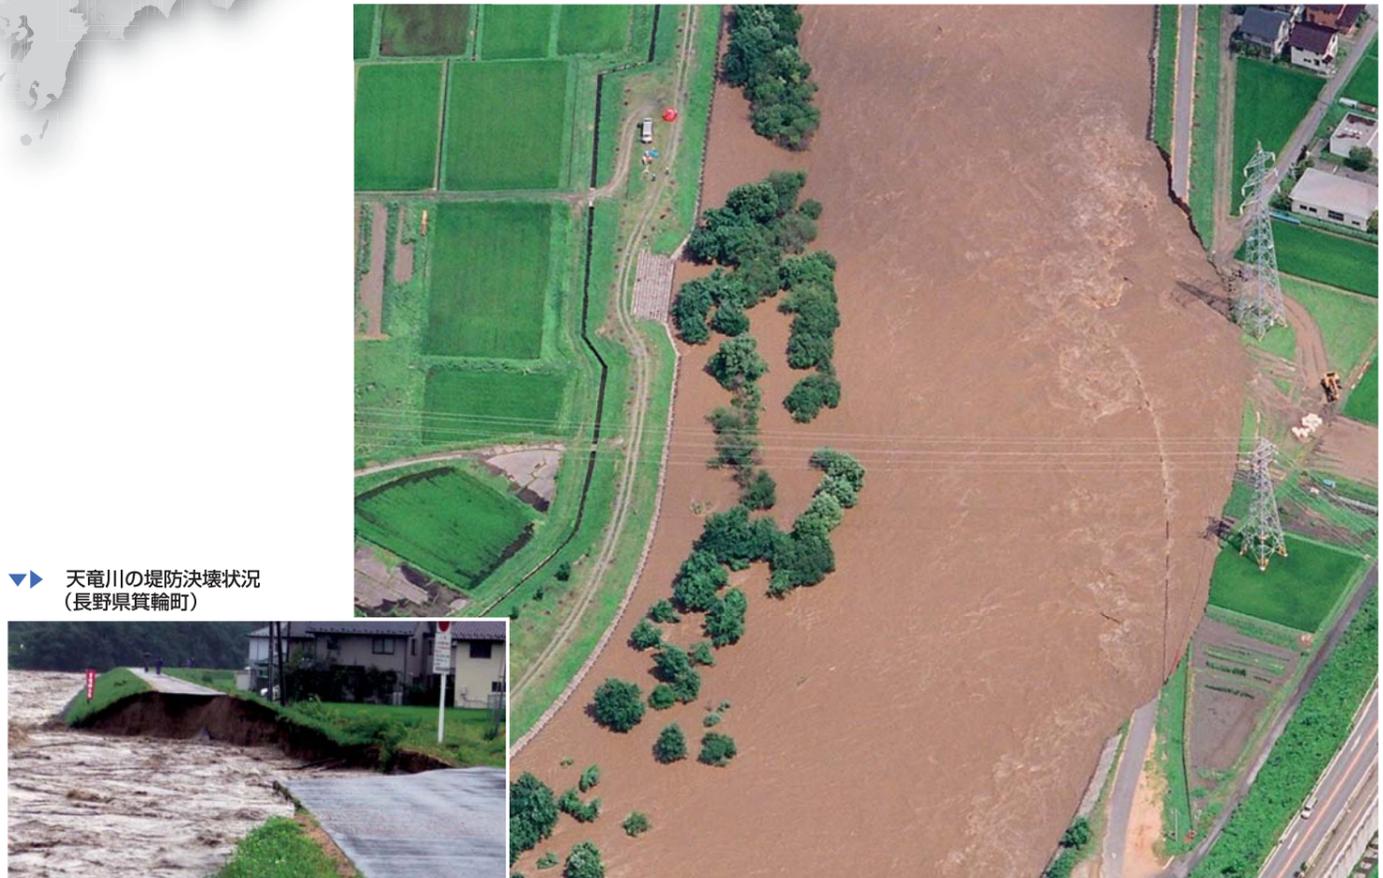
▼ 天竜川の堤防決壊状況（長野県箕輪町）

7月15日から24日にかけて、九州から本州付近にのびた梅雨前線の活動が活発となった。このため、長野県などでは7月15日から21日までの7日間の総雨量が多い所で600ミリを超える大雨となり、総雨量が7月の月間平均雨量の2倍を超えるなど記録的豪雨となった。このため、長野県などでは土砂災害や浸水等の甚大な被害が発生した。この豪雨によって、中部地方では天竜川の堤防が決壊するなど大きな被害が発生した。

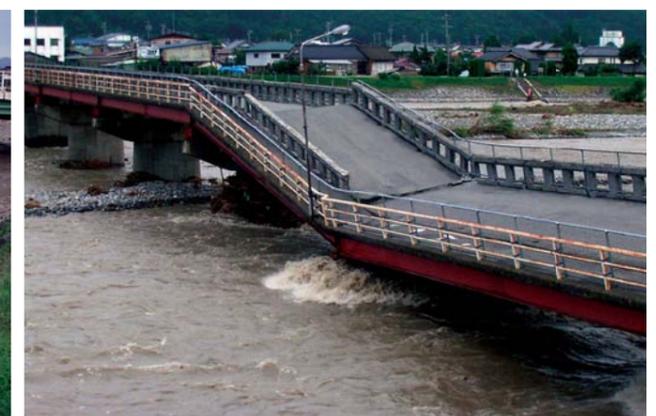
▲ 天竜川の橋梁被災状況（長野県伊那市）

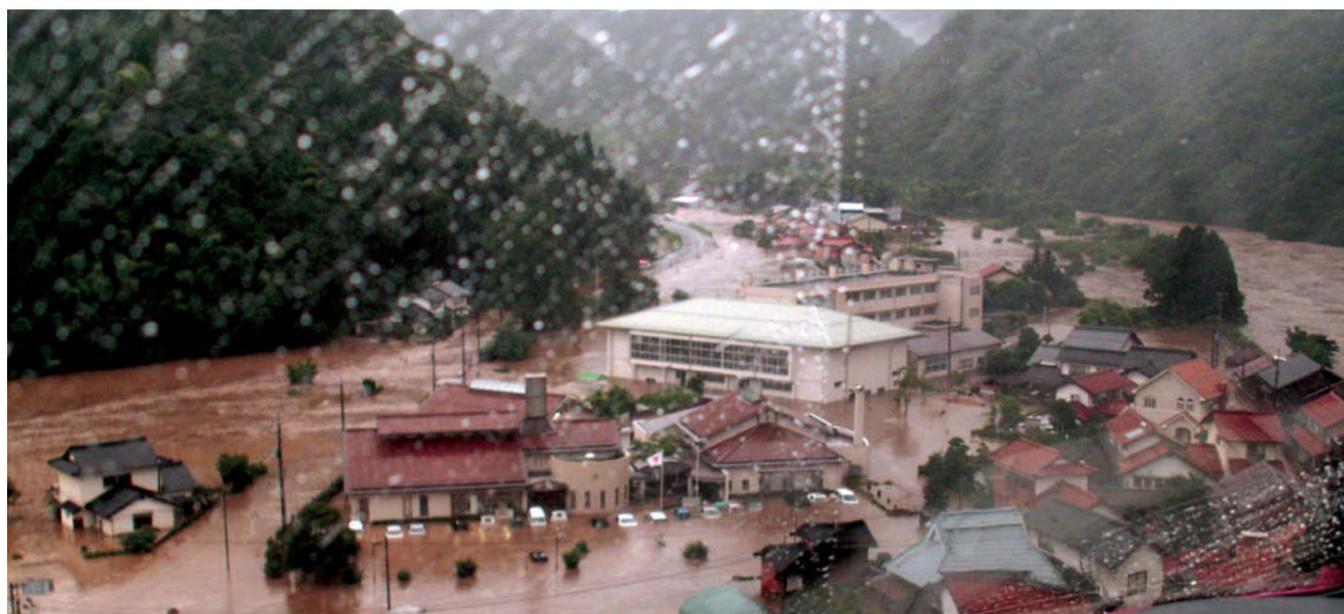
▲ 斐伊川水系神戸川の浸水状況（島根県出雲市）

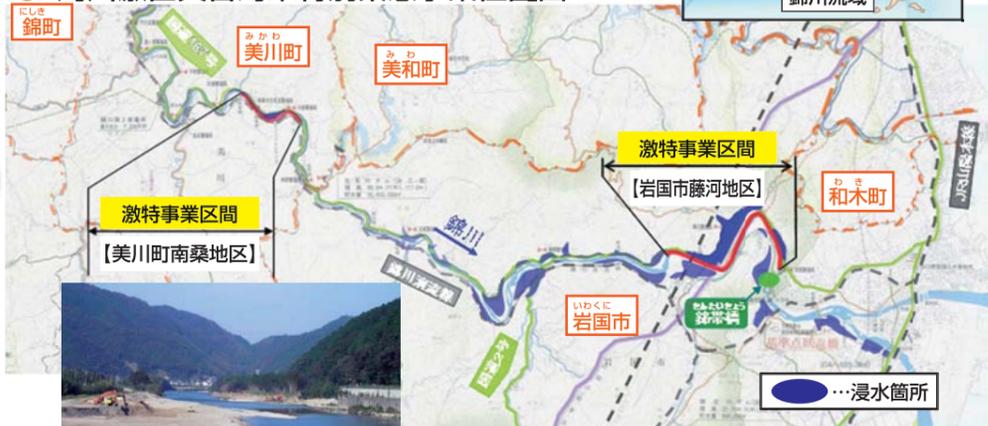
#### 河川激甚災害対策特別緊急事業位置図

河道掘削、築堤、護岸整備等により、河川の流下能力を向上

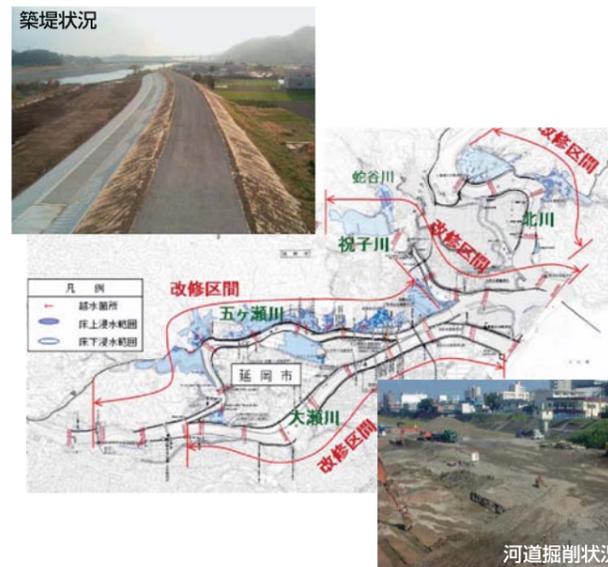
#### 河川激甚災害対策特別緊急事業位置図

- 水位低下対策  
五ヶ瀬川本川及び派川大瀬川への適正な流量配分さらには河口開口を実施するとともに河道整備を実施
- 洪水の流下を妨げる構造物の改善  
洪水の流下を阻害する橋梁の改築を実施
- 内水対策  
地域との連携のもと遊水地や輪中堤により土地利用の状況を考慮した内水対策を実施
- 堤防質的強化対策  
堤体及び基盤漏水対策を実施
- 地域との連携  
水害に強い地域づくりの支援や水害時における危機管理体制の強化、ハザードマップの作成支援などを実施

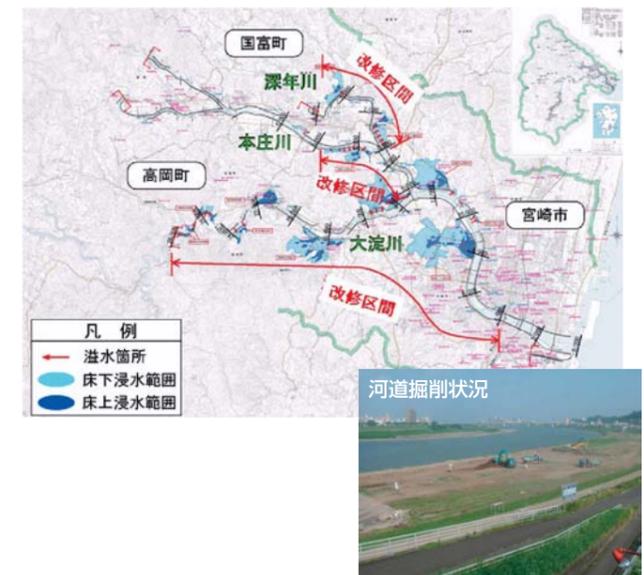
#### 河川激甚災害対策特別緊急事業位置図

- 水位低下対策  
河道掘削を実施
- 外水被害の解消  
大淀川本川で無堤部の築堤を実施、支川大谷川で堤防高の嵩上げを実施
- 内水対策  
瓜生野地区、瓜田地区、高岡地区の3地区において土地利用状況等を考慮した内水対策を実施
- 地域との連携  
水害に強い地域づくりの支援や水害時における危機管理体制の強化、ハザードマップの作成支援などを実施
