## 【2】 きめ細やかな治水対策

## Ⅱ 河川の取り組み

### 総合的な治水対策

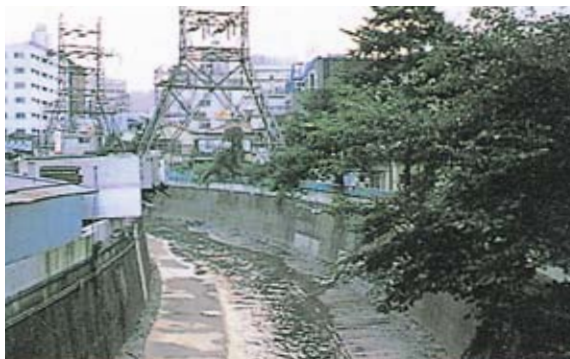
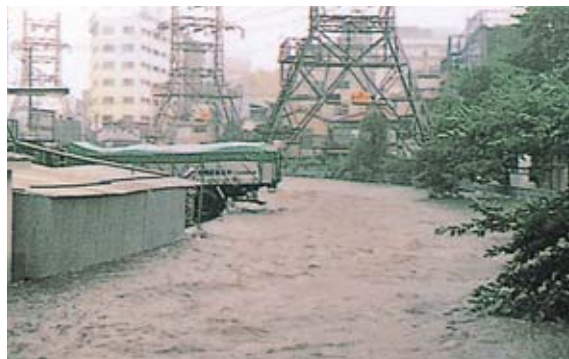
神田川 東京都(平常時)

都市部の河川では、平常時は流量が極端に少ない反面、台風時などに、流域に降った雨水が短時間に集中して流出し、溢水等により都市機能の麻痺や地下街の浸水をもたらす「都市型水害」が多発しています。

(1993年台風11号時の洪水の状況)

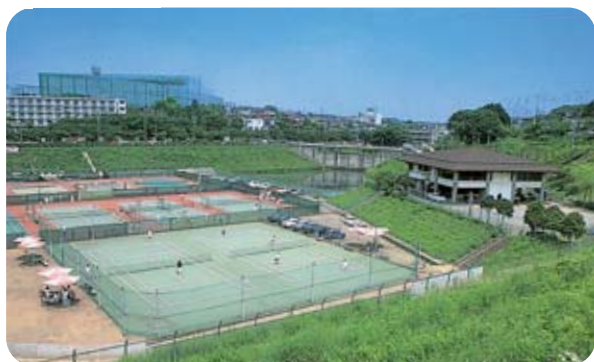
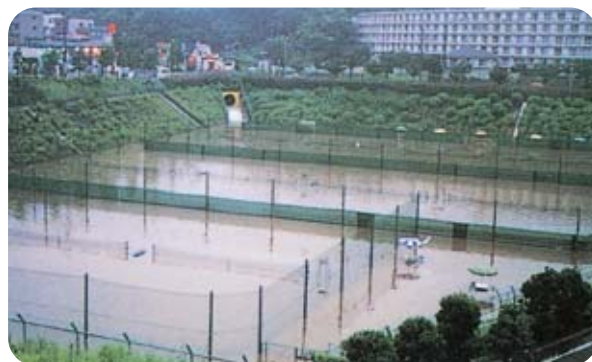
通常はテニスコートに利用している例  
（霧が丘調節地・神奈川県）

水が溜まった様子（昭和60年6月）

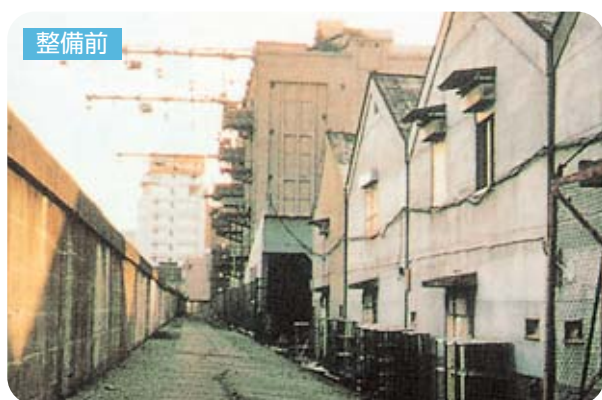
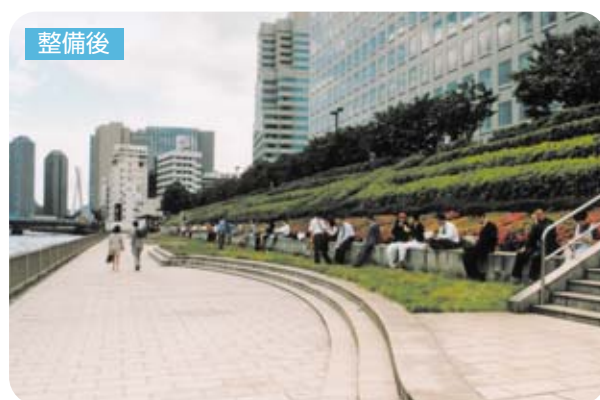
## 河畔の改良 隅田川 東京都 箱崎地区

堤防で河川が眺望できない

生まれ変わった河畔

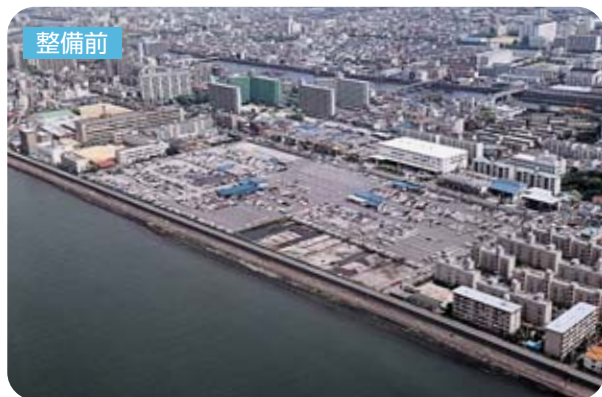
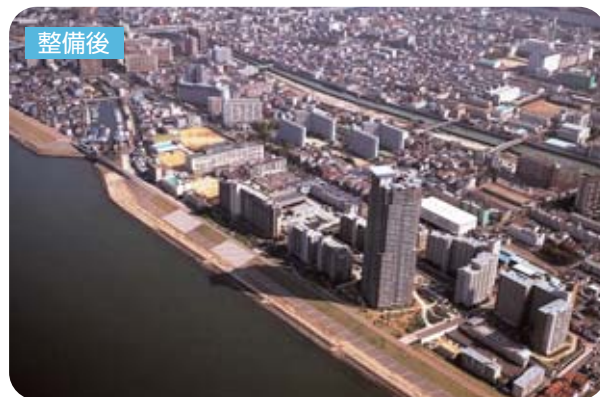
## 大規模な土地利用転換 淀川 大阪市 西島地区

大規模な工場跡地

公共住宅等の整備と併せた親水空間の整備
