2013

治水事業の
効果事例

近年の降雨・災害について

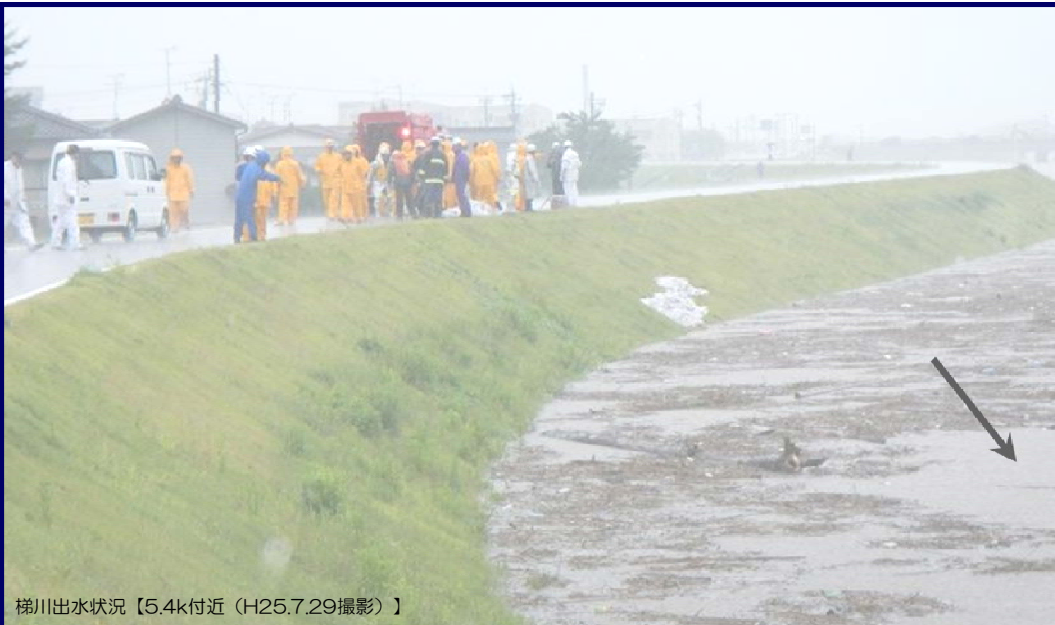
梯川出水状況【5.4k付近（H25.7.29撮影）】

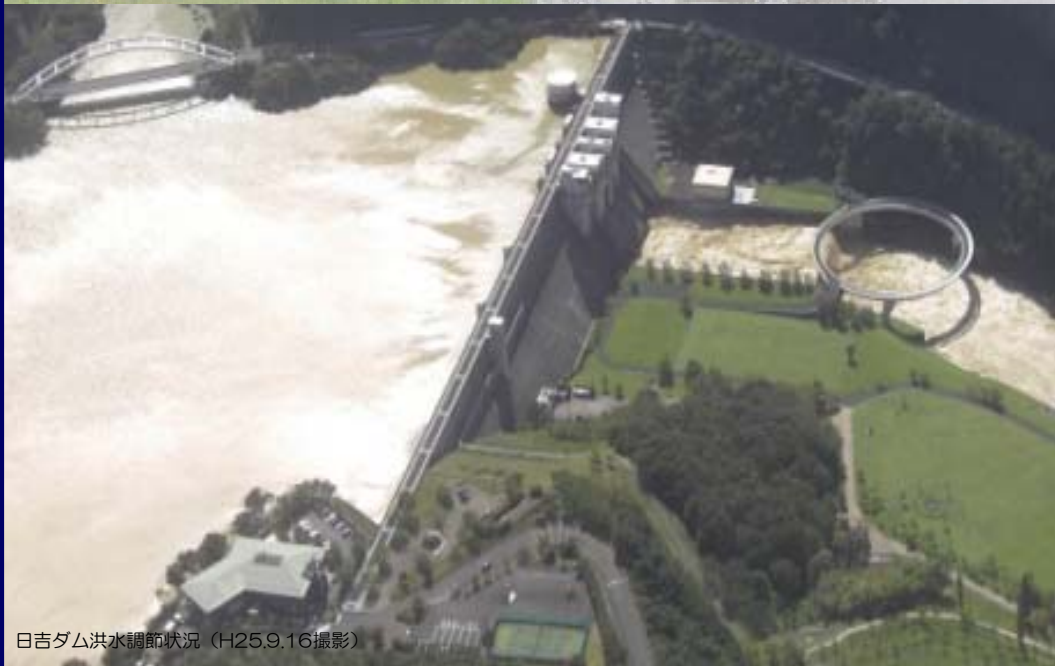
日吉ダム洪水調節状況（H25.9.16撮影）

- 台風18号の豪雨では、桂川で大規模な出水が発生し、日吉ダムでは、管理開始以降最大の流入量を記録。
- 日吉ダムの洪水調節により、**下流へ流す水量を最大で約9割低減**。
- 京都市嵐山地区（渡月橋付近）では、ダムの効果により、**渡月橋の損傷の拡大を防止**するとともに、**浸水戸数をほぼ半減**できたと推定される。
- 下流の京都市の鴨川合流点付近においては、水位が堤防天端まで上昇し右岸側で越水が生じたが、日吉ダムの洪水調節と土のう積みにより堤防の決壊を免れた。仮に日吉ダムが無く、久我橋下流の右岸側で堤防が決壊した場合、**約13,000戸の浸水、約1.2兆円の被害**が発生したと推定される。

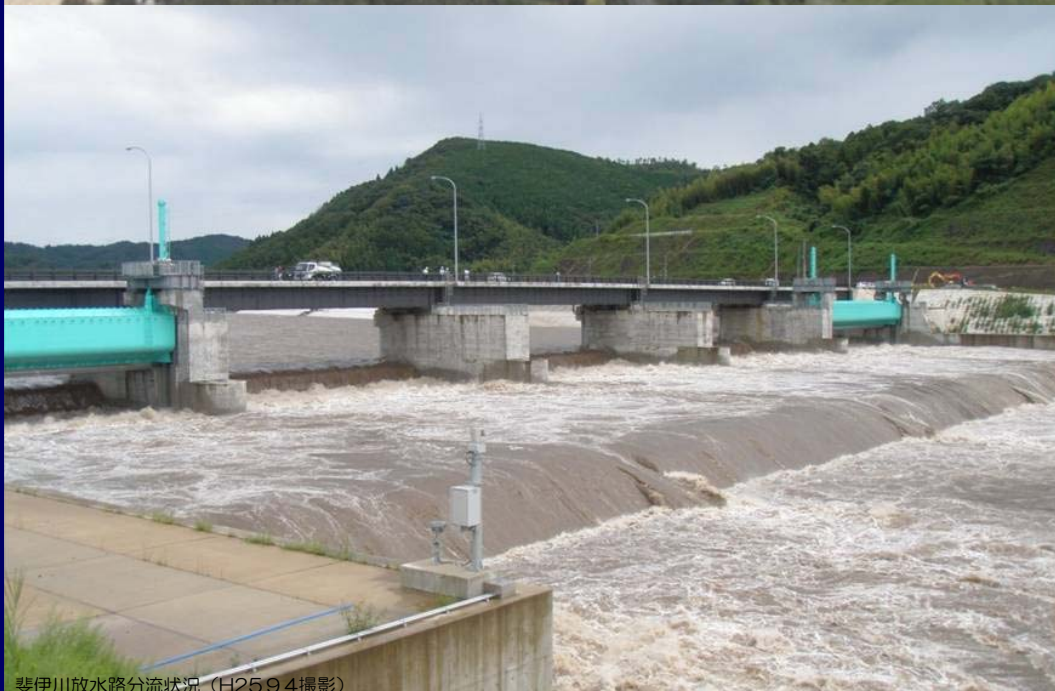
斐伊川放水路分流状況（H25.9.4撮影）

この雨により斐伊川が増水し、9月4日に竣工後初となる斐伊川放水路への分流が行われました。

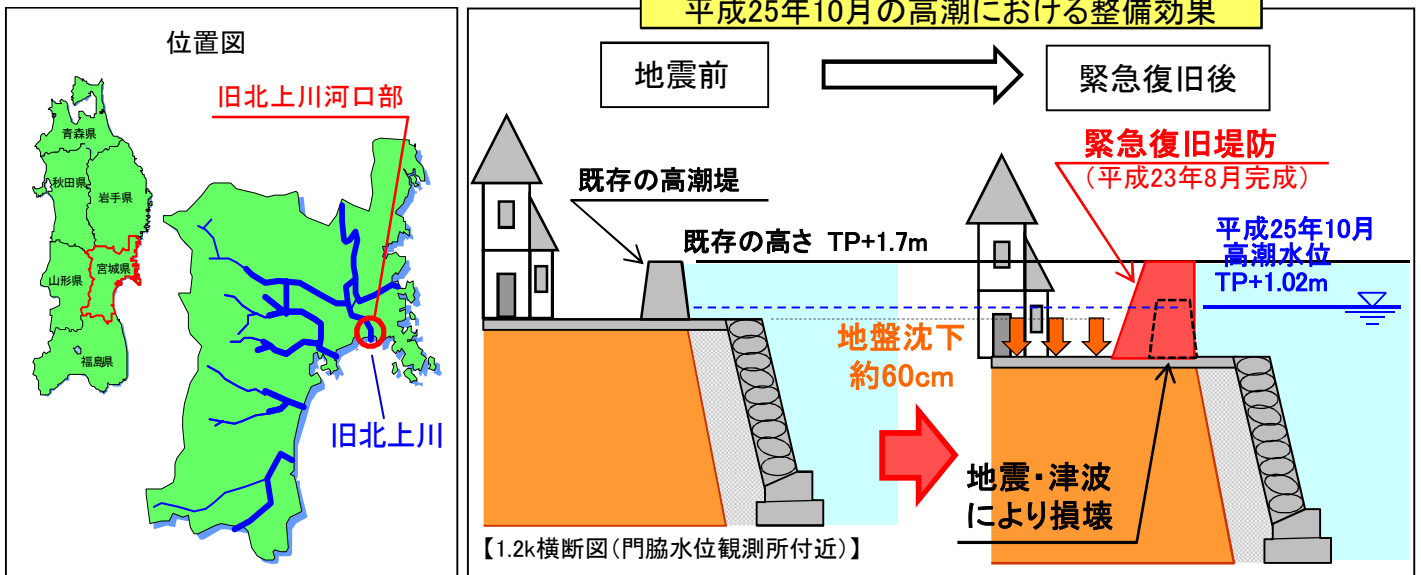
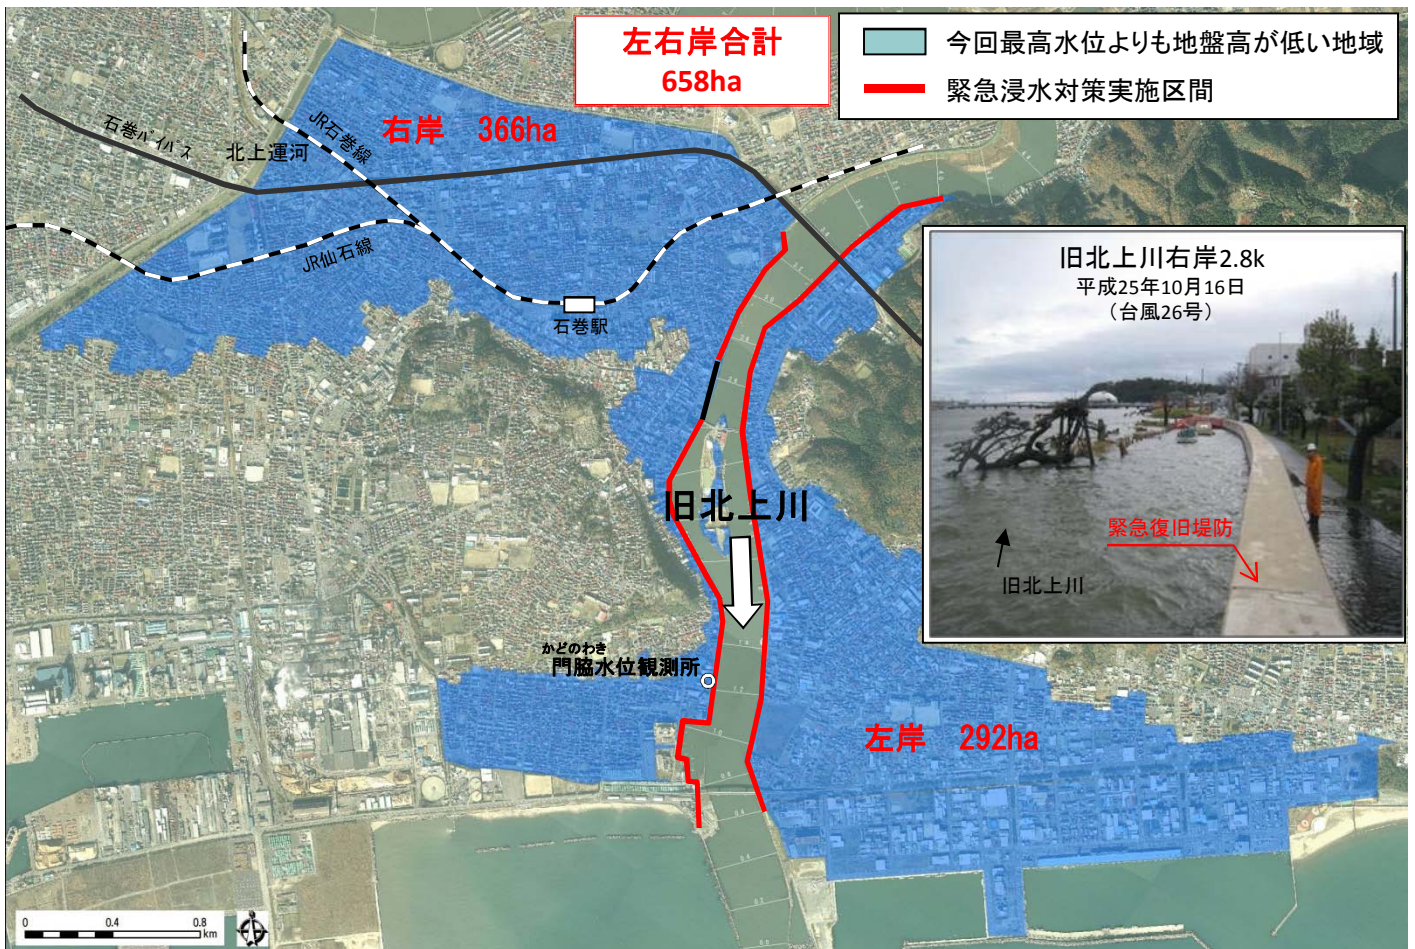
北上川水系 旧北上川 (宮城県石巻市 [東日本大震災緊急復旧])

- 旧北上川河口部は、東日本大震災に伴う高潮堤の被災や広域的な地盤沈下により、高潮浸水リスクが増大したことから、**緊急的な浸水対策を実施**した(平成23年8月31日完成)。
- 平成25年10月の台風26号では、旧北上川河口付近の門脇水位観測所にて震災後最高水位を観測(標高1.02m)したが、緊急対策によって今回水位より地盤高が低い**658haの浸水被害の軽減**が図られた。
- 現在、復旧・復興事業として、地域の復興計画との整合を図りながら、堤防整備を実施中。

※震災後のレーザー測量による標高データをもとに、台風26号の門脇観測所水位(標高1.02m)以下で堤防沿いに連続する区域が浸水すると想定して作成。

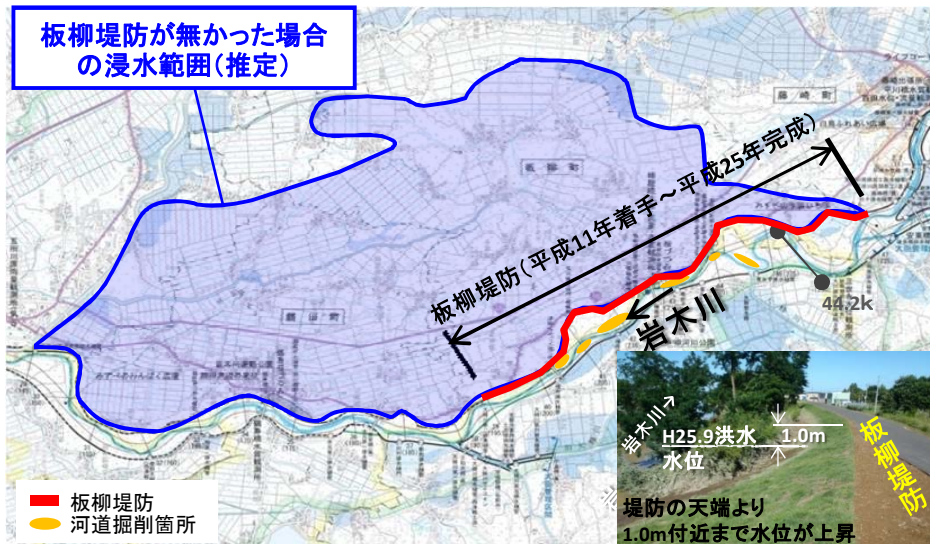
いわきがわ 岩木川水系 岩木川 (青森県板柳町) いたやなぎまち

- 無堤部であった岩木川右岸の板柳堤防において、平成11年より堤防整備及び河道掘削に着手し、平成25年3月に総延長8.1kmの堤防が完成した。
- 平成25年9月の洪水では、計画高水位を上回ったものの、幸い堤防は決壊しなかった。板柳堤防の完成により、浸水面積にして約5,300ha (約6,800戸) の被害防止が図られたと推定される。

※計算条件: 板柳堤防(総延長8.1km)が無かった場合の浸水状況を氾濫シミュレーションにより計算。
 ※想定浸水戸数算出に使用したデータ: 国勢調査H22

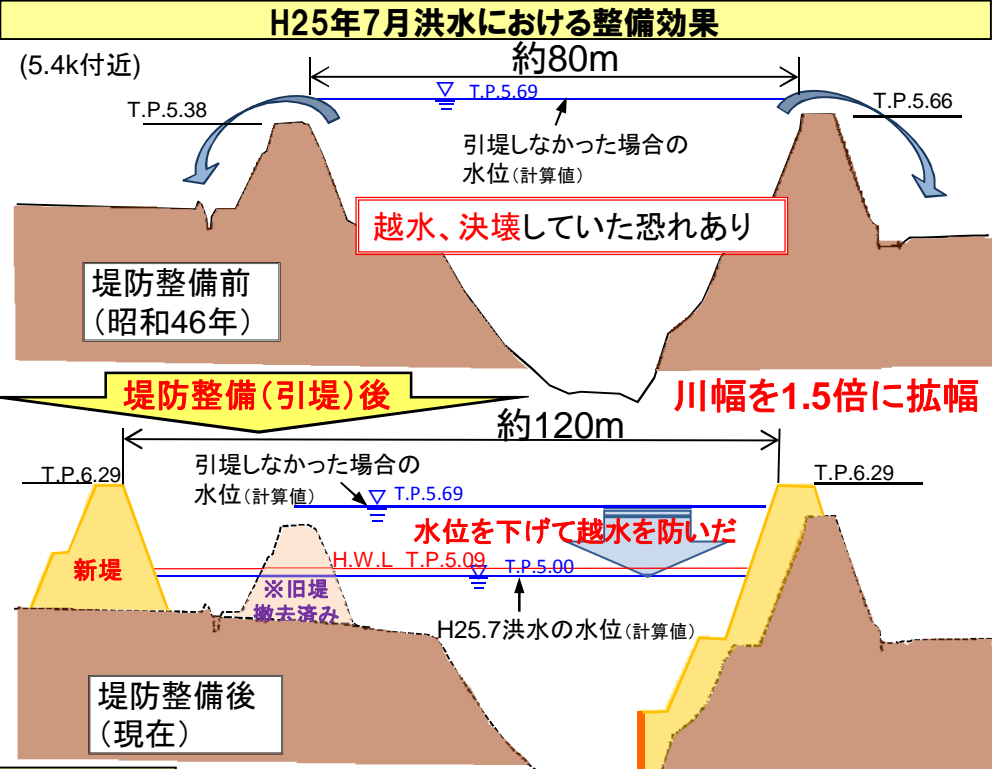
梯川水系 梯川 (石川県小松市)

○梯川は、7月29日の1日で平年7月の1ヶ月間分の雨量を記録し、上流部では計画高水位を超過し、埴田観測所においては観測史上最高水位を記録。
 ○これまでの引堤による堤防整備により、整備前と比べて約70cm水位を下げることができ、越水、決壊を未然に防ぐことができ、約7,400戸の家屋浸水と約1,700億円の被害軽減が図られたと推定される。

※計算条件: 堤防が決壊した場合の浸水状況を汎用シミュレーションにより計算。
 ※今回と同規模の出水により、堤防が決壊した場合に想定される最大の浸水範囲を示した。なお、堤防決壊箇所は汎用シミュレーションが異なる複数の箇所を想定している。(治水経済調査マニュアル(案)に基づく汎用シミュレーション手法を採用)
 ※想定被害額は治水経済調査マニュアル(案)により算定。算定に使用したデータ: 国勢調査H17、事業統計H18

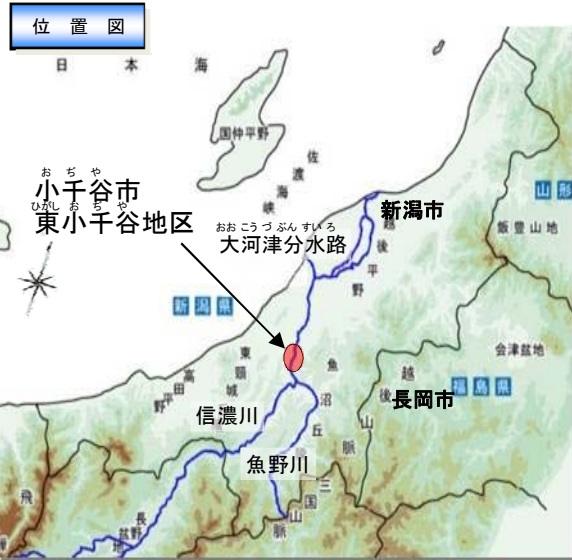
堤防整備前後の状況

- 平成25年9月洪水では、はん濫危険水位を上回る洪水となったが、小千谷市東小千谷地区の**無堤部**で実施した**堤防整備**（平成21年度完成）により、**中心市街地へのはん濫被害を未然に防止**した。
- 堤防整備により**家屋浸水約140戸**、**約36億円**の被害軽減が図られたと推定される。

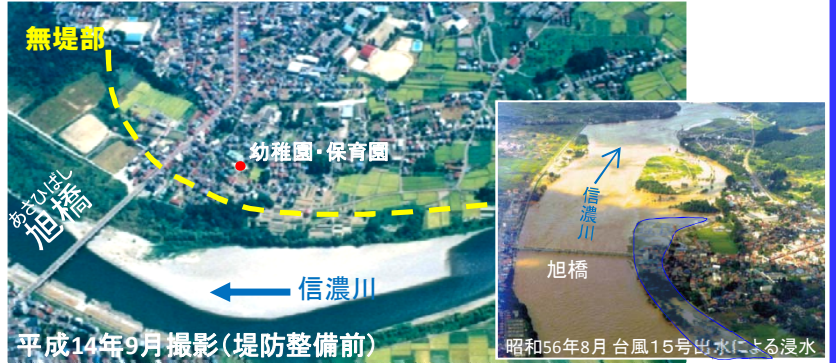
東小千谷堤防が無かった場合の浸水範囲(推定) **約13.1ha**

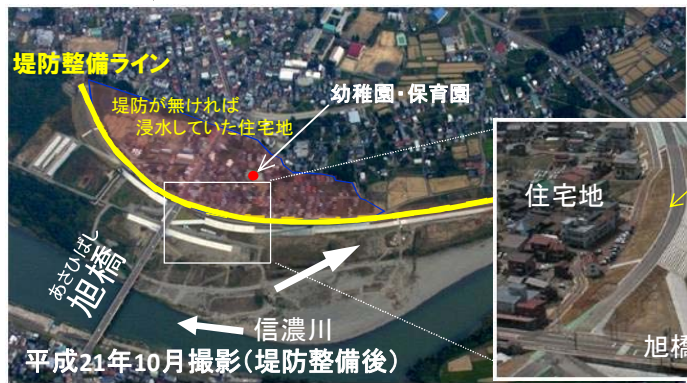
H25年9月洪水における整備効果

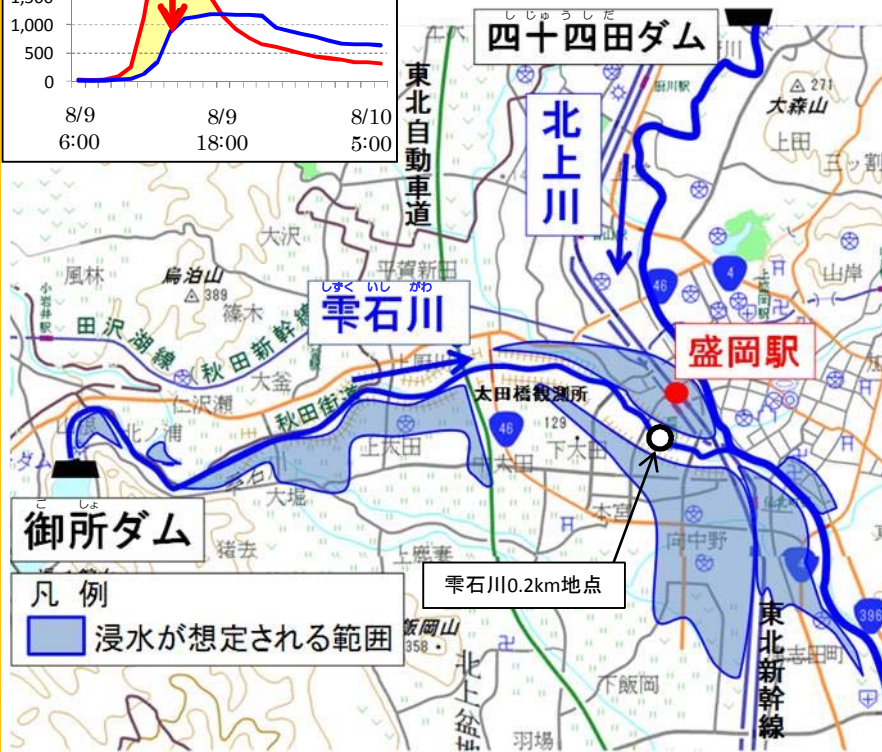
雫石川の周辺は盛岡市街地であり、氾濫した場合の被害は甚大

ダムが無かった場合に想定される浸水状況

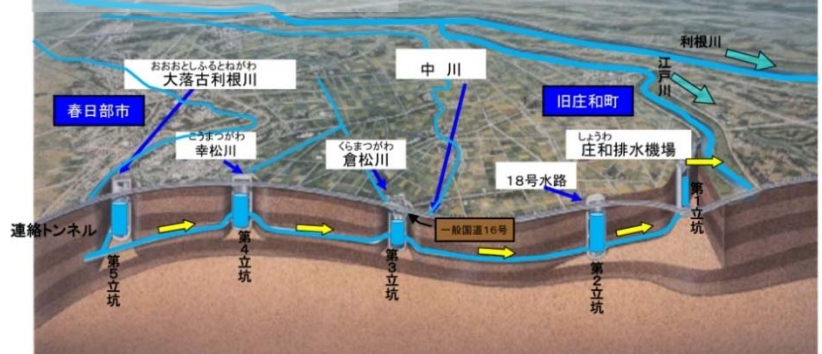
首都圏外郭放水路全体イメージ

- 【施設概要】
- ・トンネル深度：地底50m
 - ・トンネル総延長：6.3km
 - ・トンネル内径：最大10.9m

- ◆ 中川倉松川、大落古利根川など中小河川の洪水を首都圏外郭放水路に取り組み、地底50mを貫く総延長6.3kmのトンネルを通して江戸川に流すことで、流域内の浸水被害の軽減を図る。

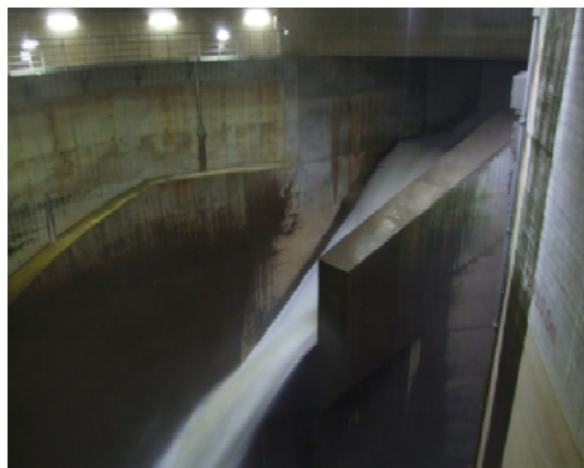
台風26号洪水時の流入する状況 (第3立坑)

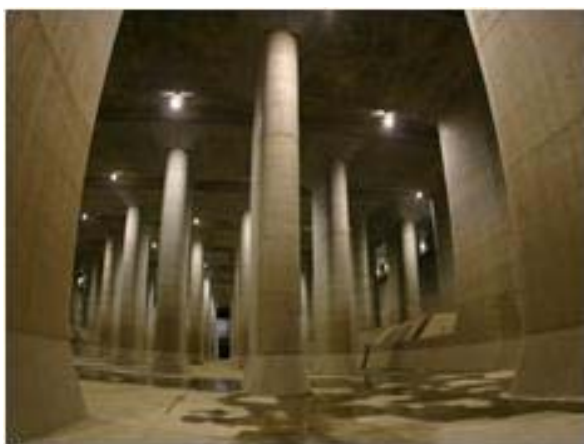
地下トンネルから流れてきた水の勢いを弱めるための調圧水槽

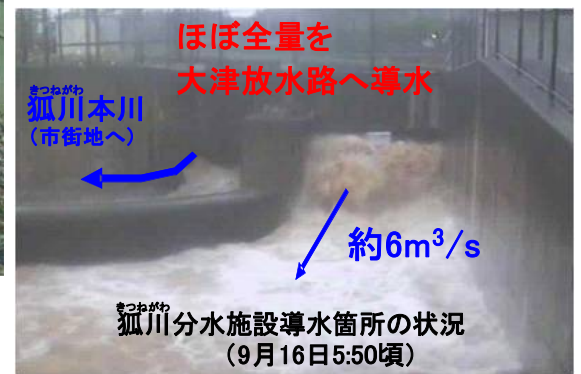
狐川分水施設導水管所の状況 (9月16日5:50頃)

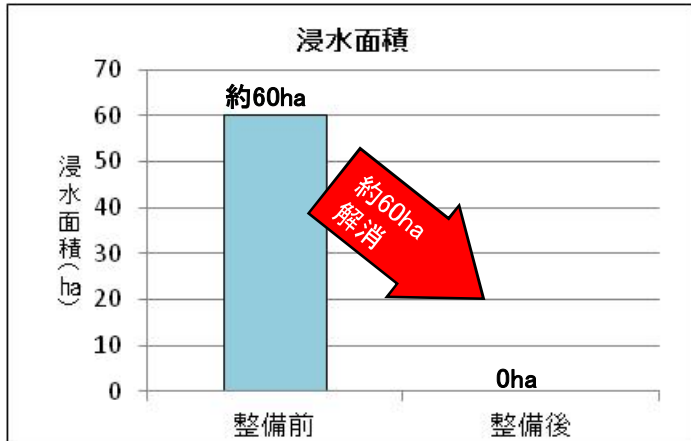
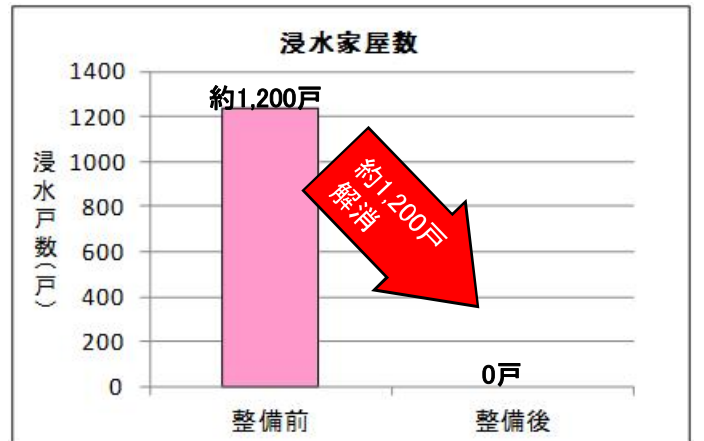
平成25年台風18号洪水における大津放水路 (I期) の効果

大津放水路は、大津市南部を流れる小河川の洪水を中流部でカットし、放水路を通して瀬田川へ流下させる地下トンネル放水路。全体計画約4.7kmのうち、I期区間約2.4kmが完成。

※平成25年台風18号による実績降雨について支川の洪水の水位計算を行い、河岸を越える水位となった時に溢水するとした氾濫シミュレーションの結果をもとに作成したものです。

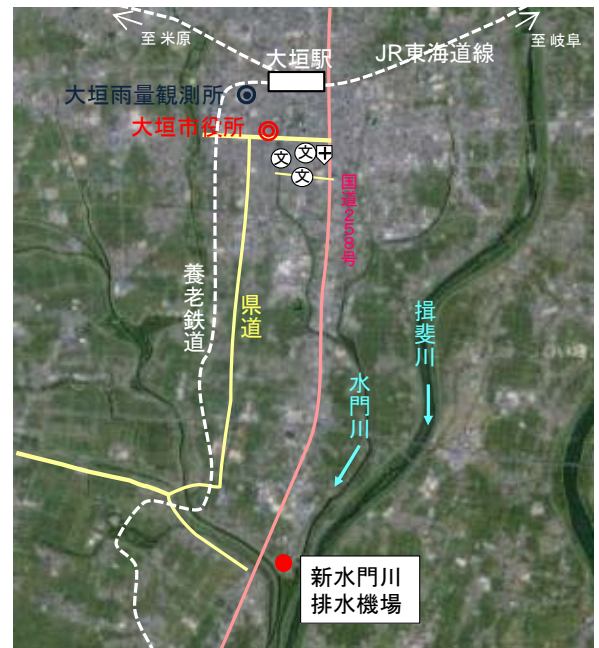
今回（排水機場が稼働した場合）

排水機場を26時間稼働させることにより浸水被害の発生を防止した。

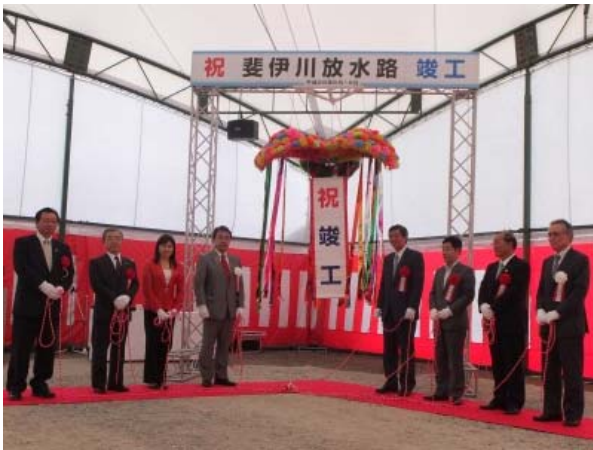
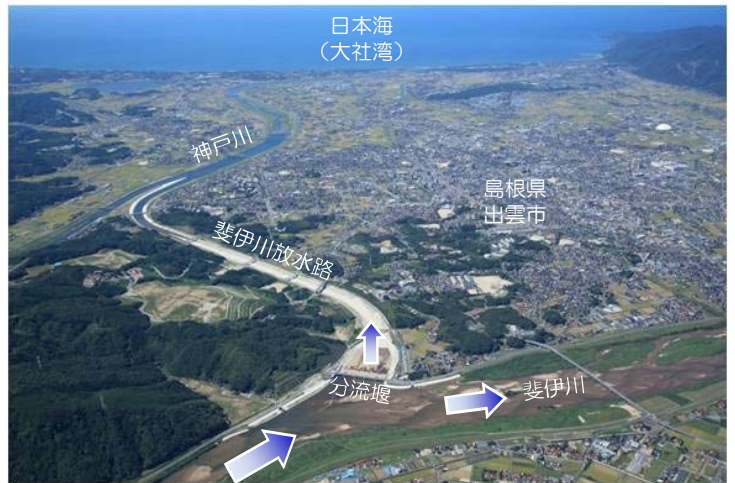
■斐伊川放水路事業の概要

斐伊川放水路事業は斐伊川から神戸川に洪水を分流するための放水路を開削するとともに、合流する神戸川の川幅を約1.5倍に拡幅することで両河川の治水安全度を向上させる事業であり、約30年の歳月をかけ、平成25年6月に竣工しました。

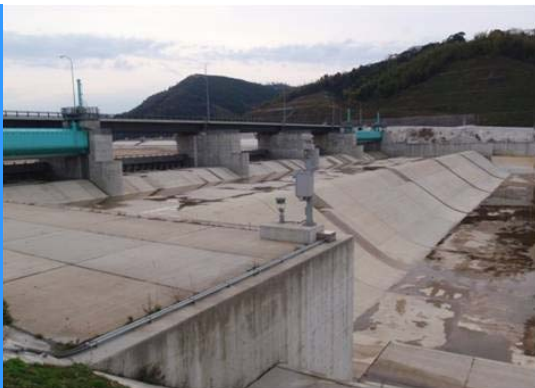
平常時
（斐伊川放水路分流堰）

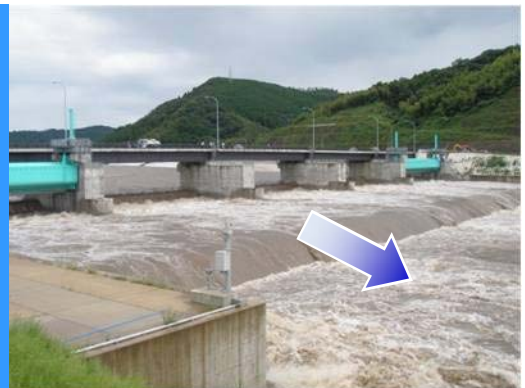
分流時
（H25.9.4午後1時30分撮影）
