水害リスクの高い日本

台風第2号及びそれに伴う前線の活発化による 大雨による水害

6月29日からの大雨による水害

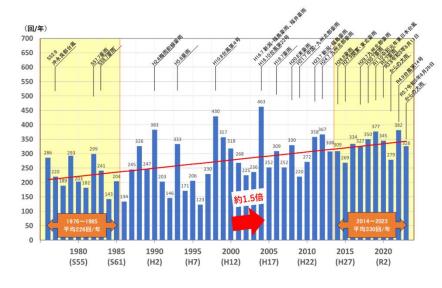
時間雨量50mmを超える短時間強雨の発生件数が 増加(約40年前の約1.5倍)しています。

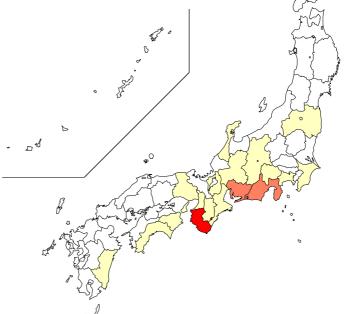
発生件数上位4県

128件 和歌山県 静岡県 54件 愛知県 41件 神奈川県 30件

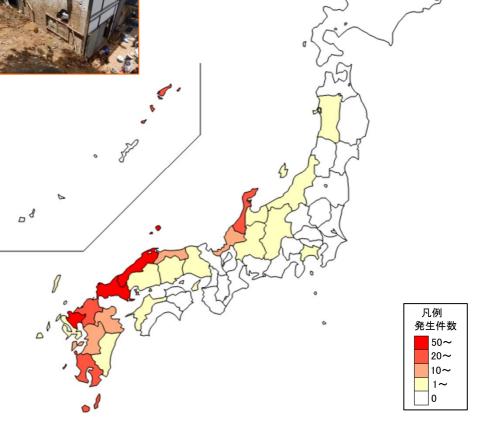
佐賀県 87件 山口県 57件 島根県 56件 福岡県 40件

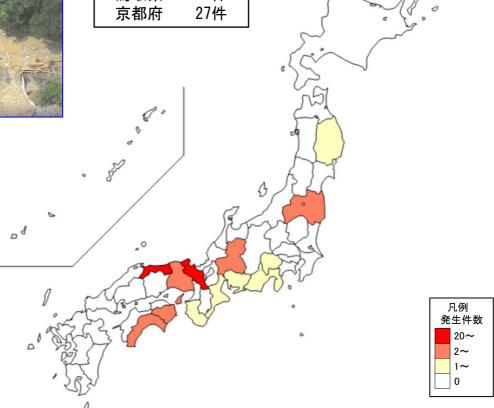
発生件数上位2県

鳥取県 29件 27件 京都府
